ANEKS nr 2
Karty wyników
pomiarów zawilgocenia
w badanych obiektach

Badania stopnia osuszenia murów obiektu

Nr 1

Opracowanie na zlecenie Narodowego Instytutu Dziedzictwa

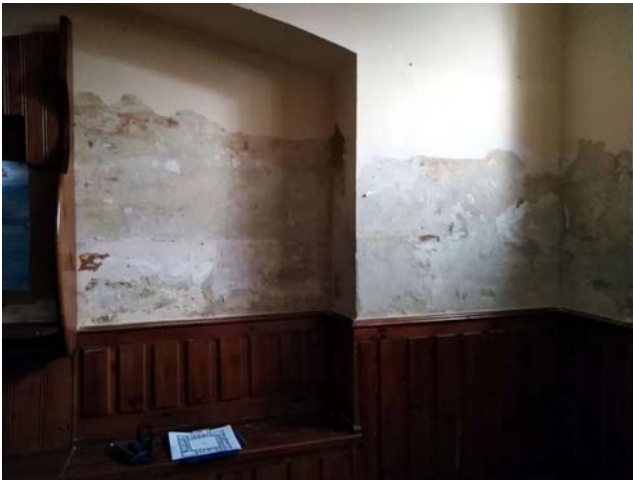
Uszkodzenia tynku związane z zawilgoceniem i prawdopodobnym zasoleniem występują głównie w klasztorze, w miejscach, gdzie nastąpiły zawilgocenia z przyczyn technicznych. Są to: miejsce nr 54, gdzie ściana zalana została z powodu awarii rynny na zewnątrz, co odbija się także w wynikach pomiarów w miejscu 30 na zewnątrz przy wejściu (fot. 2). Zawilgocenie i związane z tym uszkodzenie tynku w miejscu nr 59 wewnątrz klasztoru powstało wskutek awarii rury wodnej (fot. 3, informacja od księdza). Wewnątrz klasztoru, na wysokości ok. 1–1,3 m od posadzki, można wyróżnić strefę większego zasolenia, co odzwierciedla się we wskazaniach przyrządu GANN (miejsca nr 56, 57, 58, 61, 72). Podobnie w miejscu 27 na elewacji (tab. 9.1)

Fot. 2. Uszkodzenia tynku przy wejściu do klasztoru. Wg relacji księdza nastąpiła awaria rynny

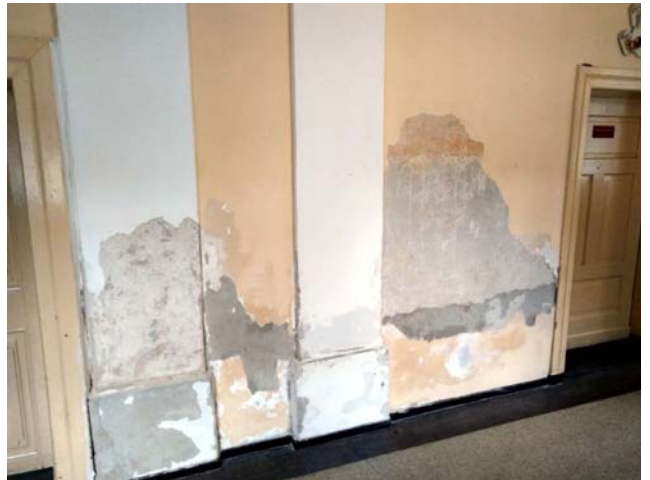
Fot. 3. Uszkodzenia tynku wewnątrz klasztoru. Tu nastąpiła awaria rury wodnej

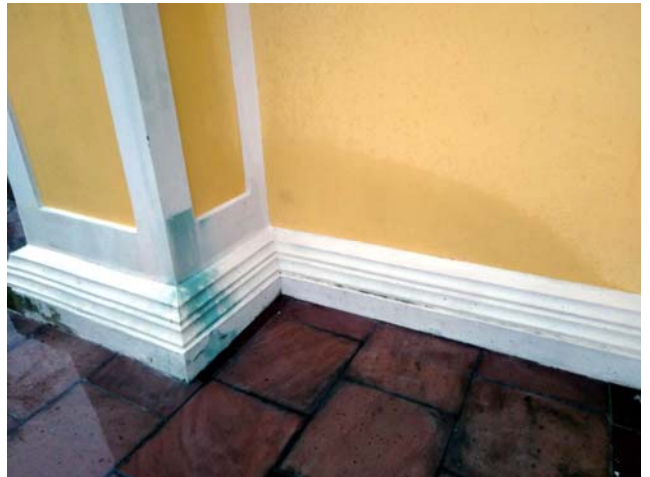
Fot. 5. Zawilgocenie tynku z powodu odprysku wody od twardej nawierzchni. Zielony ślad pochodzi z miedzi, która pokrywa dach i gzymsy

Elewacja zewnętrzna w trakcie deszczu ma wyraźne zacieki (fot. 4 i 5), co świadczy, że użyta farba nie ma własności hydrofobowych. Powoduje to zawilgocenie, które widać na wskazaniach w tabeli nr 6.3, 6.4, 6.5.

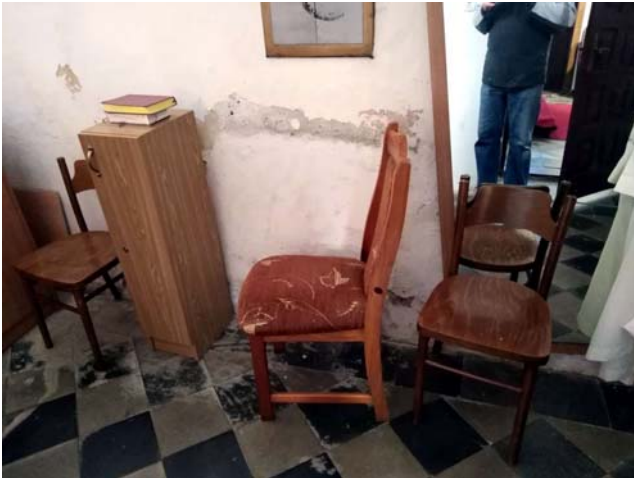
Wysolenia widoczne są za ołtarzem, na ścianie wschodniej prezbiterium, oraz na ścianach obu zakrystii, bardziej intensywnie w zakrystii od strony południowej (fot. 2). W miejscach tych złuszczenia oraz widoczny żółtawy tynk wapienny, wyraźnie odspojony. Uszkodzenia do wysokości 1–1,20 m. Wzdłuż ścian bocznych nawy uszkodzenia niewielkie w granicach od 10 cm do 20 cm ponad posadzką. Niektóre cegły w ścianach zewnętrznych prezbiterium były wymieniane — wyraźnie widać nowsze cegły pomiędzy starymi. Uszkodzenia widoczne są również w obrębie dolnej części ościeży wejścia głównego.

Fot. 2. Uszkodzenia tynku w zakrystii

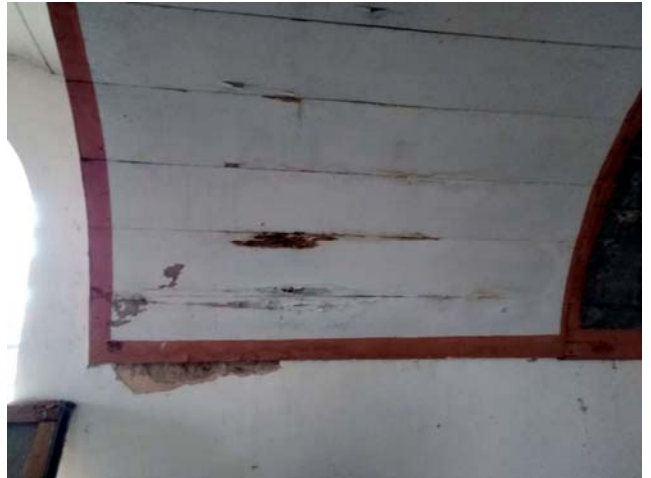
Fot. 3. Ślady zawilgocenia w pobliżu krawędzi desek na stropie

Na deskach sufitowych widoczne ślady przebarwień spowodowane prawdopodobnie kondensacją, przy przepływie powietrza między nawą i strychem (fot. 3). Przebarwienia w dolnej strefie ścian wewnątrz kościoła mogą być spowodowane mikroorganizmami, ze względu na warunki sprzyjające kondensacji. Największe ryzyko zawilgocenia kondensacyjnego panuje w obu zakrystiach ze względu na małą kubaturę, prawdopodobne zawilgocenie muru i brak przepływu powietrza. Ryzyko to maleje w miarę zbliżania się do wejścia głównego, a najmniejsze jest na wysokości ambony i chóru (tab. 8, 9 i 10). Jest to konsekwencją faktu, że główna wymiana powietrza następuje pomiędzy wejściem głównym a wjazdem na strych nad chórem. Strefa prezbiterium i obu zakrystii jest w obiegu powietrza pomijana.

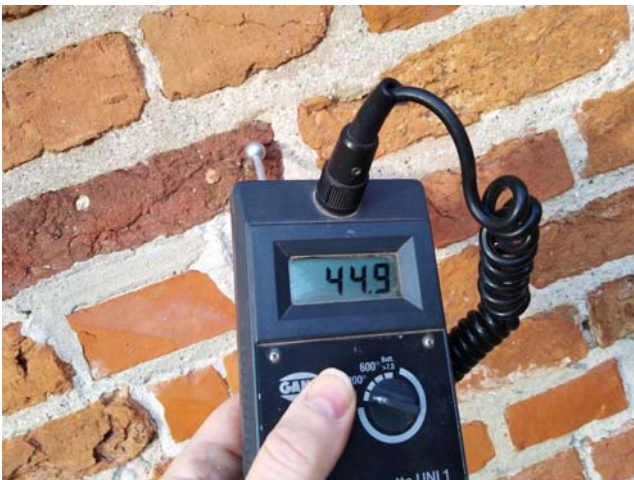
Fot. 4. Różnice we wskazaniach przyrządu GANN. Na cegle po lewej stronie wskazania w zakresie suchym

Na cokole od strony północnej mech, na krawędzi dachu zakrystii zacieki od rynny. Ściany zewnętrzne zbudowane z bardzo różnorodnych cegieł, które dają różne wskazania wartości zawilgocenia na przyrządzie GANN (fot. 4 i 5). Najbardziej zawilgocone od strony wewnętrznej są ściany wschodnia i południowa prezbiterium — również w obrębie obu zakrystii, ze wskazaniem na część południowo-wschodnią. Zaleca się wykonanie badań inwazyjnych zawilgocenia w obu zakrystiach (badania wagosuszarkowe) i zasolenia tynku w celu określenia, czy mur jest naprawdę zawilgocony, czy jest to zawilgocenie z powodu higroskopijności tynku zawierającego sole. Dużą rolę we wzmacnianiu zawilgocenia odgrywa, w obu zakrystiach, kondensacja, która może pojawiać się intensywniej w innych, niż podczas badań, warunkach klimatu zewnętrznego.

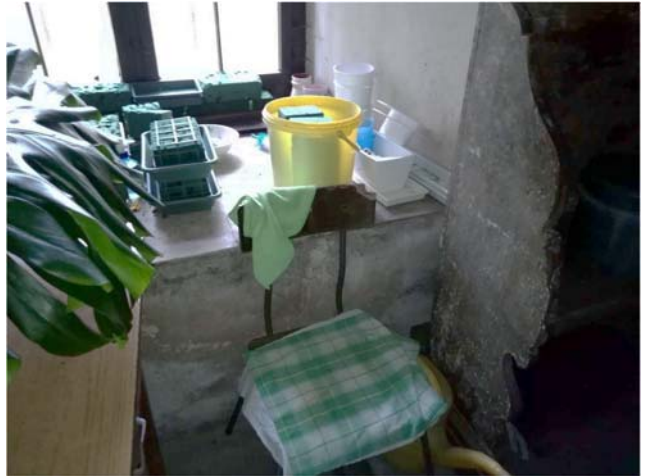
Fot. 3. Uszkodzenia tynku na wschodniej ścianie prezbiterium, pod oknem, za ołtarzem (punkt pomiarowy nr 3)

Najbardziej newralgiczna pod względem zagrożenia kondensacją i wzrostem mykoorganizmów jest przestrzeń za ołtarzem w prezbiterium. Wynika to z braku cyrkulacji powietrza w tym miejscu. Sugeruje się rozszczelnienie okna, które znajduje się we wschodniej ścianie prezbiterium za ołtarzem. Sposób rozszczelnienia (mikrouchył lub szczelina nawiewna) należy uzgodnić z konserwatorem zabytków.

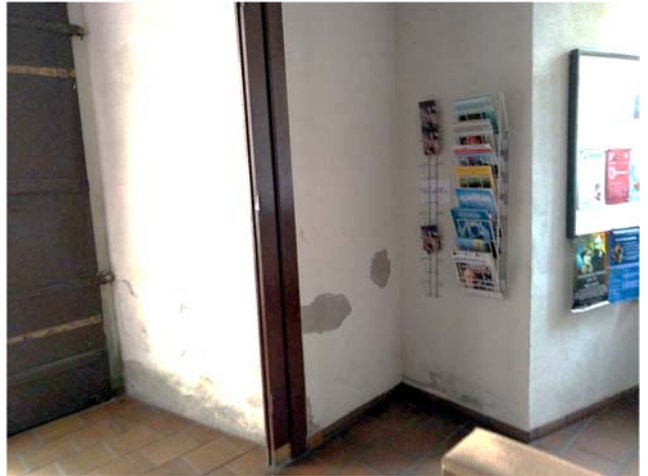
Uszkodzenia tynku związane z zawilgoceniem i prawdopodobnym zasoleniem występują głównie w kruchcie kościoła (gdzie został prawdopodobnie położony tynk z wysoką zawartością cementu) i w prezbiterium za ołtarzem. Większość tynków dolnej strefy ścian wewnątrz kościoła ma uszkodzenia związane z dawnym zawilgoceniem tynku lub ślady mykoorganizmów (fot. 2). Tynki na elewacji odnowione, w stanie dobrym, ta sama ocena dotyczy tynku wewnątrz klasztoru.

Fot. 5. Uszkodzenia związane z zawilgoceniem i zasoleniem na tynku kruchty (punkt pomiarowy nr 13)

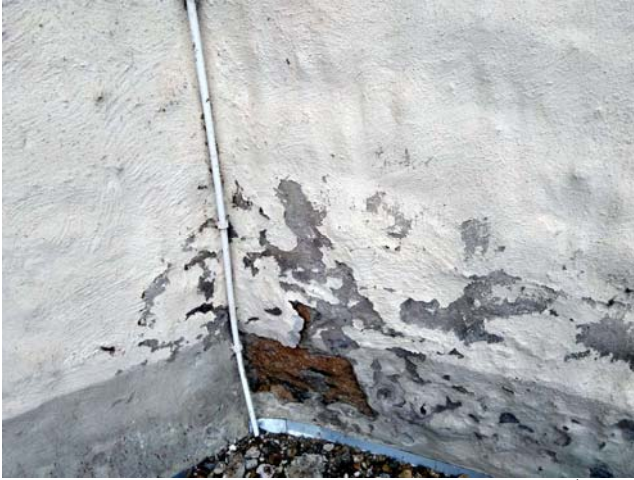
Fot. 2. Uszkodzenia tynku na zewnątrz wschodniej ściany zakrystii odsłaniają kamienie w murze

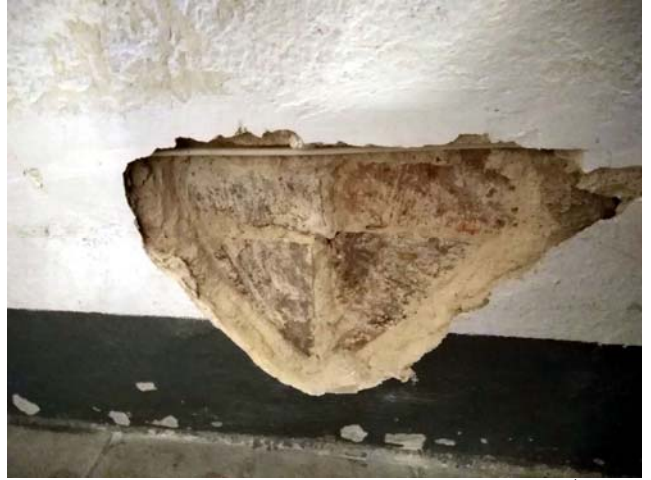
Fot. 3. Miejsce odspojenia tynku na południowej ścianie nawy ujawnia kamienne bloki muru

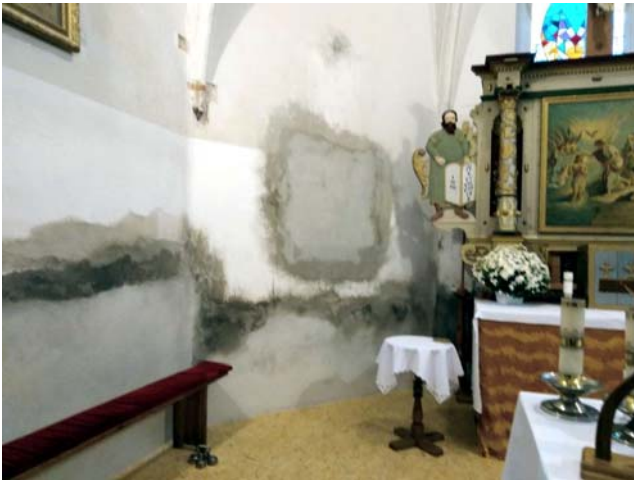
Fot. 4. Uszkodzenia tynku w dolnej strefie naprawiane były wyraźnie innym rodzajem tynku

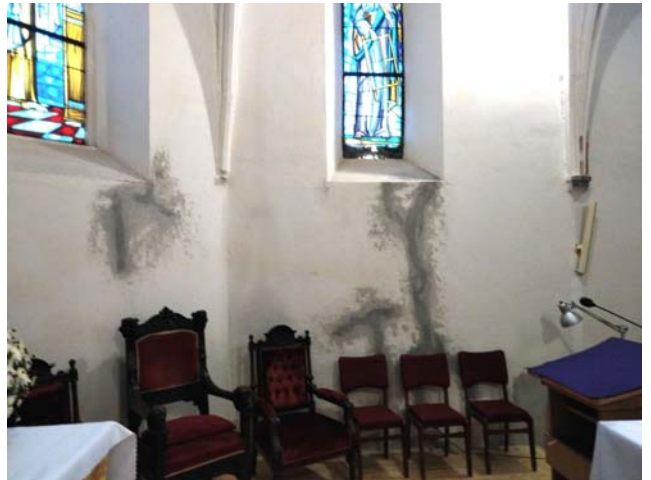
Fot. 5. Naprawy spękań muru. Problem pęknięć występuje w kościele od dawna, wymieniany był w projekcie z 2007r.

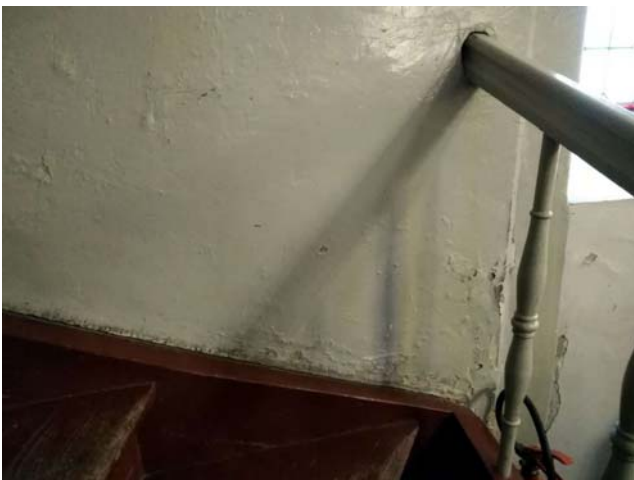
Fot. 6. Złuszczenie się i marszczenie lamperii olejnej przy schodach na chór

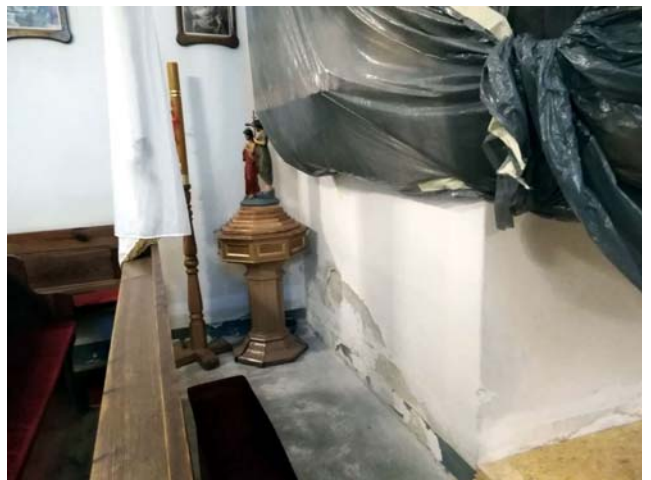
Fot. 7. Uszkodzenia tynku w dolnej strefie ściany nawy (miejsce pomiaru 13)

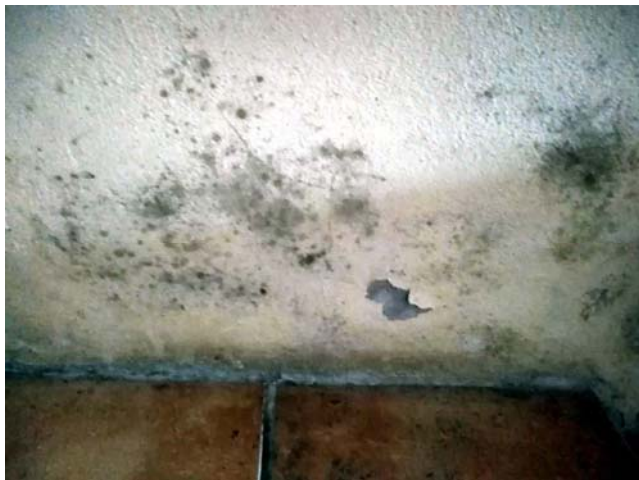
Pomiary wykonano bezpośrednio przy ścianach obwodowych od strony wewnętrznej w kilku miejscach, na wysokości ok. 30 cm od posadzki, oraz w narożnikach, wg podanego przez zamawiającego w wytycznych schematu. Wskutek wzrostu temperatury i wilgotności na zewnątrz przy niższej temperaturze wewnątrz kościoła, nastąpiły warunki sprzyjające występowaniu kondensacji. Temperatura ściany poniżej temperatury punktu rosy wystąpiła na ścianie północnej nawy, pod oknem zachodnim, oraz na wszystkich ścianach zakrystii. W pozostałych pomiarach odstęp temperatury ściany od temperatury punktu rosy był mniejszy od 1°C. Oznacza to zagrożenie rozwojem mykoorganizmów i w rzeczywistości na ścianach zakrystii i przejścia do zakrystii wyraźnie widoczne są kolonie pleśni (fot. 9 i 10).

Fot. 9. Kolonie mykoorganizmów na ścianie zakrystii

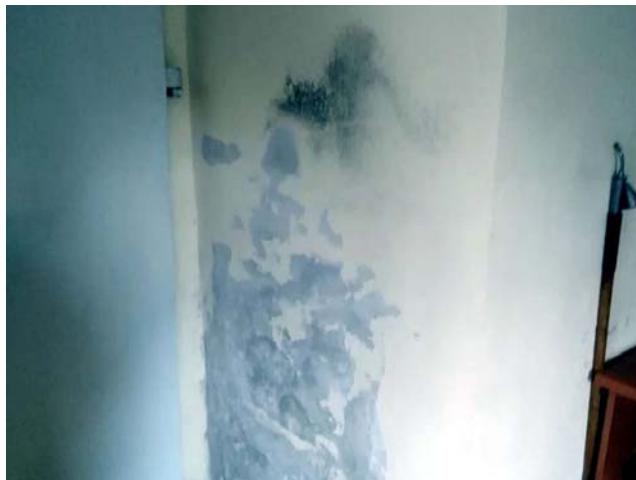
Fot. 10. Kolonie mykoorganizmów (u góry) i uszkodzenia z powodu zawilgocenia (niżej) na powierzchni ściany wejścia z prezbiterium do zakrystii

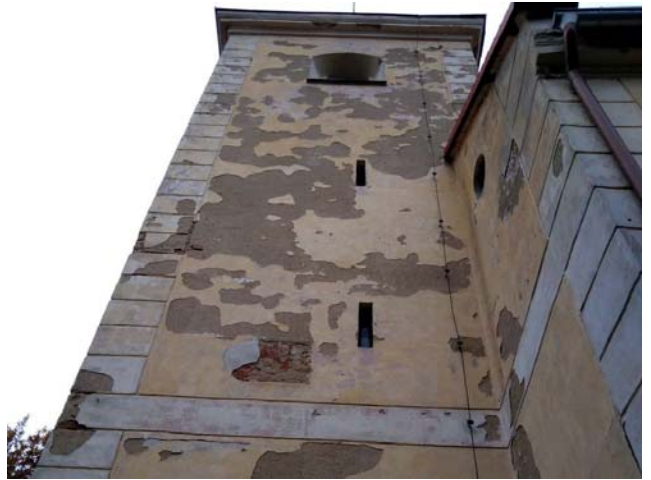
Fot. 3. Uszkodzenia i zacieki na tynku na południowej ścianie wieży

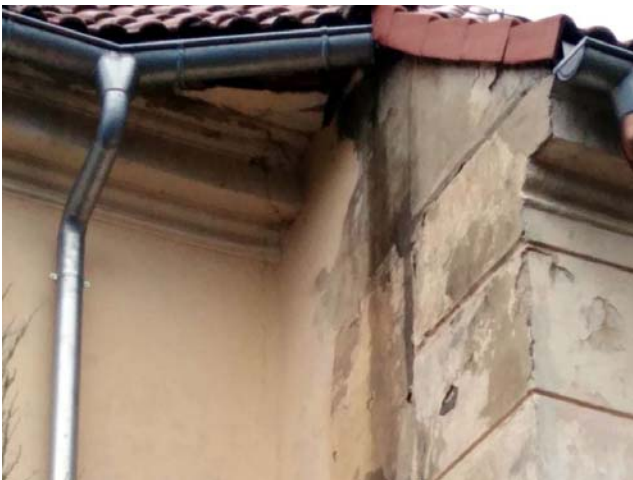
Fot. 4. Uszkodzenia i zacieki na tynku pod gzymsem dachowym nad miejscem pomiaru 47

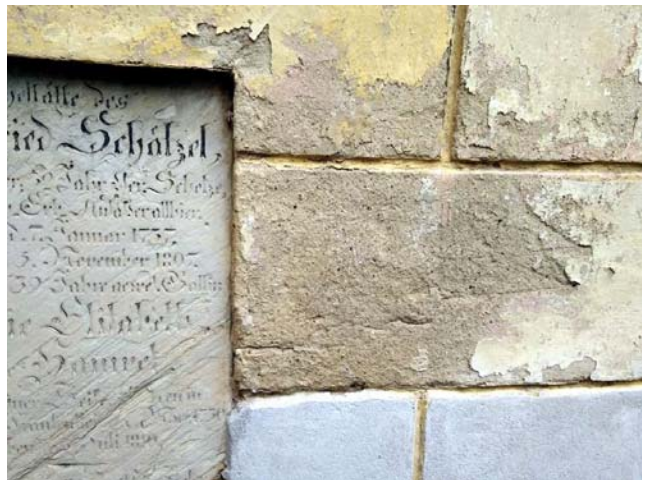
Fot. 5. Uszkodzenia tynku na elewacji - prawdopodobnie z powodu zasolenia - miejsce pomiaru 34

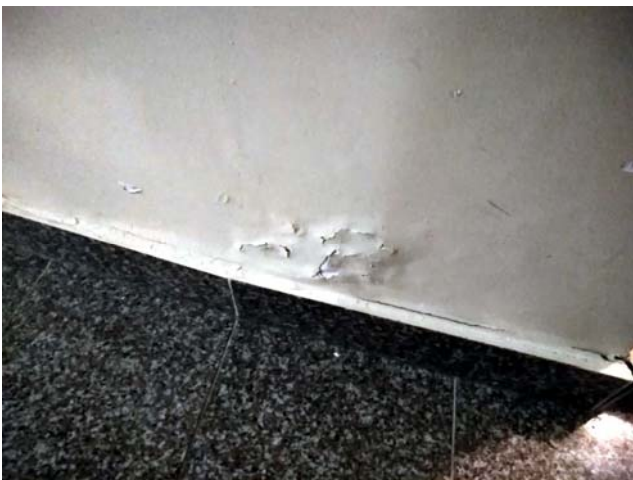
Fot. 6. Wysolenie nad cokółkiem w przejściu do zakrystii - miejsce pomiaru nr 6

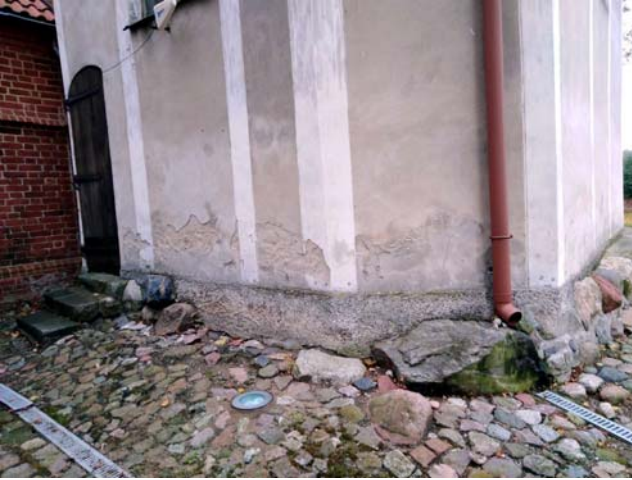
Fot. 2. Uszkodzenia tynku na zewnętrznych ścianach kaplicy św. Józefa

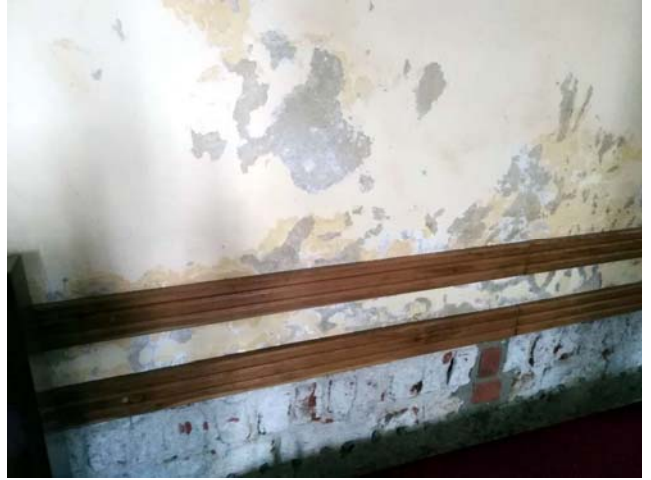
Wnętrze kościoła otynkowane tynkiem wyglądającym jak tynk cementowo-wapienny. Na ścianach nawy tynk usunięty od czasu wykonania iniekcji do wysokości 65 cm od posadzki, wyżej widoczne liczne objawy wysoleń. Na ścianie południowej nawy widać wyżej złuszczącą się farbę i gładź, oraz przebarwienia. Mała złuszcząca się plama przy wejściu do kaplicy Matki Bożej Szkaplerznej po lewej stronie. Lekkie złuszczenia gładzi i wymalowania na wschodniej ścianie tejże kaplicy. W korytarzu wejściowym tynk usunięty do podobnej wysokości jak w nawie. Na południowej ścianie wewnątrz prezbiterium higroskopijne plamy do wysokości 90 cm. Pomiary elektroniczne wykazały, że ściana pomiędzy zakrystią a prezbiterium jest zawilgocena, być może od góry (miejsce to leży na styku dachu zakrystii z elewacją prezbiterium). Zawilgocenie powyżej 2 m, wskazana jest tu diagnostyka pomiarami inwazyjnymi. Ściana ta pokryta jest bardzo twardym tynkiem. W zakrystii widoczne złuszczące się wymalowania.

Fot. 3. Na ścianach nawy tynk usunięty od czasu wykonania iniekcji do wysokości 65 cm od posadzki, wyżej widoczne liczne objawy wysoleń

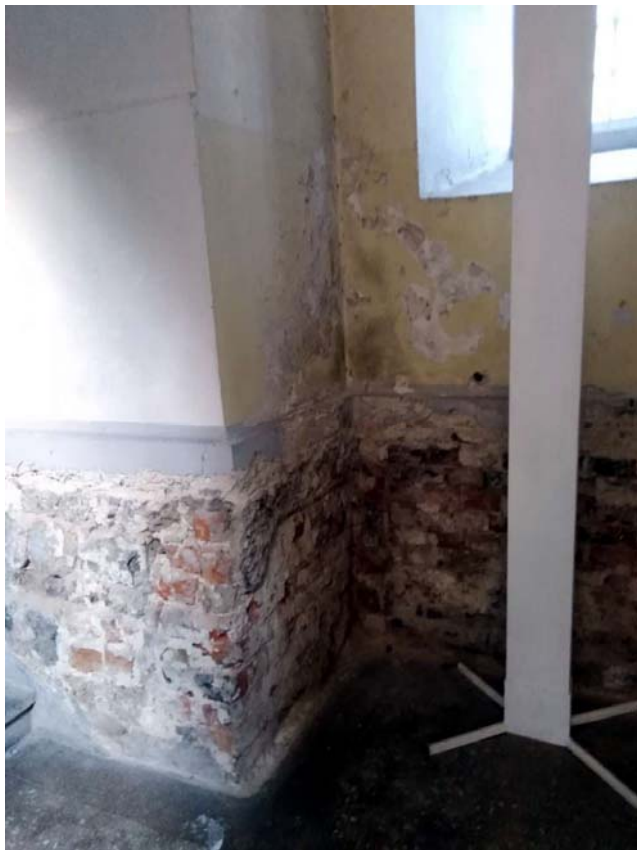
Fot. 2. Uszkodzenia tynku w północno-zachodnim narożniku nawy

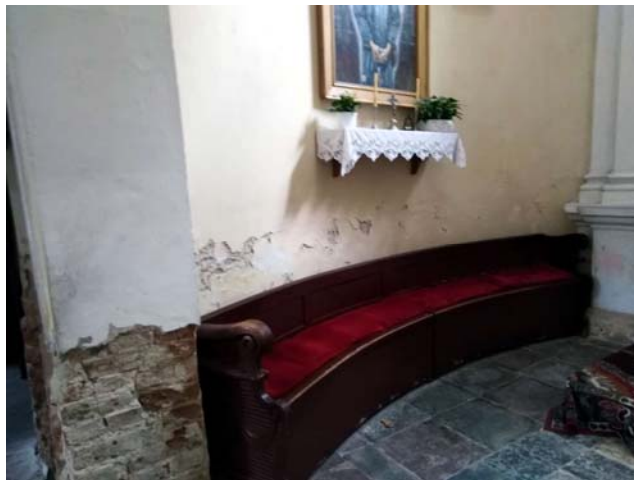
Fot. 3. Na ścianach kaplic tynk usunięty w 2012 r. do wysokości 1 m od posadzki, wyżej widoczne wysolenia

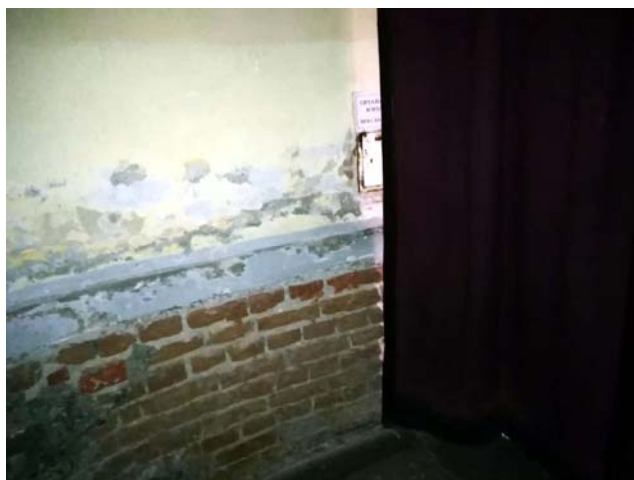
W przejściu z kruchty do nawy, pomiędzy drzwiami wahadłowymi a kotarą, uszkodzenia malatury, tynk odspojony, powyżej oczyszczonego do cegły cokołu. Strefa uszkodzeń najbardziej intensywna ponad cokół od 1,2 m do 1,4 m, ślad po renowacji tynku do wysokości 1,75 m. Prawa strona przejścia — tynk jest usunięty do wysokości 1,22 m, jednakże powyżej tej wysokości tynk jest odspojony do wysokości 2,05 m. W kaplicach od strony południowej uszkodzenia na tynku do wysokości 1 m, w niektórych kaplicach tynk usunięty do tej wysokości. W nawie od strony południowo-zachodniej tynk usunięty do wysokości 2,30–2,6 m. Pod schodami na chór obniżenie zakończone zamurowanym przejściem. Tam ściany pokryte starym tynkiem, widoczne uszkodzenia wilgotnościowe od strony chóru, wysokość uszkodzeń od 1,4 m do 1,60 m. Obok schodów na chór, od strony północno-zachodniej, widoczne, na półpiętrze w narożniku, uszkodzenia wilgotnościowe na tynku. Ich wysokie położenie wskazywałoby na zalewanie z zewnątrz wodą deszczową. Cały narożnik północno-zachodni ma ślady uszkodzeń na tynku do wysokości wyższej niż 2 m ponad posadzkę nawy, na półpiętrze w narożniku, również powyżej 2 m od poziomu półpiętra. W kaplicach od strony północnej uszkodzenia tynku do wysokości cokołu, to znaczy 70 cm do posadzki kaplic. Filary od strony północnej odkute z tynku do wysokości cokołu, tam widoczne uszkodzenia wilgotnościowe ok. 20 cm ponad cokół. Ściana transeptu od strony północnej — niewielkie uszkodzenia 10–20 cm od posadzki. W kaplicy, po prawej stronie północnego skrzydła transeptu (czyli od strony wschodniej), pęcherze na farbie, po lewej stronie do wysokości 1,50 m, po prawej stronie do wysokości 1,20 m. We wnęce przy drzwiach do zakrystii tynk usunięty wyżej niż cokół do 1,4 m po lewej stronie oraz do 1,05 m po prawej stronie wejścia. W tym miejscu uszkodzenia wymalowania i odspojenie tynku sięgają do wysokości 1,50 m. Ściany prezbiterium odnowione, brak uszkodzeń. W kaplicy bocznej pomiędzy transeptem a wejściem do kościoła również uszkodzenia: odspojenia tynku, łuszcząca się farba, odpadający tynk. Pod spodem widoczny jest tynk wapienny, uszkodzenia są do wysokości 1,24 m, widoczna linia odnawiania ściany także do tej wysokości. Tynk opada również z podmurówki ołtarza oraz z bocznych pilastrów ołtarza w kaplicy.

Fot. 4. W przejściu z kruchty do nawy, pomiędzy drzwiami wahadłowymi a kotarą, uszkodzenia powłoki malarskiej, tynk odspojony

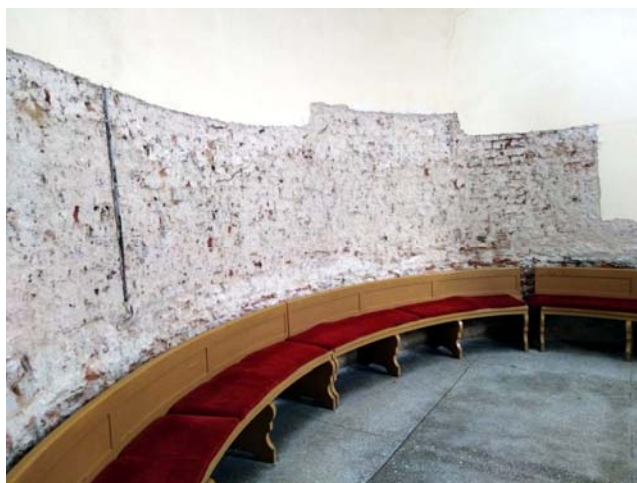
Fot. 5. W nawie od strony południowo-zachodniej tynk usunięty do wysokości 2,30–2,6 m

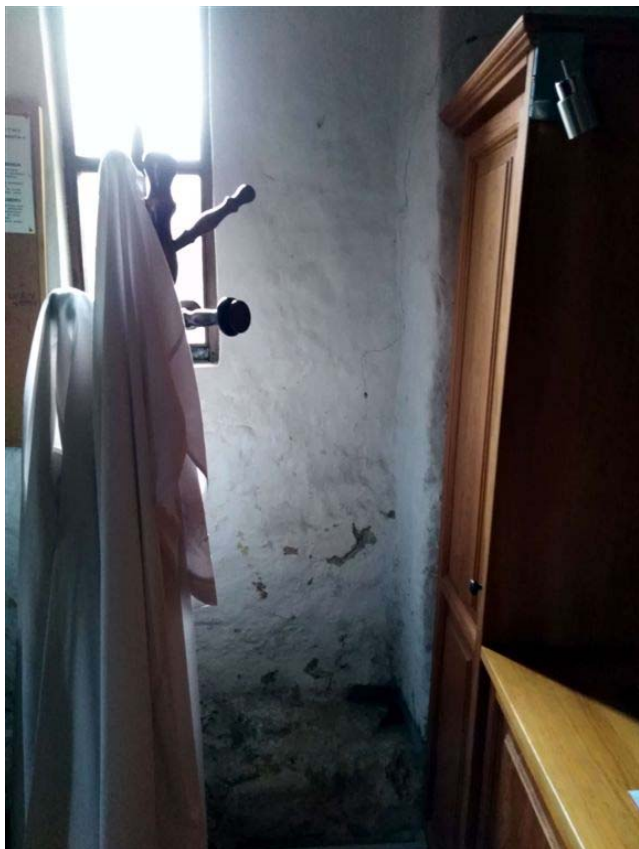
Fot. 2. Uszkodzenia tynku w nowej zakrystii

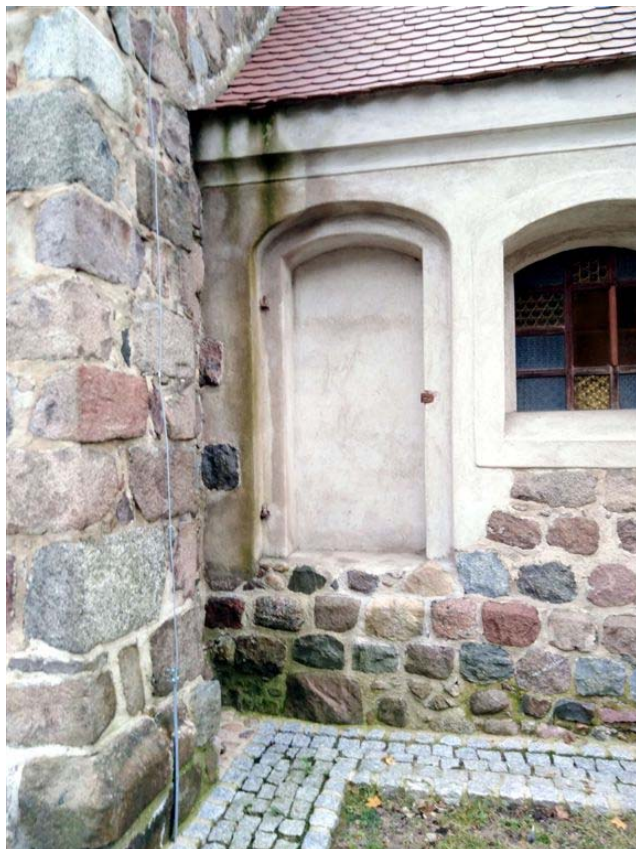
Fot. 3. Zacieki na murze są związane z uszkodzeniami dachówek na krawędzi dachu

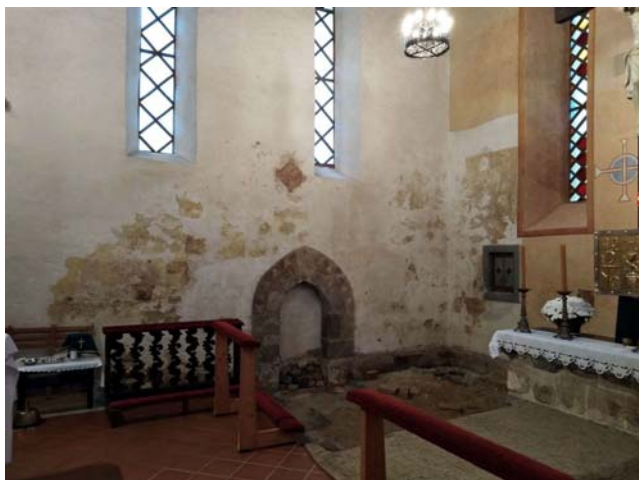
Historyczne wapienne tynki wewnątrz kościoła, gdziekolwiek odspojone, są zachowane w dobrym stanie. Największe uszkodzenia tynków i zawilgocenie w wielobocznej kaplicy od strony południowej, która obecnie służy jako zakrystia. Widoczne są tam też spękania sklepień. Bardzo wyraźna plama na tynku na północnej i częściowo na wschodniej ścianie prezbiterium, plama ma zakres taki sam jak dawna zakrystia, która była kiedyś z tej strony dobudowana.

Fot. 4. Bardzo wyraźna plama na tynku jest na północnej i częściowo na wschodniej ścianie prezbiterium, plama ma zakres pokrywający się z dawną zakrystią

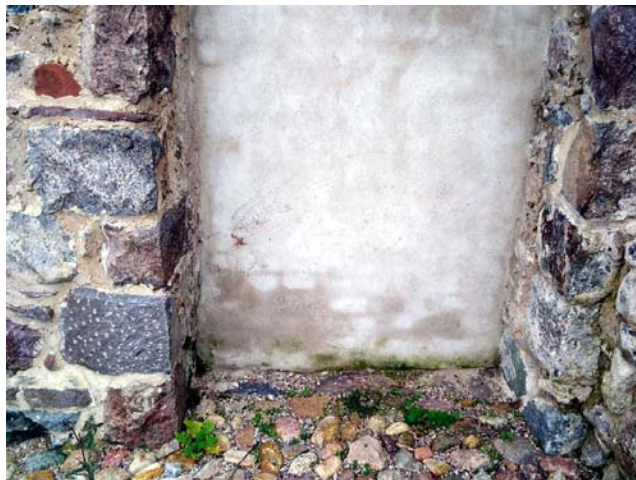
Fot. 5. Na tynku, w zamurowanym portalu, który dawniej prowadził do zakrystii, wyraźne zawilgocenia

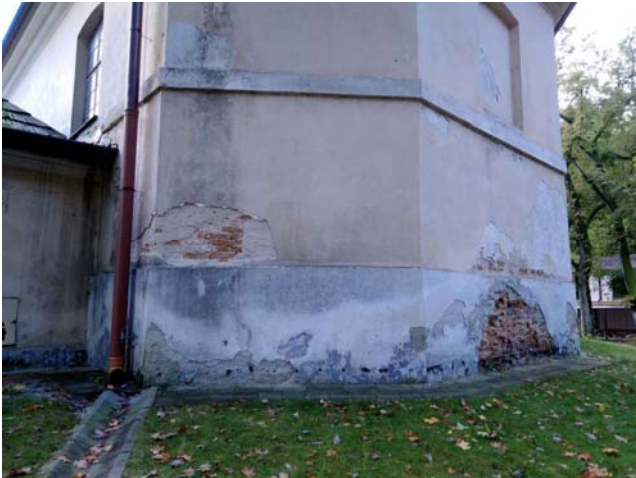
Uszkodzenia tynku związane z zawilgoceniem i prawdopodobnym zasoleniem występują na elewacji kościoła w strefie cokołu i miejscowo powyżej cokołu (fot. 2, 3, 4). Wewnątrz kościoła występują uszkodzenia na powierzchni tynku w postaci łuszczenia się powłoki malarskiej, ale jest to związane raczej z długim okresem nieodnawiania ścian. W niektórych miejscach w dolnej strefie ścian wewnątrz kościoła tynk jest usunięty. Poniżej fotografie uszkodzeń tynków.

Fot. 2. Uszkodzenia tynku na elewacji prezbiterium

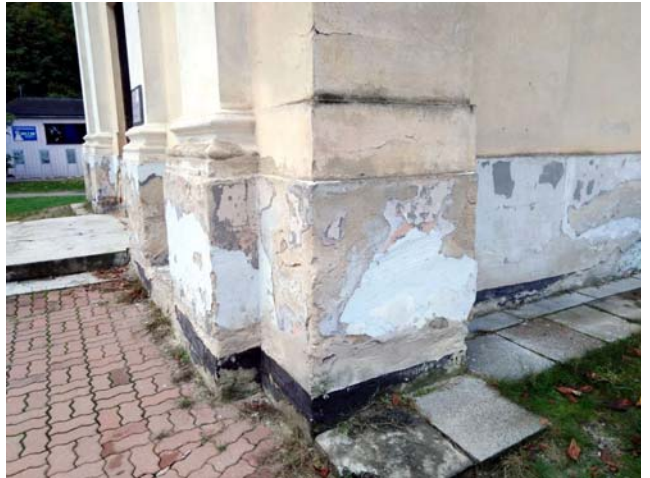
Fot. 3. Uszkodzenia tynku w strefie cokołu

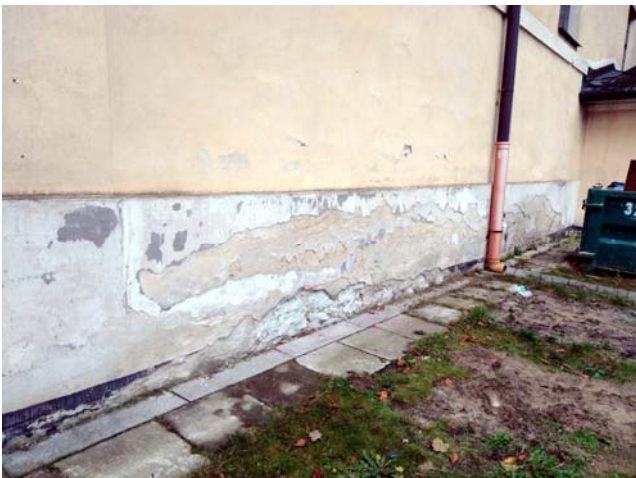
Fot. 4. Uszkodzenia tynku w strefie cokołu

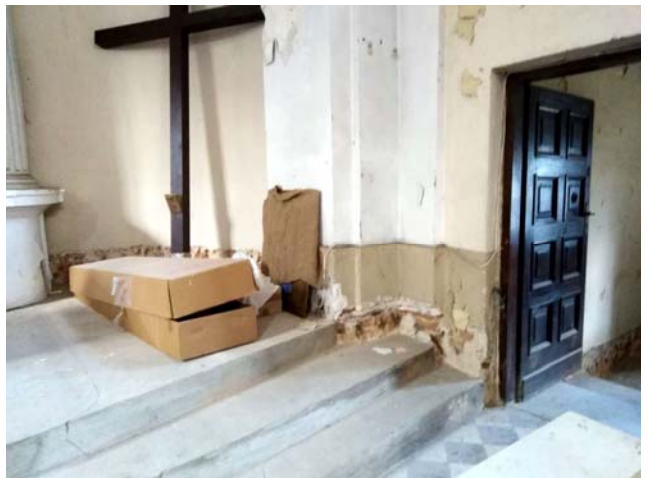
Fot. 5. Tynk wewnątrz jest usunięty miejscami do wysokości ok. 50 cm

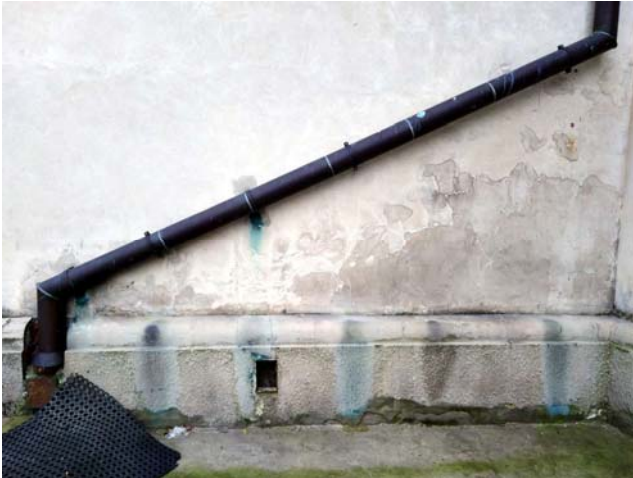
Uszkodzenia i przebarwienia tynku elewacji pochodzą głównie od zalewania wodą deszczową z uszkodzonych rynien i parapetów, jak to jest widoczne na zdjęciach poniżej. Miejsce z przesolonym tynkiem przedstawia fot. 5. Uszkodzenia od zalewania są również w dolnej strefie pochyłych przypór zachodniej fasady. Wewnątrz kościoła nie stwierdzono uszkodzeń związanych z wysoleniami.

Fot. 2. Zacieki z rury spustowej. Jest to główna przyczyna zawilgocenia miejsca nr 26

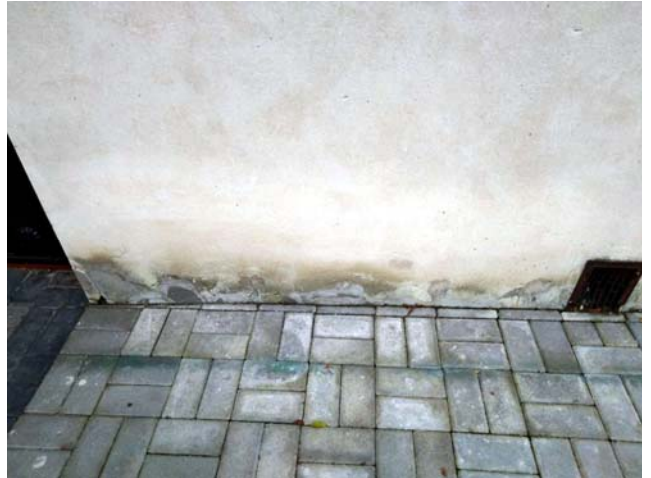
Fot. 3. Widoczna na ścianie plama od rozpryskiwania się wody deszczowej na twardej powierzchni. Zielone ślady na bruku wskazują na wady miedzianych rynien

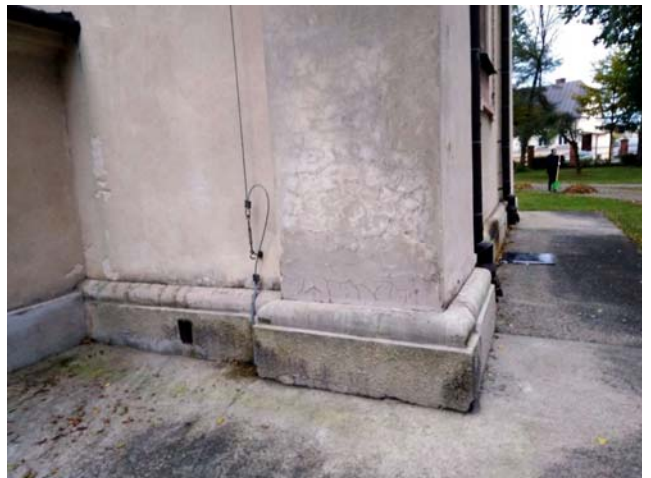
Fot. 5. Miejsce pomiaru 36a z uszkodzeniami na tynku, gdzie były wskazania zawilgocenia do 1,5 m od podłoża

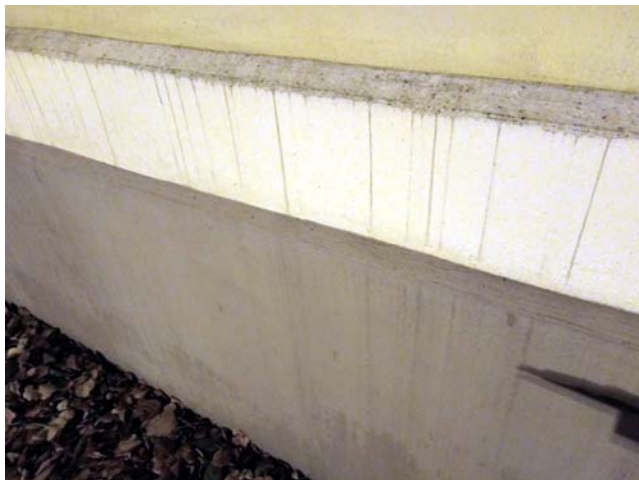
Zarówno wewnątrz, jak i na zewnątrz kościoła brak jest uszkodzeń na tynku związanych z zasoleniem. Na cokole, pomimo hydrofobizacji, widać brudne ślady zaciekającej wody deszczowej. W niektórych miejscach cokołu widoczne są spękania wyprawy tynkarskiej.

Fot. 2. Pomimo hydrofobizacji widać brudne ślady zaciekającej wody deszczowej

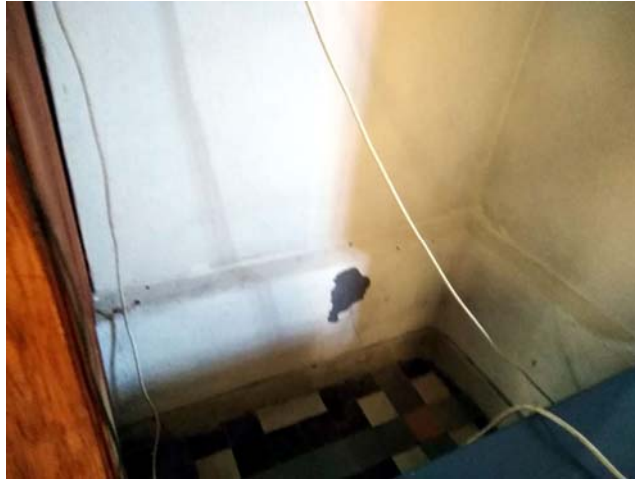
Na elewacji brak uszkodzeń związanych z zawilgoceniem. Wewnątrz kościoła zauważono niewielkie uszkodzenie jedynie w miejscu nr 26 na zachodniej ścianie kaplicy północnej (fot. 2).

Fot. 2. Niewielkie uszkodzenie na tynku przy wejściu do kaplicy północnej

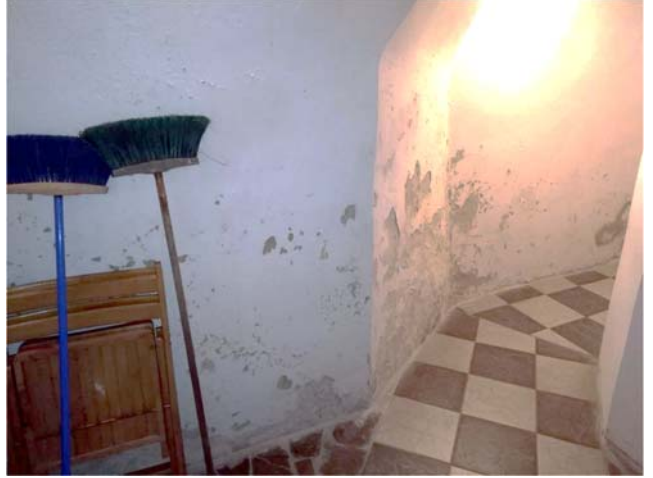
Fot. 3. Uszkodzenia tynku za ołtarzem, w prezbiterium

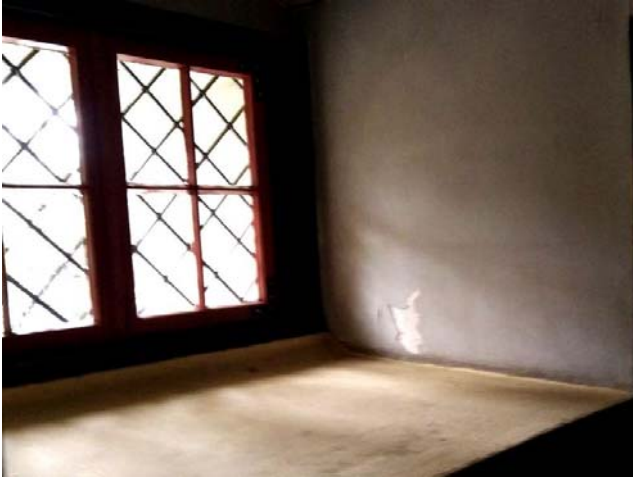
Fot. 2. Uszkodzenia wymalowań w ościeżu okna, przy wejściu głównym

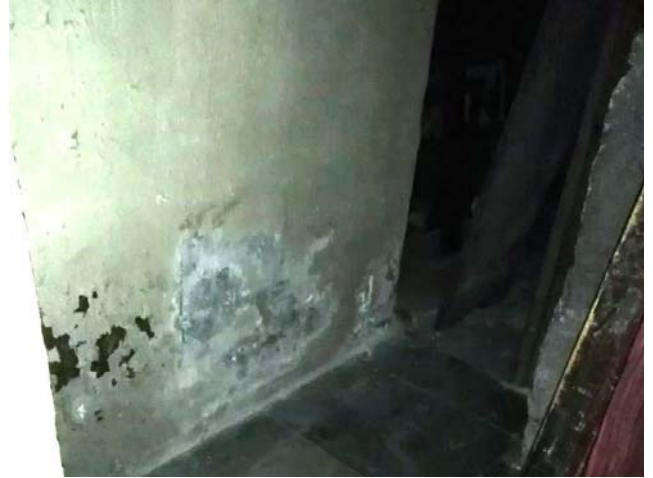
Na elewacji i cokole kościoła brak uszkodzeń tynku. Wewnątrz kościoła uszkodzenia są tylko za ołtarzem w prezbiterium (fot. 3) i za ołtarzami w transepcie północnym, złuszczenie farby w ościeżu okna przy wejściu głównym. Skutkiem pozostawienia zasolonego tynku za ołtarzem w transepcie północnym są wyższe wskazania przyrządu GANN (tab. 5.2). W kaplicy bł. Rafała Chylińskiego tynk jest odspojony, wskazania są podwyższone (tab. 5.8), choć na tynku brak widocznych uszkodzeń.

Fot. 3. Uszkodzenia tynku za ołtarzem, w prezbiterium

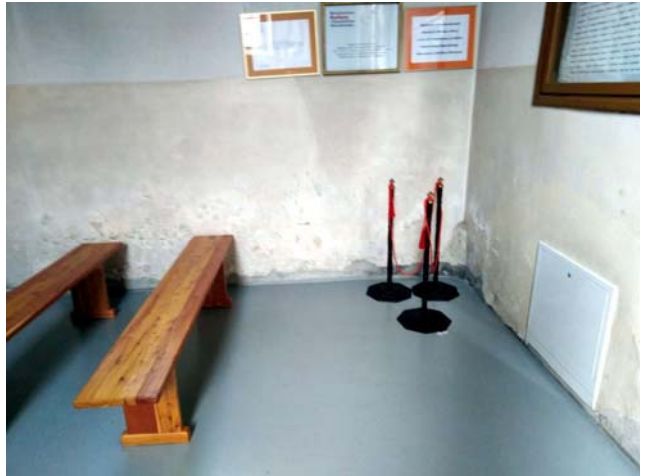
Fot. 3. Uszkodzenia powierzchni ścian w kruchcie

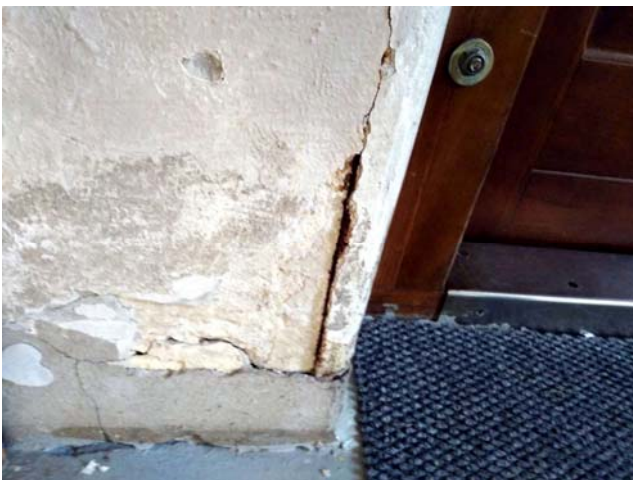
Fot. 4. Uszkodzenia tynku w kruchcie

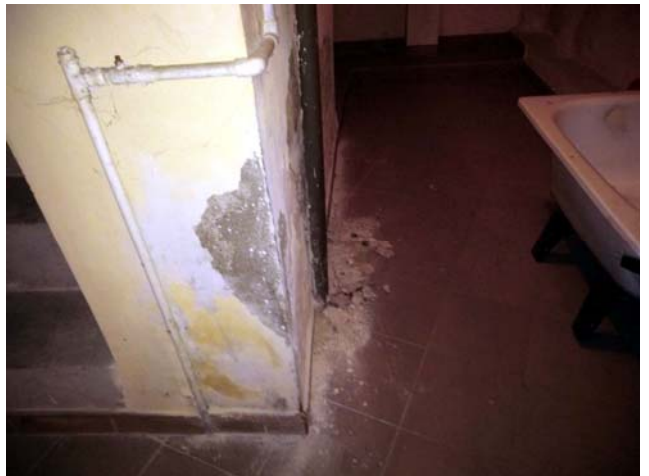
Fot. 5. Wysolenia na ścianach w krypcie

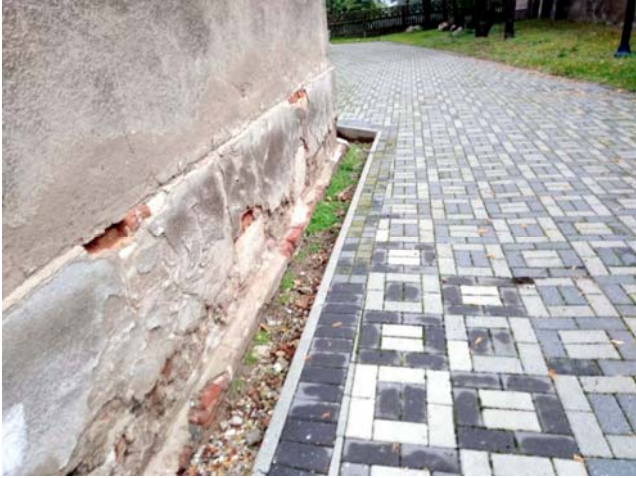
Fot. 2. Resztki tynku prawdopodobnie cementowo-wapiennego

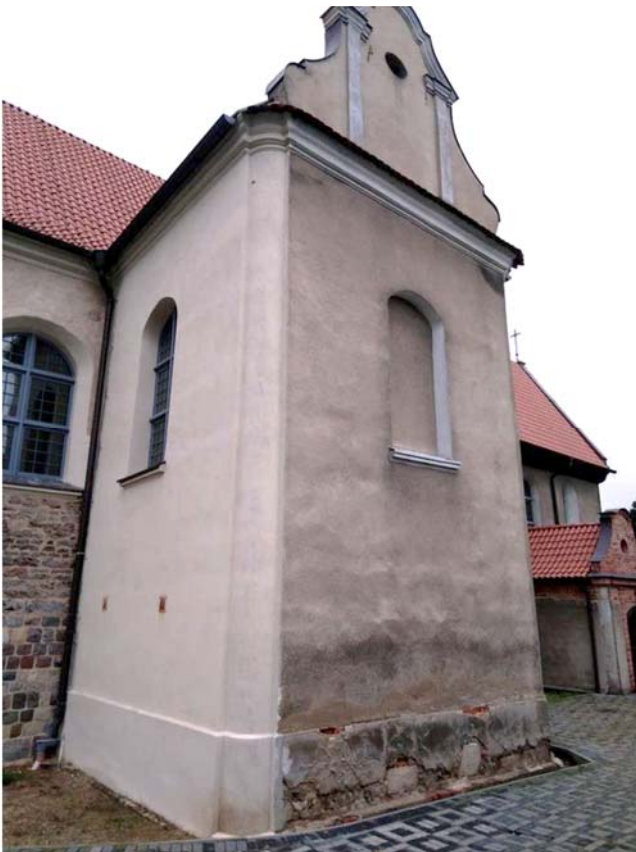
Fot. 4. Ściany kościoła są częściowo odnowione. Na starym tynku widać wyraźną strefę zawilgocenia i zasolenia. Na nowym tynku już także widać skutki działania wody odpryskowej. Kaplica Matki Bożej Szkaplerznej od strony północnej.

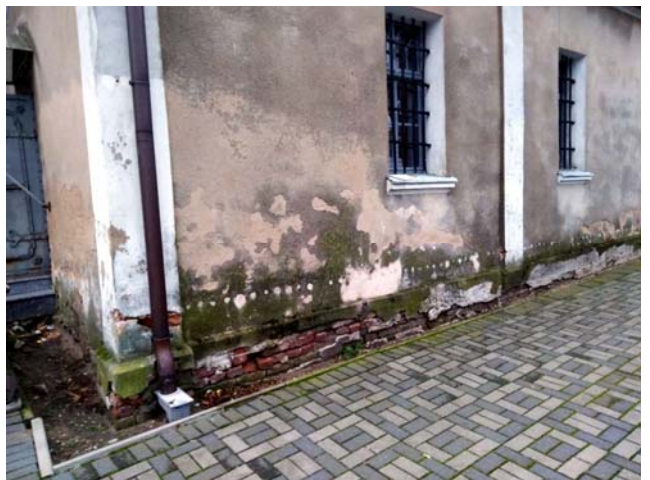
Fot. 5. Tynk na zakrystii. Widoczne ślady po iniekcji i strefa zasolonego tynku. Od północnej strony porastają glony. W pomiarach te ściany są mokre (tab. 6.2)

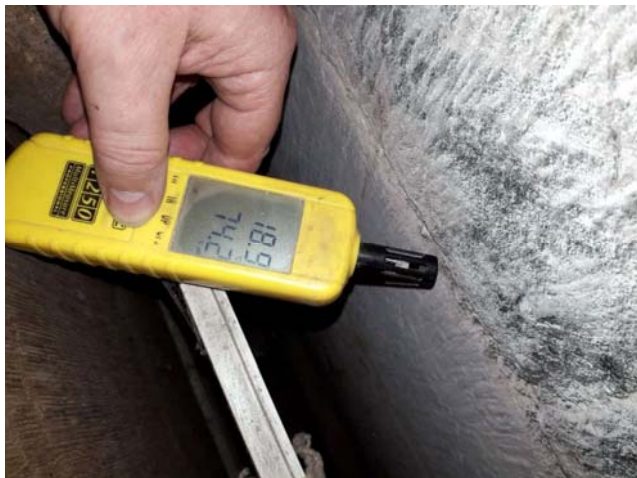
Fot. 2. Uszkodzenia gładzi na ścianie zewnętrznej krużganka. Miejsce 46

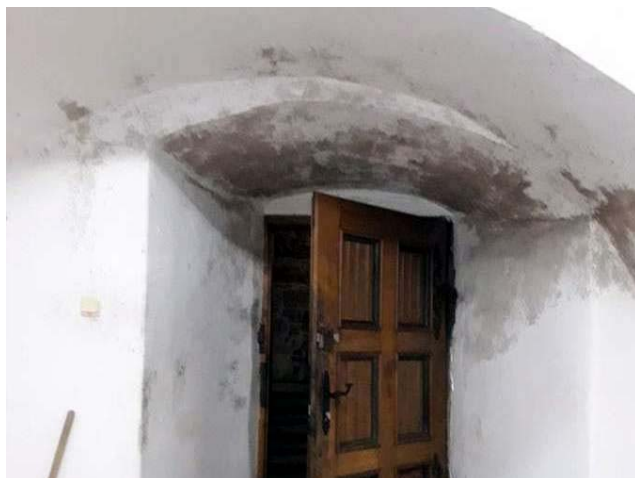
Fot. 3. Uszkodzenia w kuchni związane są ze skraplaniem się pary wodnej na ścianie (kondensacja)

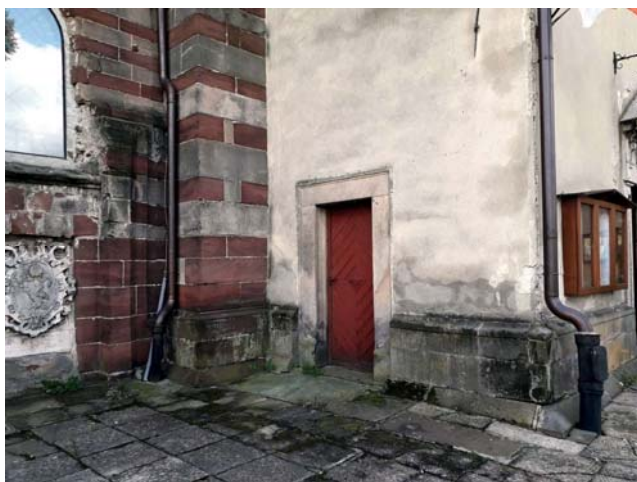
Fot. 4. Uszkodzenia związane z wilgocią rozpryskową nad cokół przy wejściu do kościoła. Miejsce nr 201

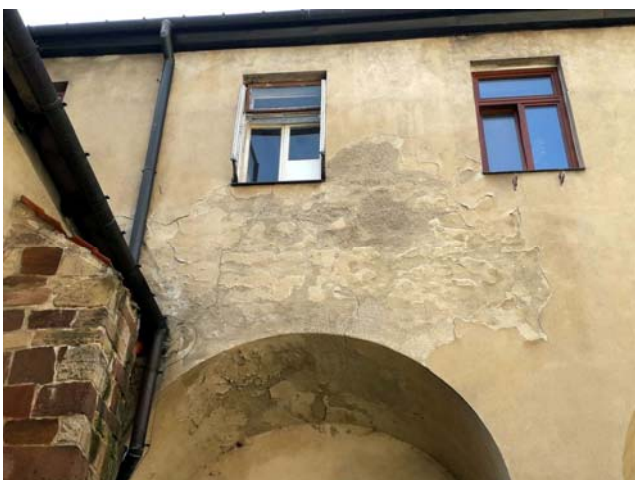
Fot. 5. Wirydarz. Nad miejscem nr 83, na wysokości I piętra uszkodzenia na elewacji świadczące o nieszczelności instalacji wodnych lub kanalizacyjnych

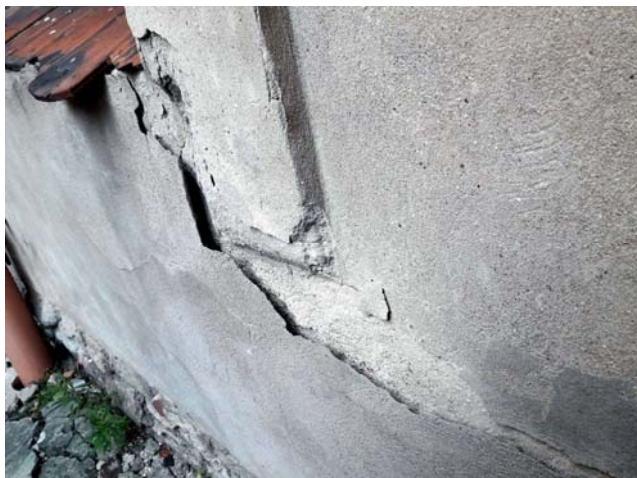
Fot. 6. Wirydarz. Odspojenia tynku. Miejsce nr 85

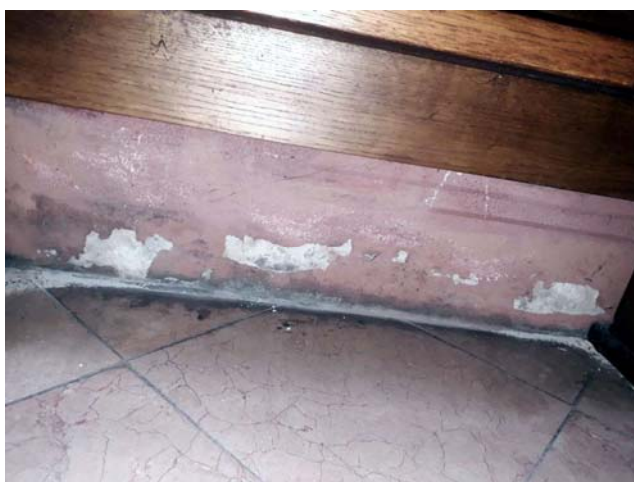
Fot. 9. Uszkodzenia tynku pod ławkami w nawie. Miejsce nr 2

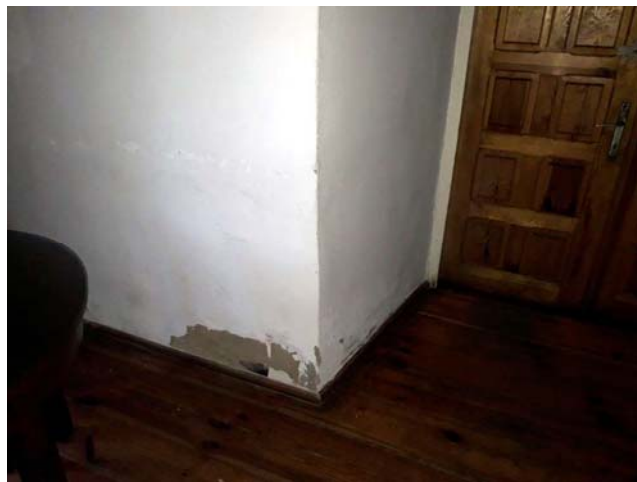
Fot. 11. Wysolenia na tynku w kawiarni przy wejściu do bufetu

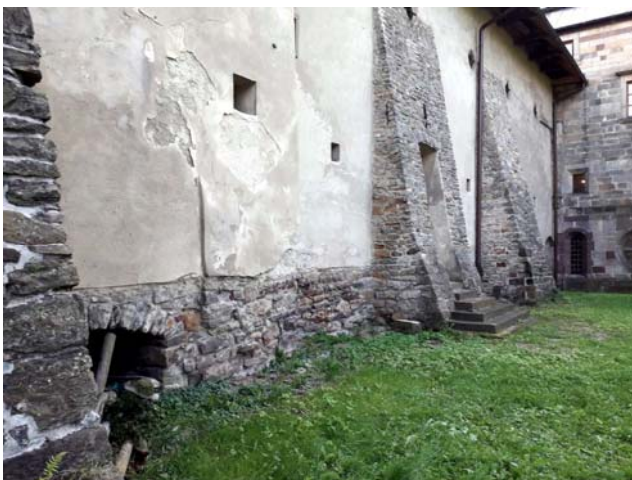
Fot. 16. Uszkodzenia na północnej elewacji domu opata
