RAPORT O STANIE ARCHITEKTURY DREWNIANEJ W POLSCE ANKIETA BADAWCZA PRZYKŁADU REFERENCYJNEGO

DREWNIANA ARCHITEKTURA CERKIEWNA OBSZARU NADSANIA W OBRĘBIE WOJEWÓDZTWA PODKARPACKIEGO

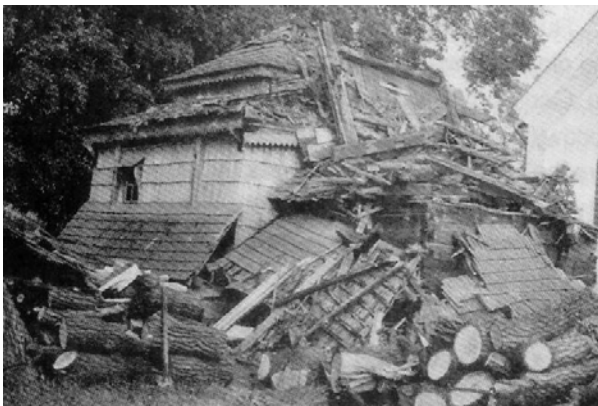
- 1.4. Rudka. Po katastrofie obiektu w 1988 r. wykonano tymczasowe zabezpieczenie mające uchronić zachodnią część cerkwi przed zniszczeniem do czasu wykonania docelowych prac konserwatorskich. Zabezpieczenie o żywotności 1–2 lata funkcjonowało 23 lata. W tym okresie zachodnia część cerkwi uległa w znacznym stopniu zniszczeniu na skutek działania wód opadowych i podsiąkania kapilarnego (il. 6, 7, 61).

6. Rudka, pow. przeworski. Cerkiew Zaśnięcia Bogarodzicy, widok od pn.-zach., po uszkodzeniu w 1988 r. Fot. B. Martyniuk, 1988. Wg: R. Brykowski, B. Martyniuk, *Dziesięć lat działalności Społecznej Komisji Opieki nad Zabytkami Sztuki Cerkiewnej Towarzystwa Opieki nad Zabytkami*, „Ochrona Zabytków”, 1993, t. 46, nr 1, wyd. Krajowy Ośrodek Badań i Dokumentacji Zabytków, s. 11, il. 5.

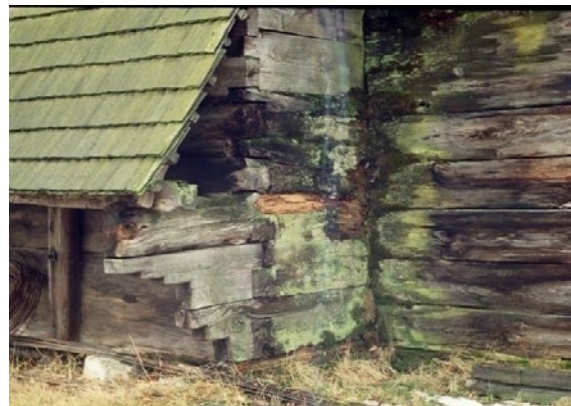
7. Rudka, pow. przeworski. Cerkiew Zaśnięcia Bogarodzicy. Pn.-zach. węglowanie ścian nawy i babińca zniszczone wskutek niedostatecznego zabezpieczenia i zbyt długiego oczekiwania na prace remontowe po katastrofie obiektu w 1988 r. Fot. A. Żygadło, 2004. Zbiory autora.

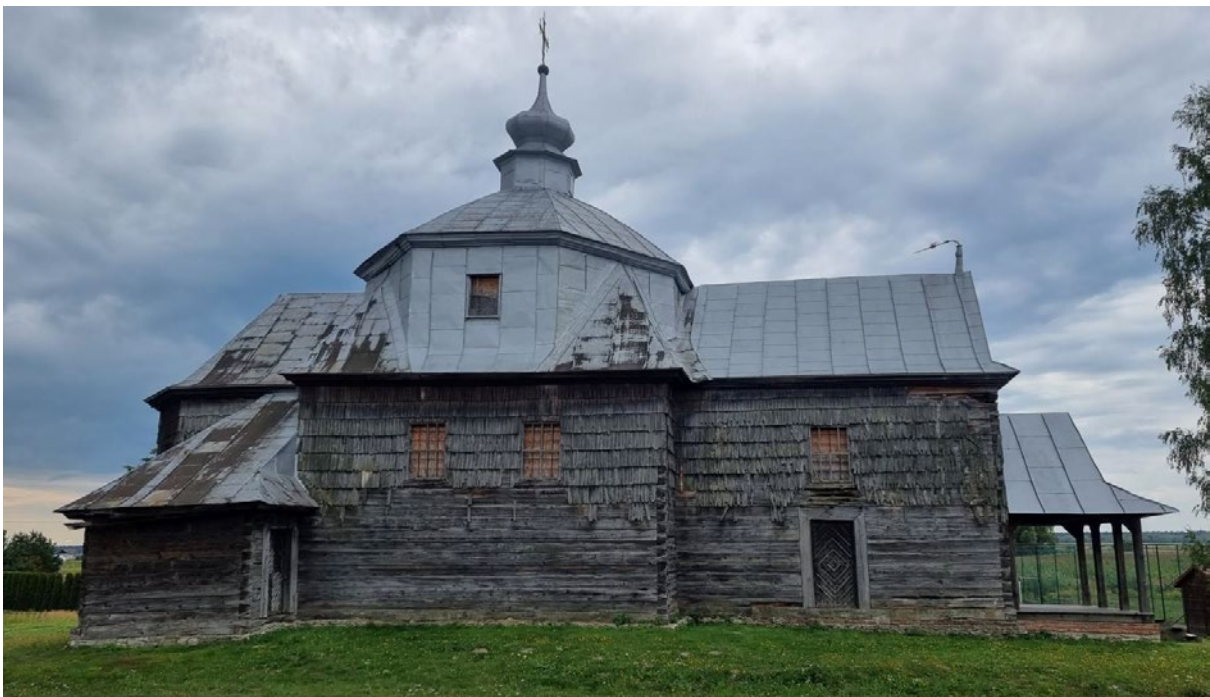
- 1.6. Cewków. Gontowe opierzenie ścian cerkwi jest zachowane szczątkowo, ściany wieńcowe od dziesięcioleci narażone są na destrukcyjne działanie warunków atmosferycznych. Bierwiona w wielu miejscach uległy biodegradacji. Całkowitemu zniszczeniu uległ dach nad północnym wejściem do babińca. W czasie referencyjnym zawaliła się kruchta zachodnia, została jednak odbudowana po 2015 r. (il. 10)

10. Cewków, pow. lubaczowski. Cerkiew św. Dymitra, widok od pn. Widoczna destrukcja gontowego opierzenia ścian, zniszczonego doszczętnie w dolnych partiach. Ponad pn. wejściem do babińca zniszczone bierwiono w miejscu gdzie pierwotnie znajdował się pulpitowy daszek. Ściany obiektu narażone na destrukcyjne działanie warunków atmosferycznych powoli niszczeję. Przed głównym wejściem widoczne zadaszenie na słupach, odbudowane w ostatnich latach. Fot. A. Żygadło, 2022. Zbiory autora.

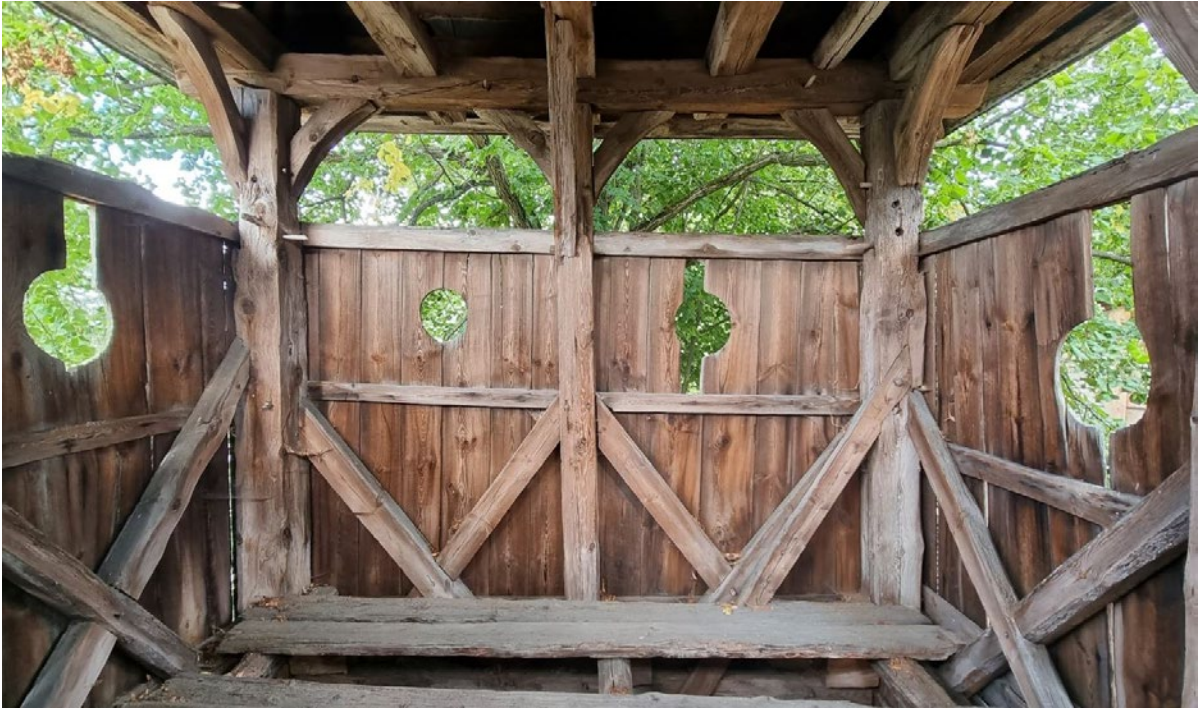
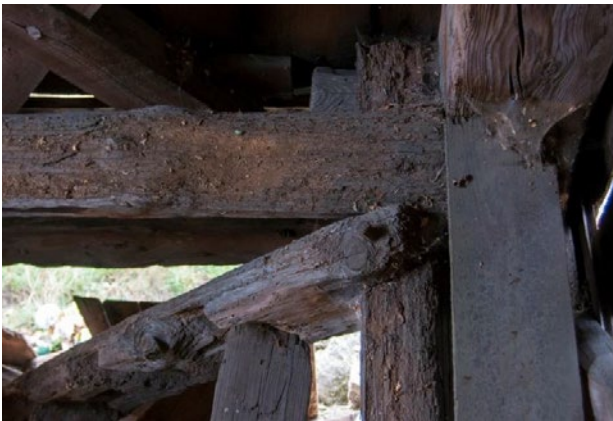
- 1.7. Prusie i Wola Wielka. Niektóre elementy konstrukcyjne dzwonnicy uległy częściowej biodegradacji wskutek długoletniego działania wilgoci (il. 11–13).

11,12. Wola Wielka, pow. lubaczowski. Dzwonnica przy cerkwi Opieki Matki Bożej. U góry: widok na pn. ścianę izbicy. Widoczne ubytki i nieszczelności w deskowaniu. Po lewej: właz na izbicę, widoczne częściowo zniszczone belki nośne i drabina policzkowa. Fot. A. Żygadło, 2022. Zbiory autora.

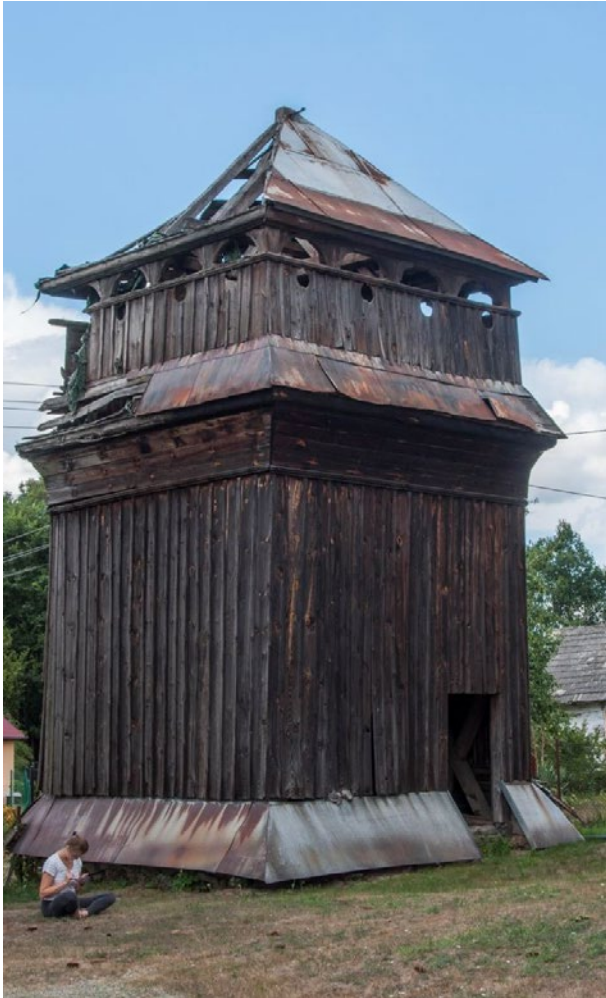
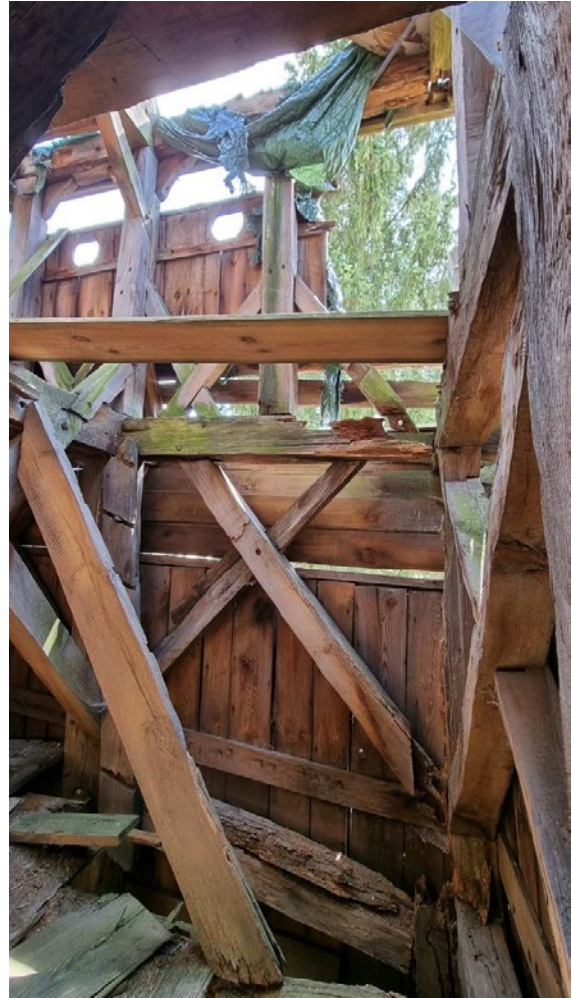
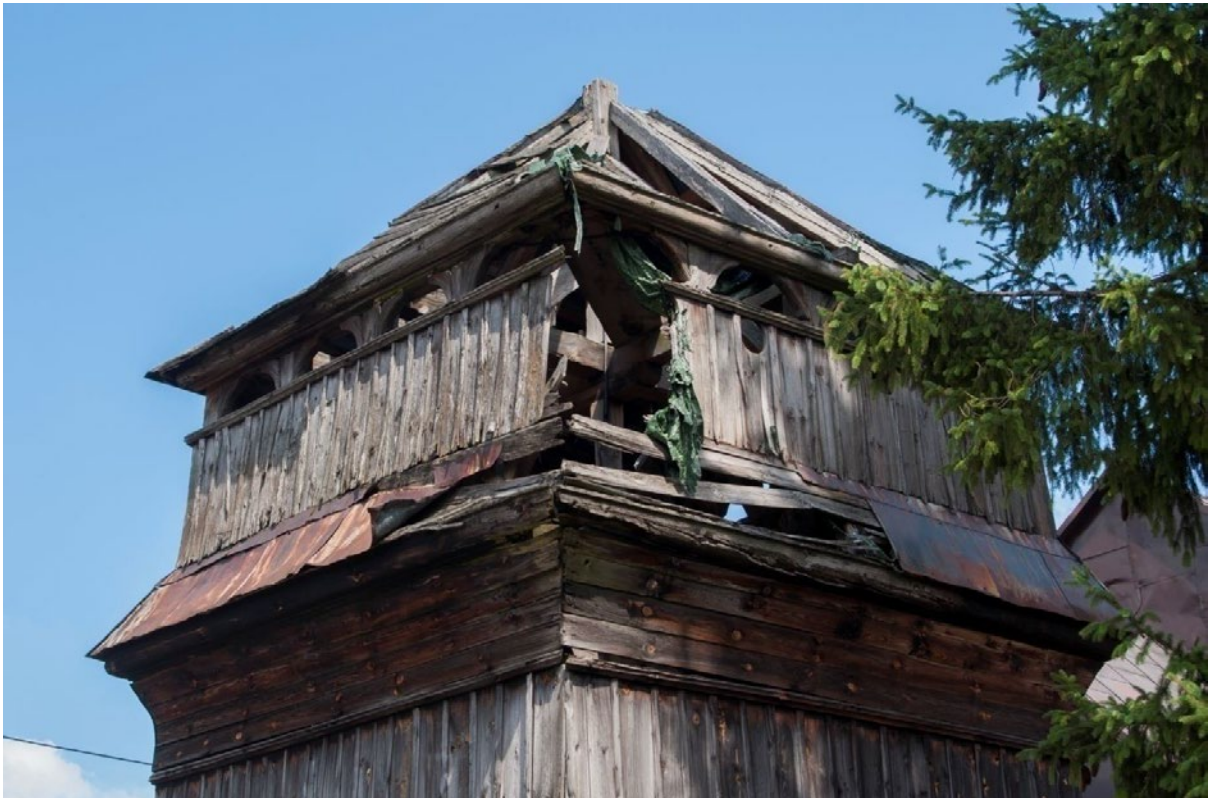
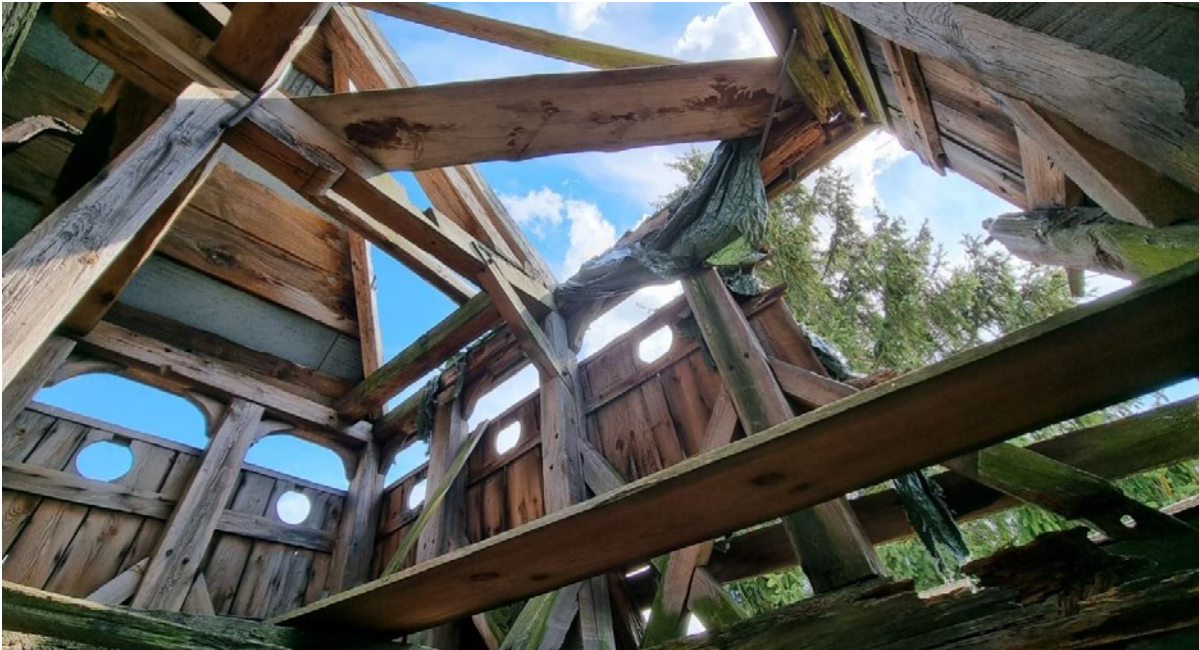
- 1.8. Ułazów. Południowo-zachodnia część dzwonnicy jest co najmniej od 1994 r. pozbawiona zadaszenia, w związku z czym proces jej rujnacji postępuje z roku na rok (il. 14–17).

14, 15, 16, 17. Ułazów, pow. lubaczowski. Dzwonnica cerkiewna. Na s. 23, u góry po lewej (il. 14): widok na dzwonnice od pd.-wsch. Widoczny zrujnowany i pozbawiony zadaszenia pd.-zach. narożnik dzwonnicy. Na s. 23, u góry po prawej (il. 15): widok na wewnętrzną stronę pd. ściany dzwonnicy. Widoczna bogata konstrukcja zabytku, pozbawiona dachu, w wielu miejscach przegniła. Na płatwi widnieje zawieszony strzęp plandeki mającej pierwotnie zabezpieczać szczelność dachu. Na s. 23, u dołu (il. 16): widok na zrujnowany i pozbawiony zadaszenia pd. -zach. narożnik dzwonnicy. Na s. 24, u góry (il. 17): widok wnętrza zrujnowanej, pozbawionej zadaszenia izbicy dzwonnicy. Fot. A. Żygadło, 2022. Zbiory autora.

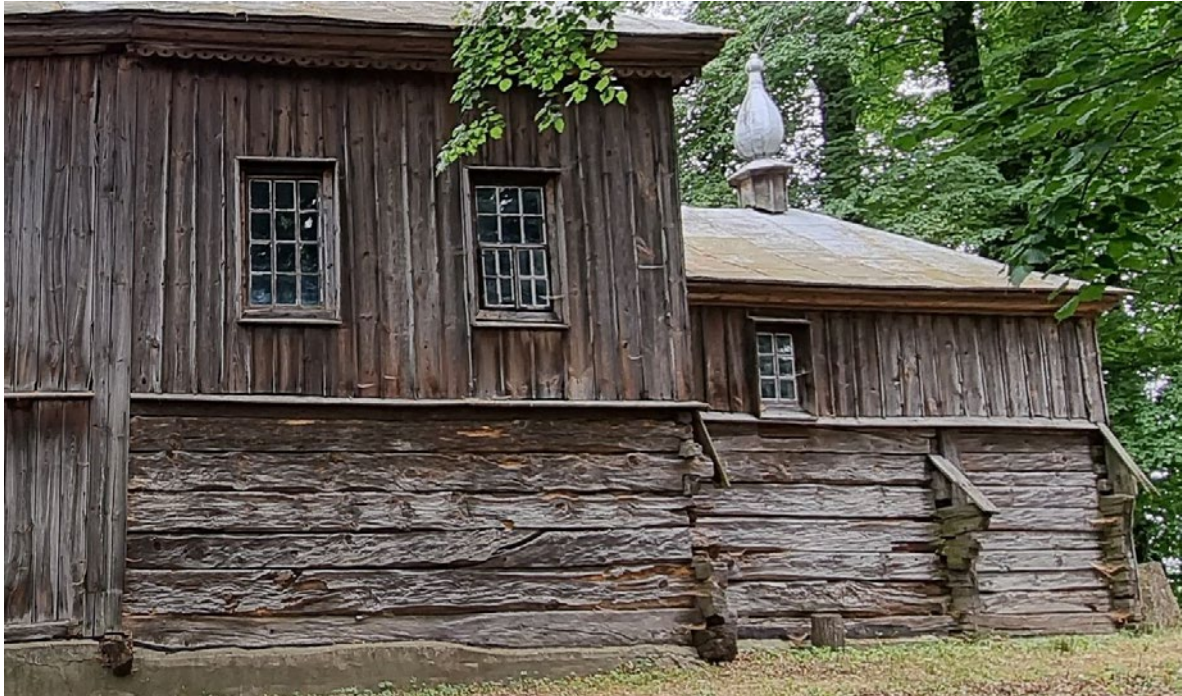
- 1.9. Żmijowiska. Dolne partie ścian cerkwi – nawy, sanktuarium i zakrystii – od dziesięcioleci nie są osłonięte opasaniem, fartuchem ani opierzeniem, wskutek czego narażone są na ciągłe działanie wód opadowych i sukcesywnie niszczone. Analogiczna zależność występowała w ścianach babińca powyżej opasania cerkwi w Woli Wielkiej, co doprowadziło do niemal zupełnej wymiany materiału konstrukcyjnego podczas prac remontowo-konserwatorskich (il. 18). Jeszcze gorzej przedstawiał się stan zachowania cerkwi w Bruśnie Nowym, w której nieszczelność pokrycia dachów między sanktuarium a nawą doprowadziła do całkowitego przegnicia obszernych fragmentów konstrukcji zabytku (il. 19-21).

18. Żmijowiska, pow. lubaczowski. Cerkiew Zaśnięcia Matki Bożej, widok od pd. Od dziesięcioleci nieoświetlone dolne partie ścian cerkwi nawy, sanktuarium i zakrystii, sukcesywnie niszczyć w skutek ciągłego narażenia na działanie wód opadowych. Widoczne pognite bierwiona i rysie wspierające niegdyś opasanie. Bierwiona cerkwi żmijowiskiej cechują się niezwykle bogatą plastyką, która jest nie do odtworzenia w przypadku ich wymiany na nowe. Fot. A. Żygadło, 2022. Zbiory autora.

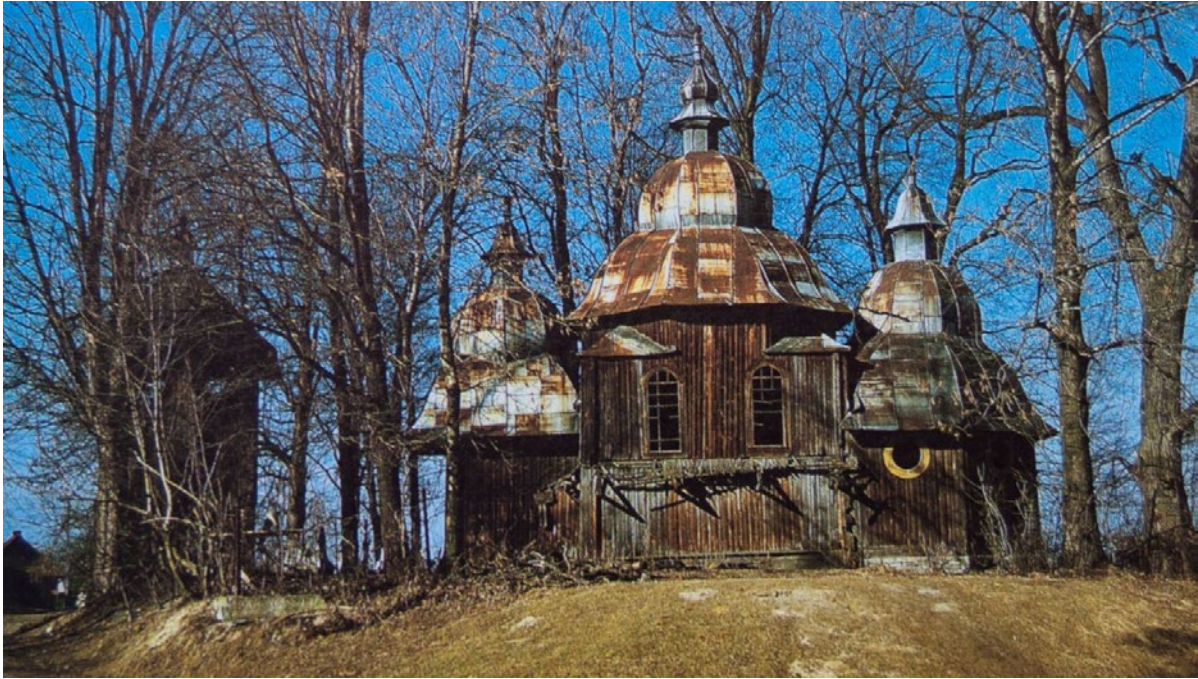
- 2.1. Doszczętne spłonienie opuszczonych i zdewastowanych cerkwi w: Brzózce w 1984 r., Majdanie Sieniawskim w 1988 r. (il. 1,2) i Opacie w 2003 r. (il. 22).

22. Opaka, pow. lubaczowski. Cerkiew Narodzenia Matki Bożej, widok od pd. Opuszczona i zdewastowana cerkiew została uszkodzona podczas pożaru w 1998 r. Podczas kolejnego pożaru uległa niemal całkowitemu zniszczeniu za wyjątkiem fragmentów babińca. Fot. B. Martyniuk, 1990-95. Wg: R. Brykowski, *Drewniana architektura cerkiewna na koronnych ziemiach Rzeczypospolitej*, Warszawa 1995, s. 235, il. 296.

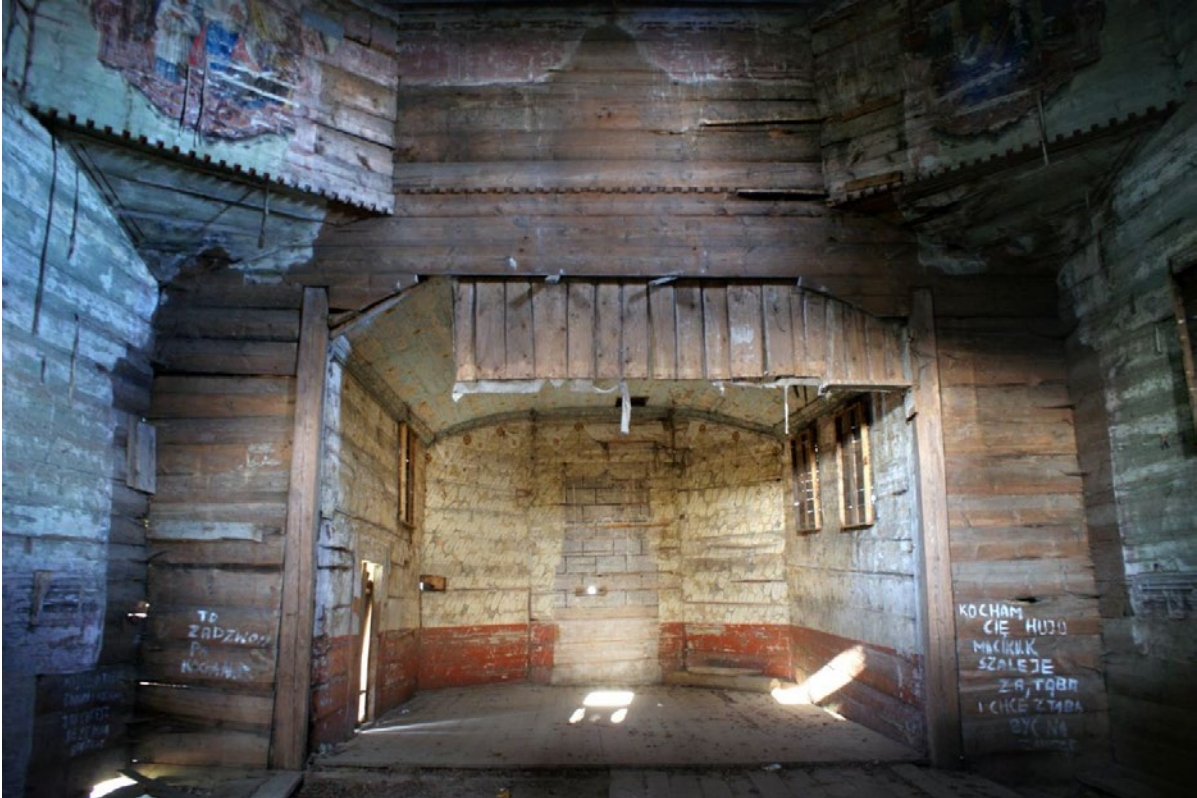
- 2.2. Pożar opuszczonej i zdewastowanej cerkwi w Łukawcu w 1987 r. (il. 23, 24).
- 2.3. Zdewastowanie wnętrza cerkwi w Miękiszu Starym (il. 25).
3. Zniszczenia i zmiany wynikłe z zaproszenia ognia podczas funkcjonowania zabytku jako czynny obiekt sakralny:

25. Mięgisz Stary, pow. jarosławski. Cerkiew Opieki Matki Bożej. Widok na zdewastowane wnętrze świątyni od zach. Widoczne wulgarne napisy na ścianach. Fot. D. Nowak, 2010. Zbiory autora.

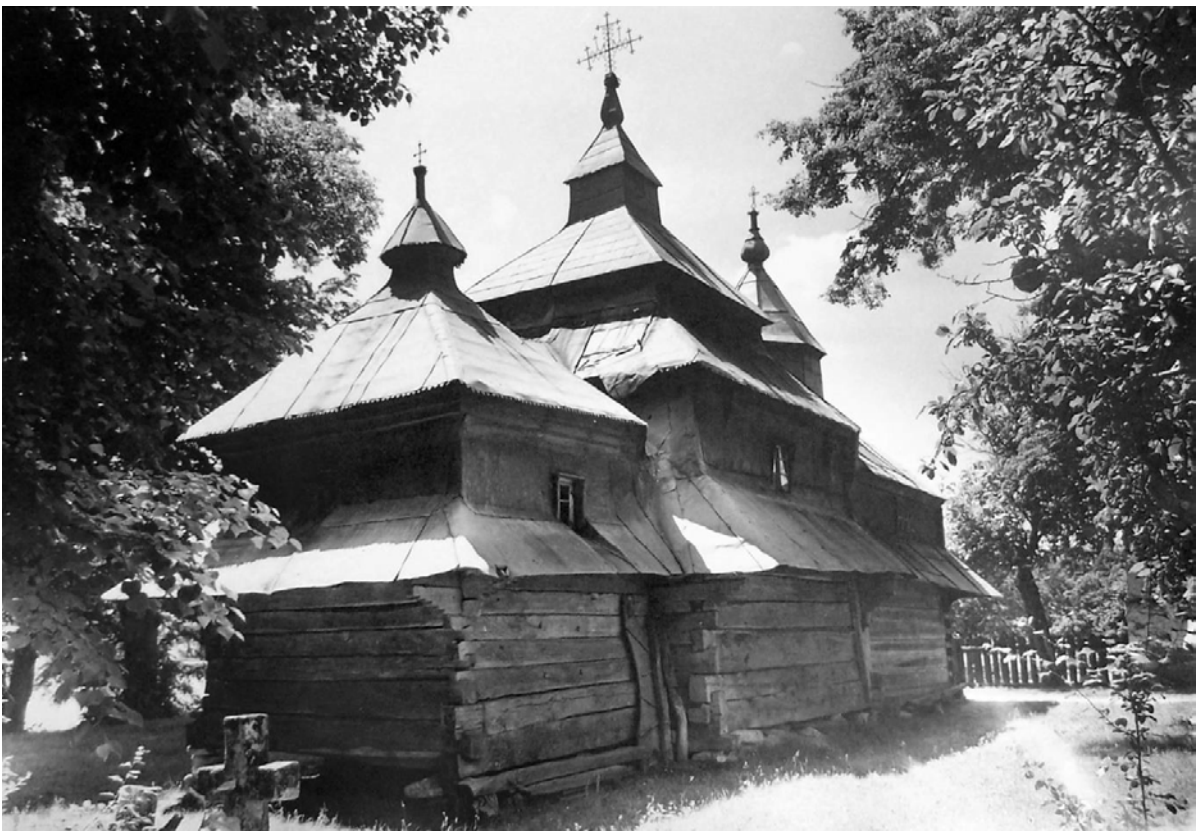
- 3.2. Załuże. W 1984 r. pożar doszczętnie strawił tamtejszą cerkiew, jedną z najcenniejszych na terenie Nadśania (il. 26).
4. Brak doraźnych, pomniejszych prac konserwatorskich:

26. Załuże, pow. lubaczowski. Cerkiew Opieki Matki Bożej. Widok od pn.-wsch. Pochodząca z 1700 r. świątynia spłonęła 30 maja 1984 r. Była najcenniejszym zabytkiem tego typu, utraconym na terenach Nadsania w okresie referencyjnym. Fot. J. Szandomirski, 1966. Wg: R. Brykowski, *Drewniana architektura cerkiewna na koronnych ziemiach Rzeczypospolitej*, Warszawa 1995, s. 164, il. 144.

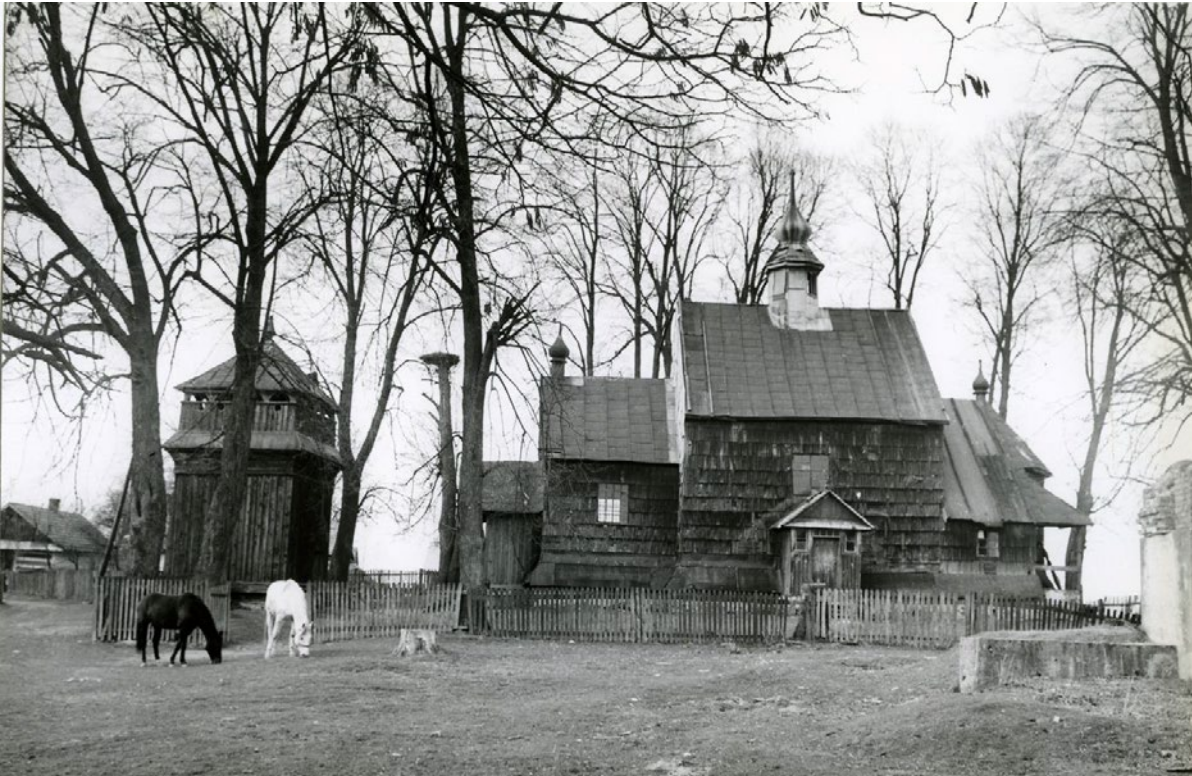
- 3.1. Ułazów. W 1986 r. w zakrystii cerkwi wybuchł pożar, który rozprzestrzenił się na sanktuarium i dach nawy. Zniszczeniu uległ dach nad nawą oraz fragmenty konstrukcji wieńcowej budynku (il. 27, 28).

27. Ułazów, pow. lubaczowski. Cerkiew św. Dymitra, widok od pd. Zespół cerkiewny stanowiący spójne uniwersum kulturowo-estetyczne, składający się z: cerkwi, dzwonnicy, starodrzewu, ogrodzenia i adekwatnych ekranów ekspozycyjnych w postaci naturalnego krajobrazu z elementami drewnianej architektury świeckiej. Po prawej stronie widoczna nieukończona budowa nowej cerkwi. Fot. W. Sobocki, przed 1987 r. Archiwum Narodowego Instytutu Dziedzictwa Oddziału Terenowego w Rzeszowie, Zbiory Archiwalne Wojciecha Sobockiego (dalej: NID OTR, WS), sygn. bn.

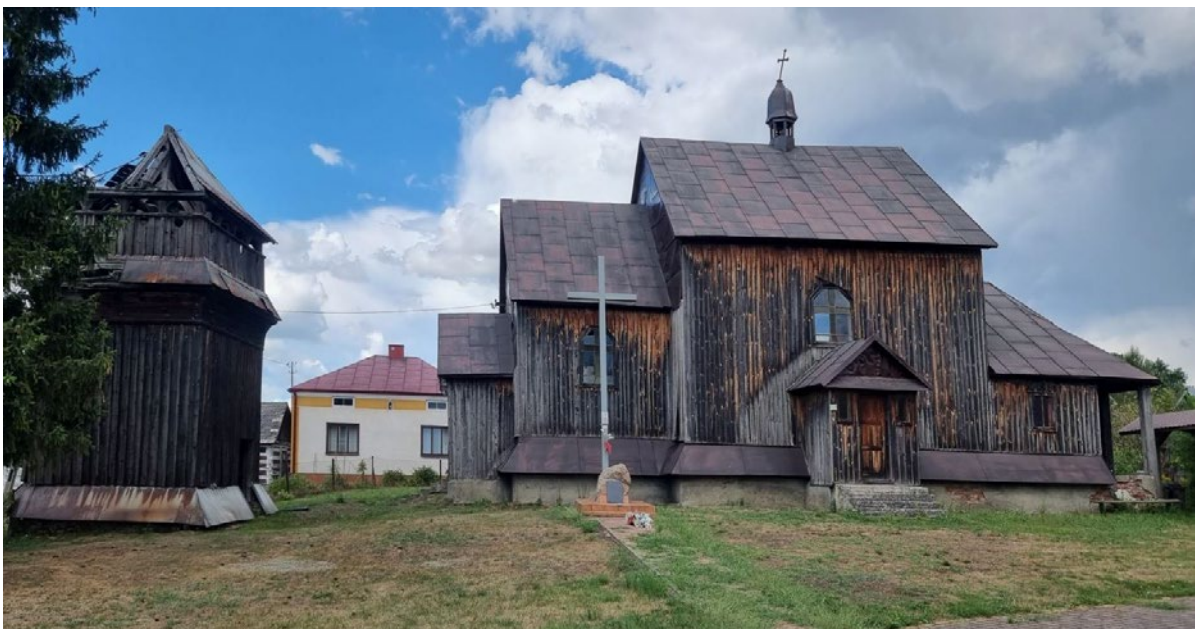
28. Ułazów, pow. lubaczowski. Cerkiew św. Dymitra. Widok od pd. Zespół cerkiewny w zdezastrowanym uniwersum kulturowo-estetycznym, składający się z: cerkwi przebudowanej po pożarze w 1987 r., zrujnowanej dzwonnicy, bez starodrzewu (szatę roślinną stanowią implanty kulturowe), bruków z kostki betonowej, nowego pomnika na cokole z płytek ceramicznych, ze stalowym krzyżem, ogrodzenia z siatki i przęseł betonowych, otoczony nowoczesną murowaną architekturą. W sąsiedztwie cerkwi, od pd., znajduje się nowy murowany kościół. Fot. A. Żygadło, 2022. Zbiory autora.

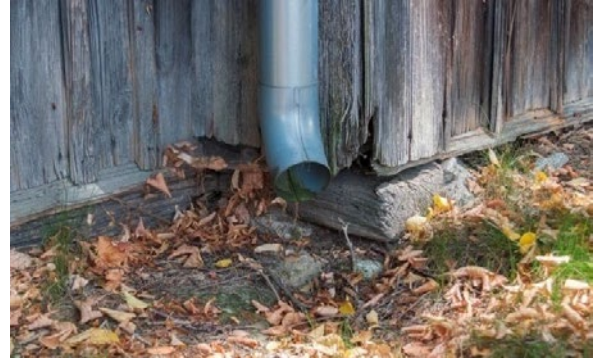
- 8.1.2. Łowcza, Moszczanica, Szczutków. Niedostateczne osłonięcie podwalin zbyt wąskim fartuchem (il. 30, 31, 71).
- 8.1.3. W okresie referencyjnym powszechnie wykonywano betonowe opaski wokół posadowienia obiektów (przy jednoczesnym braku wprowadzenia izolacji poziomej), skutkujące długotrwałym utrzymywaniem się wilgoci w obrębie posadowienia. Rozwiązanie to powoduje biodegradację podwalin i dolnych wieńców obiektu. Utrzymywanie się wilgoci w drewnie konstrukcyjnym sprzyja rozwojowi pleśni i grzybów oraz kolonii owadów niszczących drewno. Wspomniane opaski istnieją do dzisiaj w cerkwiach w: Borchowie, Grabowcu, Hawłowicach (odcinkowo), Krzeczowicach, Łowczy, Obarzymiu, Prusiu, Radrużu – cerkwi św. Mikołaja, Szczutkowie, Tyniowicach, Ułazowie, Wólce Żmijowskiej i Żmijowiskach (il. 70, 71).

30. Moszczanica, pow. lubaczowski. Cerkiew św. Michała Archanioła. Węglowania ścian: pd. babińca i zach. nawy oraz zach. nawy i pd. nawy; nieokopane, zapadłe, z niedostatecznym fartuchem i rynną odprowadzającą wodę wprost pod posadowienie. Fot. A. Żygadło, 2022. Zbiory autora.

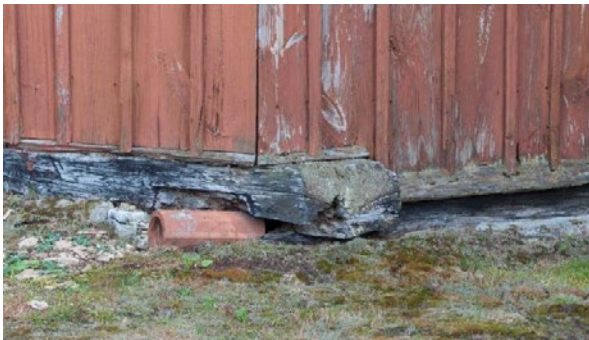
31. Szczutków, pow. lubaczowski. Cerkiew św. Dymitra. Posadowienie, węglowania zach. i pn.-zach. ściany transeptu; nieokopane, zapadłe, z niedostatecznym fartuchem. Fot. A. Żygadło, 2022. Zbiory autora.

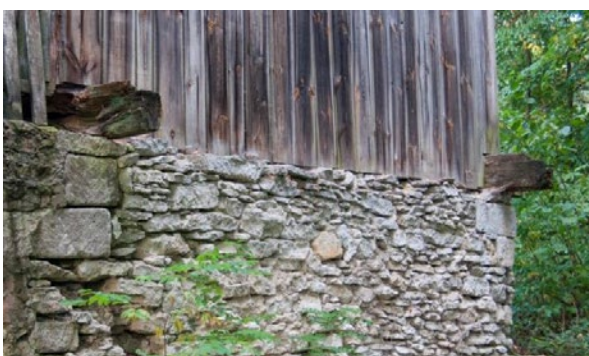
33. Łówcza, pow. lubaczowski. Dzwonnica cerkiewna, widok od pn.-zach. Posadowienie: podwaliny dzwonnicy osadzone na wysokiej kamiennej podmurówce. Zniszczone, wystające ostatki podwalin, niegdyś wspierały wydatny fartuch. W latach 80. XX w. przeprowadzono remont, podczas którego m. in. zlikwidowano fartuch i odsłonięto ostatki podwalin, co spowodowało ich powolną biodegradację. Fot. A. Żygadło, 2022. Zbiory autora.

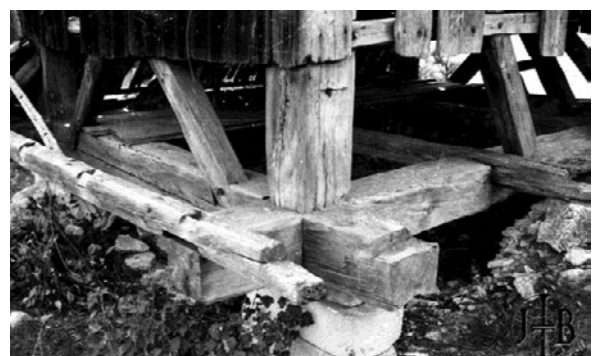
34. Łówcza, pow. lubaczowski. Dzwonnica cerkiewna, widok narożnika posadowienia od pd.-wsch. Widoczna konstrukcja fartucha osłaniającego niegdyś posadowienie. Na ostatkach podwalin wspiera się płatew, na której opierały się krokwie, a na nichłaty i połącz z gontu. Fot. J. Tur, B. Tondos, lata 60. XX w., ZAJTiBT, sygn. TT_7_62_A_006.

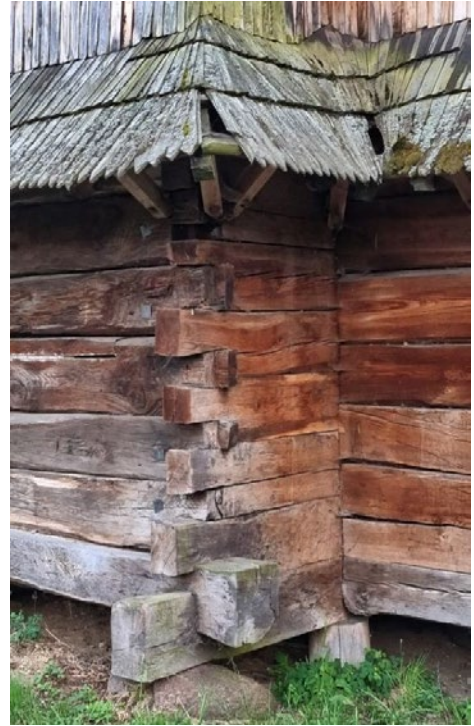
- 4.2. Brak wymiany zniszczonego pokrycia połaci dachowych lub ich lokalnego uszczelnienia: Krzczowice, Łukawiec, Wola Wielka (cerkiew i dzwonnica), Miękisz Stary (il. 36, 37, 39).

36. Łukawiec, pow. lubaczowski. Cerkiew św. Dymitra Męczennika. Widok węglowania pn. i zach. ściany nawy oraz zach. ściany nawy i pn. babińca. Widoczne ubytki w gontowym pokryciu daszku opasania i węglowanie podwaliny zawilgocone w skutek ubytków pokrycia, oraz – zapewne – niewystarczającego zasięgu okapu. Fot. A. Żygadło, 2022. Zbiory autora.

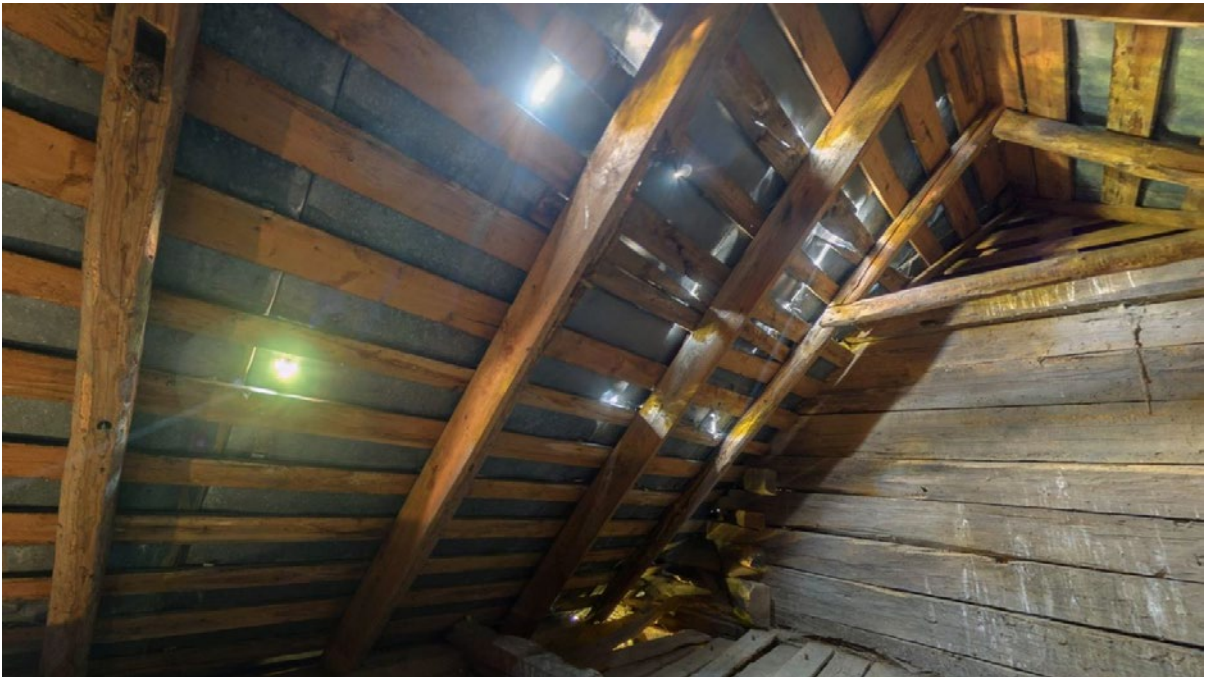
37. Mięksisz Stary, pow. jarosławski. Cerkiew Opieki Matki Bożej. Widok poddasza sanktuarium od pn.-wsch. Widoczny zrąb tamburu kopuły nad nawą, zniszczona podłoga poddasza, krokwie dachu z wyraźnymi śladami przebudowy i liczne ubytki blaszanego pokrycia połaci dachowych. Fot. A. Żygadło, 2020. Zbiory autora.

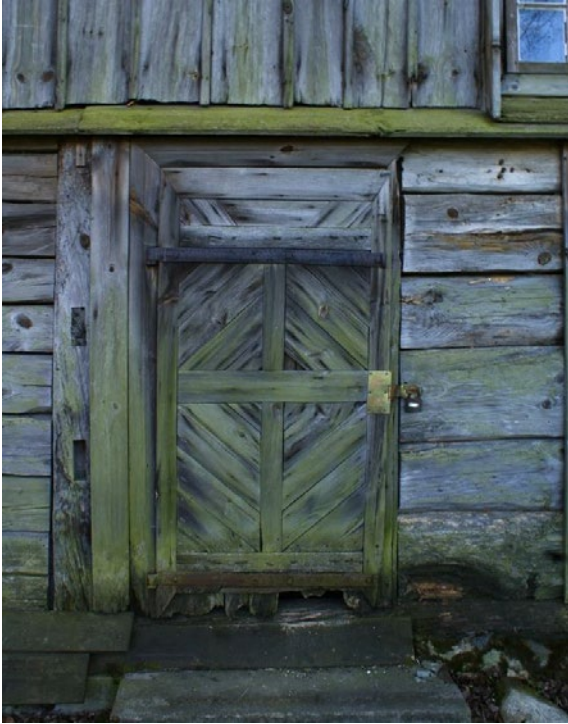
- 4.1. Niewykonanie właściwego odprowadzania wody poza obszar posadowienia obiektów, choćby poprzez wykopanie rowków odwadniających, a także występowanie podwalin (częściowo lub w całości) pod powierzchnią gruntu z powodu podnoszenia się jego poziomu: Krzczowice, Leżachów (do 2015 r.), Miękisz Stary, Moszczanica, Łukawiec (północna podwalina sanktuarium), Rudka (do 2011 r.), Szczutków, Wólka Żmijowska, Żmijowiska (il. 18, 29-32, 35, 38).

38. Żmijowiska, pow. lubaczowski. Cerkiew Zaśnięcia Matki Bożej, widok pn. wejścia do zakrystii. Widoczne zazielenienie nieosłoniętych ścian, pokrytych glonami świadczące o długotrwałym, wysokim poziomie wilgotności materiału. Fot. D. Nowak, 2010. Zbiory autora.

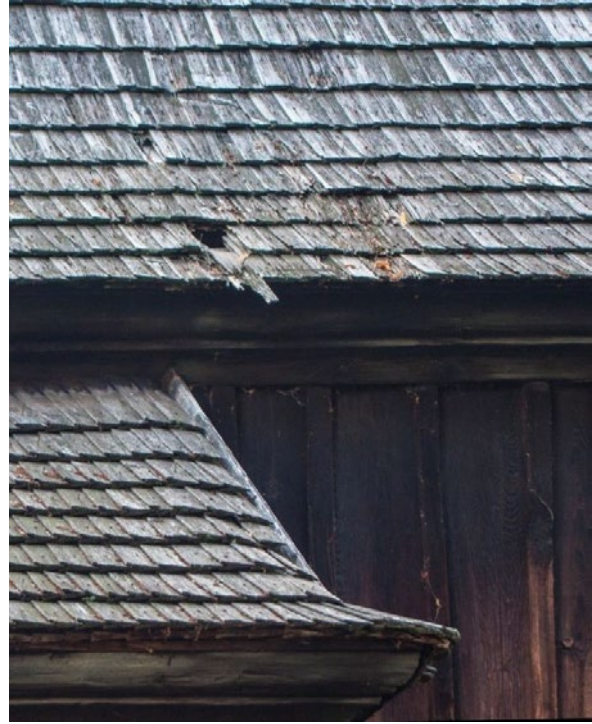
39. Krzczowice, pow. przeworski. Cerkiew św. Mikołaja, widok fragmentu pd. elewacji. Widoczne ubytki i zniszczenia gontowego pokrycia połaci dachu. Fot. A. Żygadło, 2022. Zbiory autora.

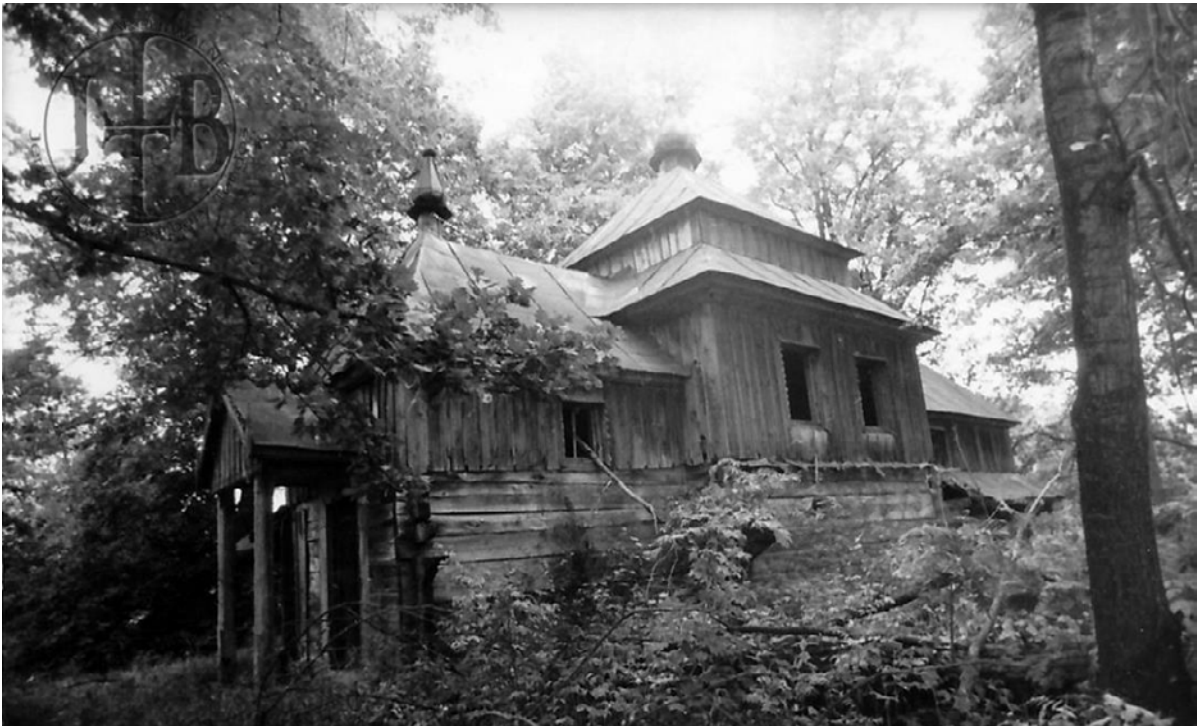
40. Wólka Żmijowska, pow. lubaczowski. Cerkiew Narodzenia Matki Bożej, widok od pd.-zach. Zabytek uszkodzony powalonym przez burzę drzewem w 1989 r. Widoczne oberwane opasanie przy ścianach nawy i babińca. Uszkodzenia zostały stosunkowo szybko usunięte poprzez rekonstrukcję zniszczonego opasania. Fot. J. Tur 1989. ZAJTiBT, sygn. bn.

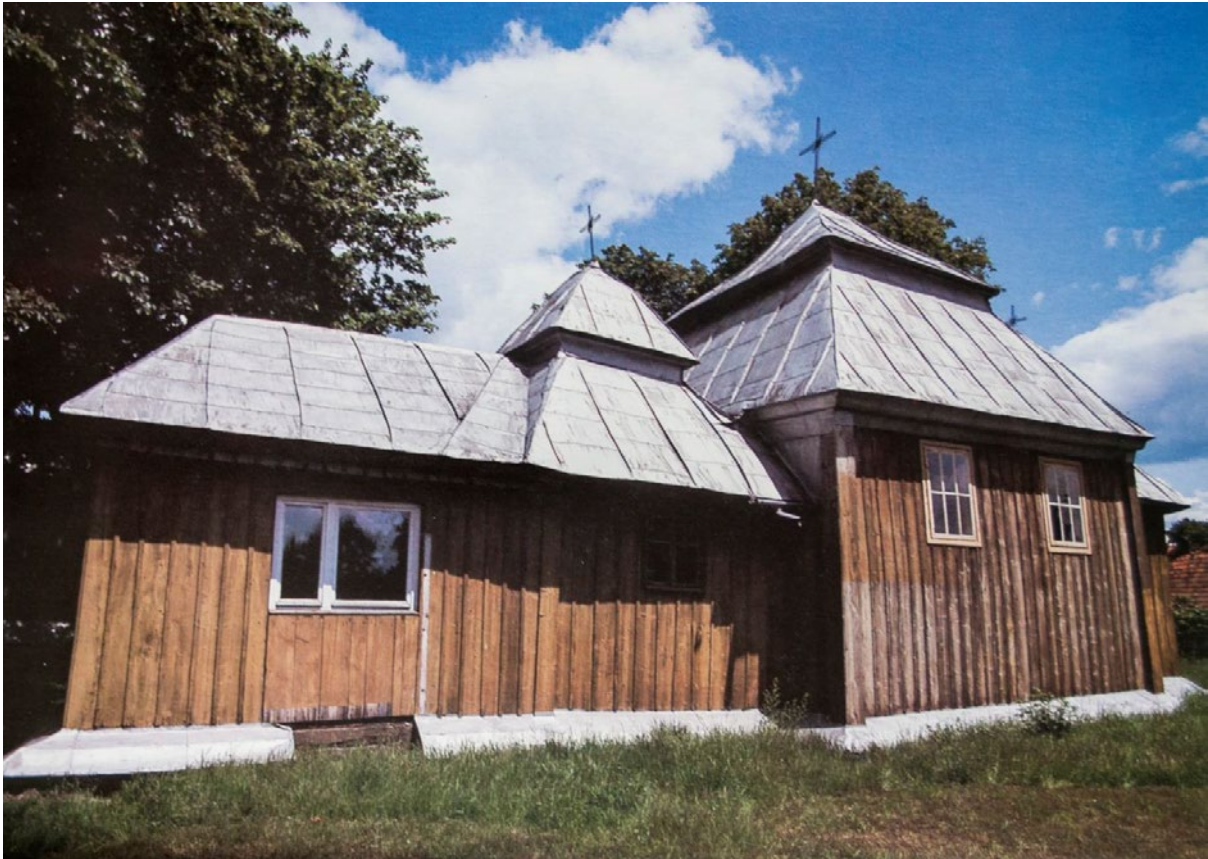
41. Bobrowka, pow. jarosławski. Cerkiew Przemienienia Pańskiego, widok od pd. tuż przed rozbiórką. Świątynia pochodząca z 1755 r. była jednym z najcenniejszych tego typu zabytków w Nadsaniu. Wyróżniała się dość dobrze zachowaną formą z czasów powstania, bardzo dobrym stanem zachowania materiału konstrukcyjnego i bogatą architekturą, charakterystyczną dla XVIII-wiecznych cerkwi tego regionu. Fot. W. O. Iwanusiw, 1984-87. Wg: O. Iwanusiw, *Church in Ruins*, Shevchenko Scientific Society / Ukrainian Studies, Vol. 56, Ontario 1987, s. 233, il. bp.

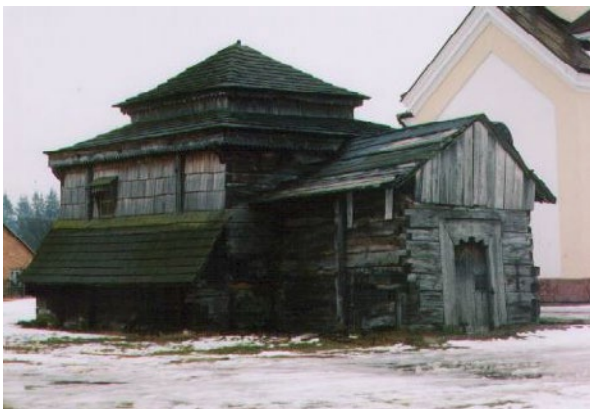
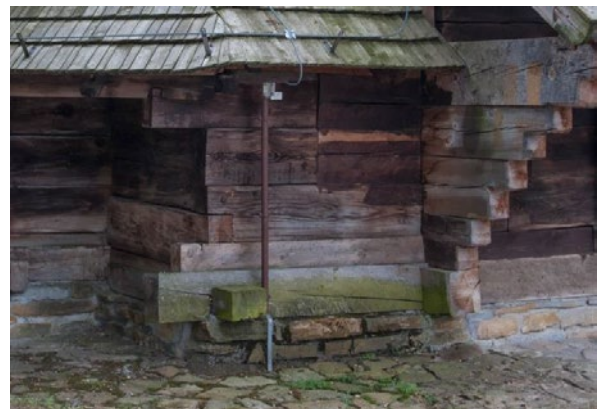
61, 62. Rudka, pow. przeworski. Cerkiew Zaśnięcia Matki Bożej. Po lewej: widok od pn.-zach. Widoczne ubytki pokrycia połaci dachowych tymczasowego zabezpieczenia oraz zniszczone działaniem wilgoci ściany nawy i babińca. Fot. A. Żygadło, 2004. Po prawej: widok od pn. na prothesis. Widoczna zawilgocona podwalina i wypłukana zaprawa w spoinach podmurówki. Fot. A. Żygadło, 2022. Zbiory autora.

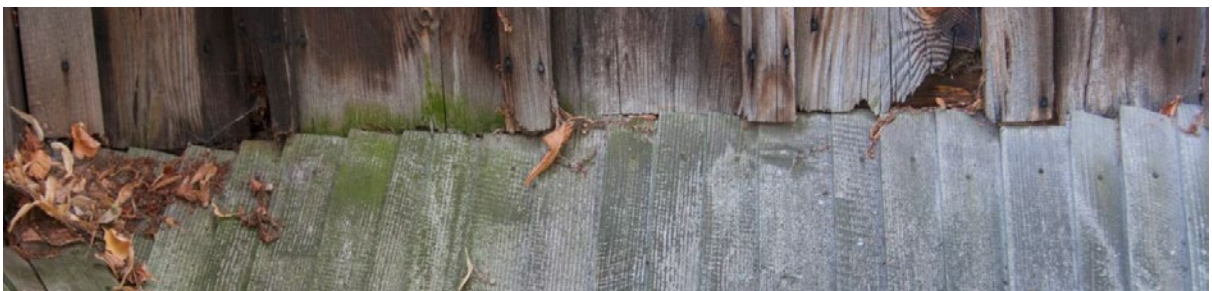
63. Krzczowice, pow. przeworski. Cerkiew św. Mikołaja, osadzenie fartucha wsch. ściany zakryty na deskowaniu. Fot. A. Żygadło, 2022. Zbiory autora.

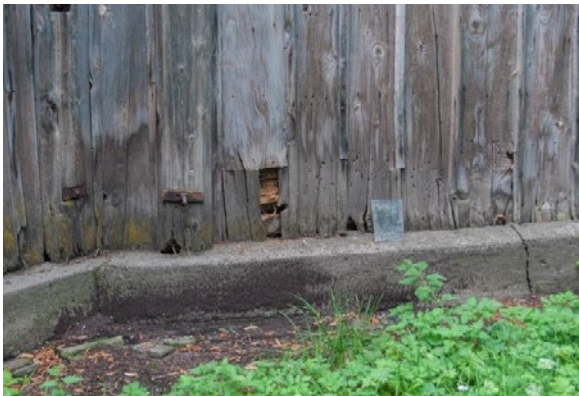
70. Tyniowice, pow. jarosławski. Cerkiew św. Dymitra. Widok na pd.-zach. ścianę nawy. Widoczne: betonowa opaska spinająca podwalinę, zniszczone dolne partie deskowania oraz próchno belek wyzierające z ubytków deskowania. Fot. A. Żygadło, 2022. Zbiory autora.

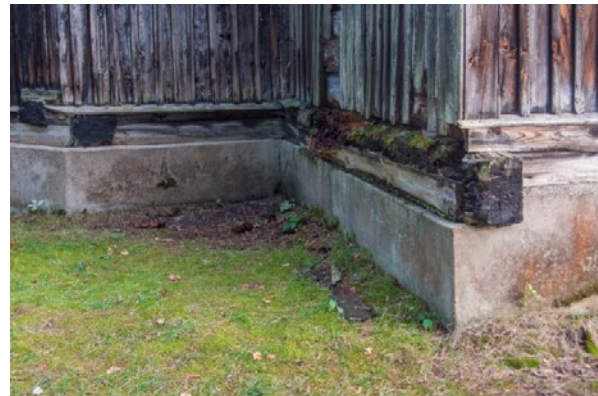
71. Łówcza, pow. lubaczowski. Cerkiew św. Paraskewy. Widok na pn. ścianę sanktuarium i wsch. ścianę zakrystii. Widoczna betonowa opaska, przegniła podwalina, zniszczony, niedostateczny fartuch i ubytki w deskowaniu. Fot. A. Żygadło, 2022. Zbiory autora.

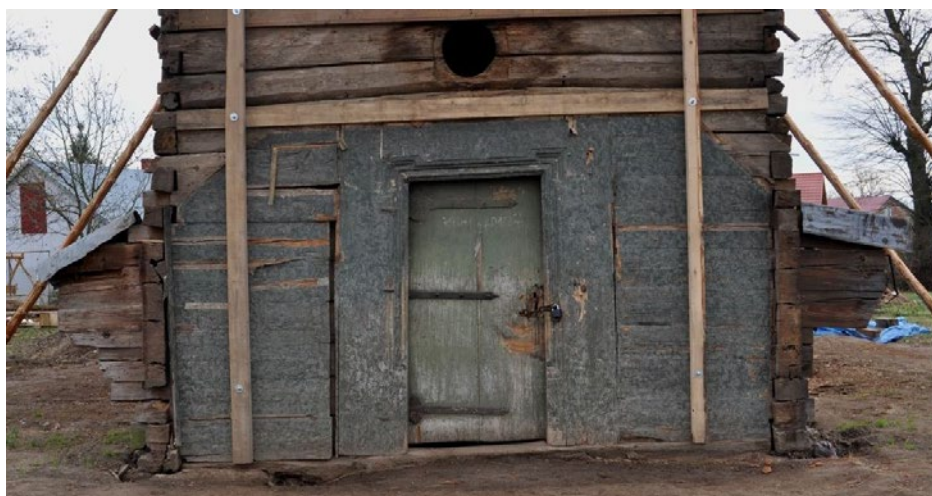
8. Wprowadzenie wadliwych rozwiązań podczas prac modernizacyjnych niezwiązanych z decyzjami służb ochrony zabytków:
- 8.1.1. Leżachów. Na skutek modernizacji opasania i dostawienia kruchty w zachodniej części obiektu w 1884 r. odsłonięto zachodnie węglowania babinca, doprowadzając do sukcesywnego, trwającego ponad wiek, narażenia na działanie wilgoci i w konsekwencji do zgnicia zachodniej podwaliny babinca oraz zawilgocenia jego dolnych wieńców. Proces ten trwał nieprzerwanie do 2015 r. (il. 72).

72. Leżachów, pow. przeworski. Cerkiew św. Nikity, widok od pn.-zach. Widoczna podwalina całkowicie osiadła w ziemi, rysie przycięte w 1884 r. przy ścianie pn.-wsch. i pd.-zach. oraz ślady po całkowicie obciętych ryskach przy ścianie pn.-zach. Fot. A. Żygadło, 2015. Zbiory autora.

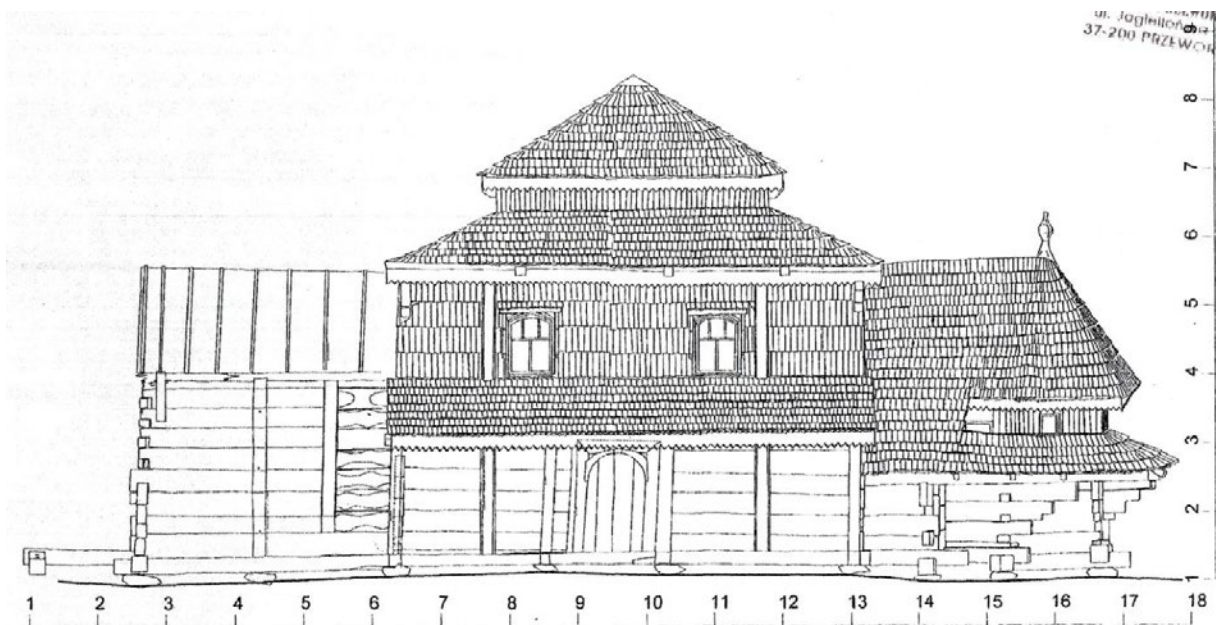
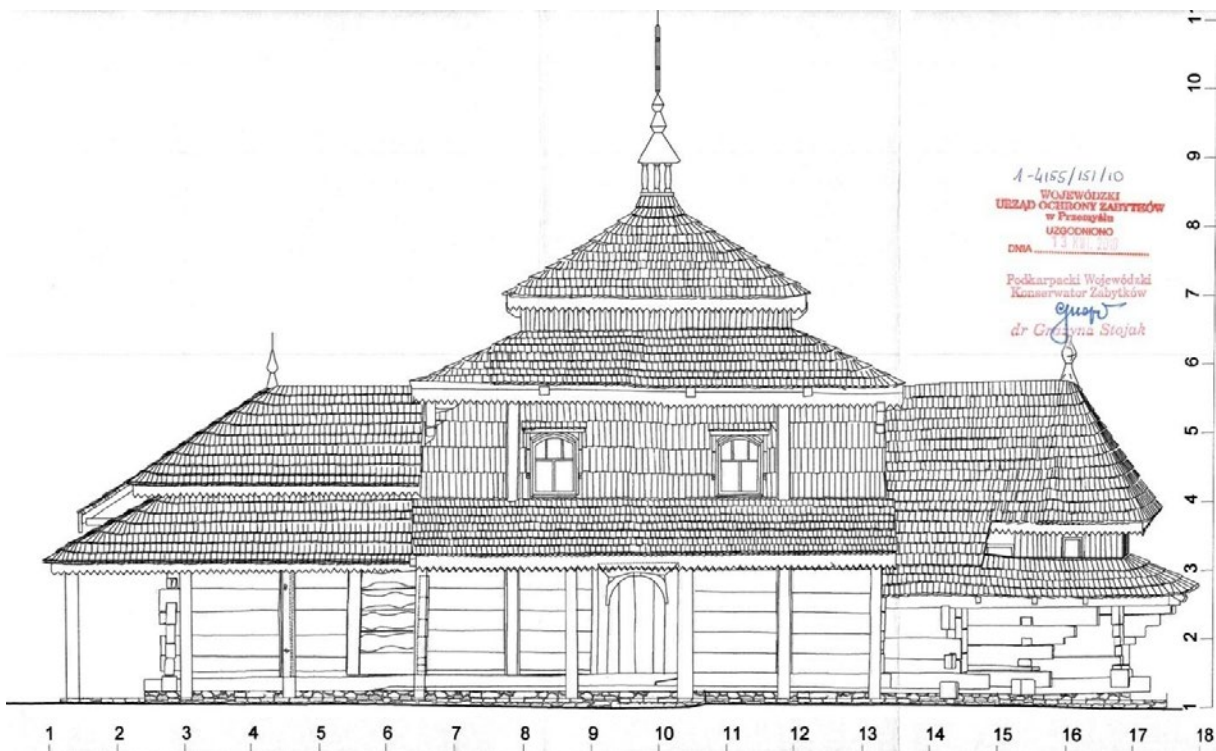
83, 84. Rudka, pow. przeworski. Cerkiew Zaśnięcia Matki Bożej. Elewacja pd. U góry: inwentaryzacja zabytku z ok. 2004 r. U dołu: projekt kreacji konserwatorskiej z elementami rekonstrukcji. Archiwum WUOZ Przemysłu, *Projekt budowlany prac remontowo-konserwatorskich zabytkowej drewnianej cerkwi p. w. Zaśnięcia Bogarodzicy wraz z policznikowym przyłączem energetycznym w Rudce k. Sieniawy*, dz. nr 414, oprac. H. Sobolewski, K. Kozłowska, A. Witek, S. Sz waj, B. Miąsik, B. Kontek, 2010.

Projektanci zaproponowali w dokumentacji projektowej szereg ahistorycznych rozwiązań szczególnie w obrębie dachu babińca i jego opasania. Wprowadzili również propozycję ahistorycznej ciągłej podmurówki z piaskowca w miejscu widocznych na inwentaryzacji granitowych głazów ulokowanych punktowo pod podwaliną obiektu.
