RAPORT O STANIE ARCHITEKTURY DREWNIANEJ W POLSCE ANKIETA BADAWCZA PRZYKŁADU REFERENCYJNEGO

DREWNIANA ARCHITEKTURA CERKIEWNA OBSZARU NADSANIA W OBRĘBIE WOJEWÓDZTWA PODKARPACKIEGO

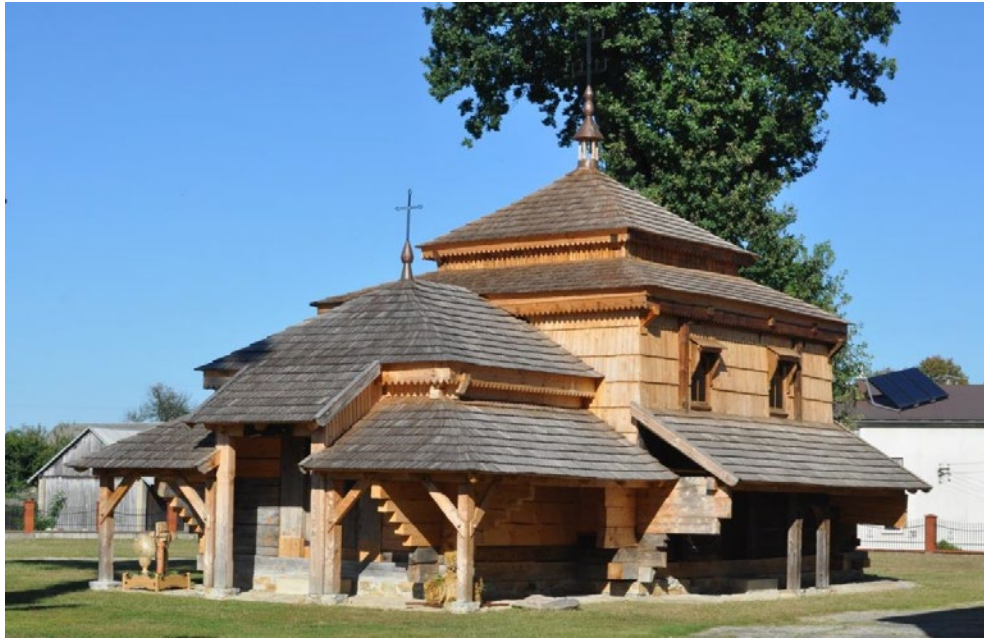
- 6.3. Rudka. Pseudorekonstrukcja rysy i ich wykrojów przy ścianach cerkwi przy jednoczesnym wprowadzeniu sobót wokół nawy i babińca (il. 85).
 - 6.4. Łukawiec. Podczas rekonstrukcji portalu zachodniego nadano nadprożu ahistoryczną formę, mimo że znana była ikonografia oryginalnego nadproża.

85. Rudka, pow. przeworski. Cerkiew Zaśnięcia Matki Bożej. Widok od pd.-zach., obiekt po zakończeniu prac remontowych prowadzonych w latach 2004-2012. Mimo ściśle określonych wytycznych zawartych w projekcie konserwatorskim wykonawca prac postanowił zmienić formę opasania (i tak już mocno niezgodną z historyczną), tworząc rozwiązanie bardzo odległe od oryginalnej architektury zabytku. Fot. A. Żygadło, 2013. Zbiory autora.

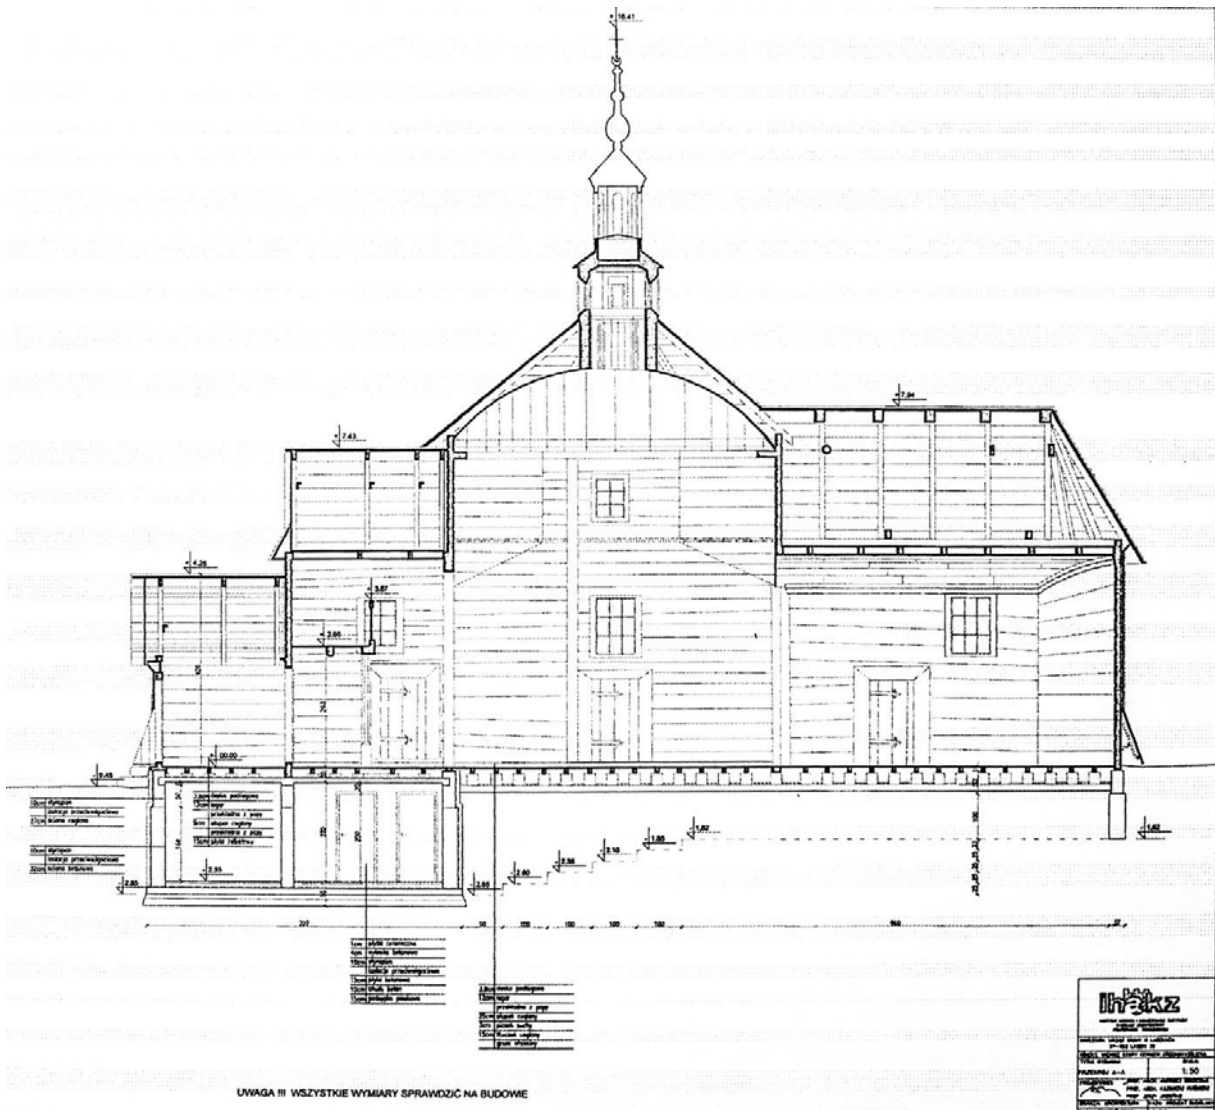
95. Mięszko Stary, pow. jarosławski. Cerkiew Opieki Matki Bożej, przekrój wzdłużny. Projekt zawiera propozycję utworzenia pod zach. częścią świątyni podziemnej kondygnacji z przeznaczeniem na pomieszczenia sanitarne, techniczne i magazynowe. A. Kadłuczka, K. Kuśnierz. Projekt konserwatorski architektoniczno-budowlany. Kraków-Wrocław 2006, bp. Zbiory autora.

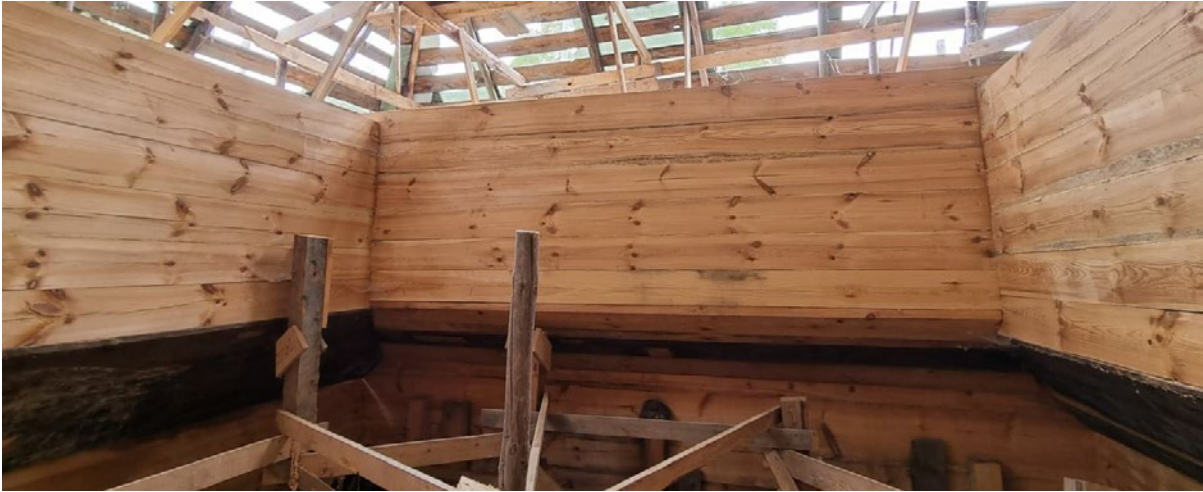
96. Zupełnie nowa skrzynia załomu kopuły. Widok od pn. Fot. A. Żygadło, 2022. Zbiory autora.

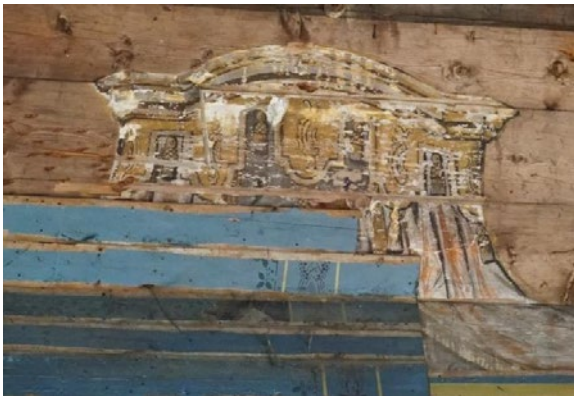
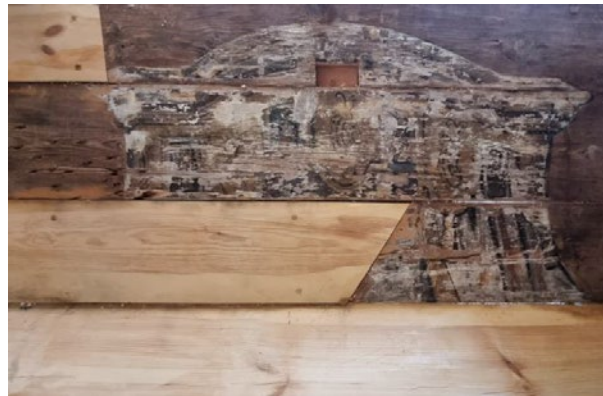
97,98. Polichromia na ścianie ikonostasowej: barokowy baldachim rozpostarty nad ikonostasem architektonicznym, widok od zach. Po lewej: przed zniszczeniem podczas prac „konserwatorskich”. Fot. J. Kurek, 2017. Po prawej: zniszczony przez wykonawców – część malowidła wyrzucono wraz z wymianą belek i wyjęciem gniazda, niezabezpieczona warstwa malarska w dużym procencie uległa zniszczeniu na skutek uszkodzeń mechanicznych powstałych podczas zabiegów „konserwatorskich”. Fot. A. Żygadło, 2022. Zbiory własne.

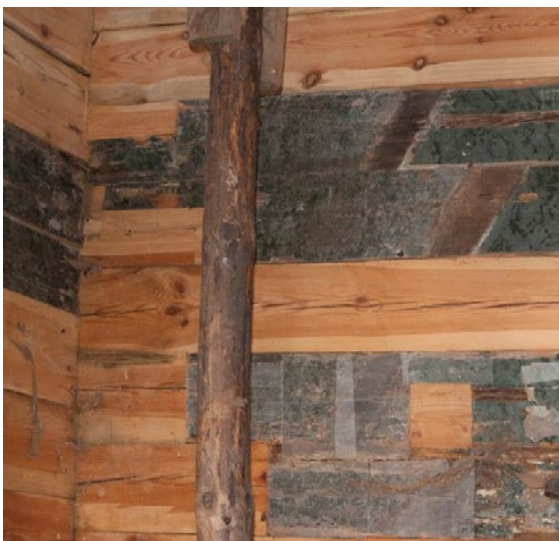
99. Widok na pn. ścianę babińca od wewnątrz. Na nielicznych oryginalnych belkach widoczne są charakterystyczne rąby niepokryte polichromią. Podczas prac malarskich cerkwi w XIX w. te obszary zastąpione były drabiną na chór znajdującą się w tym miejscu do 2015 r. Podczas prac remontowych belki zrębu zdemontowano, w większości wymieniono na nowe, a nieliczne wyselekcjonowane do ponownego montażu ułożono bez zachowania oryginalnej kolejności. Fot. A. Żygadło, 2017. Zbiory własne.

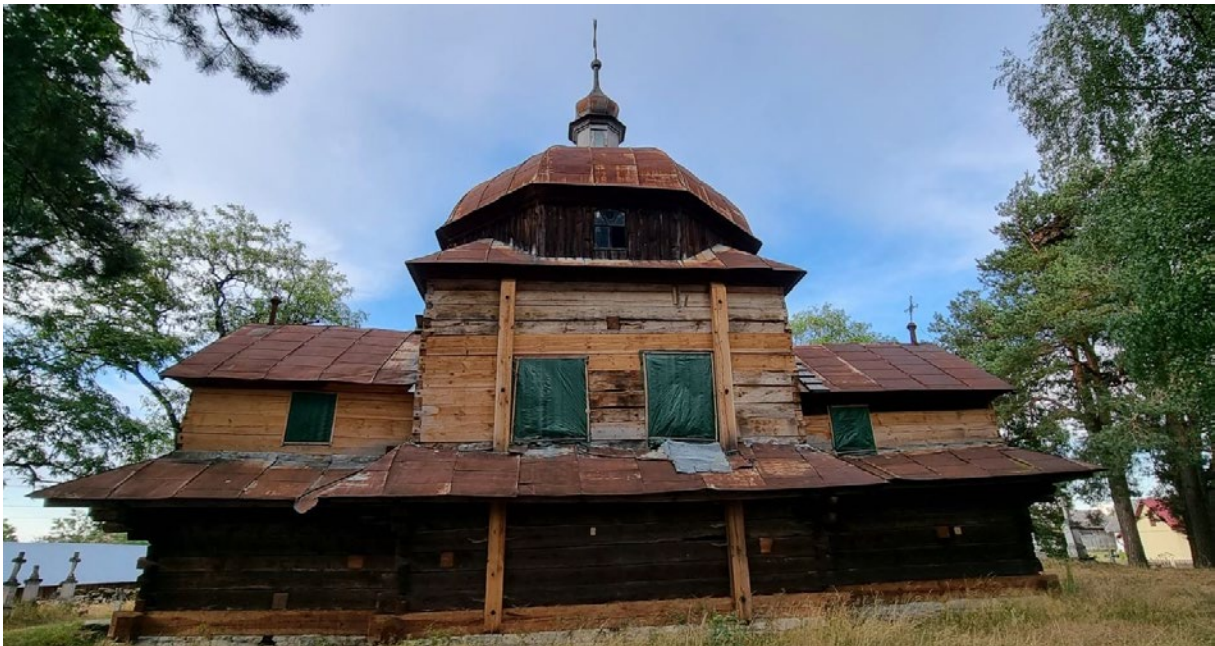
102. U góry: Wola Wielka, pow. lubaczowski. Cerkiew Opieki Matki Bożej, widok od pd. Widoczne rozległe obszary z usuniętym oryginalnym materiałem konstrukcyjnym. Fot. A. Żygadło, 2022. Zbiory autora.

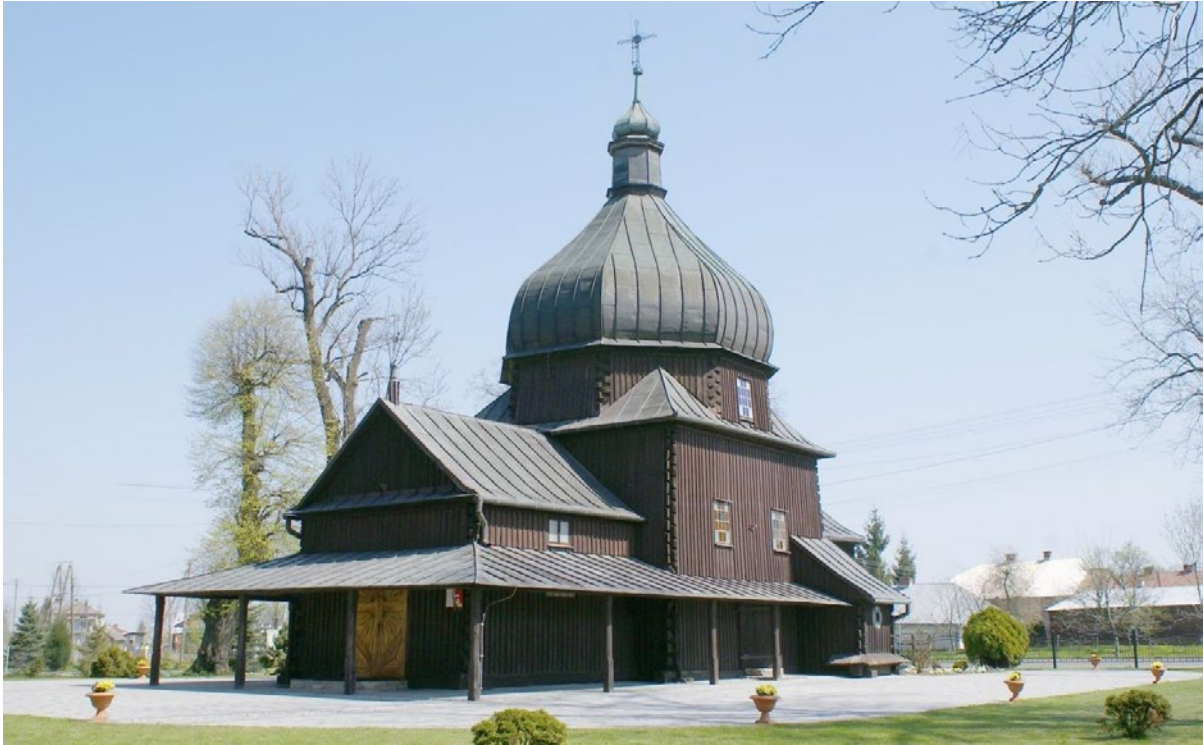
104. Poździacz (ob. Leszno), pow. przemyski. Cerkwi św. Bazylego Wielkiego, widok od pd.-zach. Widoczne w całym obiekcie nowe ahistoryczne węglowania z resztkami, wskazujące na wymianę 90% substancji zabytkowej podczas remontu. W elewacji zach. nowy portal. Fot. D. Nowak, 2011. Zbiory autora.

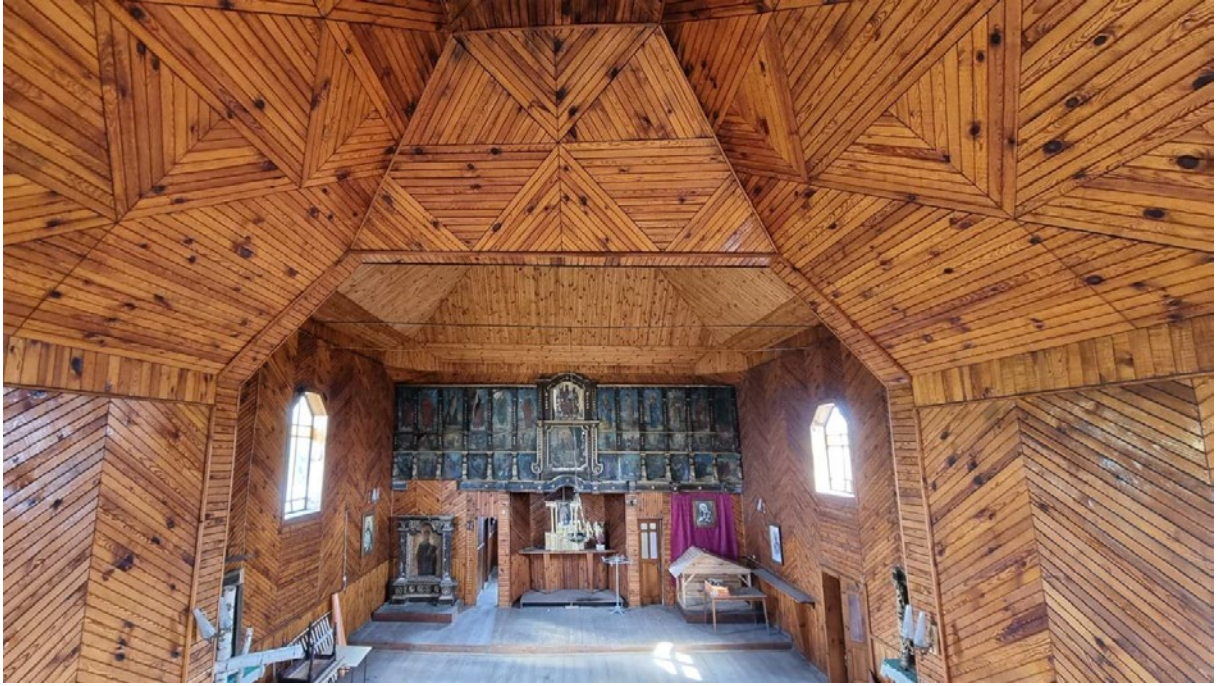
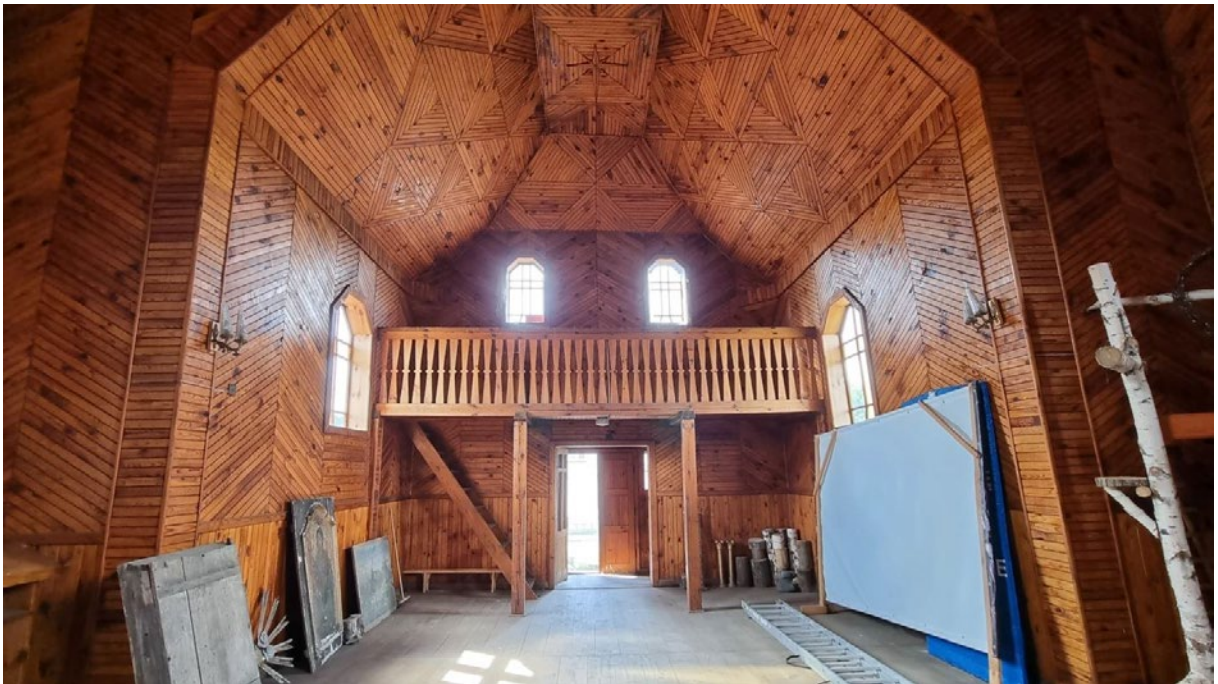
117, 118. Ułazów, pow. lubaczowski. Cerkiew św. Dymitra. U góry: widok na ścianę ikonostasową z perspektywy chóru. U dołu: widok na babiniec i chór. Wnętrze świątyni zostało pokryte boazerią przykrywającą wcześniejszą dekorację malarską. Fot. A. Żygadło, 2022. Zbiory autora.

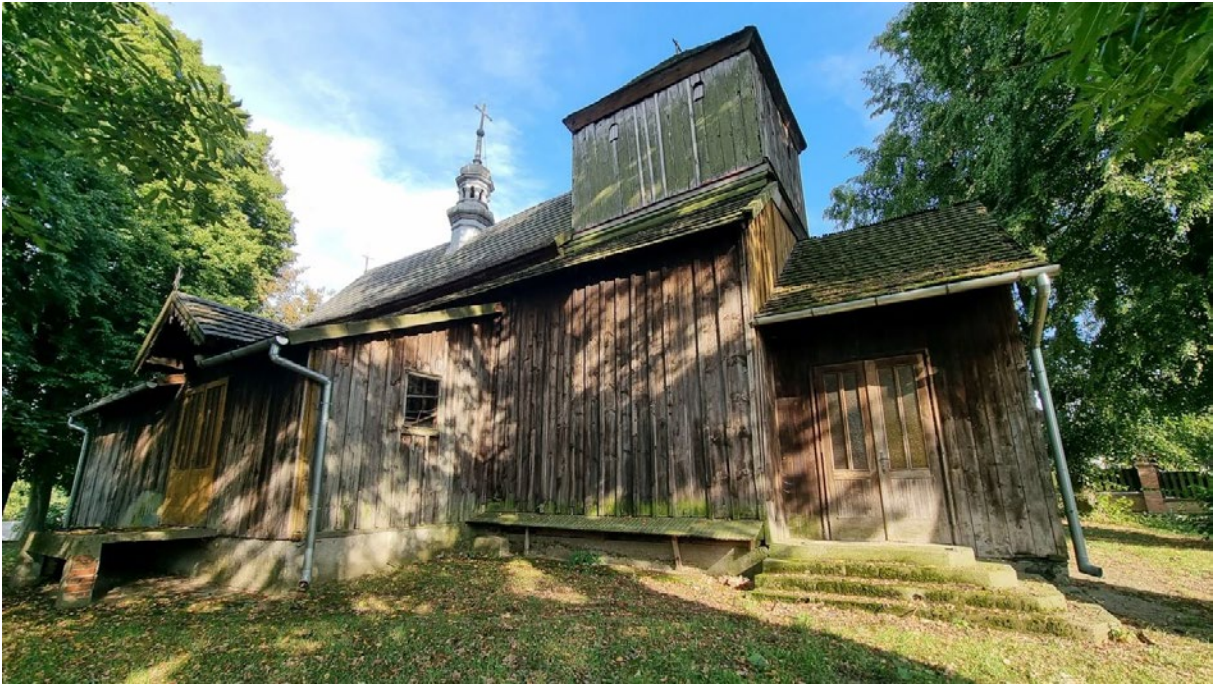
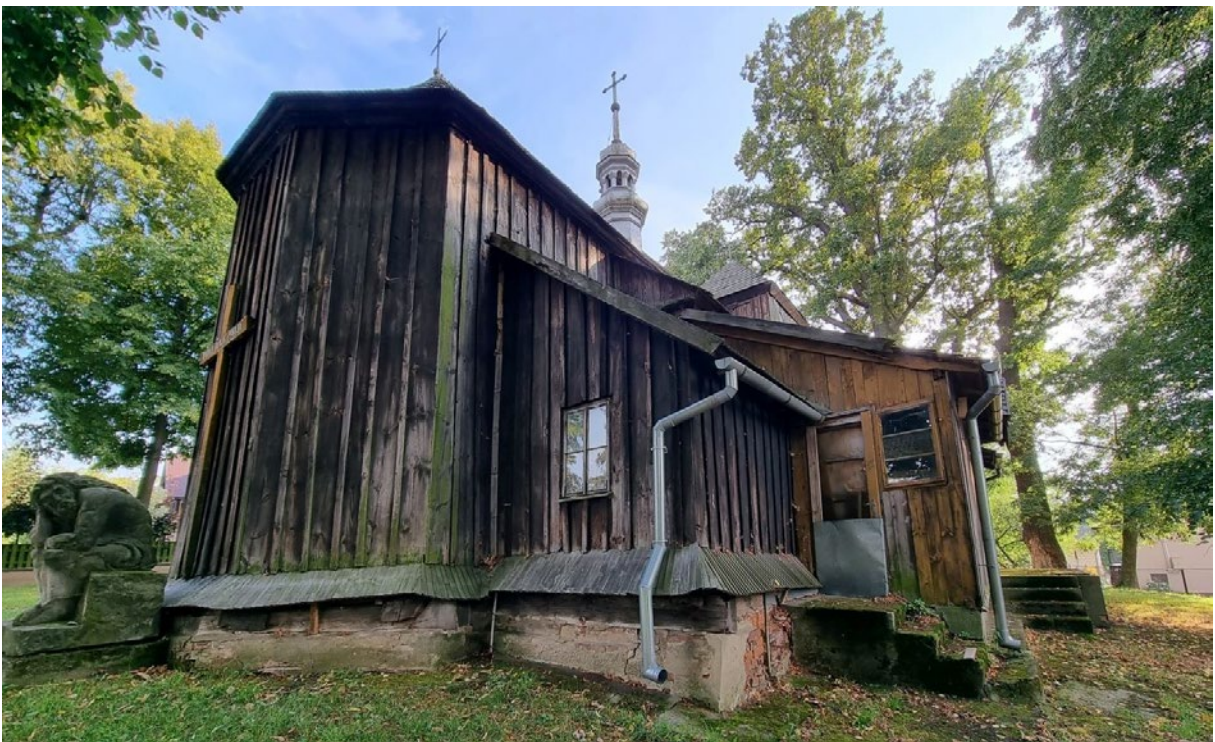
124, 125. Krzczowice, pow. przeworski. Cerkiew Św. Mikołaja. U góry: widok od pn.-zach. Widoczne dobudówki z lat 80. XX w., z ówczesną stolarką i betonowymi schodami przed wejściem. U dołu: widok od pn.-wsch. Widoczna dobudówka dostawiona do elewacji pn. zaopatrzona w betonowe schody. Stan zachowania kruchty bardzo zły. Portal wsch. kruchty ma rozbite skrzydło, uszczelniane sklejką i blachą. Fot. A. Żygadło, 2022. Zbiory autora.

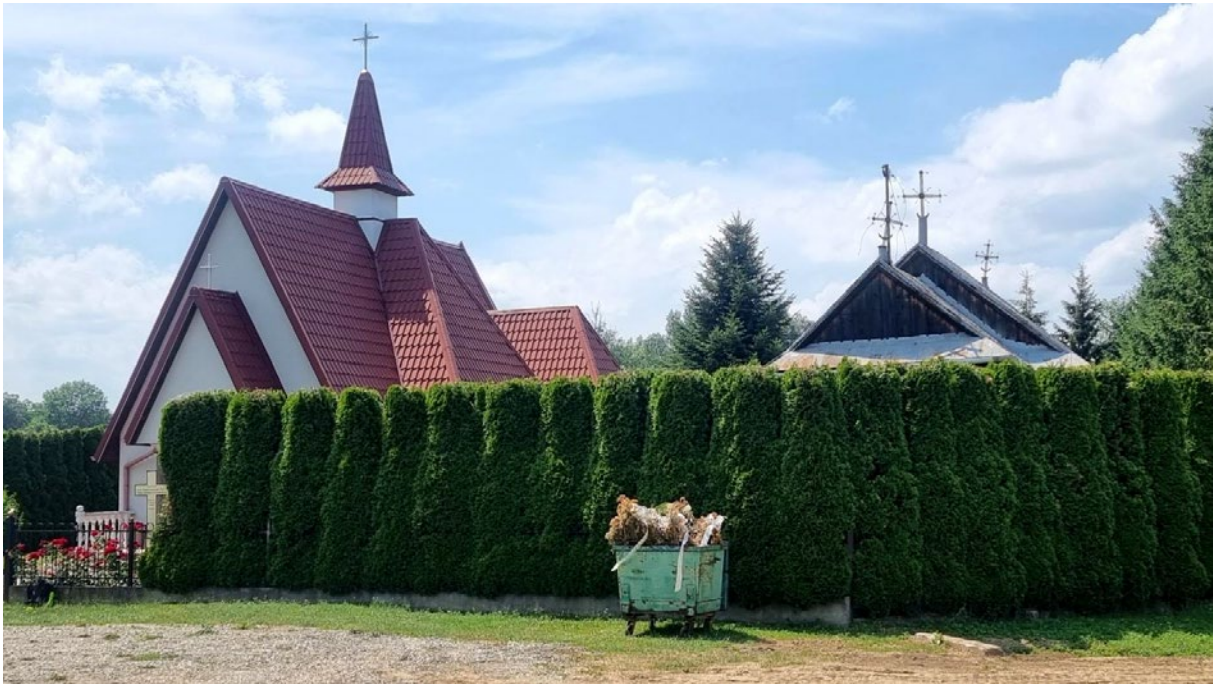
132. Grabowiec, pow. jarosławski. Cerkiew Przemienienia Pańskiego, widok od wsch. z perspektywy głównej drogi prowadzącej do obiektu. Zabytek został niemal zupełnie zmarginalizowany w krajobrazie zarówno przez nową świątynię stojącą o kilka metrów dalej, jak i „szczelne” obsadzenie żywotnikami. Fot. A. Żygadło, 2022. Zbiory autora.

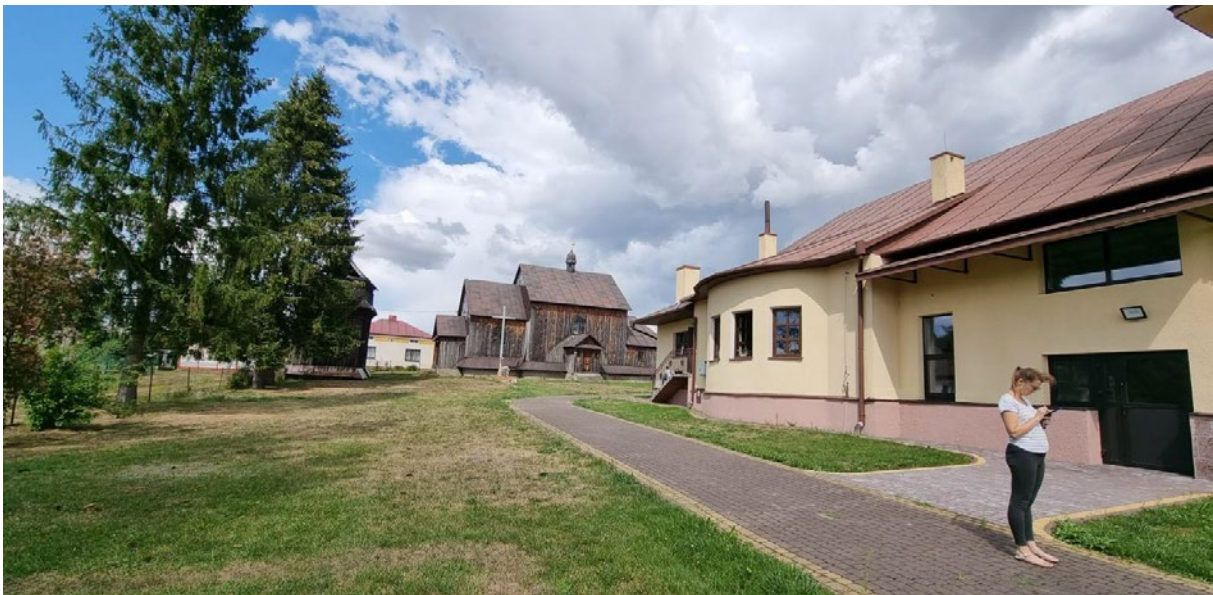
133. Ułazów, pow. lubaczowski. Cerkiew św. Dymitra. Widok od pd. Zespół cerkiewny w zdewastowanym uniwersum kulturowo-estetycznym (patrz il. 27, 28). W sąsiedztwie cerkwi, od pd., znajduje się nowy murowany kościół. Fot. A. Żygadło, 2022. Zbiory autora.

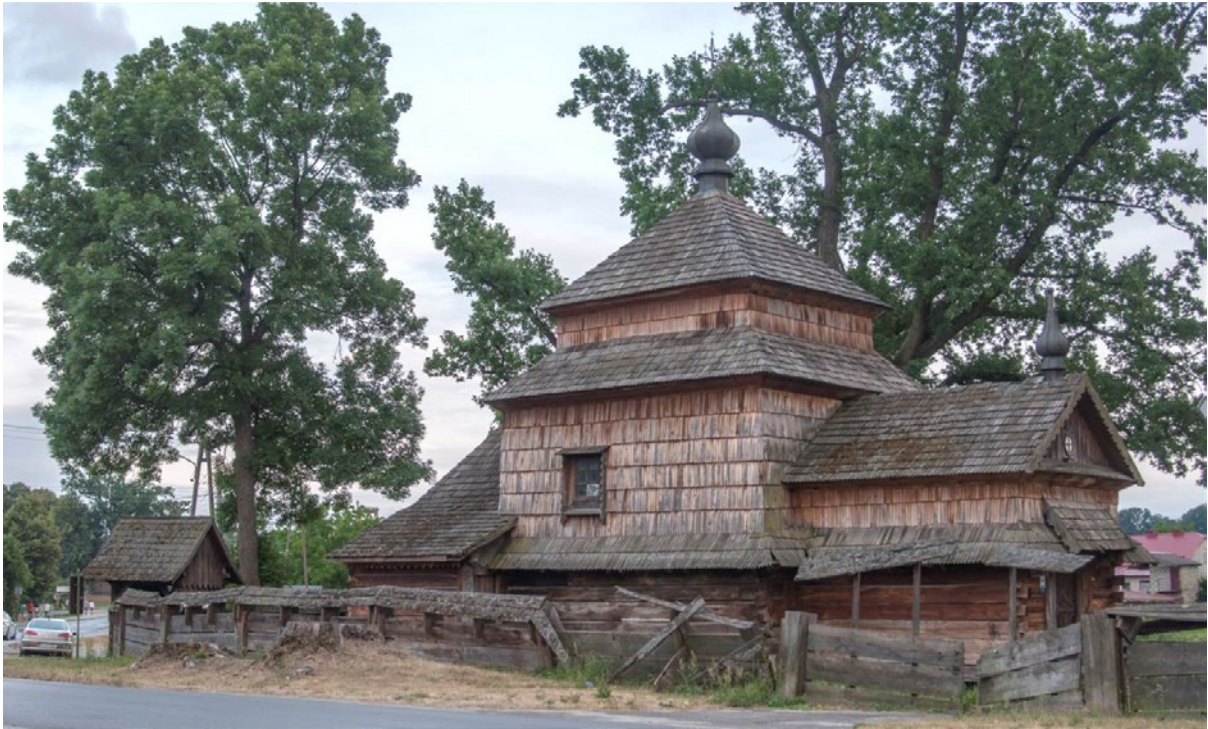
137. Łukawiec, pow. lubaczowski. Cerkiew św. Dymitra Męczennika. Widok od pn.-zach. Widoczne ogrodzenie stylizowane na parkan, zniszczone wskutek braku regularnej wymiany zadaszenia. Przed ogrodzeniem widoczne dwa pnie po usuniętych starodrzewie. Fot. A. Żygadło, 2022. Zbiory autora.

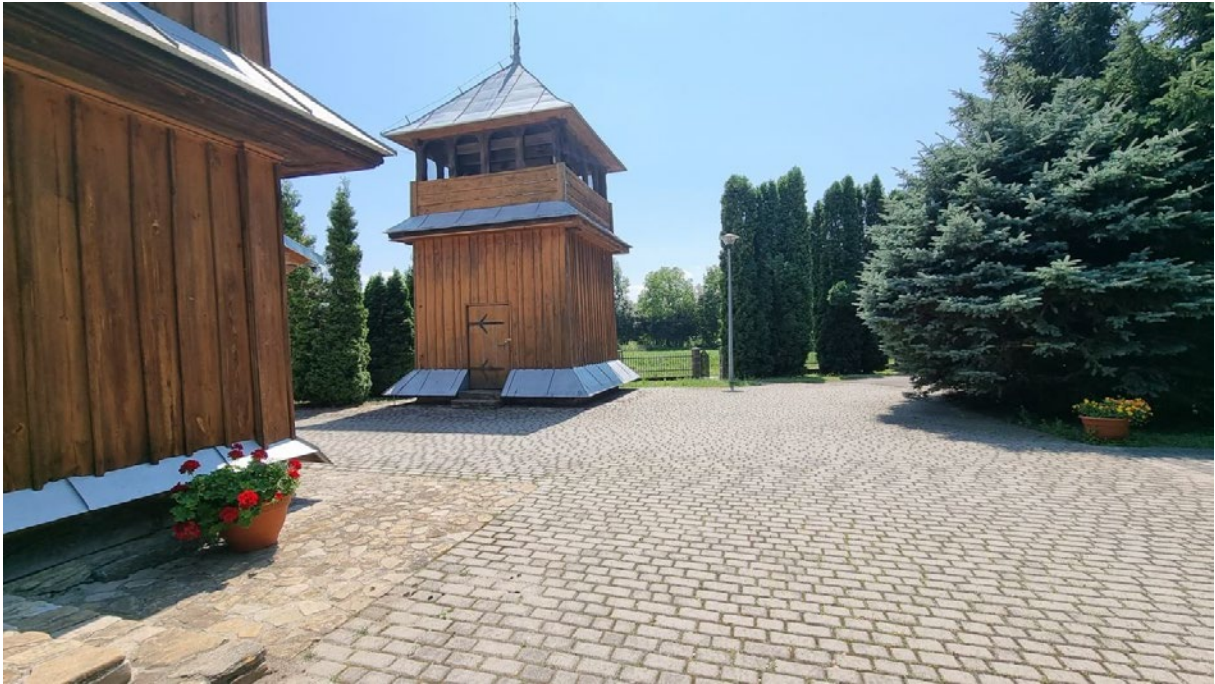
140. Stubienko, pow. przemyski. Zespół cerkiewny: cerkiew Narodzenia Matki Bożej i dzwonnica. Widok na wybrukowany plac przed cerkwią, latarnie na stalowych słupach oraz szatę roślinną ukształtowaną z żywotników i drzew iglastych – według aktualnie panującej mody. Fot. A. Żygadło, 2022. Zbiory autora.

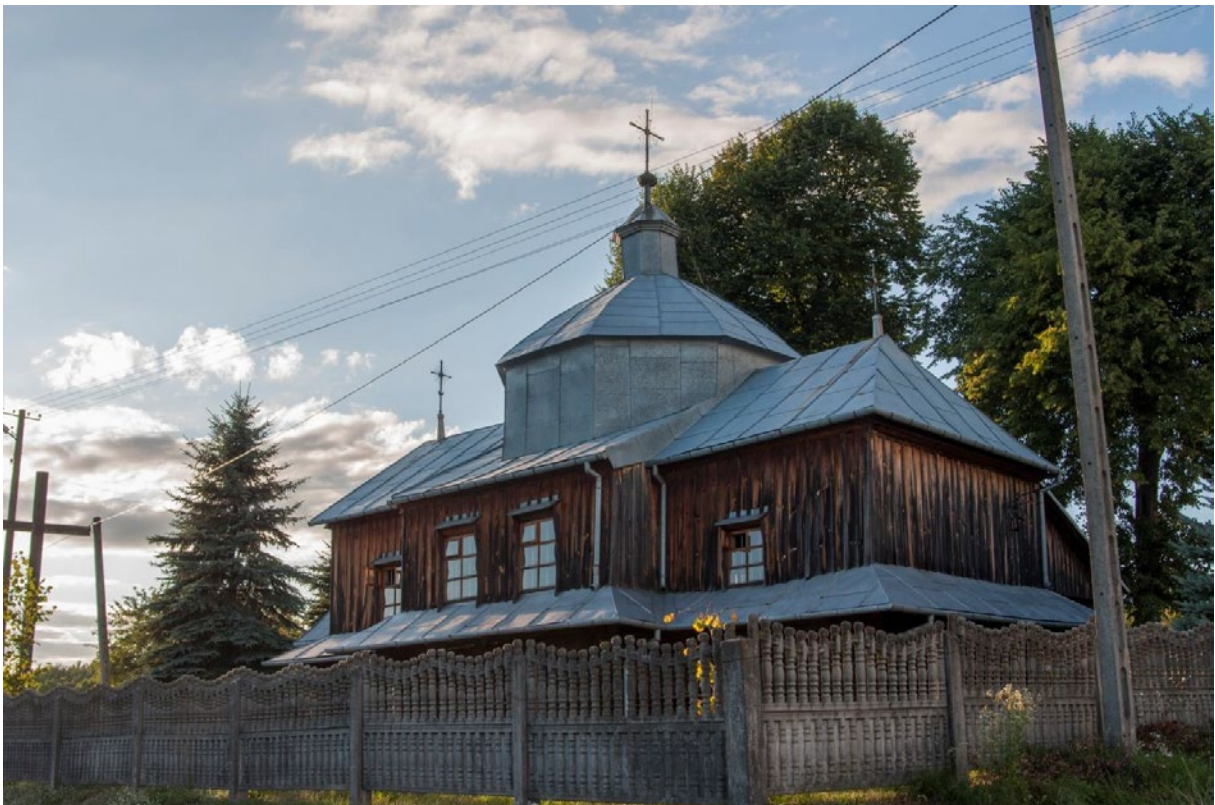
141. Prusie, pow. lubaczowski. Cerkiew Narodzenia Matki Bożej. Widok od pd.-wsch. Wokół zespołu cerkiewnego znajduje się płot z ażurowych, odlewanych, betonowych przęseł. Fot. A. Żygadło, 2022. Zbiory autora.
