# RAPORT O STANIE ARCHITEKTURY DREWNIANEJ W POLSCE ANKIETA BADAWCZA PRZYKŁADU REFERENCYJNEGO

### **KOŚCIOŁY WIĘNCOWE PÓŁNOCNEJ CZĘŚCI WOJEWÓDZTWA OPOLSKIEGO (POWIAT KLUCZBORSKI)**

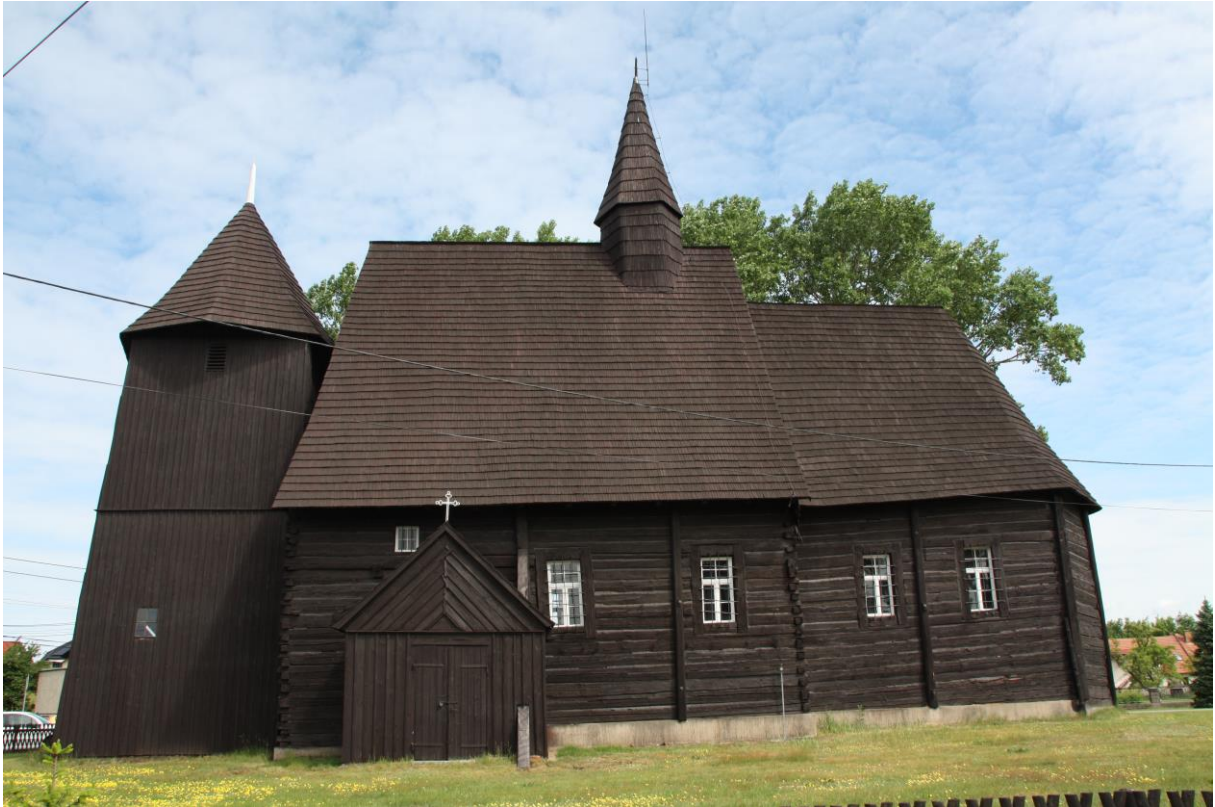
Fotografia nr 1 Chocianowice, gont łupany, strona południowa, fot. G. Naumowicz

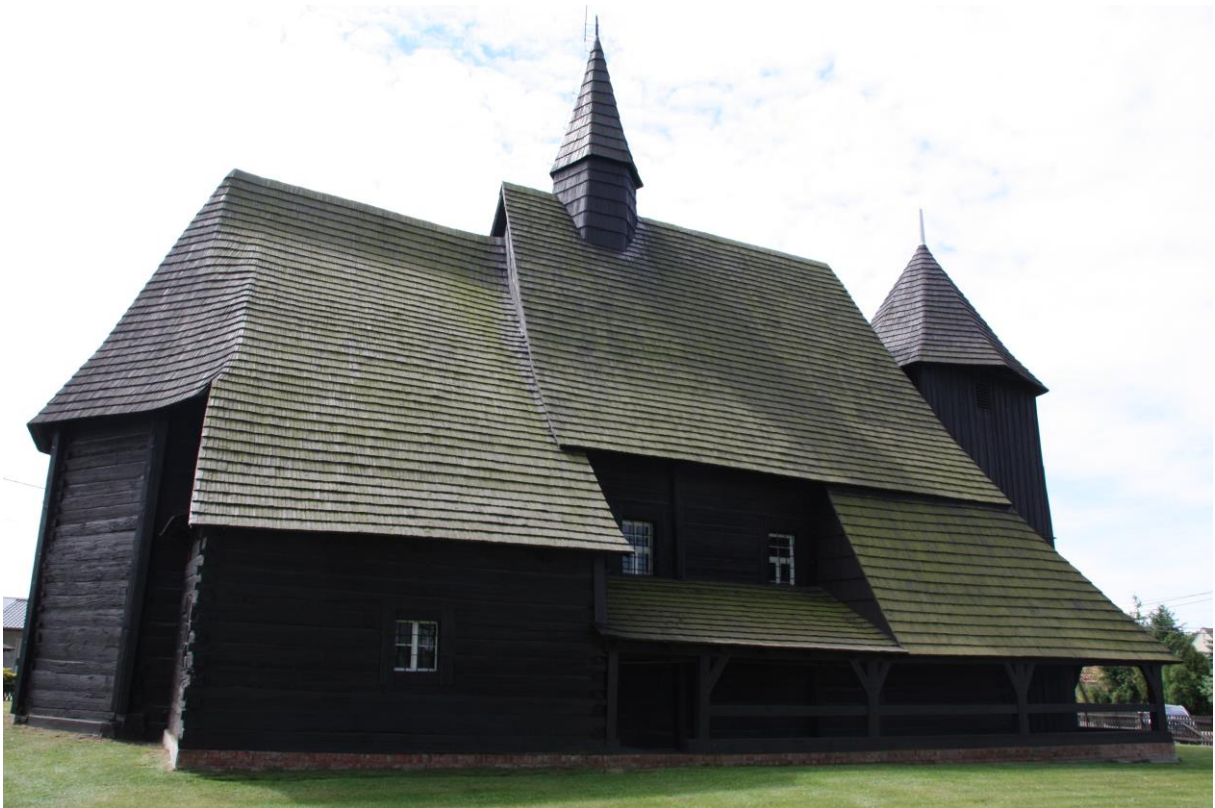
Fotografia nr 2 Chocianowice, gont łupany, strona północna, fot. G. Naumowicz

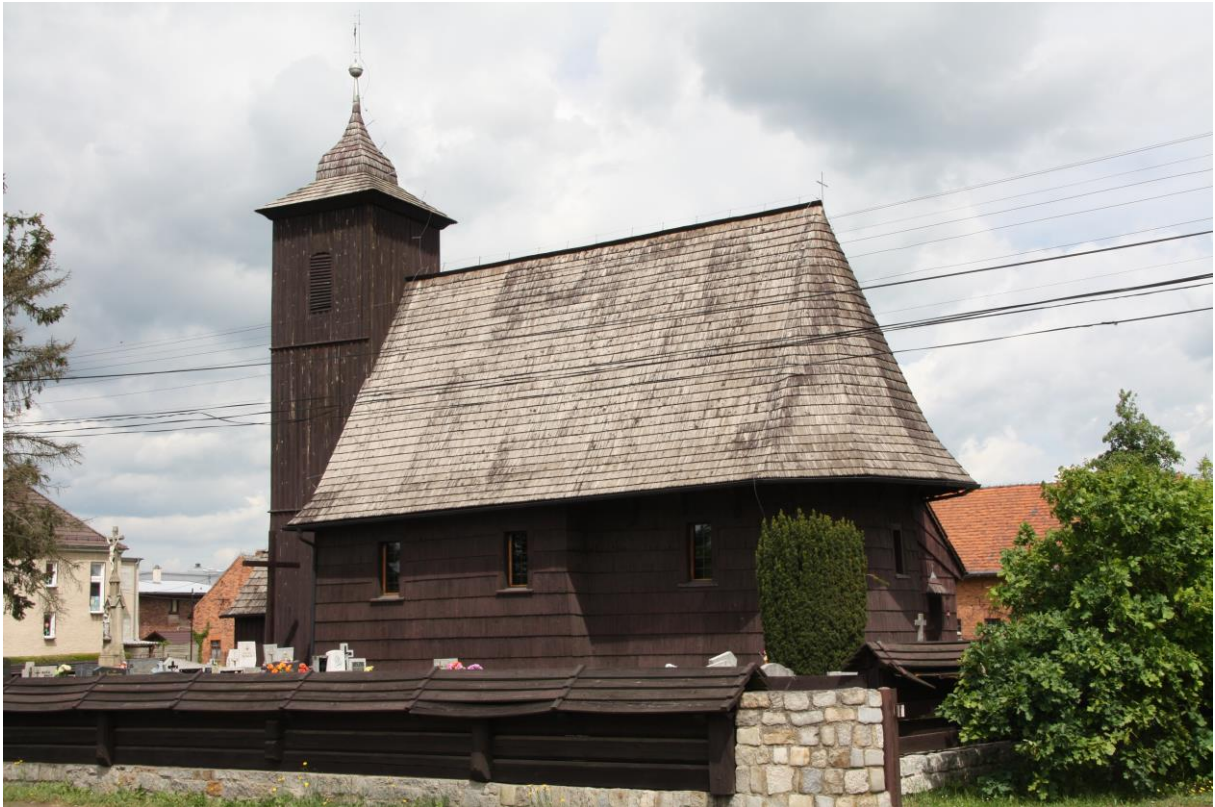
Fotografia nr 3 Lasowice Wielkie, brak bieżącej impregnacji pokrycia dachowego, fot. G. Naumowicz

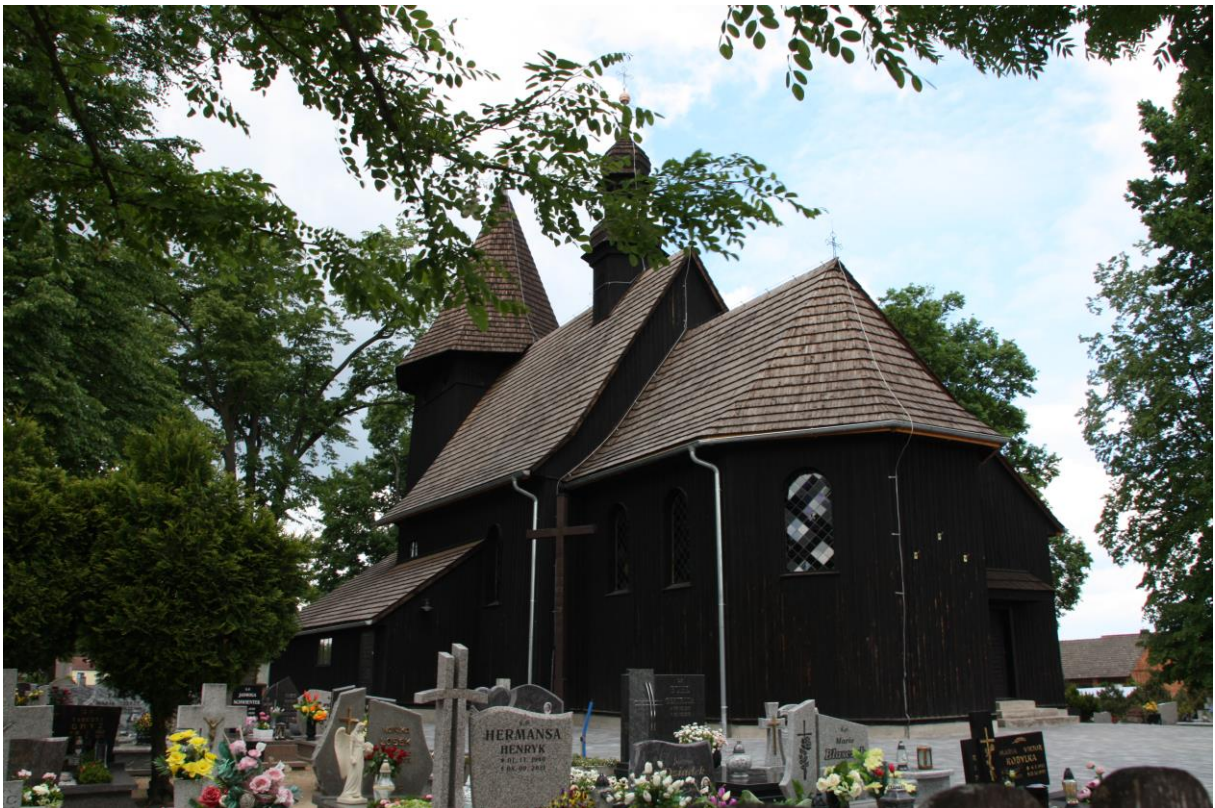
Fotografia nr 4 Laskowice, nowe pokrycie dachowe i system orynnowania, fot. G. Naumowicz

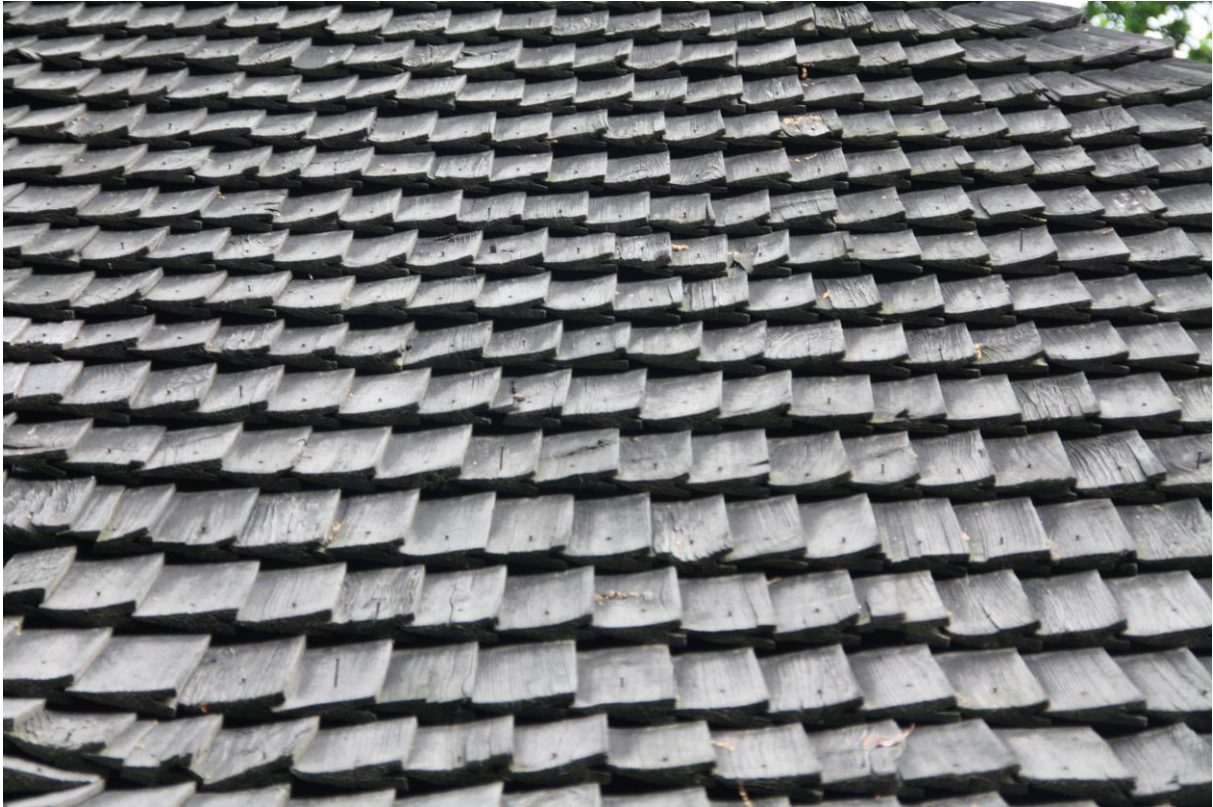
Fotografia nr 6 Maciejów, gont cięty, fot. G. Naumowicz

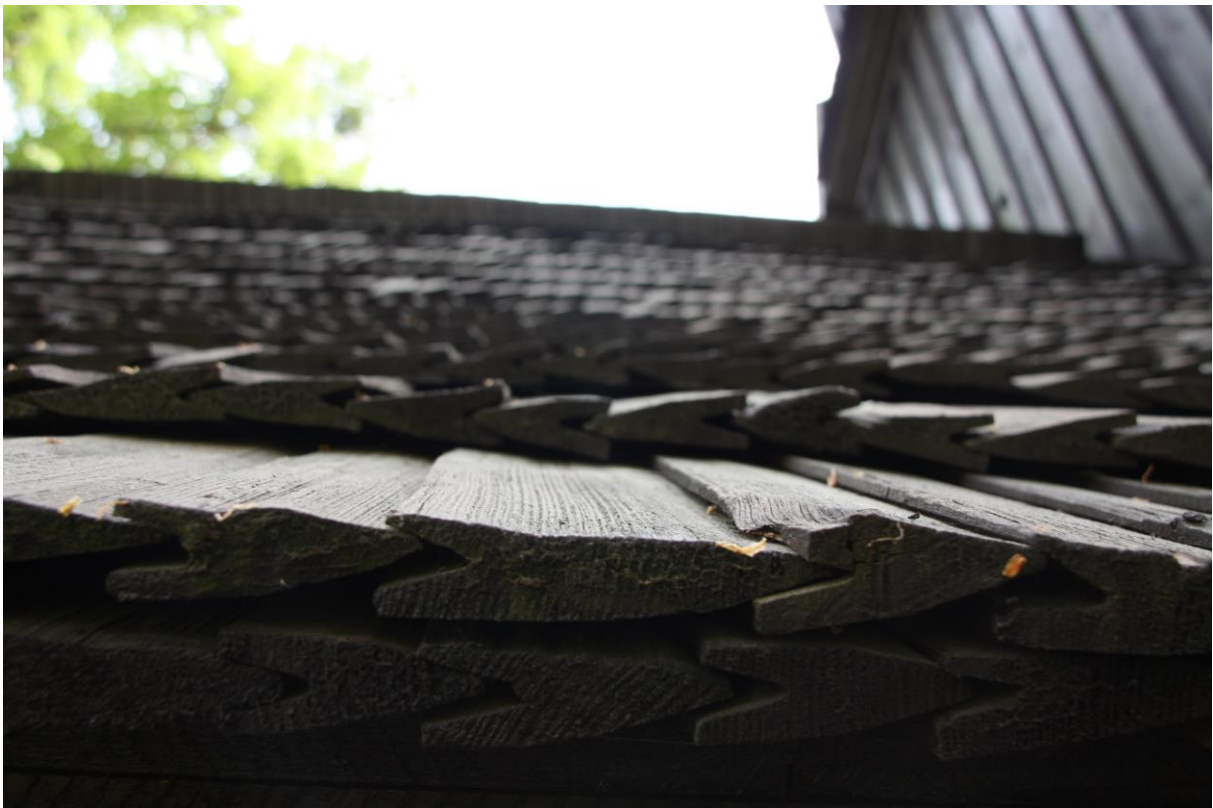
Fotografia nr 6 Miechowa, gont łupany, fot. G. Naumowicz

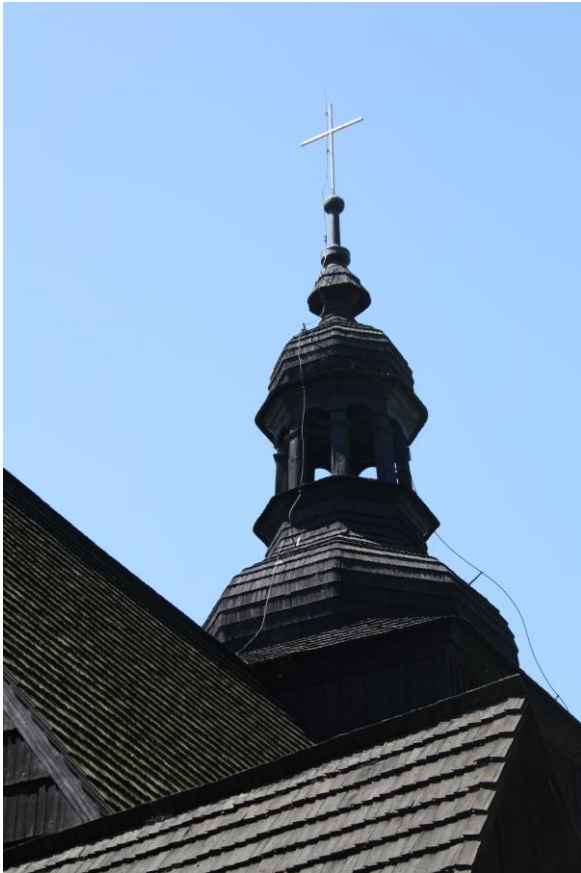
Fotografia nr 7 Rożnów, piorunochron, fot. G. Naumowicz

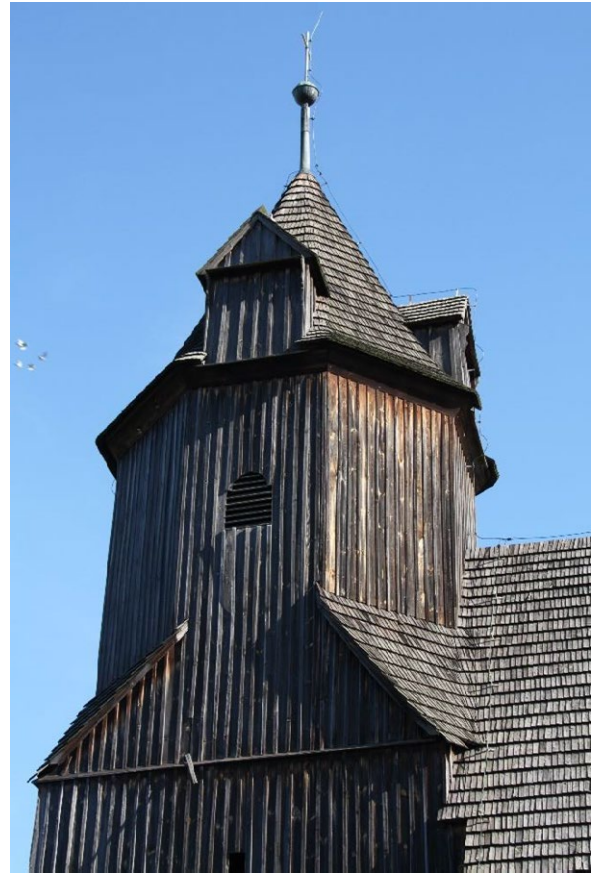
Fotografia nr 8 Krzywiczyny, piorunochron, fot. G. Naumowicz

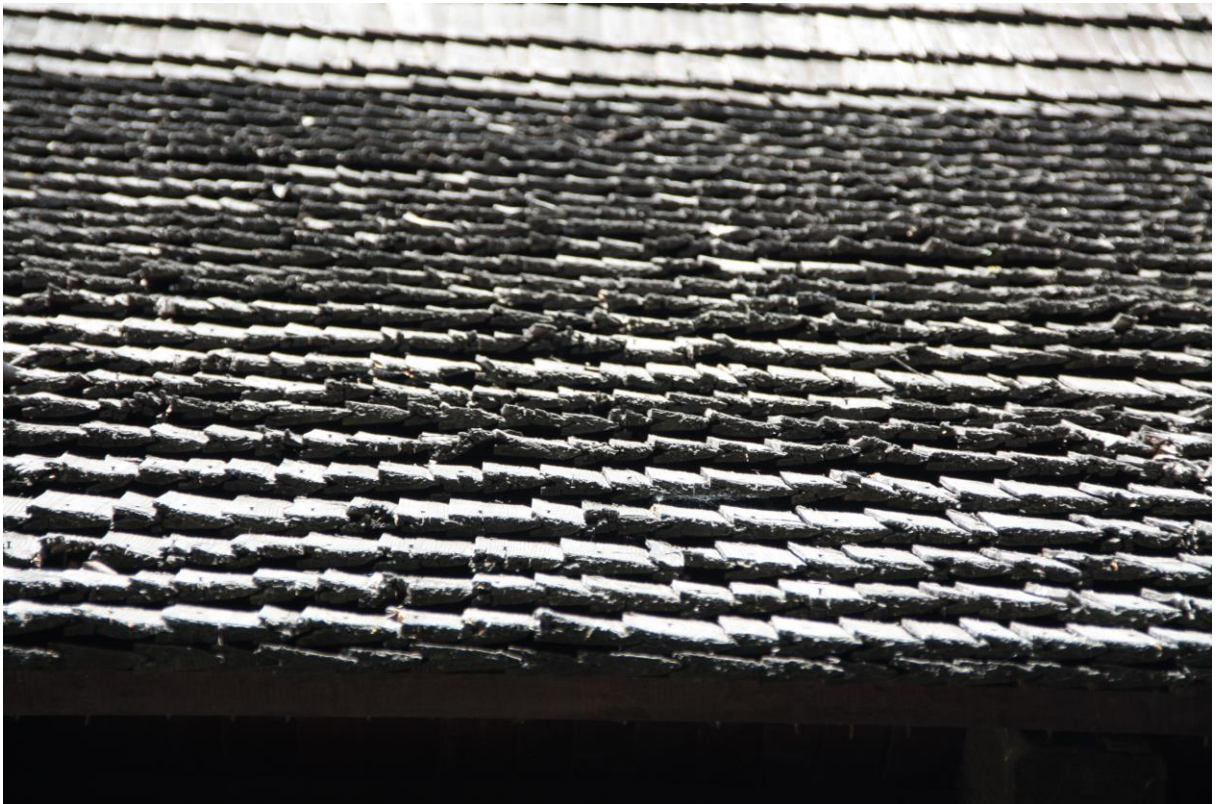
Fotografia nr 9 Biskupów, destrukcja gontu, fot. G. Naumowicz

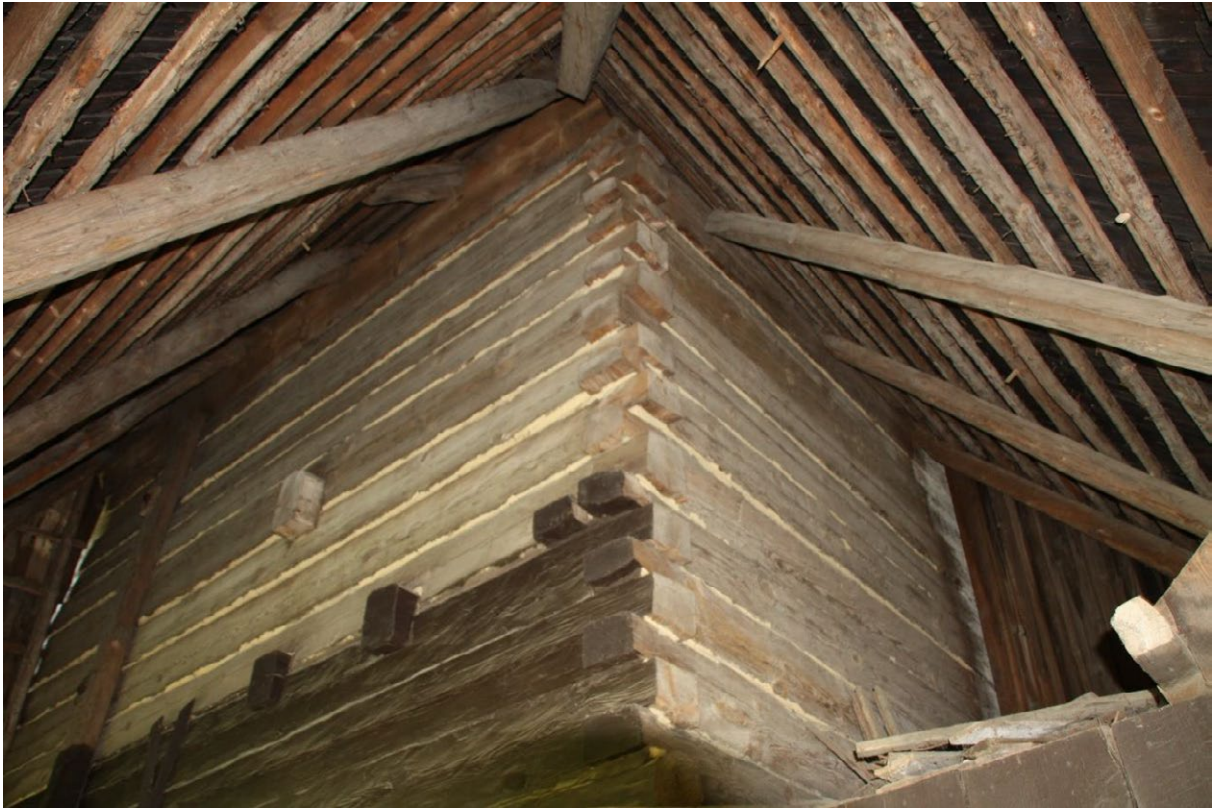
Fotografia nr 10 Chocianowice, fragment niepoczerzonego zrębu pod sobotami (zaledwie dwa niewielkie fragmenty w całym analizowanym zasobie), fot. G. Naumowicz

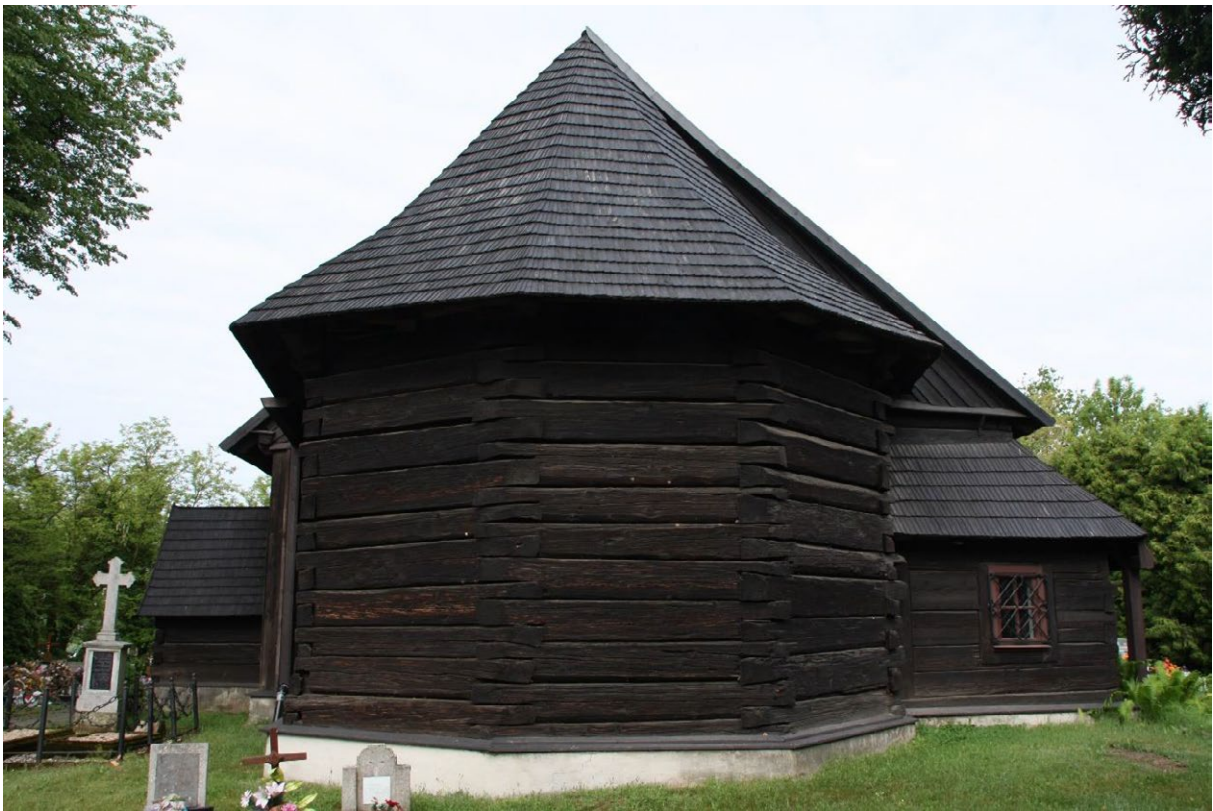
Fotografia nr 11 Maciejów, zręqb poczerziony, podmurówka otynkowana zaprawami cementowymi, fot. G. Naumowicz

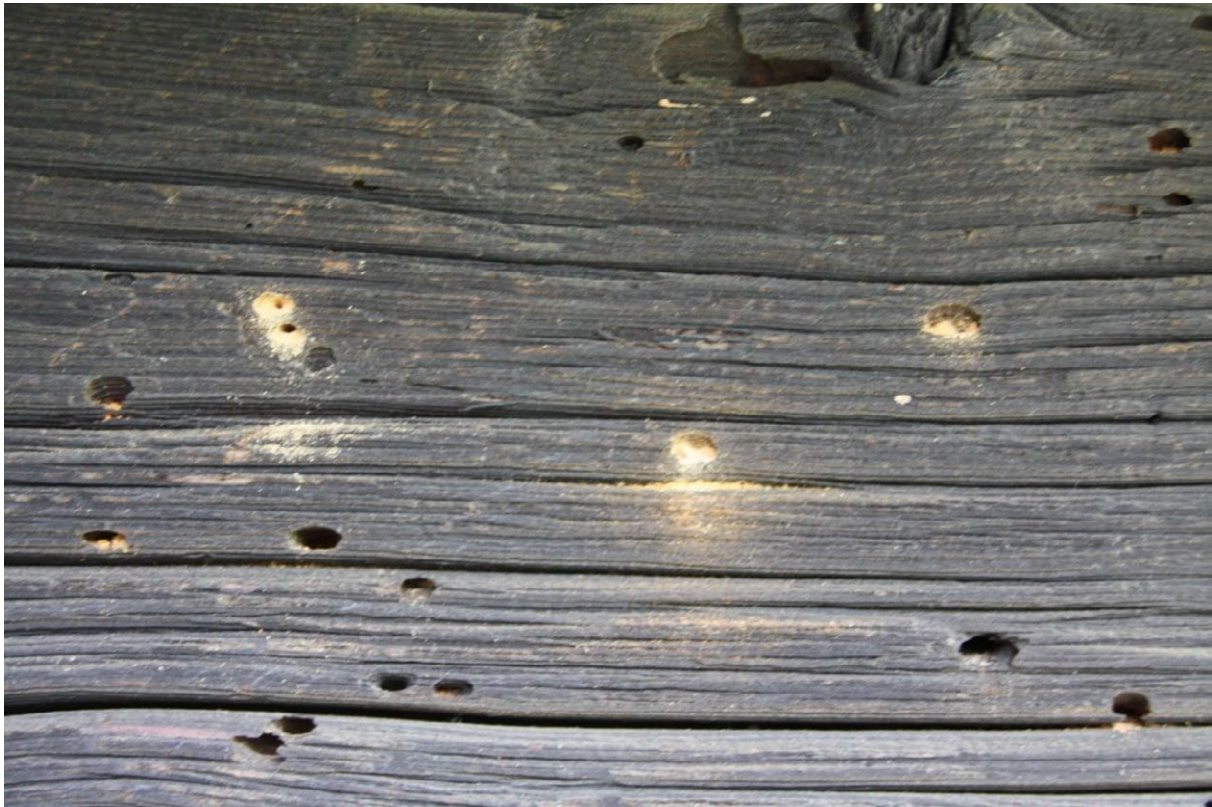
Fotografia nr 12 Maciejów, aktywne żerowanie owadów w zrębie, fot. G. Naumowicz

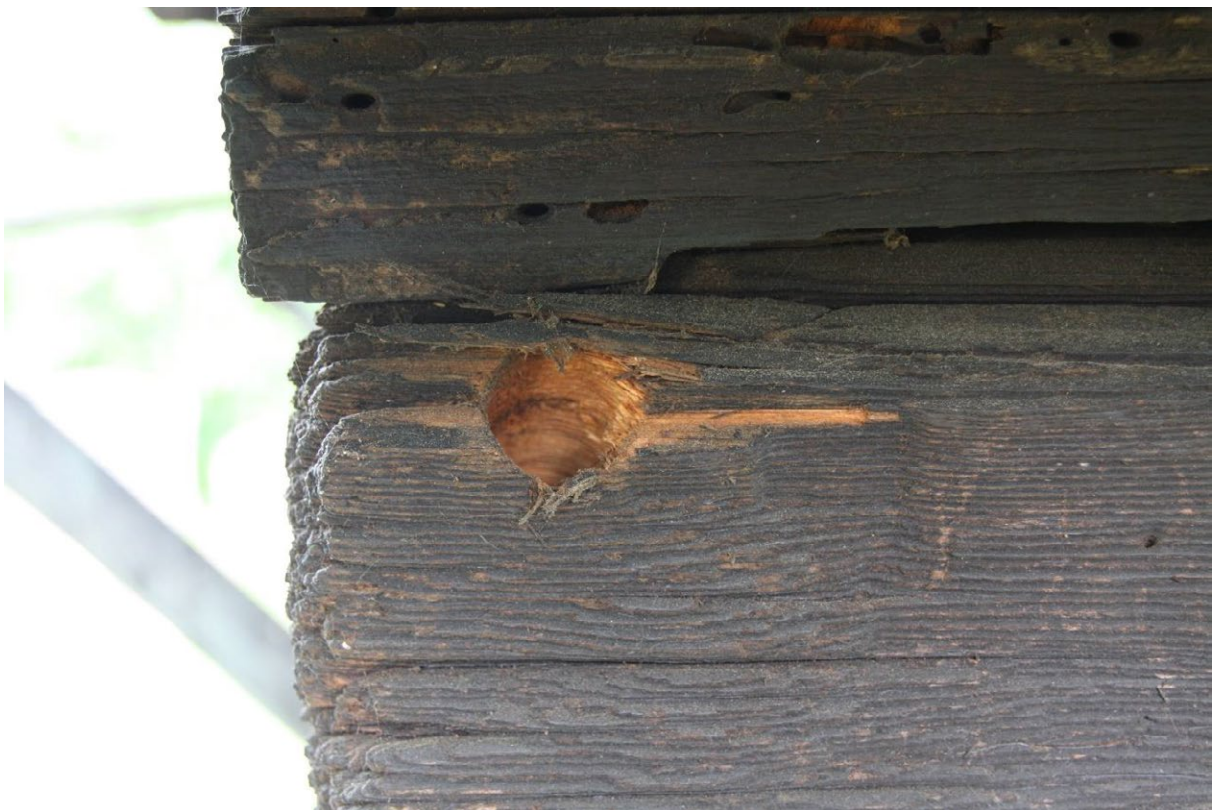
Fotografia nr 13 Maciejów, ślady po badaniach denrochronologicznych, fot. G. Naumowicz

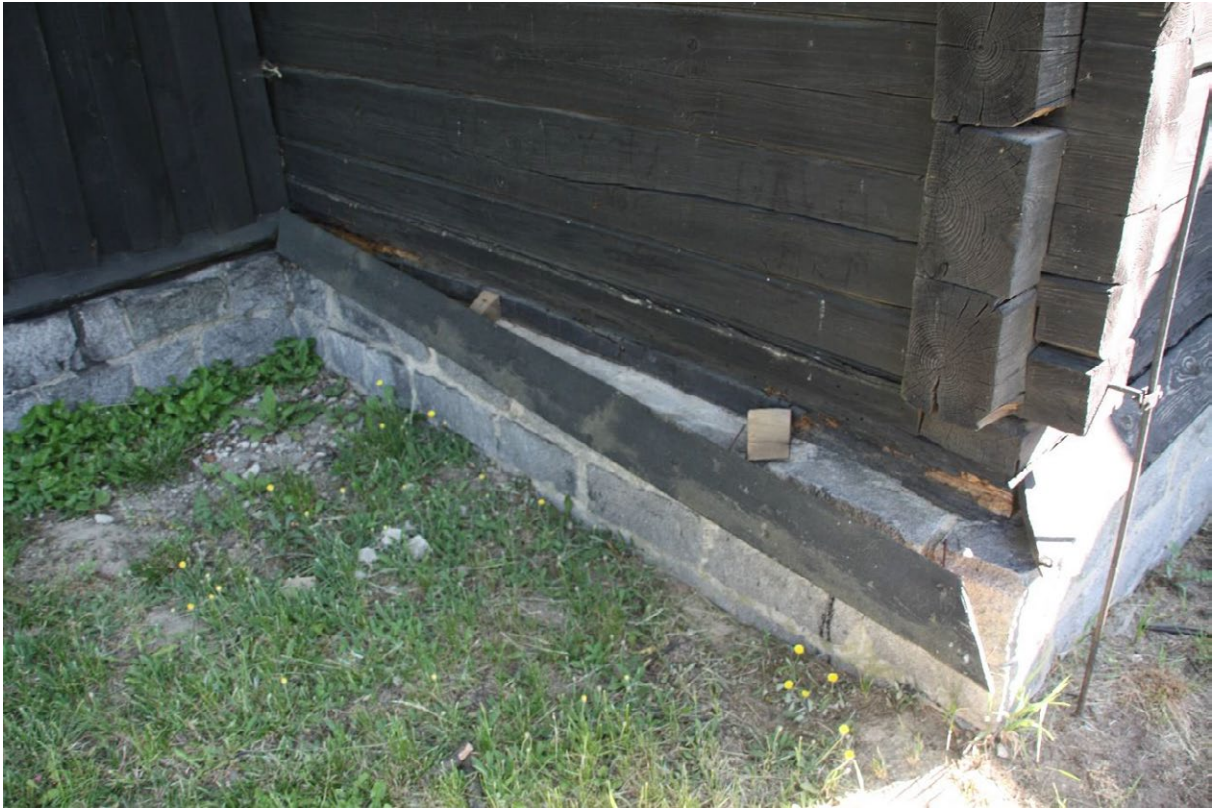
Fotografia nr 14 Wierzbica Dolna, deska okapowa. Kościół na fundamencie z bloków granitowych, w 1939 r. zrekonstruowany na wzór wcześniejszego, fot. G. Naumowicz

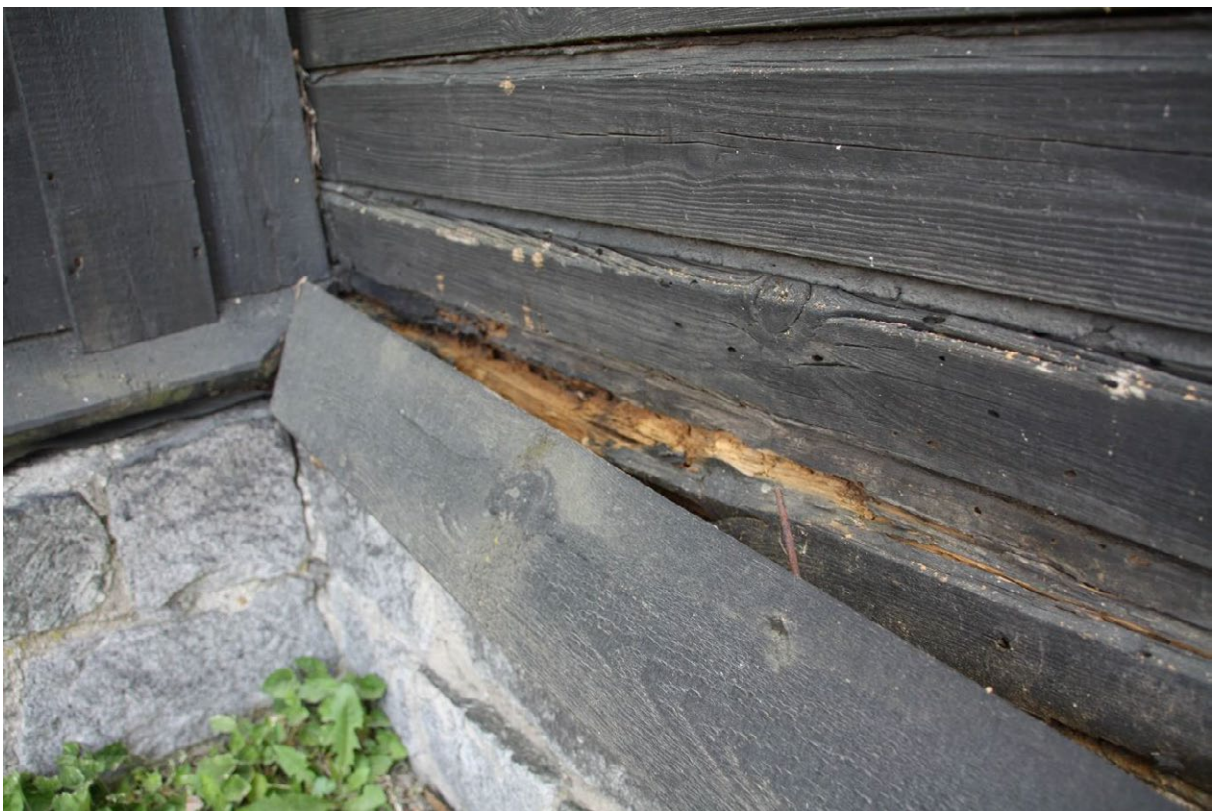
Fotografia nr 15 Wierzbica Dolna, rozkład drewna pod deską okapową, fot. G. Naumowicz

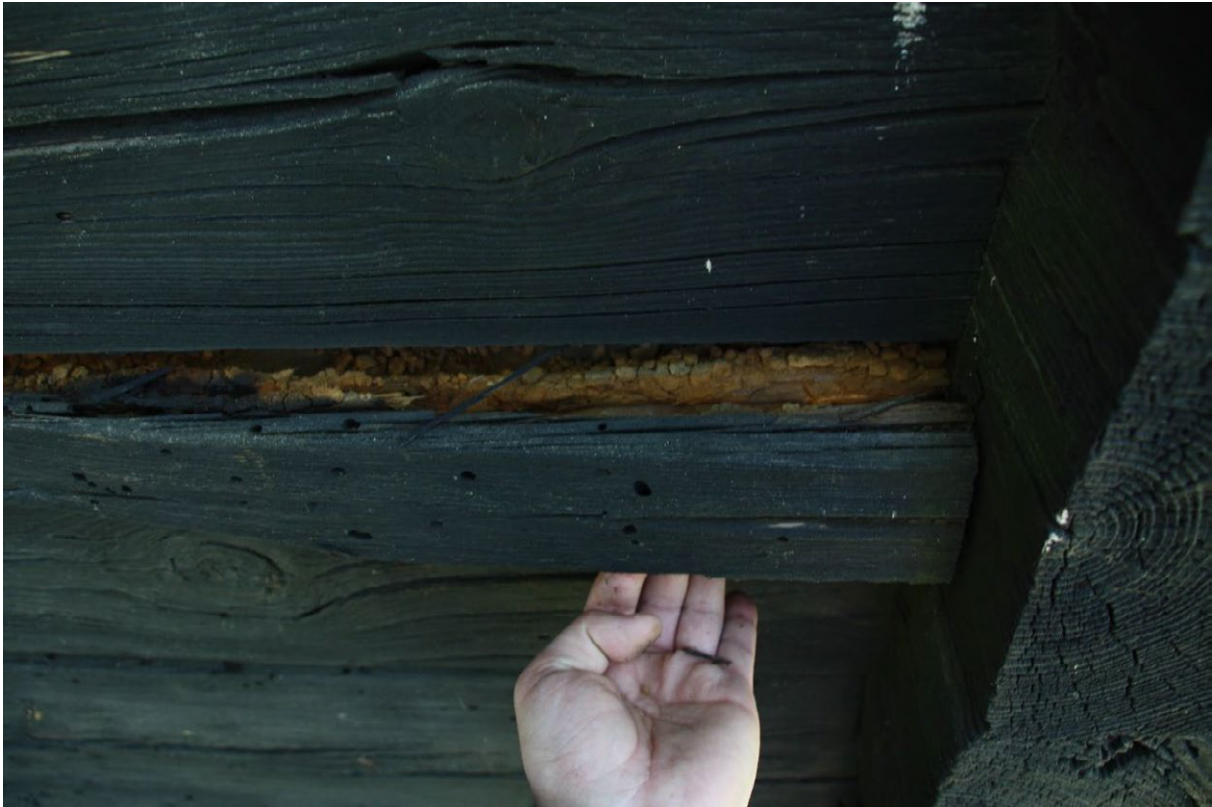
Fotografia nr 16 Wierzbica Dolna, warstwa wierzchnia spojona impregnatami, z odległości, z otworami po owadach, pod warstwą wierzchnią widoczny rozkład drewna, fot. G. Naumowicz

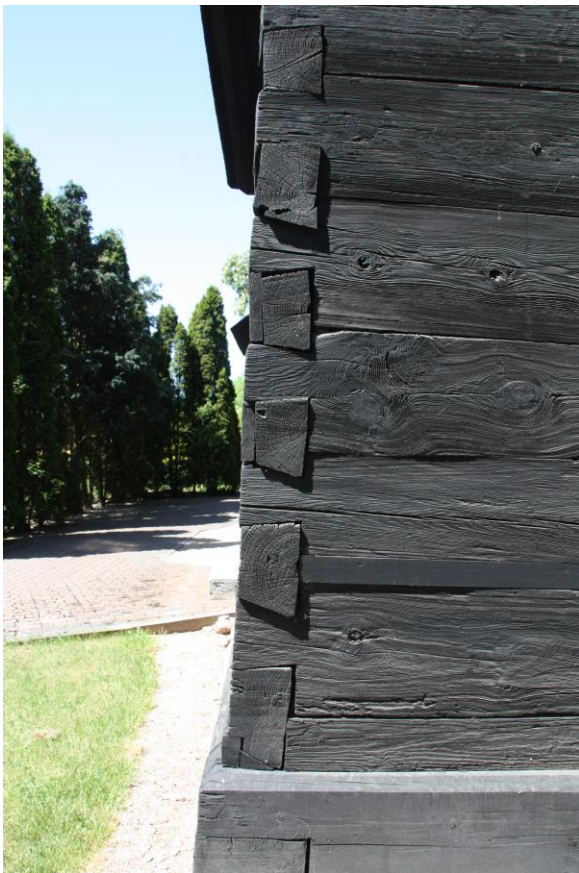
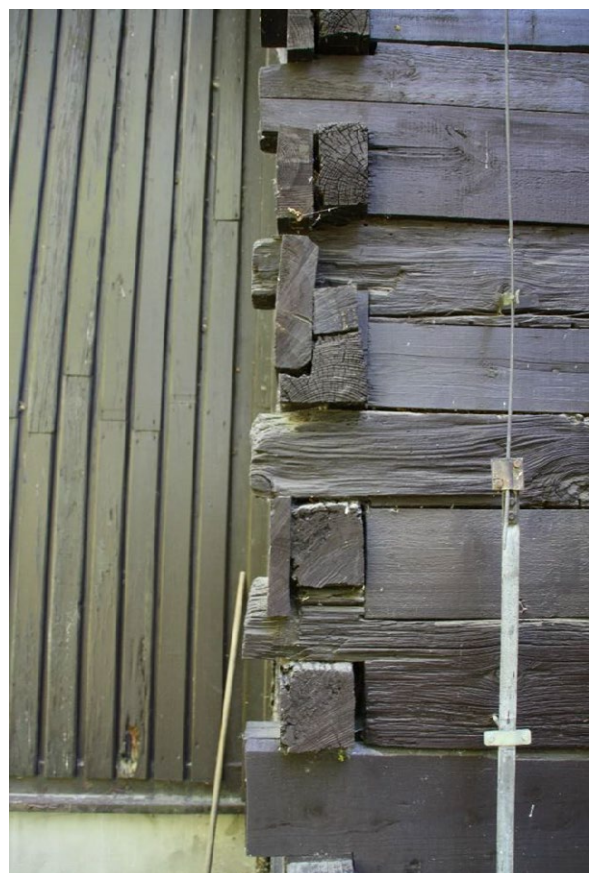
Fotografia nr 17 i 18 Rożnów i Świniary Wielkie, przykłady powierzchniowej naprawy bierwion, fot. G. Naumowicz

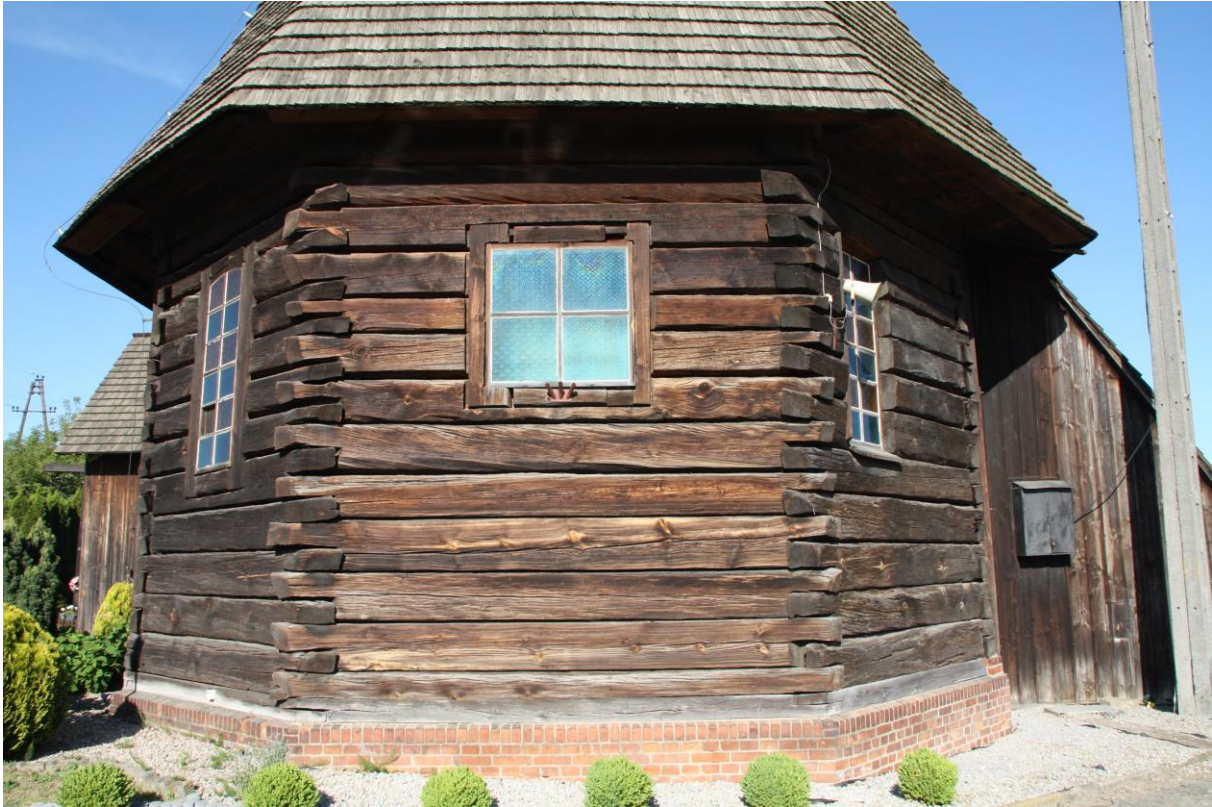
Fotografia nr 19 Krzywiczyna, zrqb prezbitarium, fot. G. Naumowicz

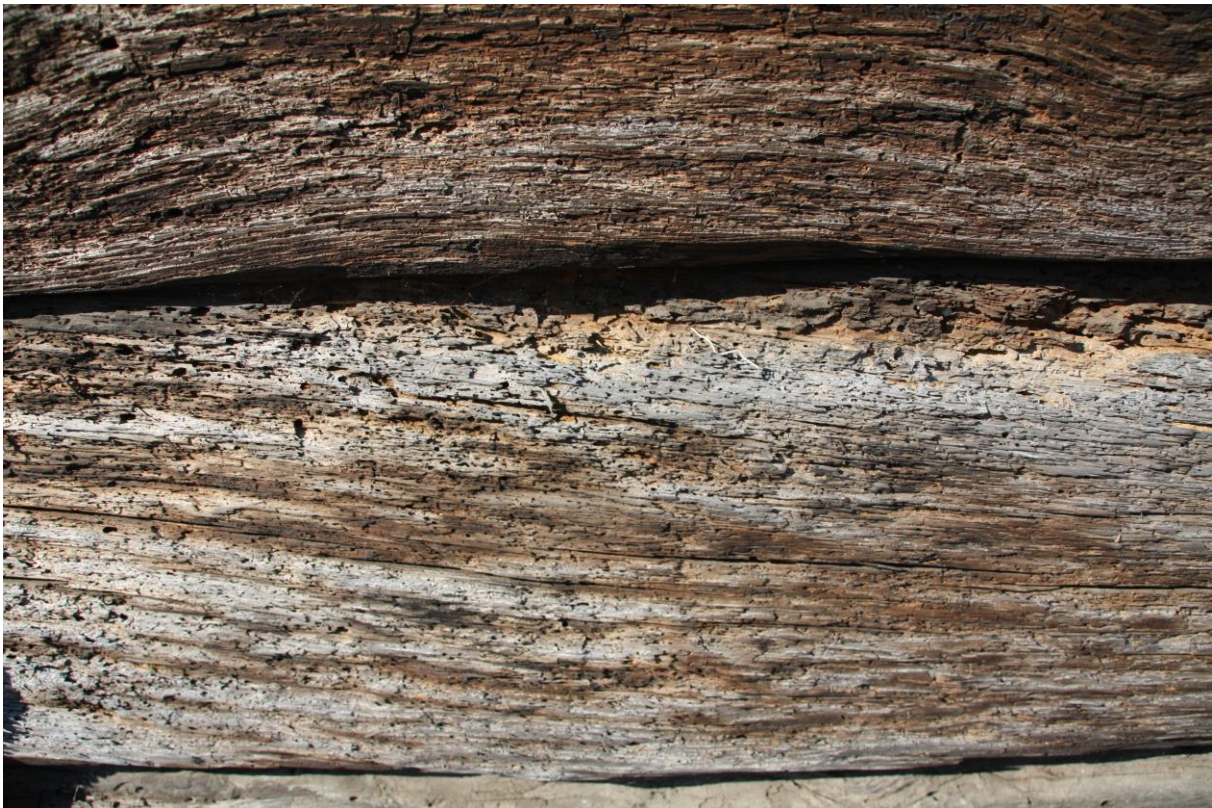
Fotografia nr 20 Krzywiczyna, zrqb prezbitarium w przybliżeniu, fot. G. Naumowicz

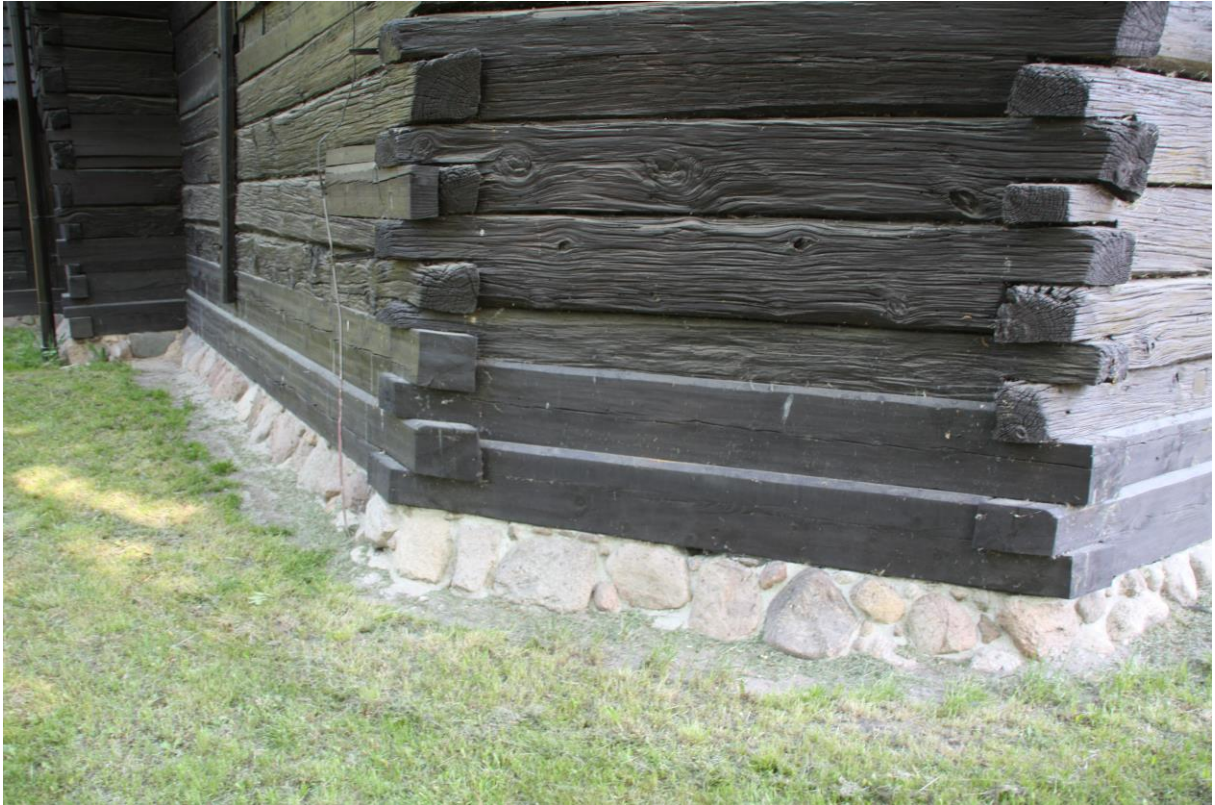
Fotografia nr 20 Świniary Wielkie, wymiana podwalin, belek zrębu, powierzchniowa naprawa bierwion, przywrócenie podmurówki do pierwotnego stanu, fot. G. Naumowicz

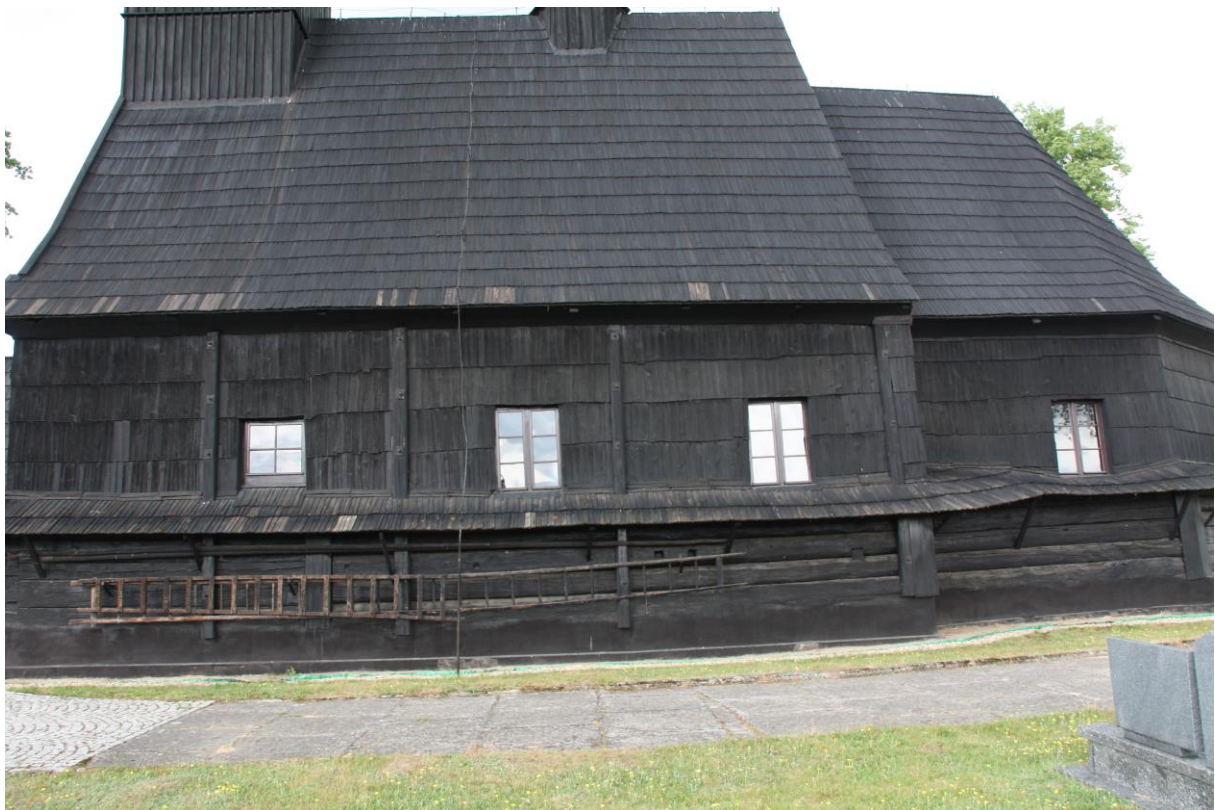
Fotografia nr 21 Wędrynia, zrębu ponad sobotami pobity gontem, podmurówka i podwalina otynkowane i pokryte substancją bitumiczną, fot. G. Naumowicz

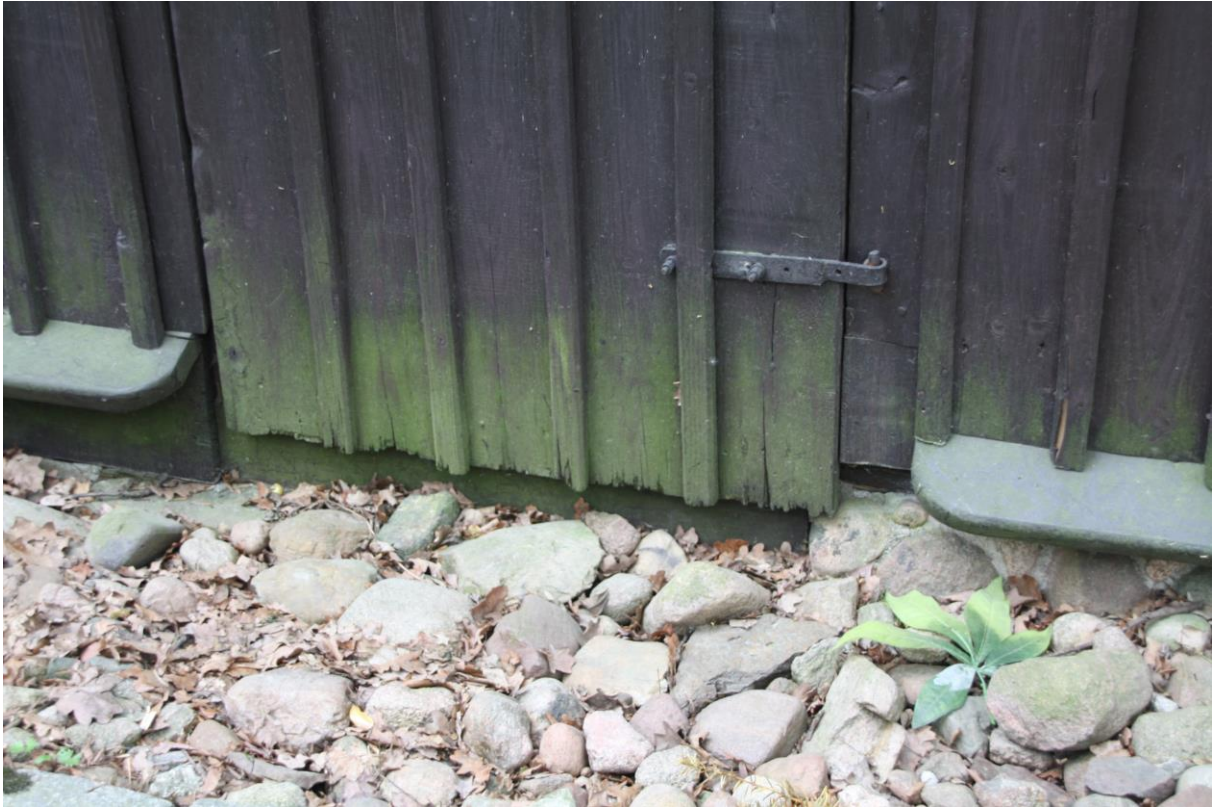
Fotografia nr 22 Jakubowice, zniszczenia od wód opadowych odbijających się od otoczeków, fot. G. Naumowicz

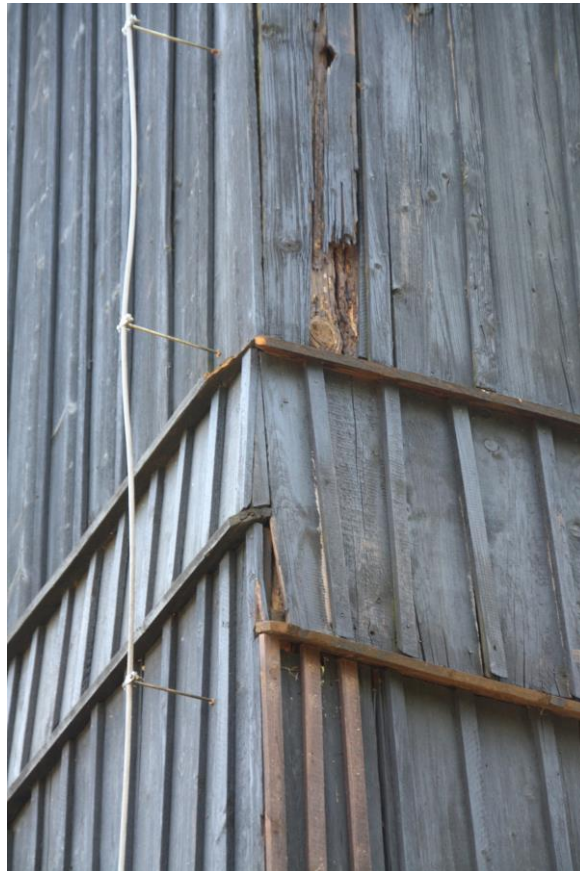
Fotografia nr 23 Gierałtice, zniszczenia konstrukcji słupowej wieży, odsłonięte w miejscu, gdzie destrukcji uległo szalowanie, fot. G. Naumowicz

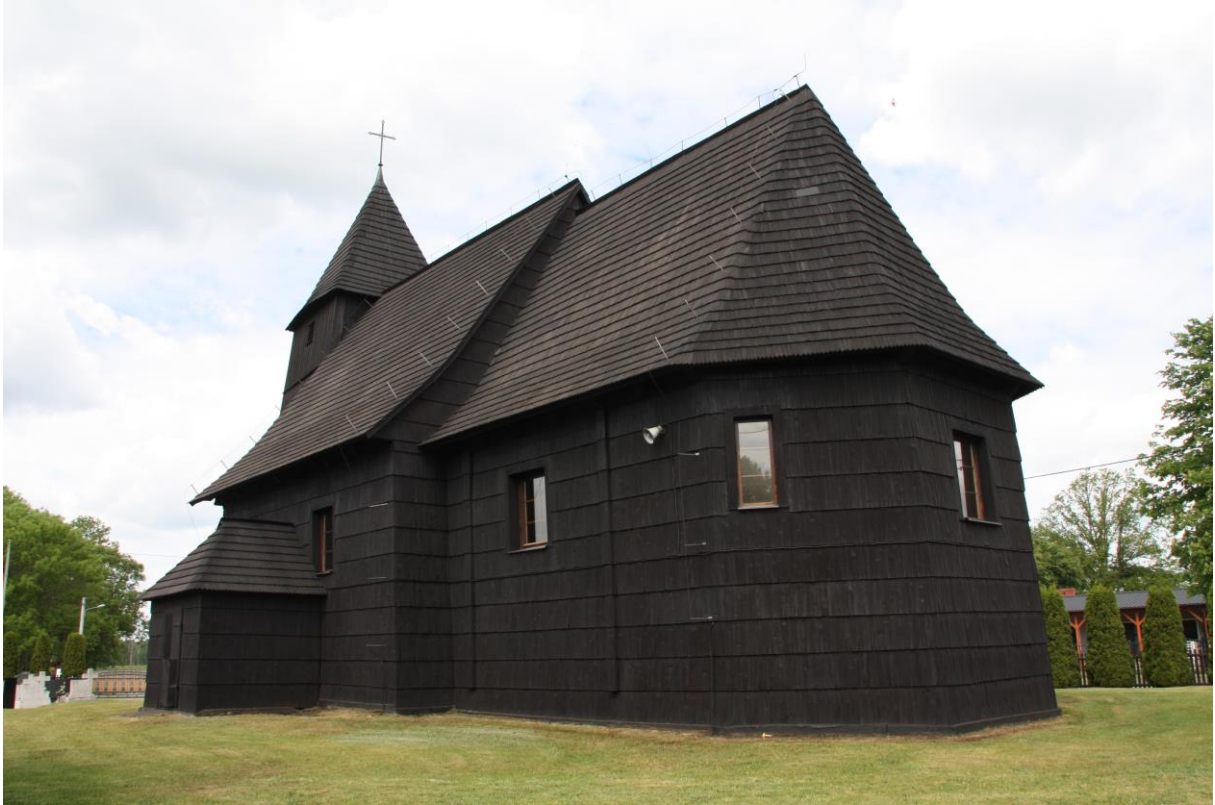
Fotografia nr 24 Lasowice Wielkie, brak drzew w otoczeniu, brak niemal całkowity także utwardzenia, fot. G. Naumowicz
