# RAPORT O STANIE ARCHITEKTURY DREWNIANEJ W POLSCE ANKIETA BADAWCZA PRZYKŁADU REFERENCYJNEGO

### **KOŚCIOŁY WIĘNCOWE PÓŁNOCNEJ CZĘŚCI WOJEWÓDZTWA OPOLSKIEGO (POWIAT KLUCZBORSKI)**

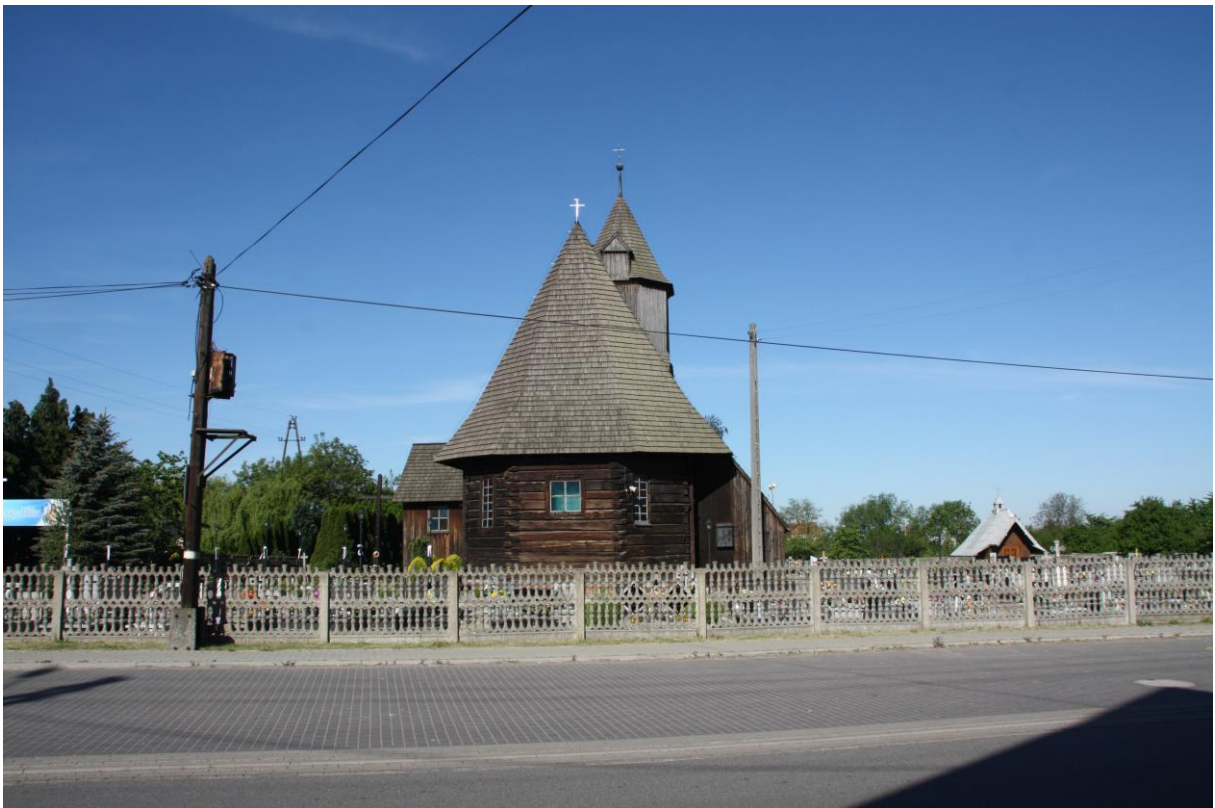
Fotografia nr 25 Krzywiczyny, brak drzew w otoczeniu, fot. G. Naumowicz

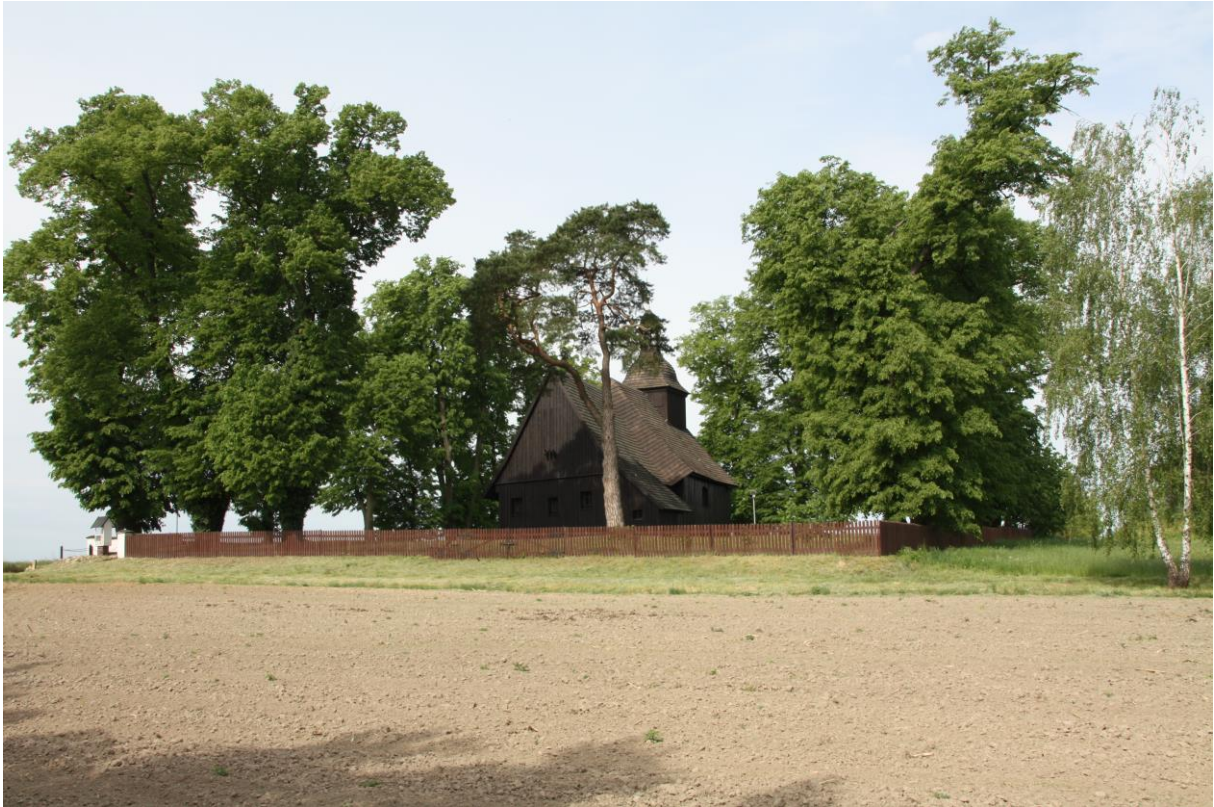
Fotografia nr 26 Miechowa, kościół w otoczeniu starodrzewu, fot. G. Naumowicz

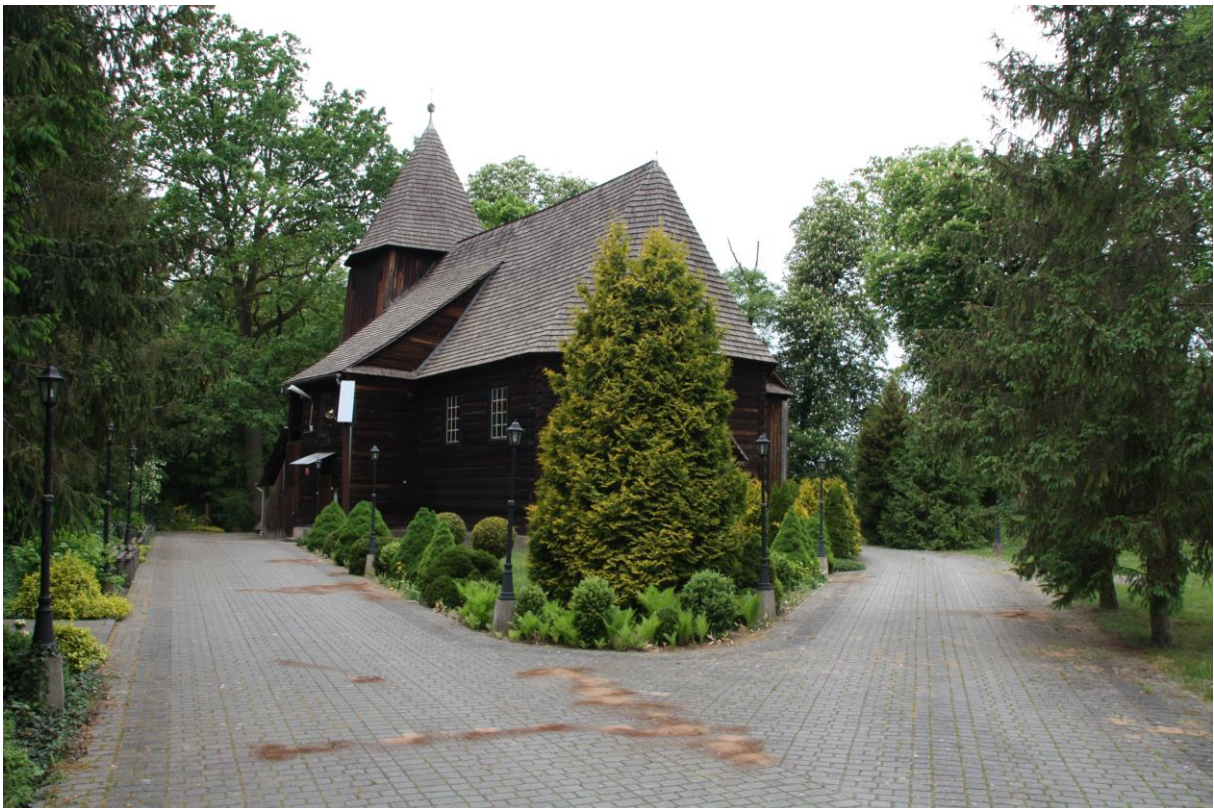
Fotografia nr 27 Komorzno, kościół w otoczeniu starodrzewu, z wtórnymi ahistorycznymi nasadzeniami oraz utwardzonym terenem, fot. G. Naumowicz

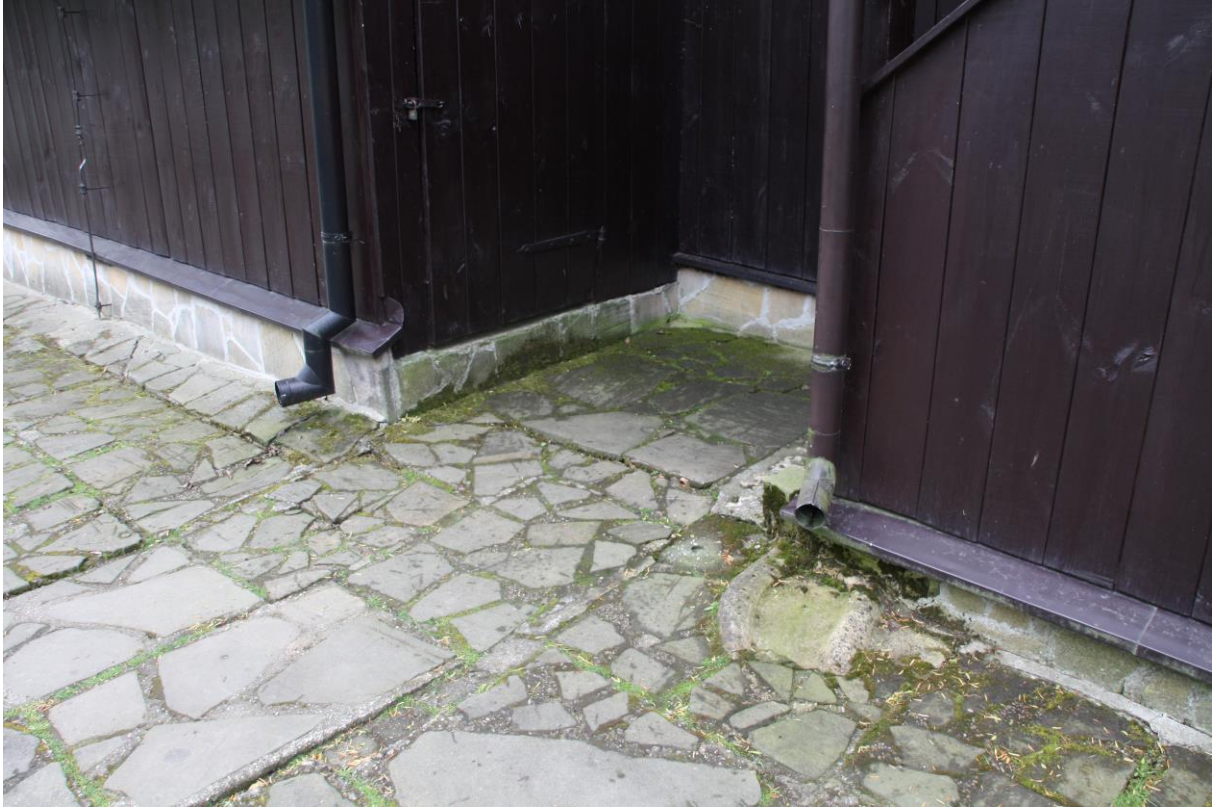
Fotografia nr 28 Bąków, utwardzenie terenu, podmurówka i rury spustowe odprowadzające wody opadowe tuż przy ścianach kościoła, fot. G. Naumowicz

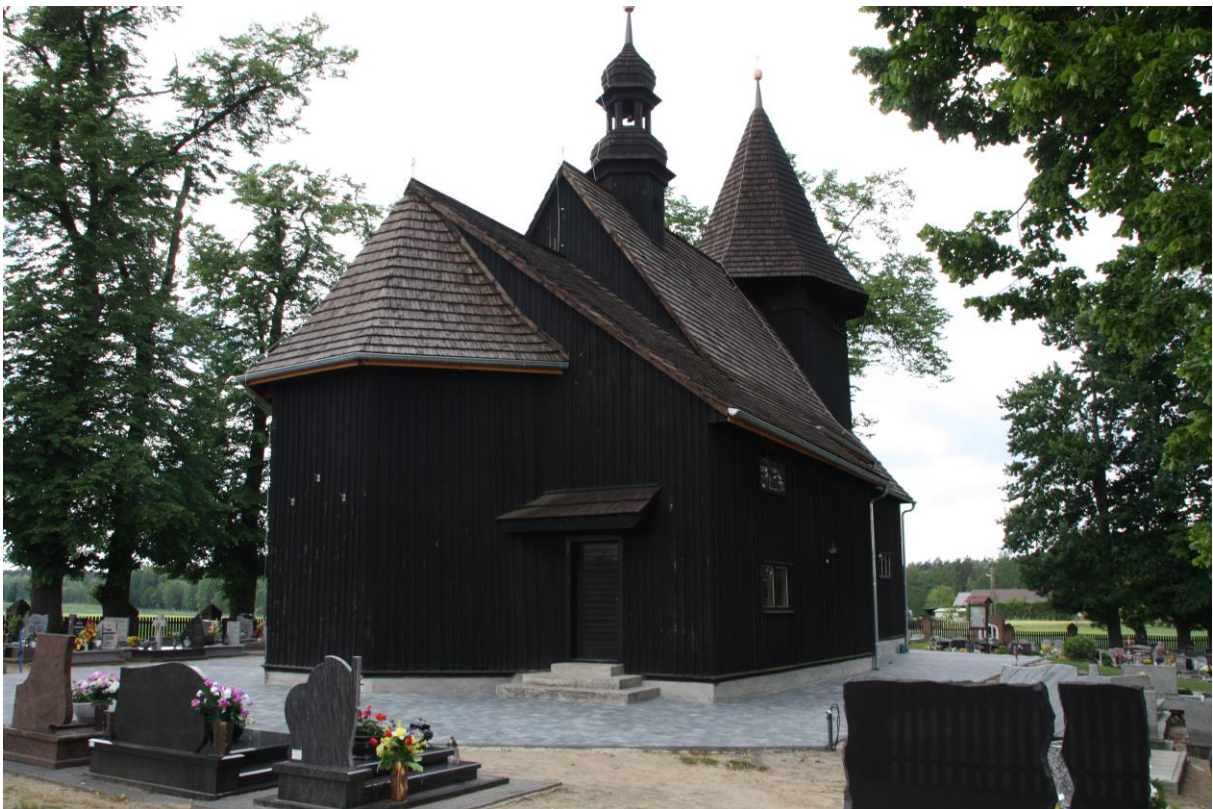
Fotografia nr 29 Laskowice, utwardzenie wykonane zapewne w tym roku (tj. 2023) z kostki betonowej

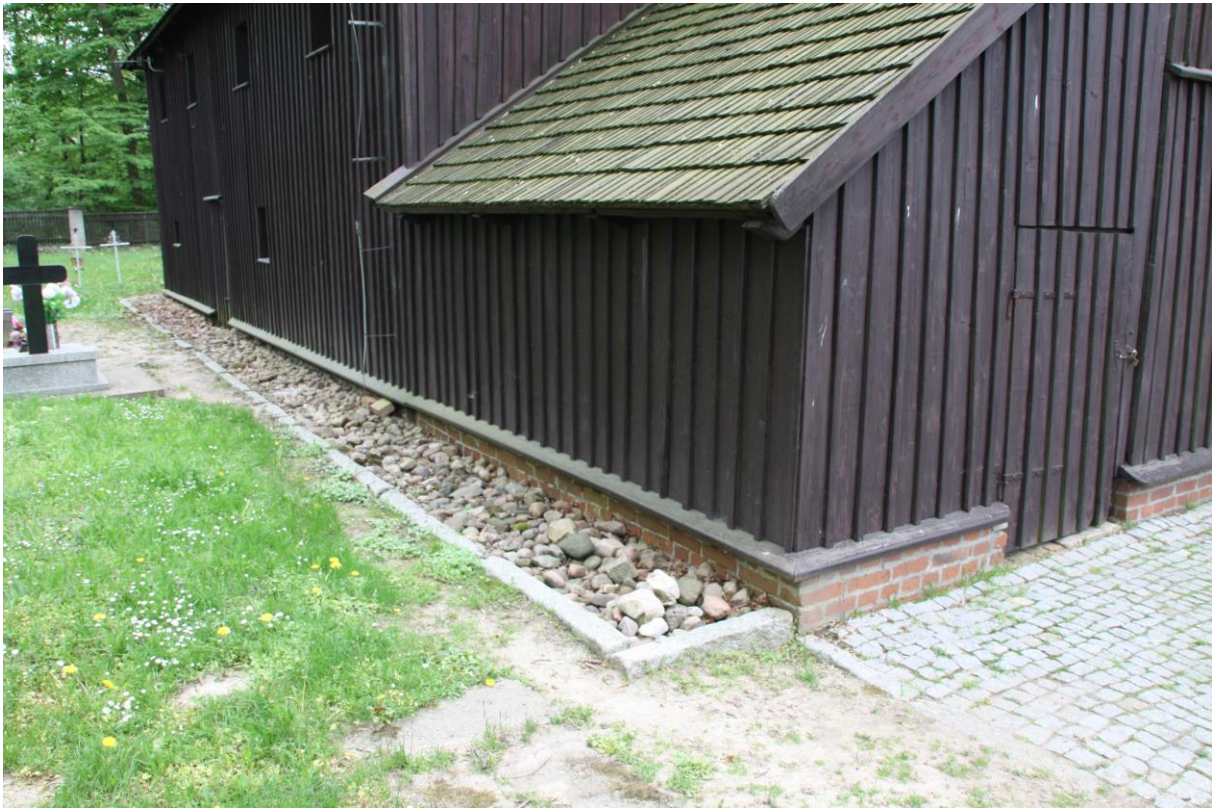
Fotografia nr 30 Jakubowice, utwardzenie z kostki granitowej oraz opaska z otoczków wykonana w ostatnim czasie, fot. G. Naumowicz

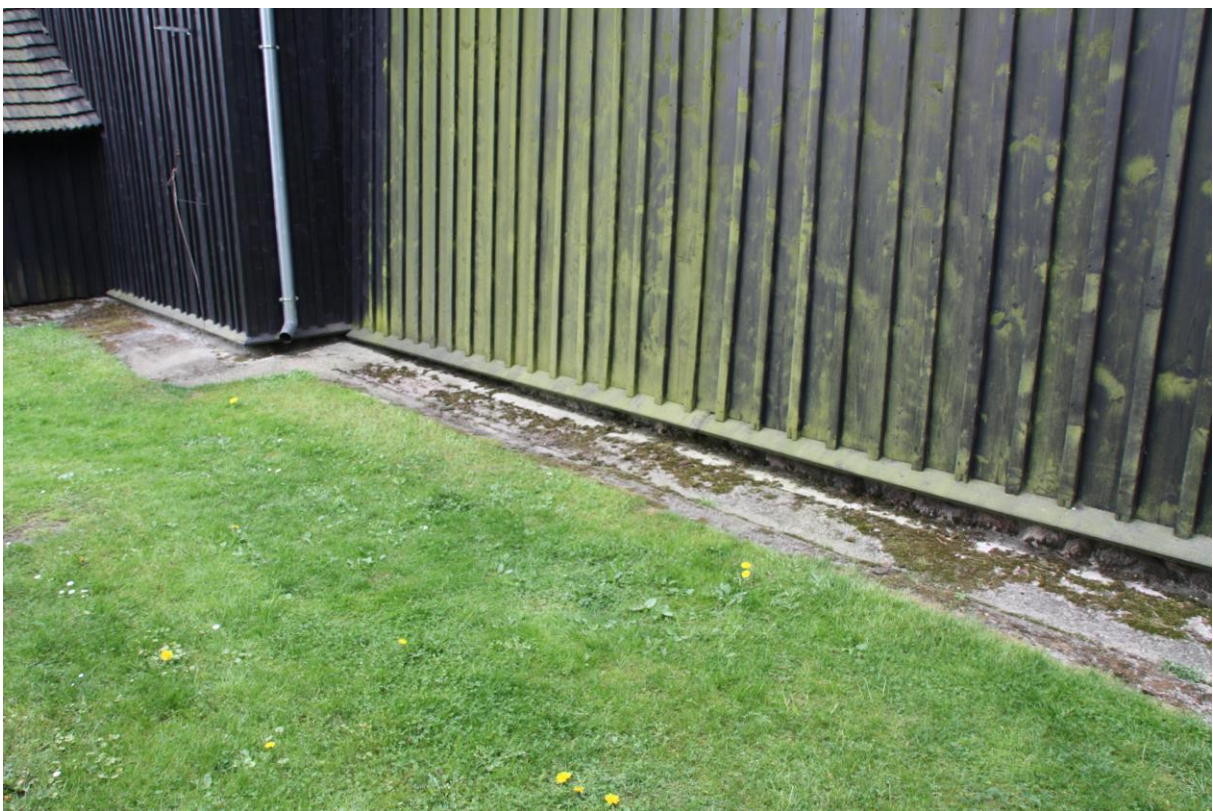
Fotografia nr 31 Proślice, spękana opaska betonowa, rury spustowe tuż przy ścianach kościoła, fot. G. Naumowicz

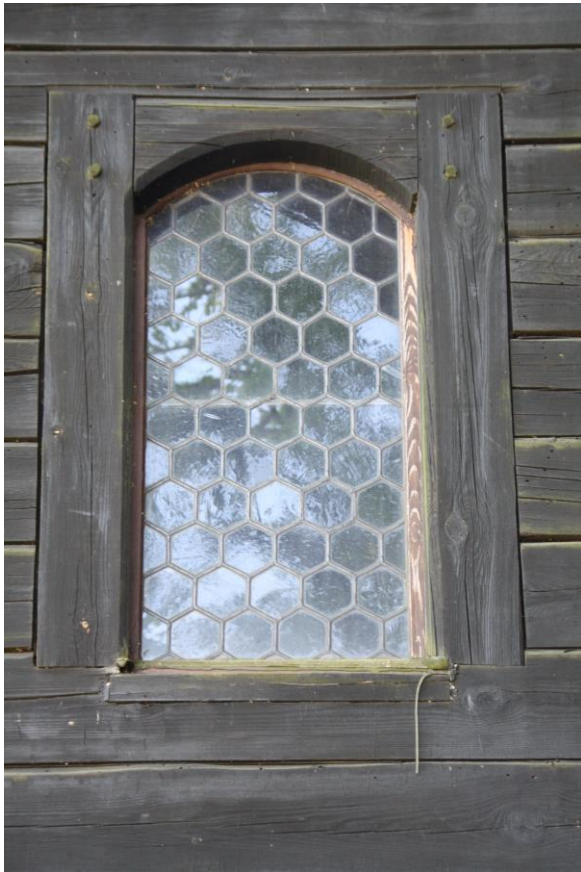
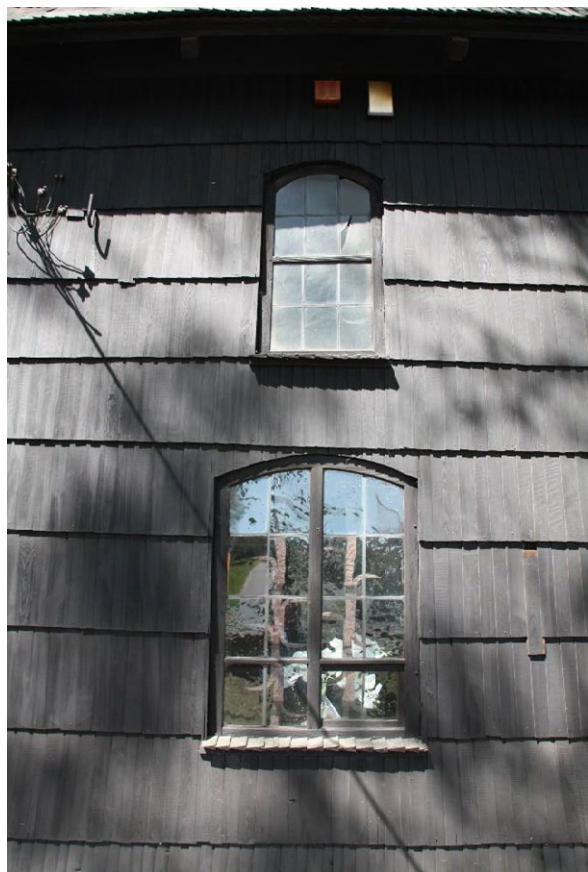
Fotografia nr 32 i 33 Wierzbica Dolna i Gieraltce, stolarka i krata historyczne, fot. G. Naumowicz

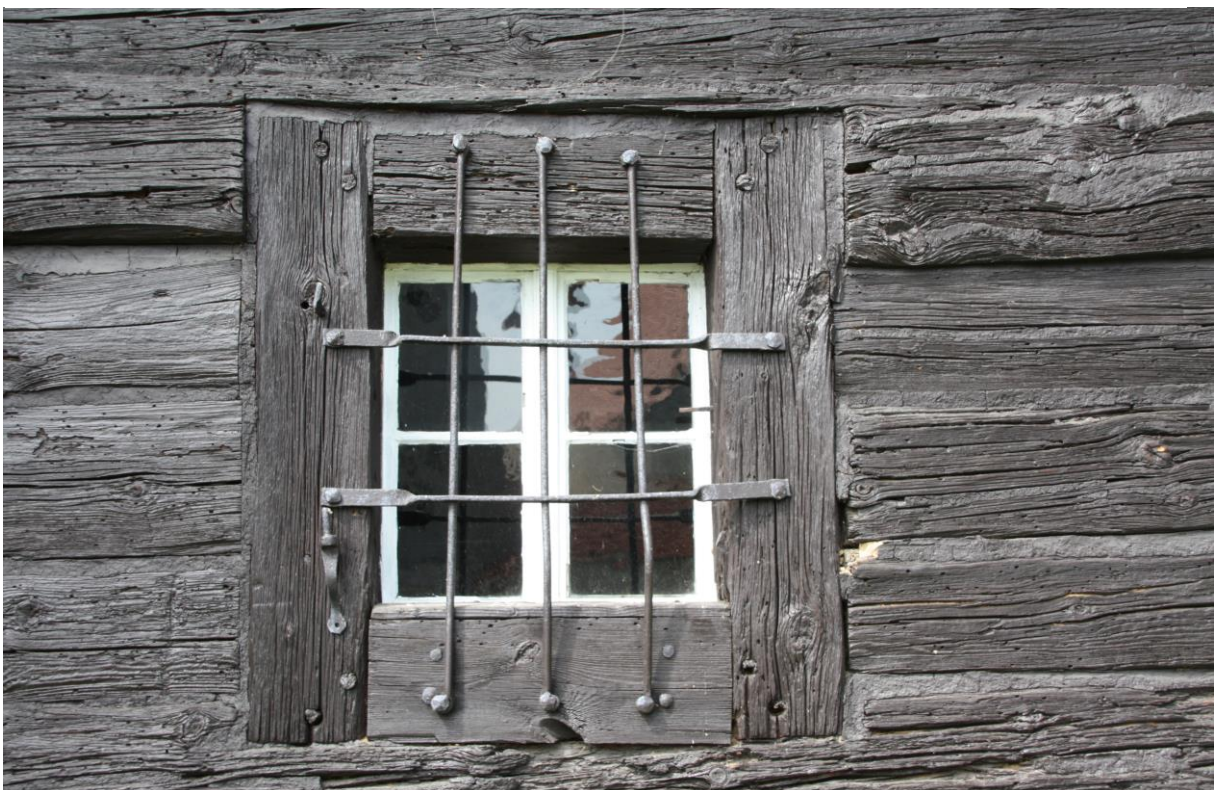
Fotografia nr 34 Chocianowice, stolarka i krata historyczne, fot. G. Naumowicz

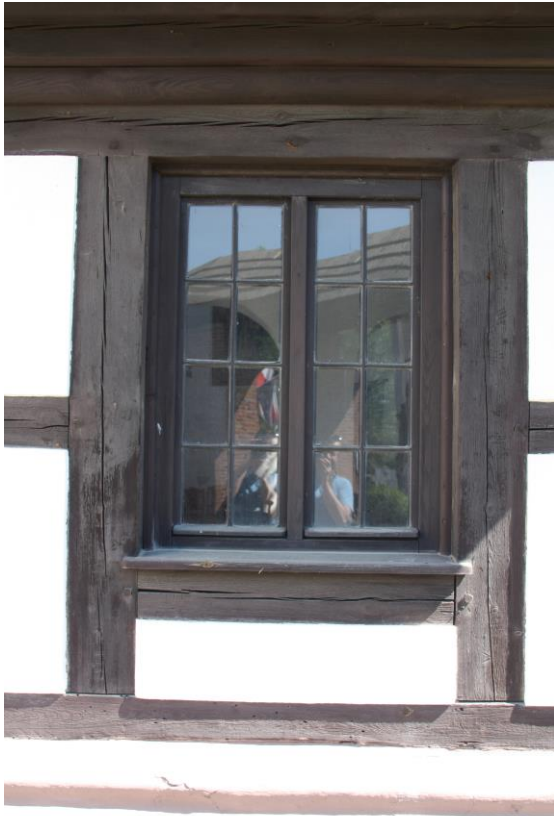
Fotografia nr 35 Wierzbica Górna, dobry przykład wymiany stolarki, fot. G. Naumowicz

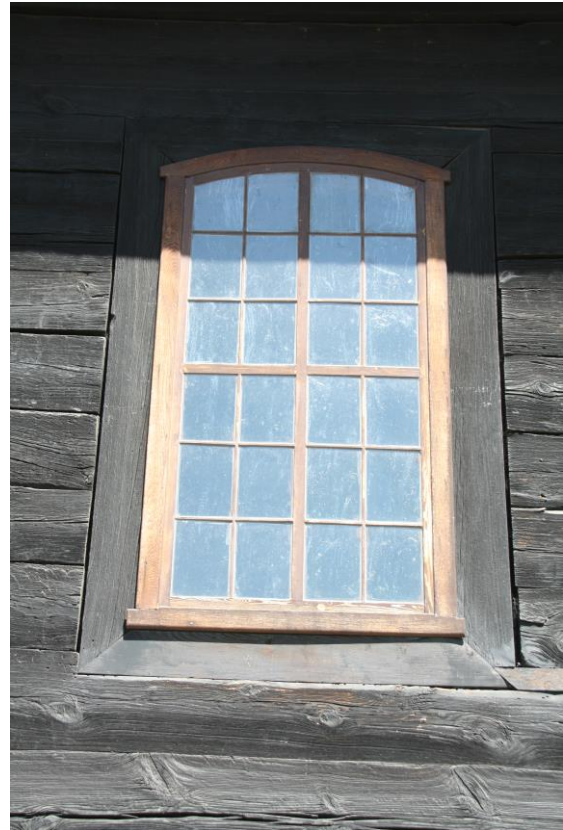
Fotografia nr 35 Rożnów, przykład poprawnej wymiany stolarki, fot. G. Naumowicz

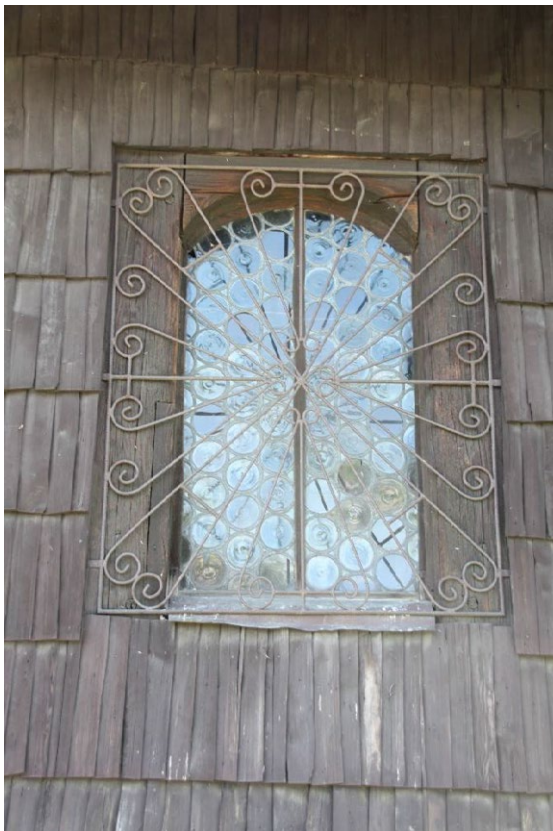
Fotografia nr 1 Biskupice, ekspozycja stolarki i oboknia, ahistoryczna krata, fot. G. Naumowicz

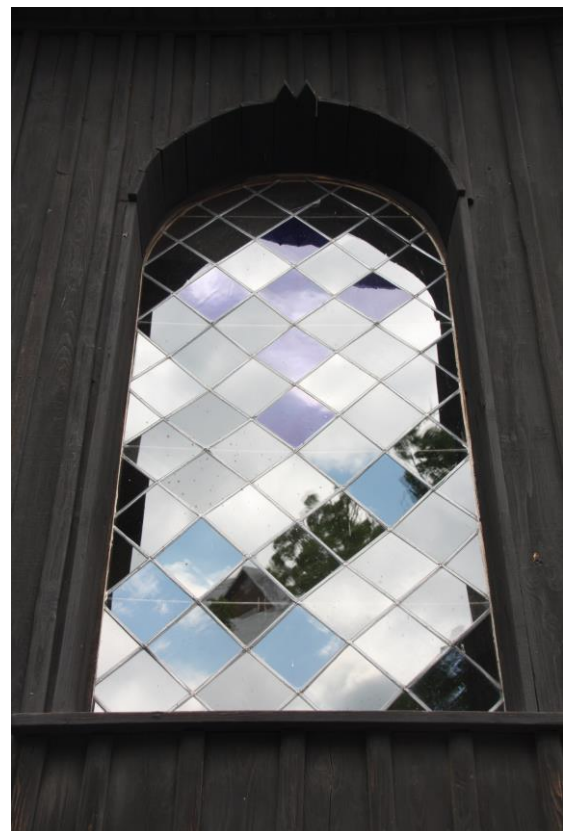
Fotografia nr 2 Laskowice, całkowite zasłonięcie oboknia oraz ościeżnicy, deformacja szklenia w ołowiu, fot. G. Naumowicz

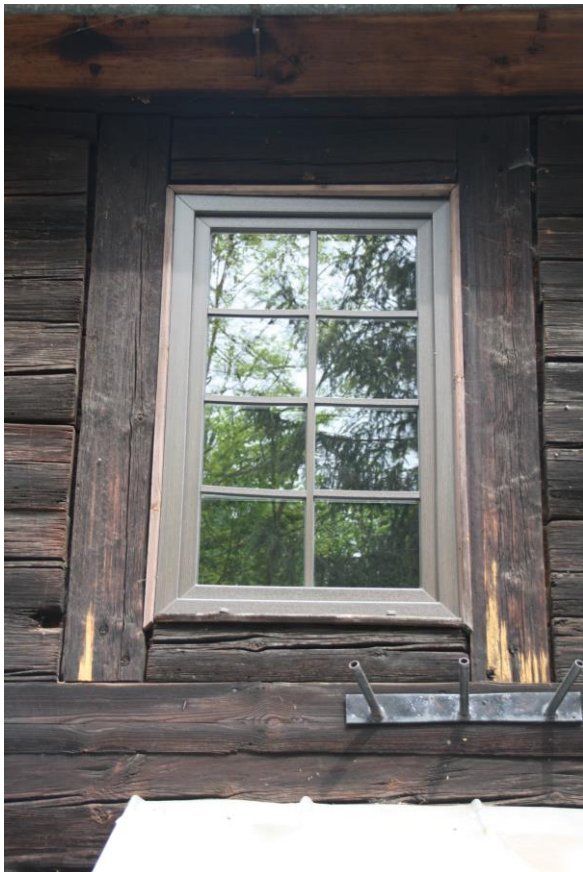
Fotografia nr 38 Komorzno, okno PVC, fot. G. Naumowicz

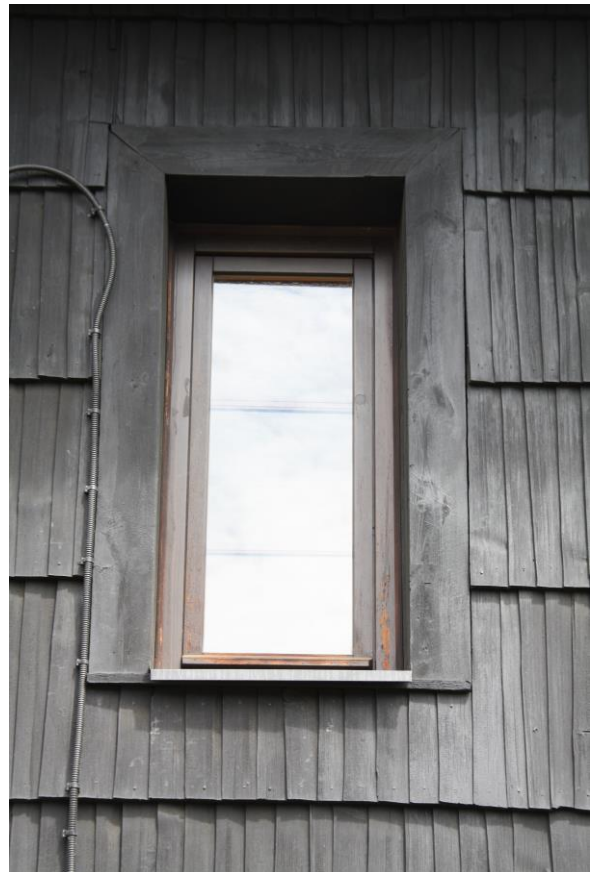
Fotografia nr 39 Lasowice Małe, stolarka z podziałami szprosami PVC
