RAPORT O STANIE ARCHITEKTURY DREWNIANEJ W POLSCE ANKIETA BADAWCZA PRZYKŁADU REFERENCYJNEGO

ARCHITEKTURA UZDROWISKOWA ZAKOPANEGO – NAJSTARSZE OBIEKTY O FUNKCJI PENSJONATOWEJ, UTRZYMANE W STYLISTYCE SZWAJCARSKIEJ I TYROLSKIEJ, POWSTAŁE PRZED POJAWIENIEM SIĘ STYLU ZAKOPIAŃSKIEGO

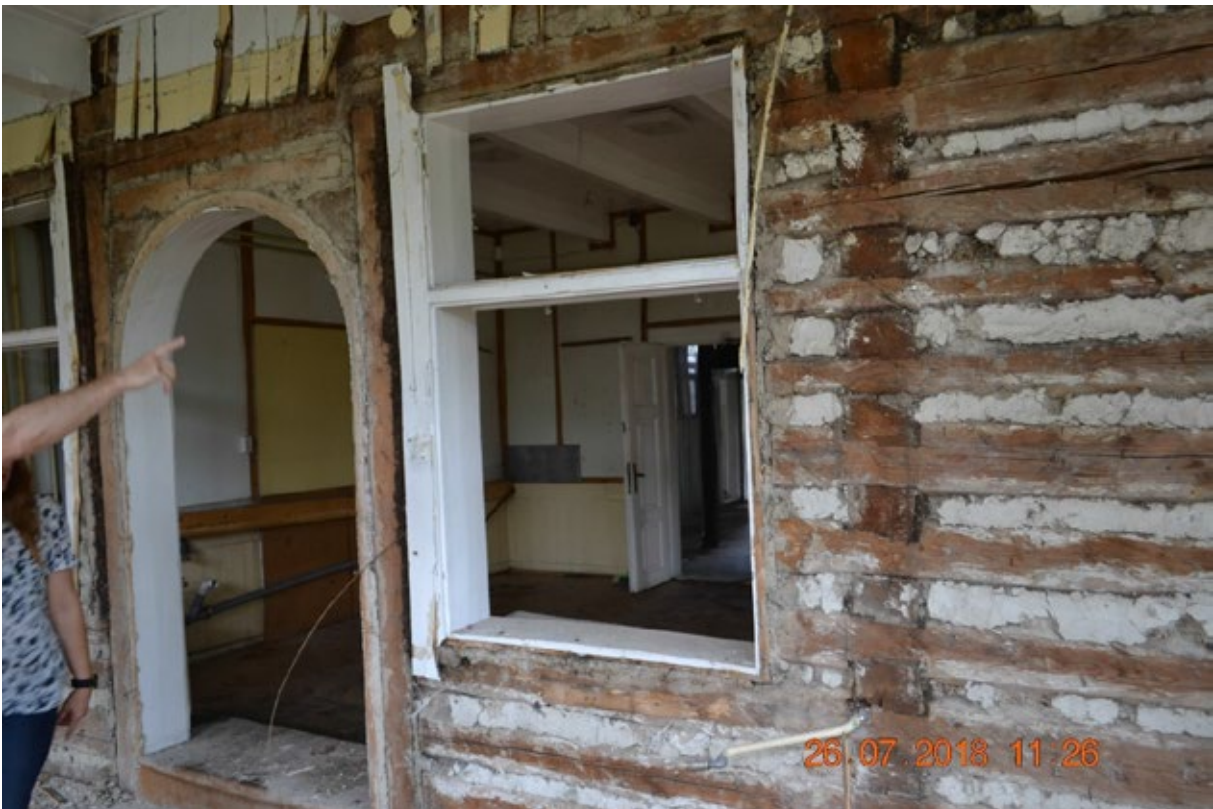
- z uwagi na szybkość wznoszenia budowli (szybki rozwój miejscowości) konstrukcje niektórych budynków stawiano niedbale, z pominięciem istotnych elementów konstrukcyjnych stosowanych w budownictwie ludowym, np. brak słupów okiennych i drzwiowych, brak sosrębów;

16. Zespół Szkół Zawodowych, d. Pensjonat „Szafas”, 1897, widoczny słabej jakości materiał, pospiesznie wzniesiona konstrukcja, przygotowana pod szalowanie, fot. N. Skiepmo 2018

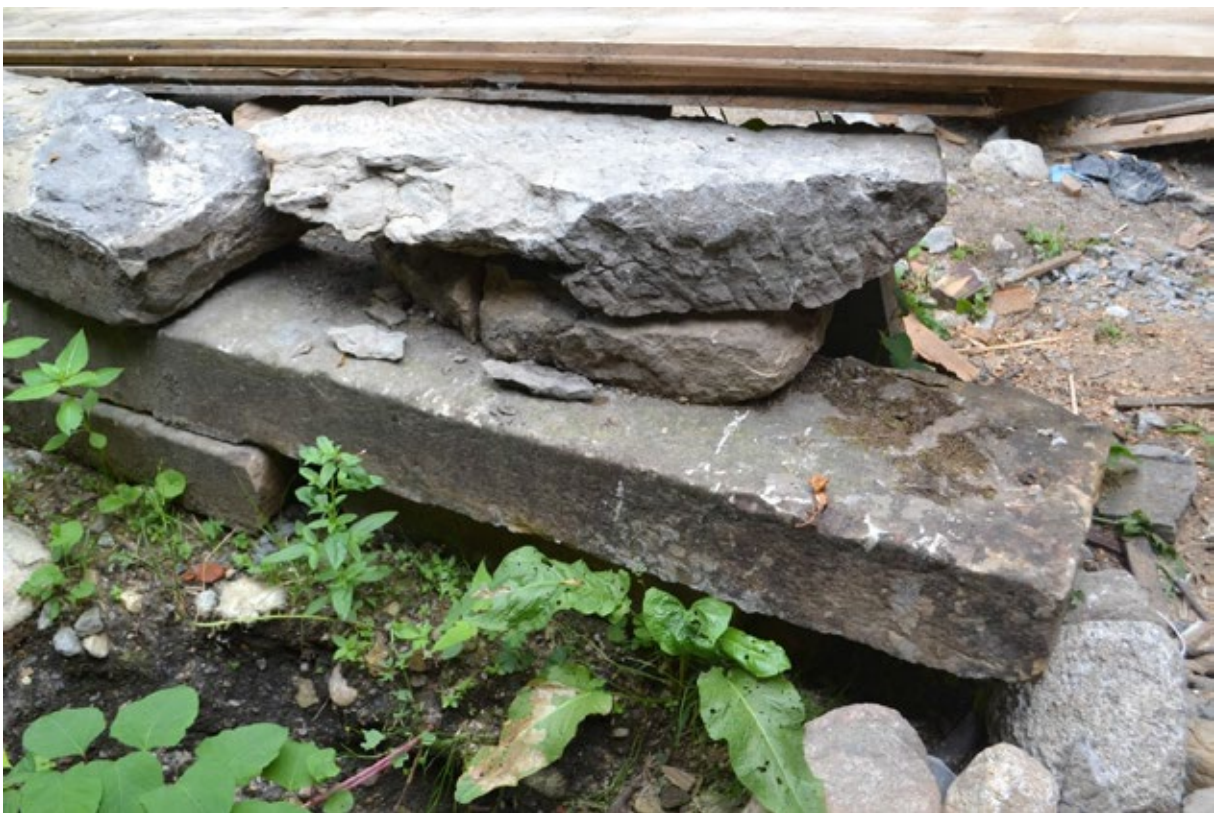
48. Willa „Jadwiniówka I”, drew., 1886; wpis do rejestru zabytków A-437 z dn. 24.01.1986 i [A-66/M] z dn. 09.10.2006, wyrzucone stare oryginalne stopnie, fot. N. Skiepmo 2019

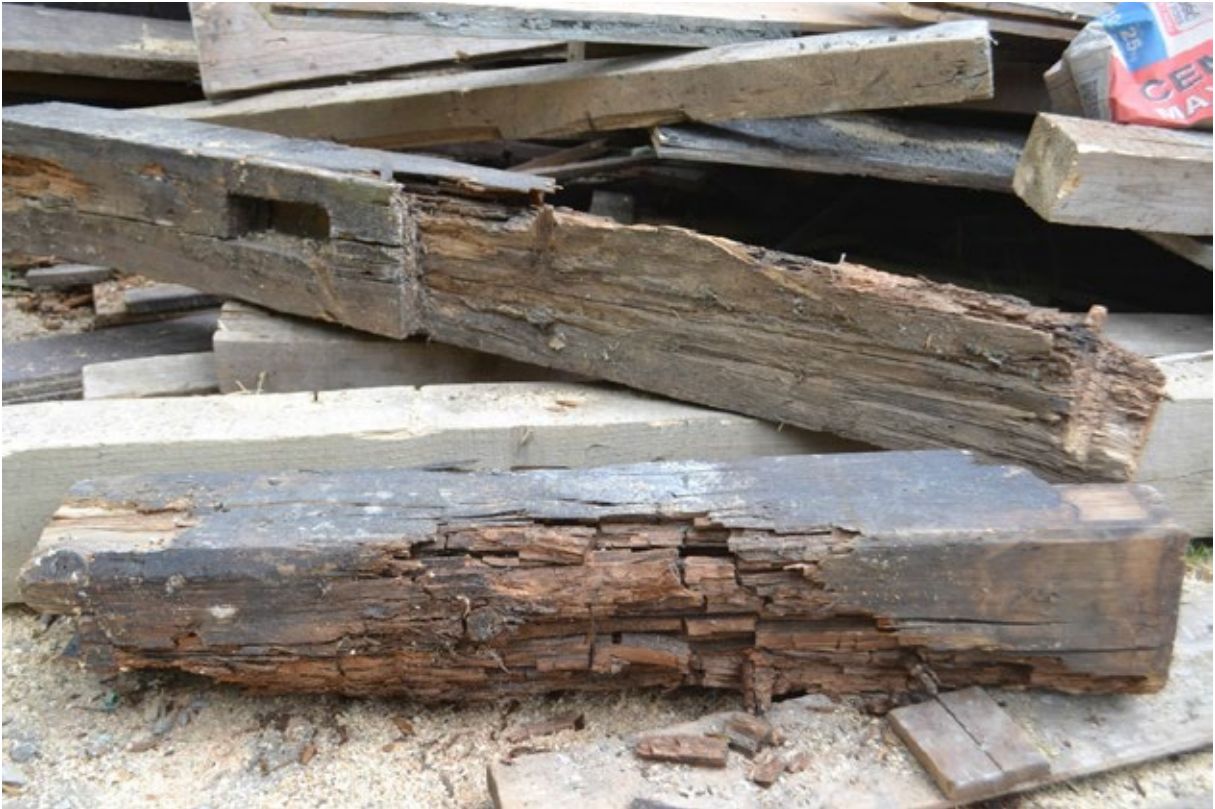
- **zniszczenie materiału – drewno (elementy konstrukcyjne).** Zniszczenia w obrębie konstrukcji zrębowej, stropów i więźby dachowej. Najczęściej korozja biologiczna dotyka najniższej położonego wieńca, a także bezpośrednio wyżej położonych bierwion. Z uwagi na niskie podmurówki, a czasem ich zupełne zniwelowanie z poziomem terenu, podciąganie wody jest bardzo duże. Również szalunek zewnętrzny ma niejednokrotnie styczność z gruntem. Ostry klimat, wysoka ilość opadów i wyłączenia budynku z użytkowania (lub niewłaściwe użytkowanie, zwłaszcza kuchni i łazienek) prowadzą do niemal całkowitego zniszczenia pierwotnej substancji w obrębie parteru. Elementy konstrukcyjne porażone są pleśniami oraz grzybami, które powodują rozpad drewna. Skala zniszczeń widoczna jest po odstąpieniu drewnianego szalunku zewnętrznego i wewnętrznego. W przypadku dużej wilgotności wewnątrz pomieszczeń (kuchnie i łazienki) w wielu obiektach prawie całkowicie zniszczone są węzły konstrukcyjne i stropy. Zepsucie konstrukcji zrębu widoczne jest również w górnych partiach, niszczonej też w wyniku penetracji pierwotnej substancji przez wody opadowe. Do zalewania podłatwic i płatwi dochodzi najczęściej z powodu nieszczelności pokrycia dachowego oraz niesprawnego systemu odprowadzania wód opadowych. Z uwagi na duże niedbałości i uproszczenia w konstrukcji, a także szybkość wznoszenia budowli, widoczne są wypaczenia konstrukcji oraz jej nierównomierne osiadanie. Zniszczone elementy podlegają wymianie na analogiczny materiał, przy czym zauważalny jest brak troski o dobór właściwego rodzaju drewna, z odpowiednimi parametrami technicznymi i wytrzymałościowymi, które wynikają z okresu oraz miejsca ścięcia drzewa. Dobór materiału i jakość obróbki zależy w dużej mierze od wrażliwości oraz poziomu wiedzy majstra, inwestora, projektanta, konserwatora. Wymiana autentycznej substancji zabytkowej na inną – z materiałów trwałych typu pustak ceramiczny, bloczek betonowy, cegła silikatowa – prowadzi do całkowitego zniszczenia tej substancji. Stosuje się też obudowę współczesnej konstrukcji wykonywaną z materiałów trwałych, np. imitacji z płazów – jak w dawnym pensjonacie „Staszeczkówka” (wpisanym do rejestru przed całkowitą wymianą oryginalnej substancji). Stropy bardzo często zalewane są też w wyniku penetracji wód opadowych przy nieszczelnym pokryciu dachowym w obrębie kominów oraz wprowadzonych instalacji hydraulicznych i kanalizacyjnych. Obserwowana jest ponadto wymiana stropów drewnianych na nowe z tego samego materiału, wzmocnienia stropów elementami stalowymi lub wymiana na stropy żelbetowe. Nie stwierdzono całkowitej wymiany więźby dachowej. Z uwagi na zaangażowanie architektów do projektowania budowli, wiele obiektów

49. Willa „Jadwiniówka I”, drewn., 1886; wpis do rejestru zabytków A-437 z dn. 24.01.1986 i [A-66/M] z dn. 09.10.2006, korozja podwalin ganku, fot. N. Skiepmo 2019

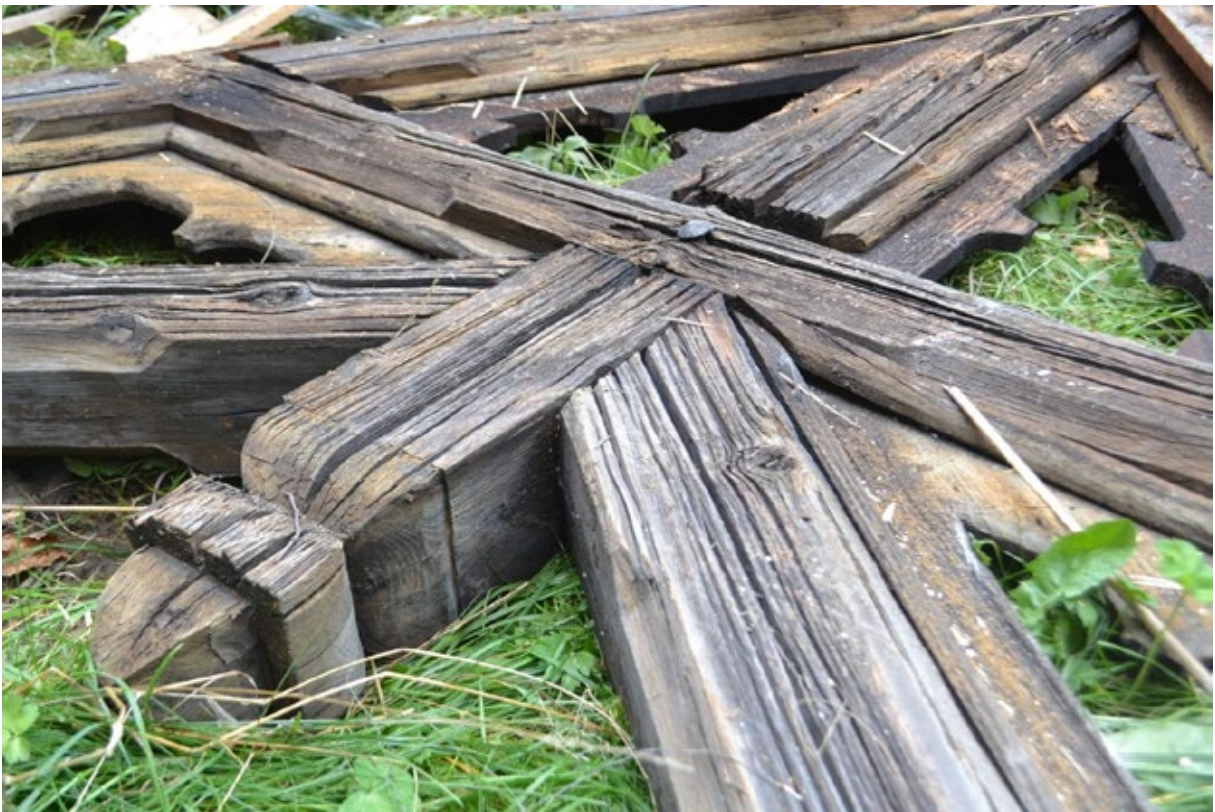
50. Willa „Jadwiniówka I”, 1886; wpis do rejestru zabytków A-437 z dn. 24.01.1986 i [A-66/M] z dn. 09.10.2006, dekoracje szczytów elewacji południowej, promieniowanie UV, wilgoć, fot. N. Skiepmo 2020

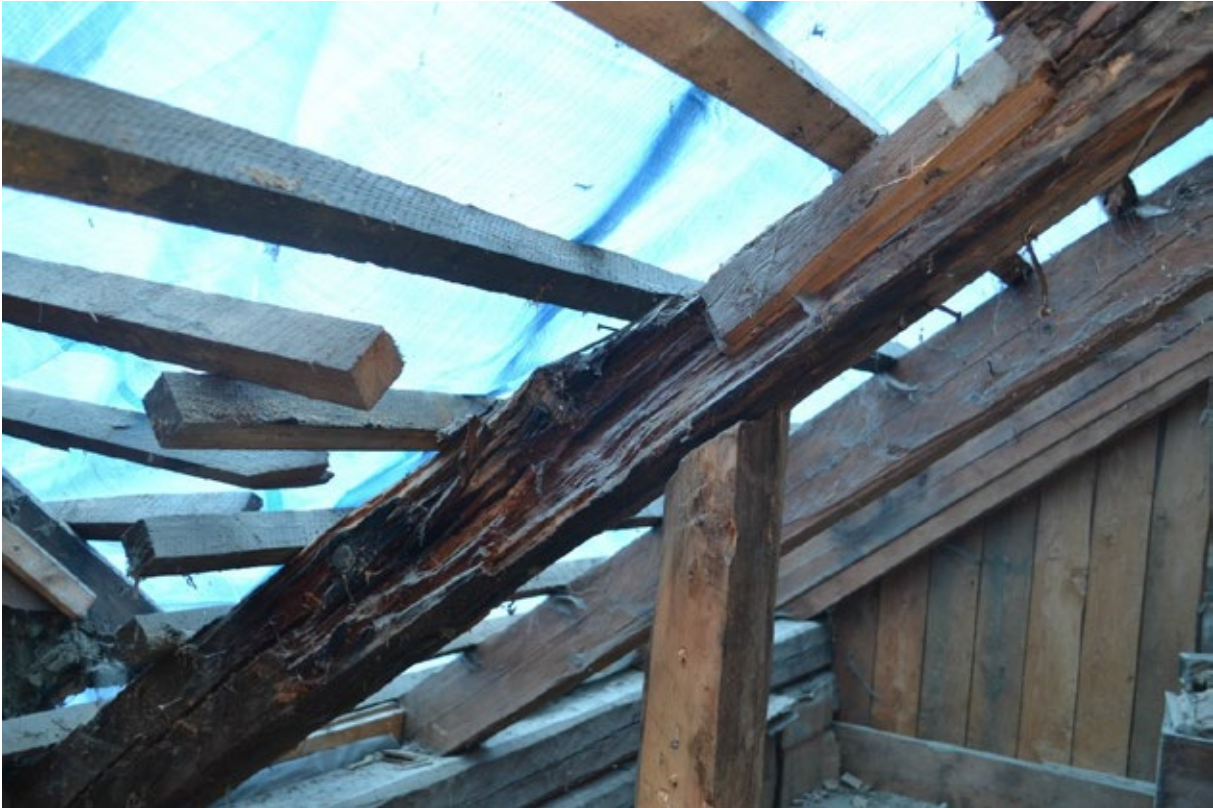
51. Korozja krokwi, Willa „Jadwińówka I”, drew., 1886; wpis do rejestru zabytków A-437 z dn. 24.01.1986 i [A-66/M] z dn. 09.10.2006, fot. N. Skiepmo 2020

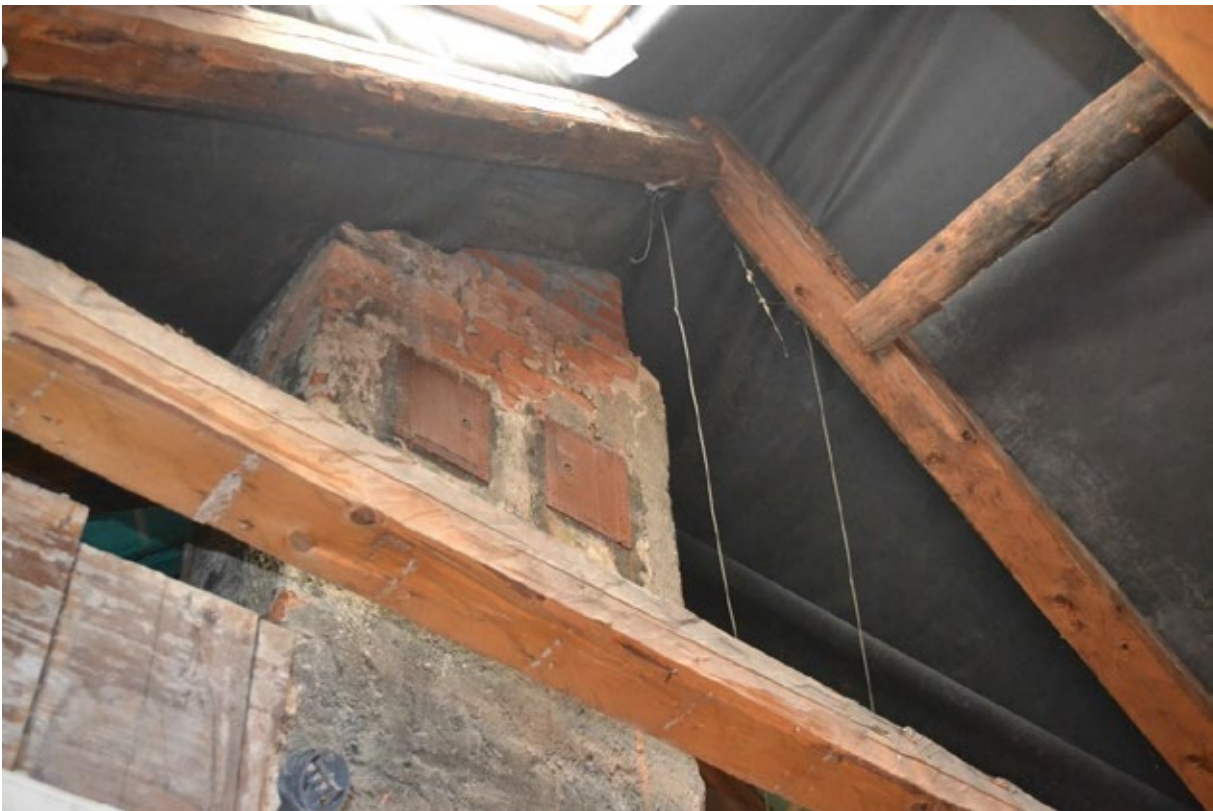
- **zniszczenie materiału – pokrycie dachowe oraz kominy.** Historyczne pokrycia dachowe typu gont czy blacha płaska łączona na felc są najczęściej wymieniane na blachodachówki imitujące dachówkę ceramiczną, a zwłaszcza na imitujące gont tzw. blachodachówki gontopodobne, arkusze blachy falistej i trapezowej, panele zatraskowe z blachy płaskiej. Odnotowano rozbiórkę starych kominów – w dobie ogrzewania geotermalnego, gazowego, olejowego czy pomp ciepła – niepełniących już pierwotnych funkcji, odbudowywanie niektórych kominów mieszczących współczesne instalacje, głównie wentylację, przy użyciu współczesnej cegły maszynowej, zwłaszcza cegły klinkierowej o wysokim połysku i jednorodnej strukturze, a także wprowadzanie współczesnej, cementowej spoiny, nierzadko bardzo szerokiej, źle założonej.

52. Zmiana parametrów i materiału komina, brak danych

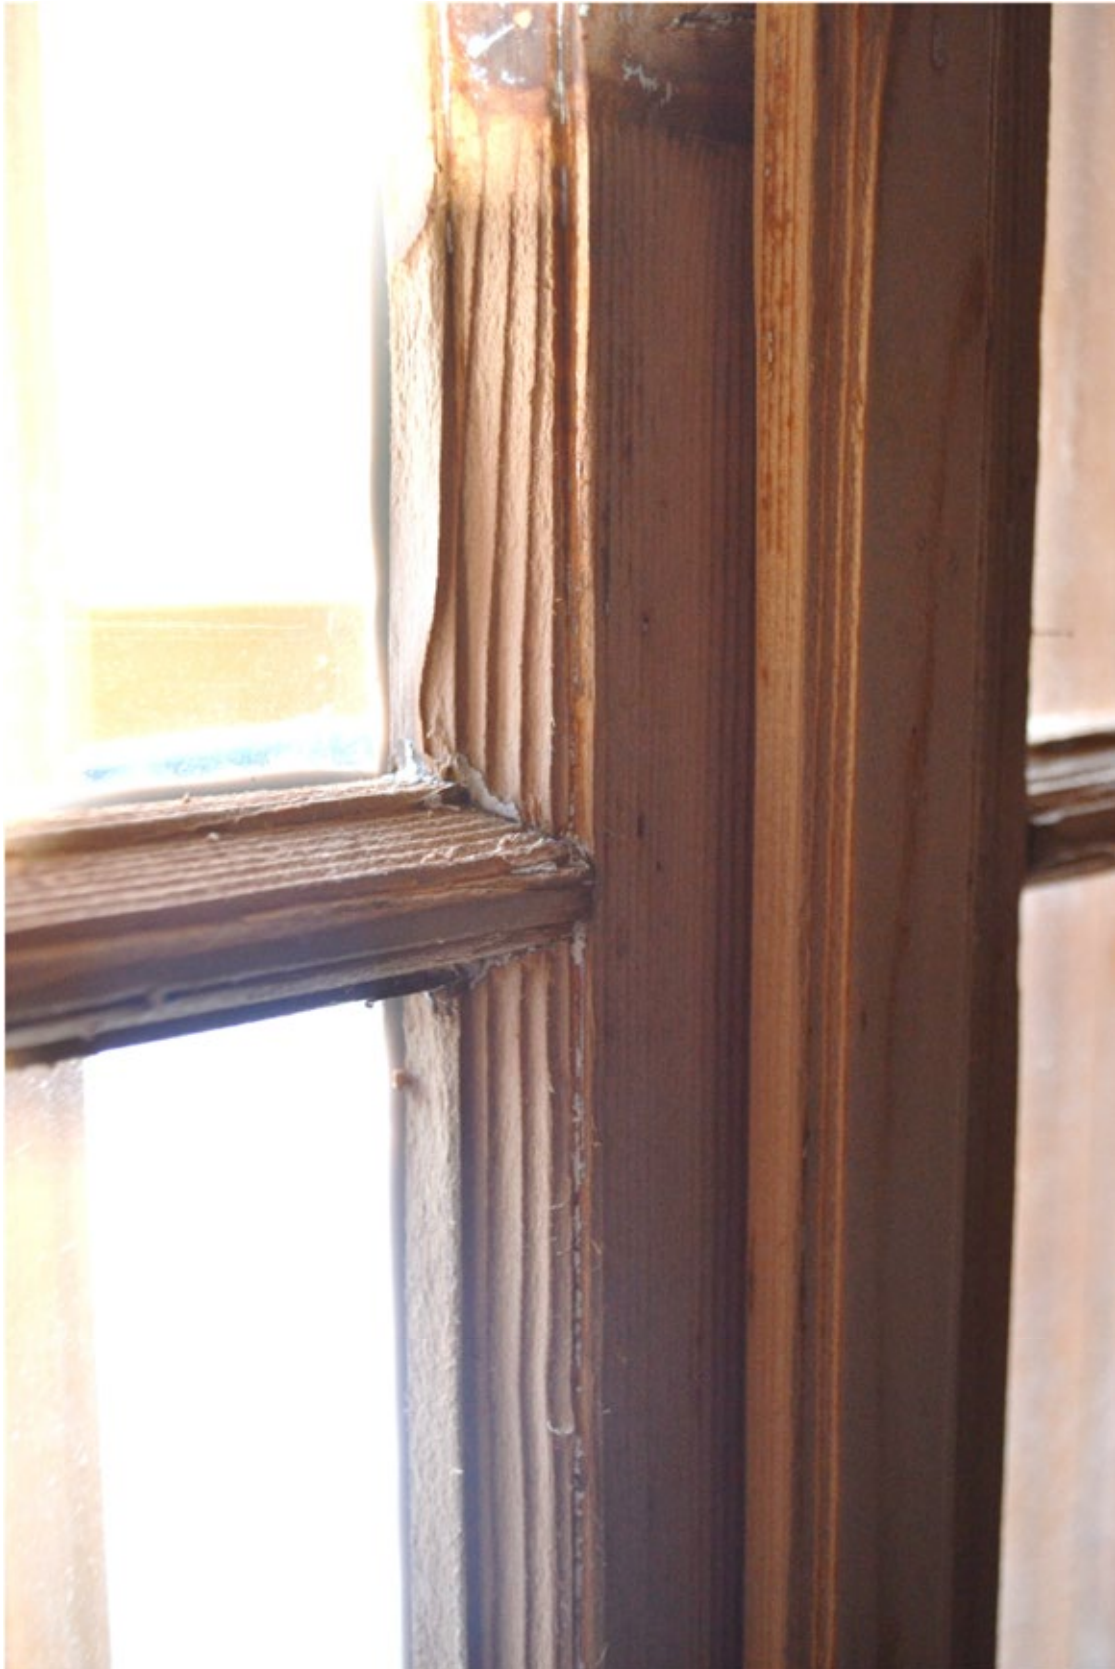
- **zniszczenie materiału – drewniana stolarka okienna i drzwiowa.** Drewniane ramiaki okienne narażone są na silne zawilgocenia oraz ekspozycję słoneczną. Pierwotne, drewniane elementy stolarki, niepoddawane bieżącej konserwacji, tracą parametry techniczne, wykrusza się biel i kity. Historyczna stolarka okienna zazwyczaj wymieniana jest na nową. Powszechne dla tego rodzaju budowli zdwojone okna ościeżnicowe typu polskiego zamienia się na współczesne pojedyncze skrzydła, tzw. okna euro z szybą zespoloną, z materiału PVC, w kolorze białym bądź z okleiną drewnopodobną, z aluminium, a także na okna sosnowe z drewna klejonego lub litego. Obserwuje się wprowadzanie nowych elementów stolarki, często bez odtworzenia historycznych podziałów. Sporadycznie w obiektach rejestrowych prowadzone są remonty starych stolarek, przy czym zawsze nabija się dodatkowe ramiaki na historyczne ościeżnice od zewnątrz; w ramiakach montowane są też nowe skrzydła zewnętrzne z szybą zespoloną, a oryginalne zewnętrzne skrzydła wraz z przeszkleniami są likwidowane. Skrzydła wewnątrz często piaskuje się i pozostawia na miejscu. Proces piaskowania powoduje jednak liczne uszkodzenia w strukturze drewna, co więcej – nie doczyszczają się też trudno dostępne miejsca. Z uwagi na silną eksploatację najszybciej wypaczeniom i wymianie ulegają drzwi. Nowo montowane elementy rzadko nawiązują do historycznych podziałów i pierwotnej stylistyki stolarki drzwiowej.

53. Oryginalne stolarki okienne zniszczone piaskowaniem mechanicznym, niedoczyszczone powłoki malarskie, brak danych

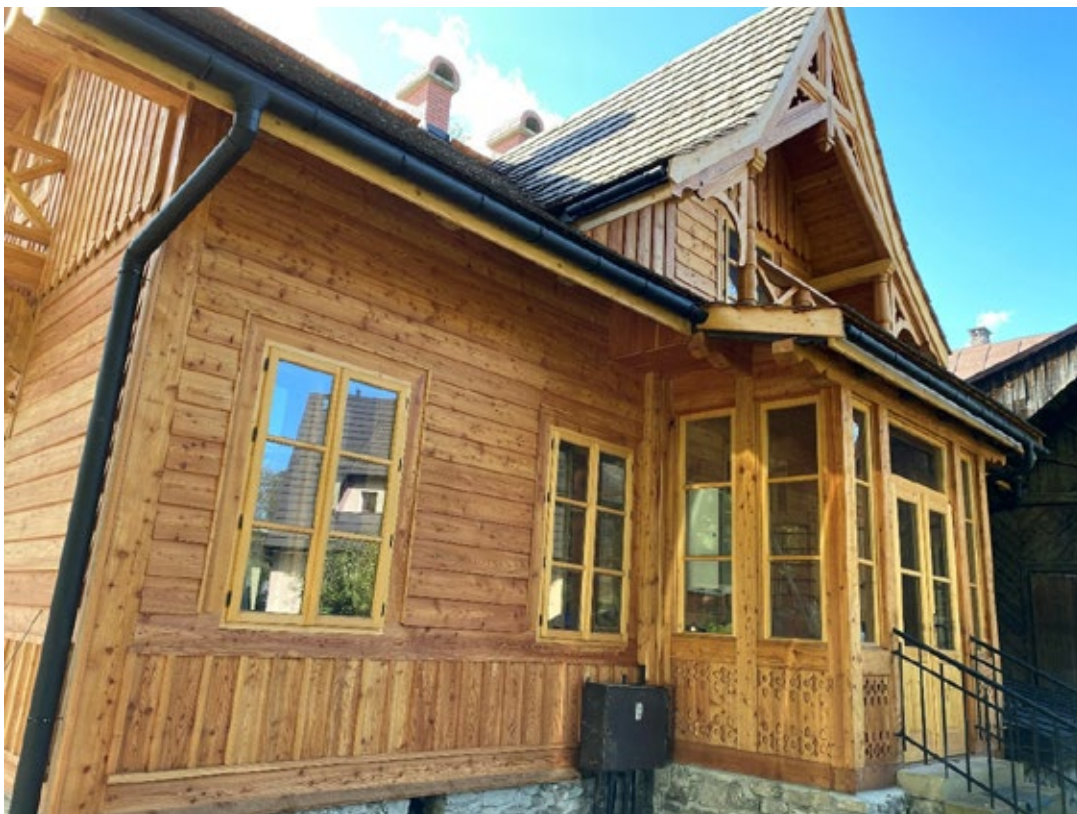
55. Całkowita wymiana substancji zewnętrznej: szalunku, stolarek, konstrukcji ganku, schodów i stopni, balustrad, szczytów, pokrycia dachowego, kominów. Willa „Jadwiniówka I”, 1886; wpis do rejestru zabytków A-437 z dn. 24.01.1986 i [A-66/M] z dn. 09.10.2006, fot. N. Skiepmo 2022
