RAPORT O STANIE ARCHITEKTURY DREWNIANEJ W POLSCE ANKIETA BADAWCZA PRZYKŁADU REFERENCYJNEGO

MŁYNY WODNE W WOJEWÓDZTWIE ŚLĄSKIM (POWIATY CZĘSTOCHOWSKI, ZAWIERCIAŃSKI, KŁOBUCKI)

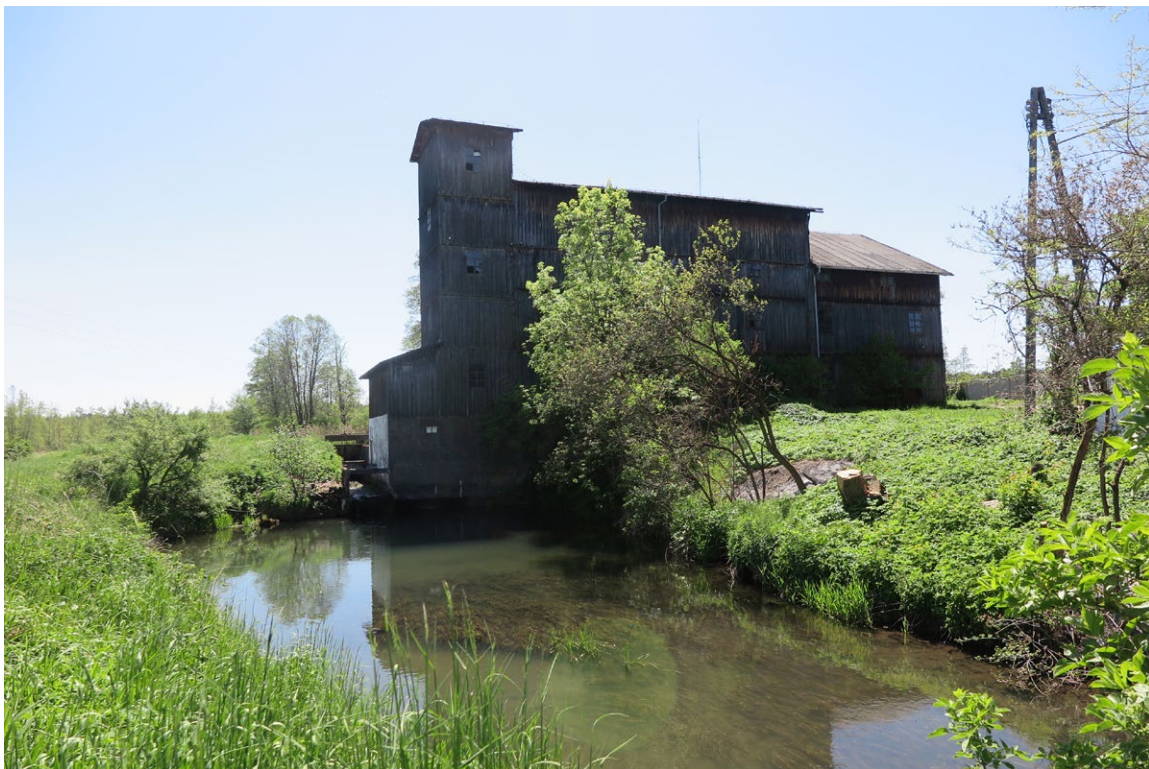
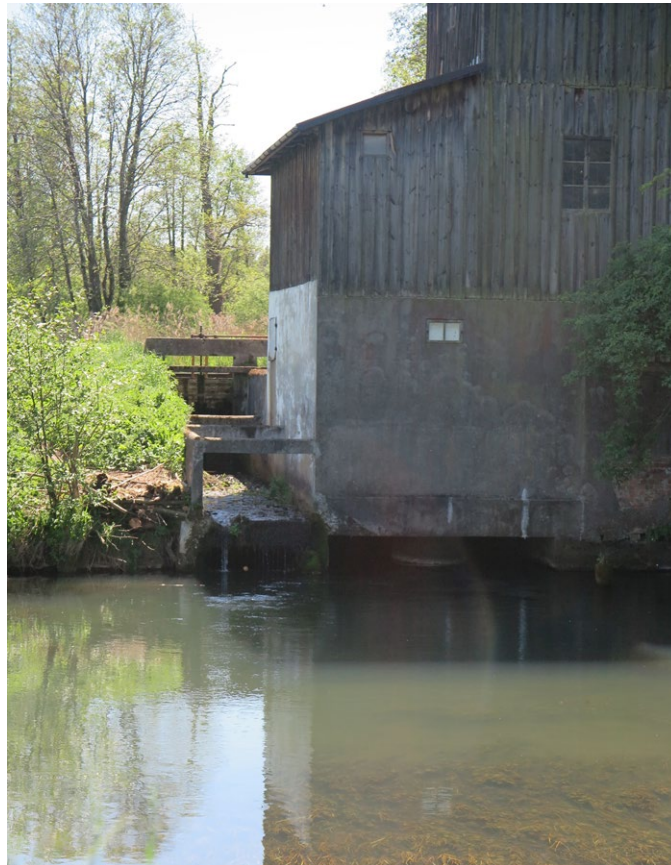
4 Bogumiń, fot. A. Olczyk

Większość spośród ocalałych młynów pozostaje nieużytkowana od kilkunastu do kilkudziesięciu lat. W przynajmniej 6 przypadkach młyny wykorzystywane są obecnie wyłącznie (Biała Wielka, Bogumiłek [il. 4, 5], Szczekociny, ul. Pężówka [il. 6, 7], Żarnowiec, ul. Warszawska) lub dodatkowo (Kluczno, Wiercica) jako elektrownie wodne, natomiast w 4 przypadkach funkcjonują stale lub okazjonalnie zgodnie ze swoim przeznaczeniem (Kluczno [il. 8, 9], Wiercica [il. 10], Szczekociny, ul. Lelowska, Przyłęk).

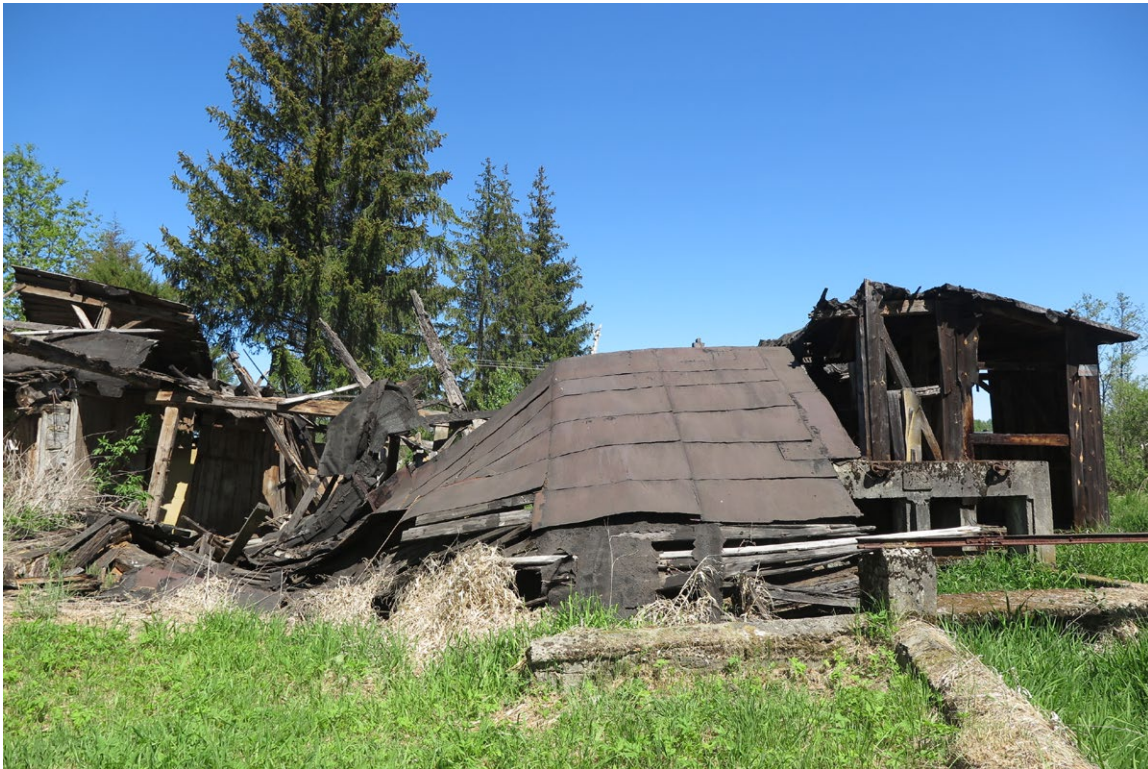
11 Wąsosz, fot. A. Olczyk

Wśród młynów zachowanych w złym stanie są 2 obiekty parterowe z XIX w. (modernizowane w 1 poł. XX w.), które w ostatnich latach uległy samoczynnemu zawaleniu (Wąsosz [il. 11], Grabiec [il. 12, 13]), 2 jednopiętrowe z pocz. XX w., odznaczające się dużymi ubytkami bądź brakiem oszalowania i poszycia dachowego oraz brakiem zachowanego wyposażenia (Żarnowiec, ul. Studzieniczna [il. 14, 15], Żarnowiec, ul. Warszawska [il. 16]), a także 2 jedno- i dwupiętrowe z pocz. XX w., które pomimo czytelnej bryły i struktury wewnętrznej charakteryzują się zaawansowanym stopniem degradacji substancji (ugięta konstrukcja dachu, duże ubytki poszycia dachowego, widoczne butwienie szalowania ścian i stolarki (Kuźnica Nowa, Tęgobórz). W 2 obiektach (Tęgobórz i Grabiec) znajdują się pozostałości historycznego wyposażenia (turbiny Francisa, ciąg urządzeń produkcyjnych). Do młynów zachowanych w stanie średnim zakwalifikowano obiekty z pocz. XX w., długotrwałe nieużytkowane i noszące ślady zaawansowanej degradacji materiału (Złoty Potok [il. 18], Pękowiec [il. 19, 20]), choć o nadal zachowanej formie zewnętrznej i strukturze wewnętrznej.

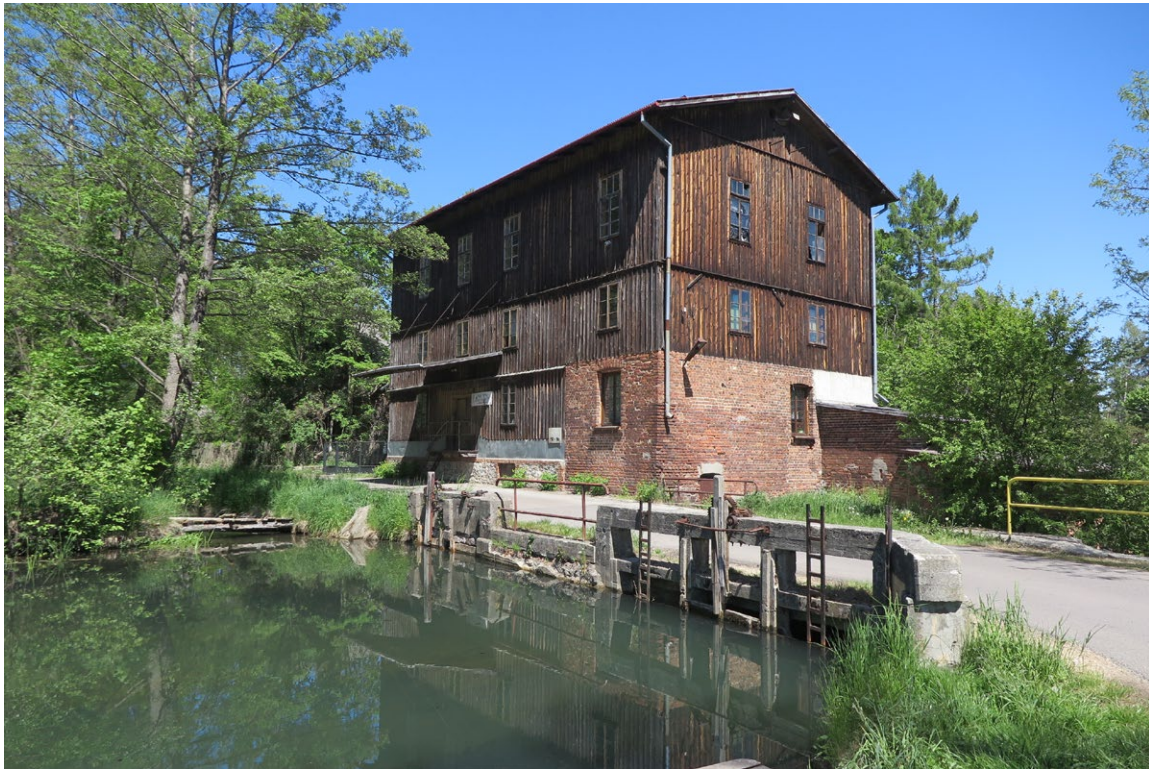
21 Biała Wielka, fot. A. Olczyk

Do młynów odznaczających się dobrym stanem zachowania – nieprzekształconą bryłą, strukturą wewnętrzną, w większości przypadków stosunkowo dobrze lub kompletnie zachowanymi elementami: oszalowaniem elewacji, poszyciem dachowym, stolarką i wyposażeniem (urządzenia młyńskie) – zaliczono 7 obiektów (Biała Wielka [il. 21], Bogumiłek [il. 22, 23], Bonowice [il. 24, 25], Koniecpol [il. 26], Przyłęk, Szczekociny, ul. Pężówka [il. 27], Szczekociny, ul. Lelowska). Są to obiekty okazjonalnie użytkowane bądź stosunkowo niedawno wyłączone z użytkowania, mające opiekunów i niejednokrotnie po pracach remontowych o ograniczonym zakresie. Stan zachowania 2 obiektów uznano za bardzo dobry (Kluczno [il. 28], Wiercica [il. 29]), na co wpływ mają przeprowadzone w ciągu ostatniej dekady prace remontowo-konserwatorskie, okazjonalne użytkowanie zgodnie z pierwotnym przeznaczeniem i objęcie nadzorem konserwatorskim w związku z ochroną w formie wpisu do rejestru zabytków.

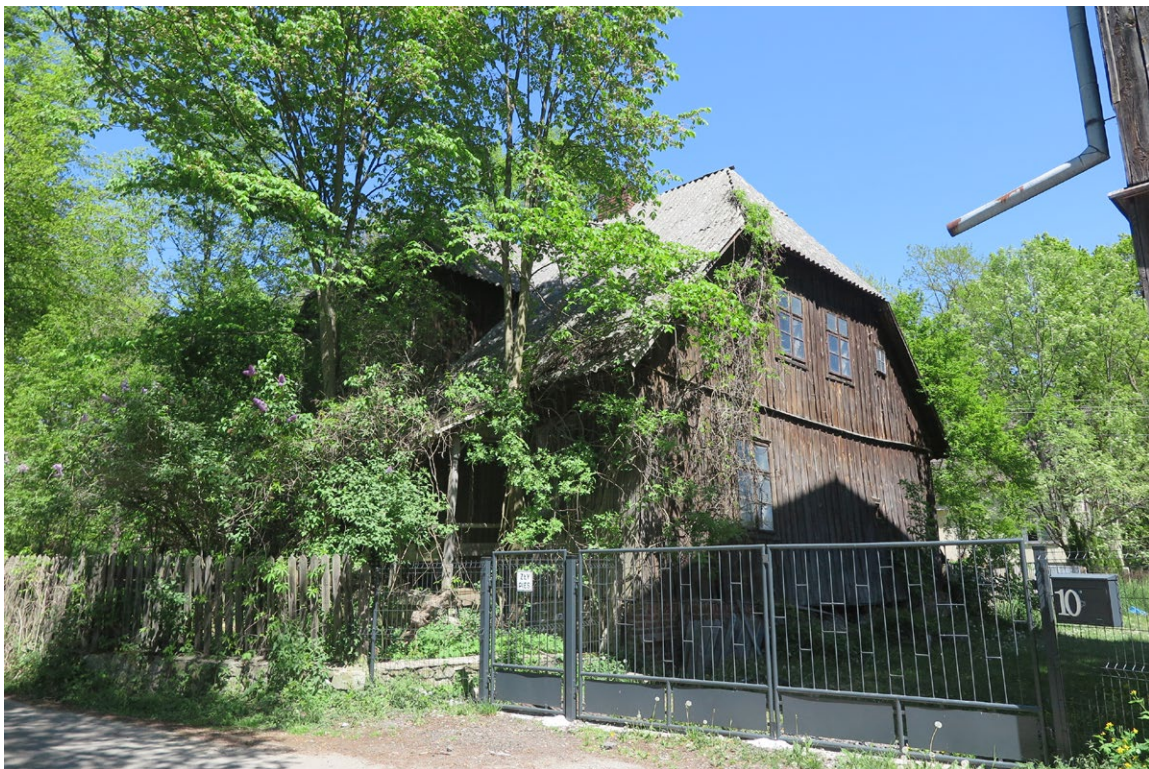
30 Biała Wielka, fot. A. Olczyk

- drewniane (rzadziej murowane) młynarzówki, przeważnie parterowe, wolnostojące (Biała Wielka [il. 30], Szczekociny, ul. Pężówka [il. 31], Wiercica [il. 32]) lub przylegające szczytem do budynku młyna (Bonowice [il. 33], Grabiec [il. 34], Kluczno [il. 35], Wąsosz [il. 36], Złoty Potok [il. 37]); w większości nieużytkowane (poza Bonowicami i Wiercicą), nieprzekształcone, lecz zaniedbane lub w stanie katastrofalnym (Grabiec, Wąsosz) – pojedyncze posiadają jedynie fiszkę adresową, 1 obiekt chroniony jest w ramach mpzp (Kluczno);
- drewniane tartaki (Kluczno [il. 8], Łęg [il. 3]), nieużytkowane – brak ochrony, jakiegokolwiek dokumentacji konserwatorskiej;
- stodoły i podobna zabudowa gospodarczo-inwentarska (murowana lub drewniana);
- śluzy, jazy, młynówki, stawy.
