# **Optymalizacja metod konserwacji**

**Zagadnienie nierównowagi  
wilgotnościowej w obiektach  
zabytkowych**

Wojciech Eckert  
Paweł Filipowicz  
Grzegorz Młynarczyk  
Włodzimierz Pedrycz  
Bogumiła J. Rouba

Narodowy  
Instytut  
Dziedzictwa

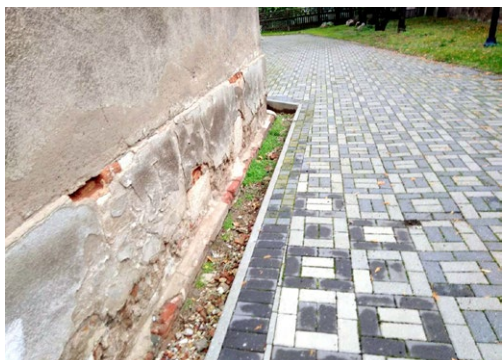
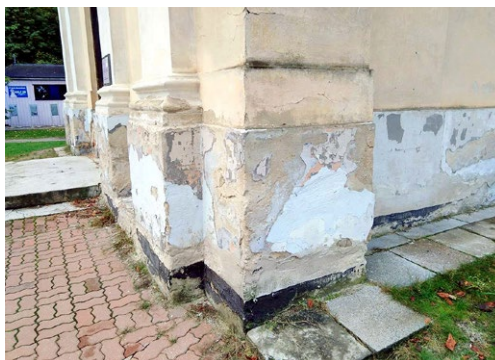
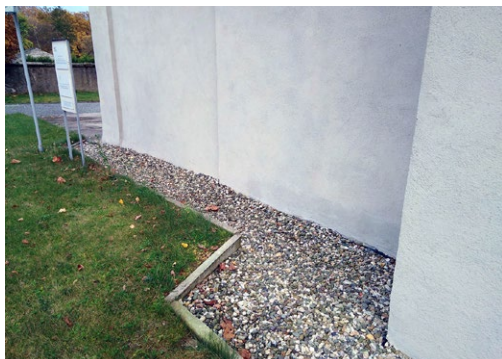
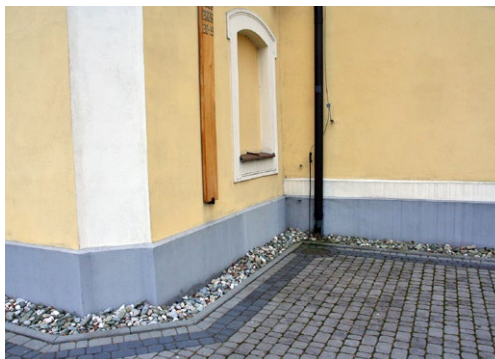
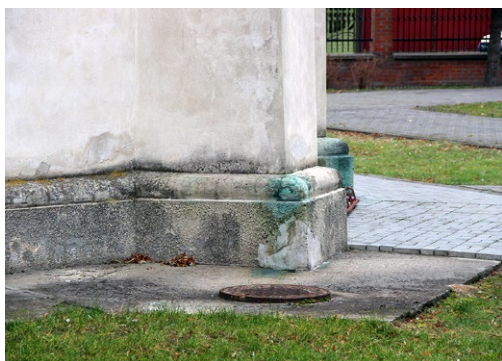
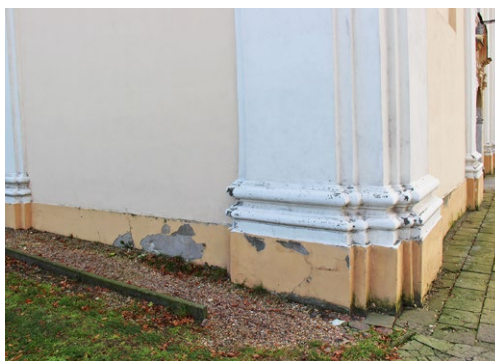
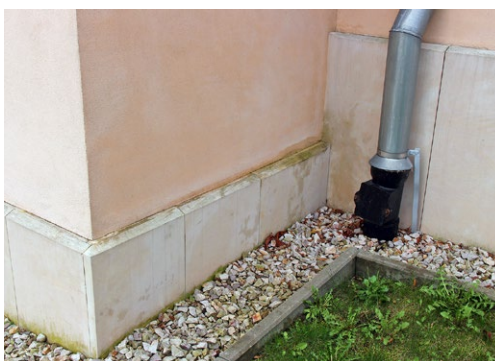
**Fot. 1a, b, c, d, e, f, g** Przykłady ograniczenia możliwości odpływu wody opadowej wskutek wykonania opaski przyściennej z twardego materiału, z wysokim krawężnikiem blokującym odpływ wody, z brakiem spadku

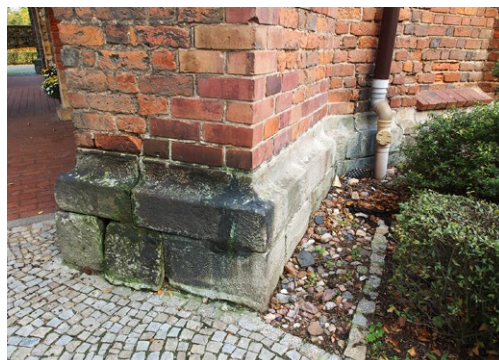
**Fot. 2a, b, c** Przykłady wykonania izolacji pionowej z odstającej folii kubełkowej, za którą sphywa woda, co skutkuje nawilżaniem, zamiast osuszania

Innym zagrożeniem jest zastosowanie błędnych technologii prac, co skutkuje pogorszeniem warunków wilgotnościowych obiektu, czyli np.: użycie folii kubełkowej na pionowych fragmentach ścian pod gruntem (czy to jako izolacji, czy zabezpieczenia izolacji przeciwwilgociowej), bez szczelnego dla wody spływającej po murach zamknięcia górnego, co skutkuje nawilżaniem dolnych części budowli (odrębnym zagadnieniem i dyskusyjnym wizualnie jest stosowanie górnej listwy dociskającej i zamykającej) (fot. 4a, b, c); wykonywanie w zbyt szerokim zakresie „twardych”

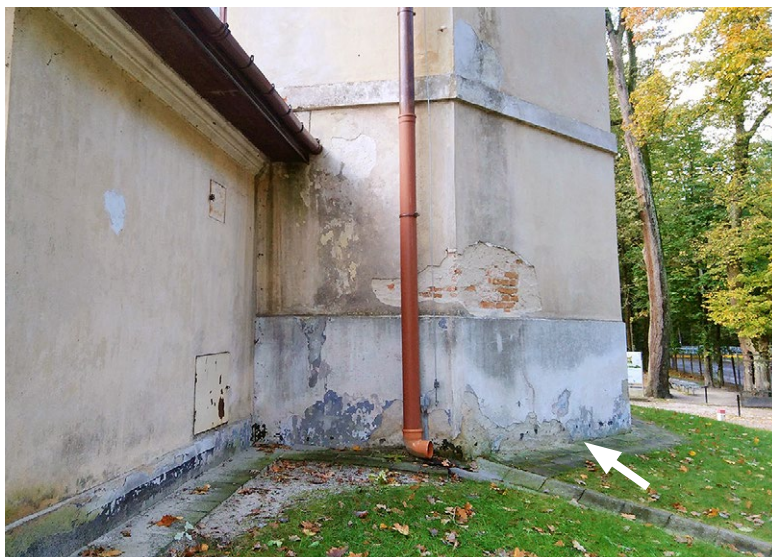
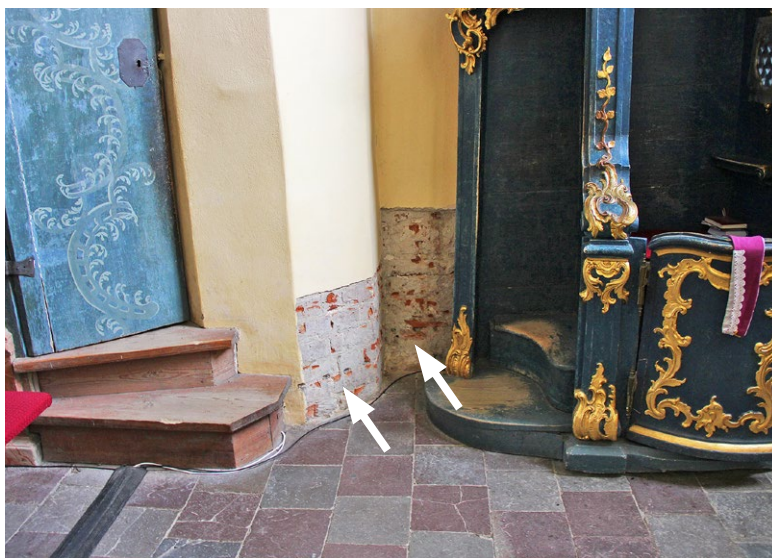
**Fot. 3a, b** Izolacje poziome także bywają nieciągłe, niekonsekwentne, a czasem wręcz niszczące zabytkową substancję

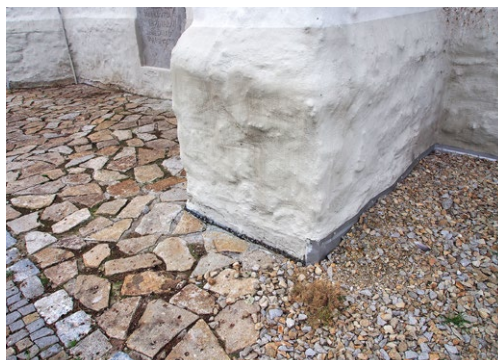
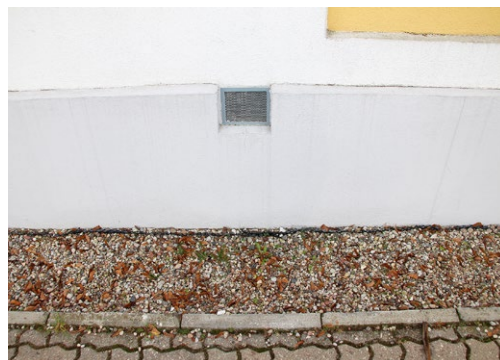
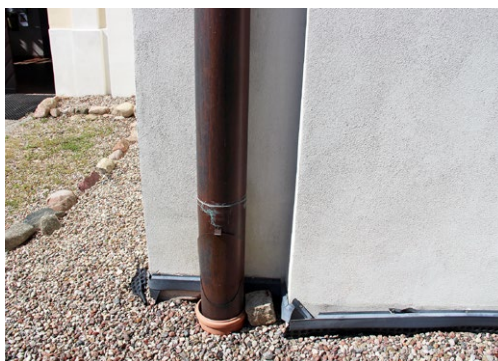
**Fot. 4a, b, c** Listwy naścienne zamykające napływ wody za folię, stosowane są niekonsekwentnie, bywają niekompletne i przez to nieskuteczne

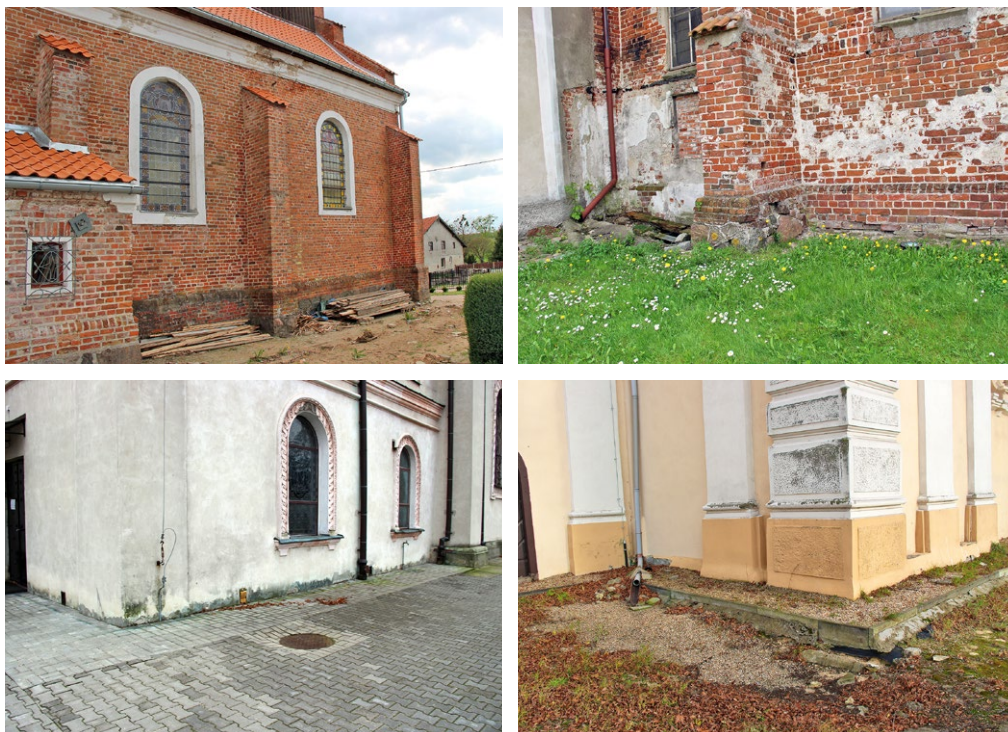
**Fot. 5a, b, c, d** Brak odpowiednich spadków, przegłębienia, twarde nawierzchnie, przypadkowe przeszkody to także częsta przyczyna kłopotów z zawilgoceniem

opasek przyściennych (betonowych, z płyt kamiennych, kostki brukowej lub nawet żwirowych), co prowadzi do moczenia murów wodą odpryskową; wykonywanie opasek ograniczonych wystającymi krawężnikami i na warstwach chłonących wodę, co uniemożliwia szybkie i sprawne odprowadzenie jej od budynku i nie zabezpiecza przed wodą rozbryzgową (fot. 5a, b, c, d; fot. 6a, b, c).

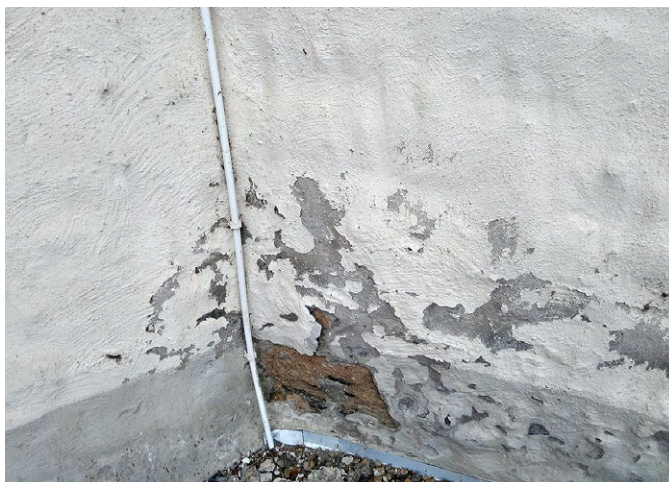
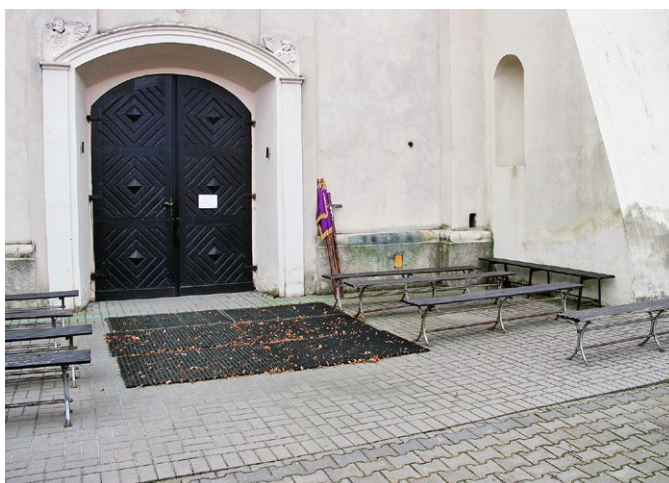
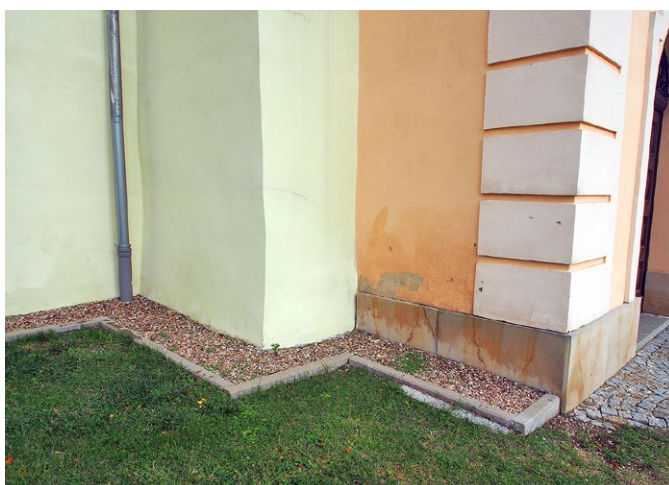
**Fot. 6a, b, c** Nieodpowiednio dobrane lub wykonane tynki i wymalowania niekompatybilne z materią oryginalną — np. o zbyt dużej szczelności, oraz nagminne lekceważenie problemu wody odpryskowej to najczęstsze przyczyny szybkiego niszczenia obiektów poddanych niedawno pracom

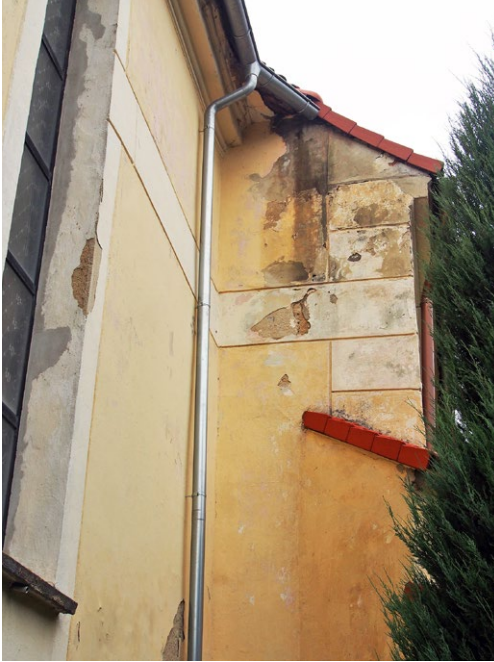
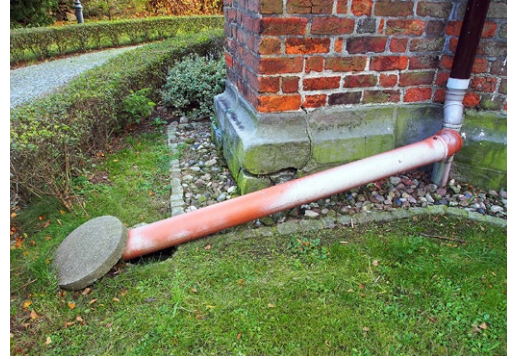
**Fot. 7b, c** Błędy w wykonaniu systemów orynnowania i kanalizacji deszczowej, niedrożne odpływy — nie są niestety rzadkim zjawiskiem

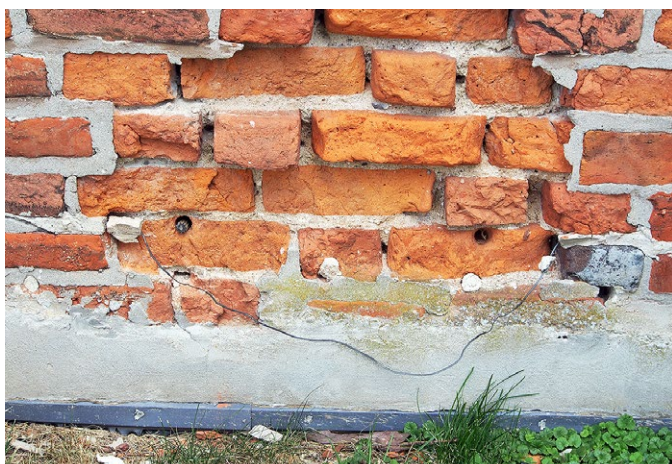
**Fot. 8** W gotyckim kościele unikalny przykład dawnego zastosowania metody elektroosmozy z widoczną grzałką i nieczynnym już dziś przewodem, który łączył grzałki

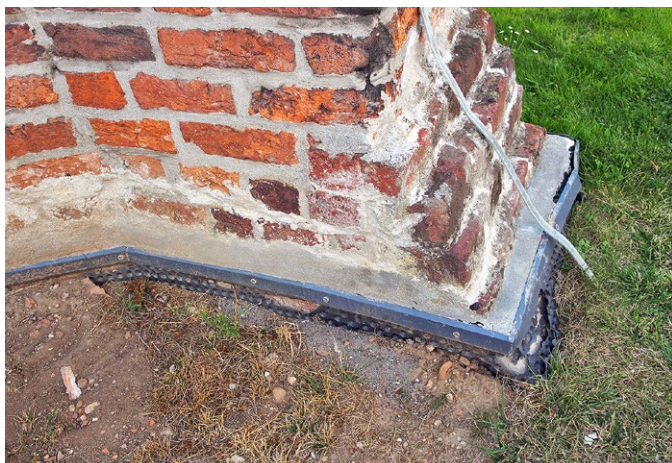
**Fot. 9** W tym samym obiekcie – poprawnie założona folia grzybkowa zakończona listwą zamykającą. Jednak po latach procesy starzenia nietrwałego tworzywa sprawiły, że folia już się rozleciała i między nią a listwą jest wyraźna szczelina. W rezultacie woda wpływa za listwę przy każdym deszczu, dodatkowo nawilżając strefę fundamentową tej 700-letniej budowli

Powszechnie dziś stosowane metody nie spełniają niestety zasady odwracalności. Pozostające po pracach dziury będą dla przyszłych pokoleń jedynie świadectwem bezradności i nieskuteczności prac wykonywanych obecnie przez nas.
