Standardy prowadzenia i opracowania wyników badań architektonicznych budowli drewnianych*

Opracowanie: dr hab. inż. arch. Ulrich Schaaf, prof. UMK; dr Maciej Prarat

* STANDARDY PROWADZENIA I OPACOWANIA WYNIKÓW BADAŃ ARCHITEKTONICZNYCH BUDOWLI DREWNIANYCH opracowano w ramach realizacji zadania „Ewaluacja stosowanych standardów i metod konserwatorskich”, wyszczególnionego w Krajowym Programie Ochrony Zabytków i Opieki nad Zabytkami na lata 2019–2022 (dokumencie przyjętym uchwałą nr 82 Rady Ministrów z dnia 13 sierpnia 2019 r.), w ramach szczegółowego celu programowego „Optymalizacji systemu ochrony dziedzictwa kulturowego” – kierunku służącemu „wzmocnieniu systemu ochrony na poziomie centralnym”, Toruń–Warszawa 2022.

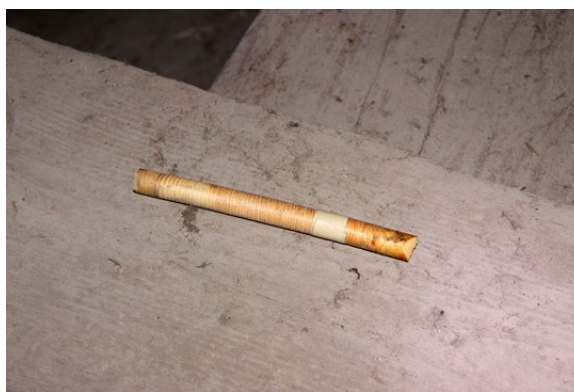
Il. 14
Toruń, kościół pw. św. Janów. Nawa główna.
Prof. Tomasz Ważny pobiera próbki do badań dendrochronologicznych (fot. M. Prarat, 2019)

Najważniejszym badaniem towarzyszącym analizie konstrukcji drewnianych bez wątplenia jest dendrochronologia. Jest to nauka o datowaniu przyrostów rocznych drewna, dzięki której precyzyjnie można określić nie tylko rok, ale i porę ścinki budulca²¹. Trzeba jednak zaznaczyć, że zazwyczaj jest to metoda inwazyjna, wymagająca pobrania próbek. W tym celu wykorzystuje się specjalne wiertła o różnej

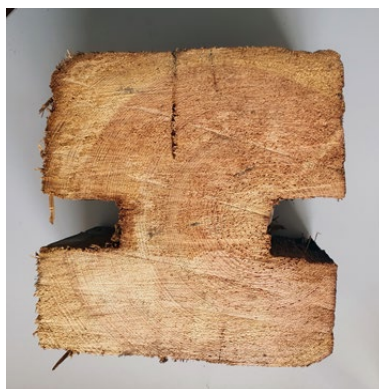
Il. 15
Toruń, kościół pw. św. Janów. Nawa główna. Próbkę do badań dendrochronologicznych (fot. M. Prarat, 2019)

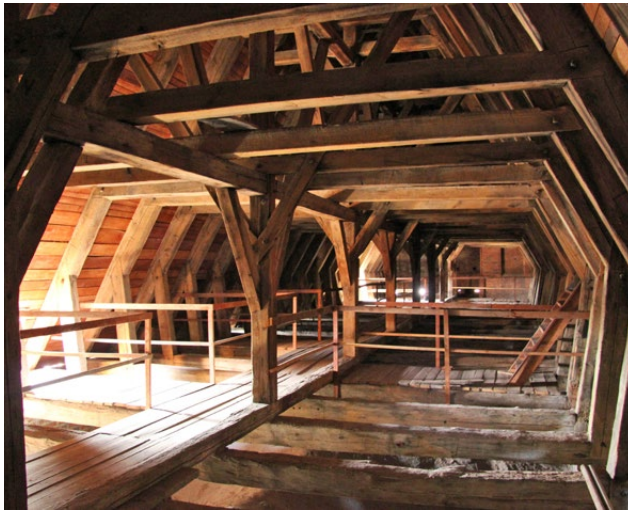
Il. 34
Kamień Pomorski, katedra. Więźba dwujętkowa, wolna z krzyżującymi się zastrzałami nad nawą z połowy XIV w. Wiązar wolny z podłużnymi zastrzałami (oprac. U. Schaaf, M. Prarat)

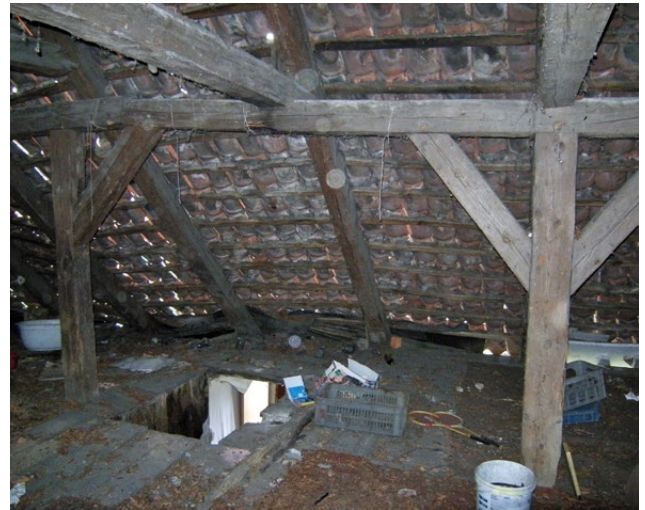
Il. 35
Toruń, kościół pw. św. Janów. Nawa boczna północna.
Więżba storczykowa z lat 30. XV w. (fot. M. Prarat, 2020)

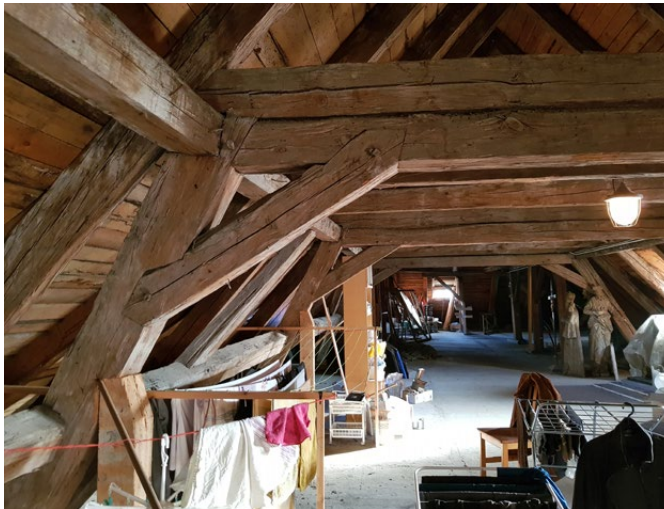
Il. 36
Górsk, karczma z początku XIX w. Więżba jednojętkowa,
dwustolcowa (fot. M. Prarat, 2011)

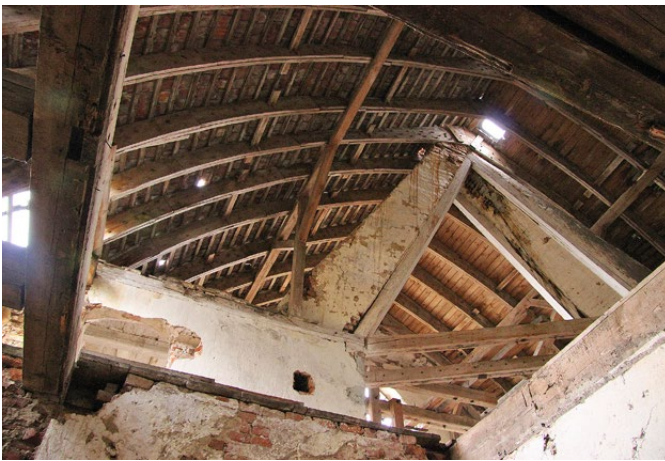
Il. 38
Więżba płatwiowo-kleszczowa wieszarowa dwuwieszakowa
(J. Tajchman, *Propozycja...*, s. 33, il. 30)

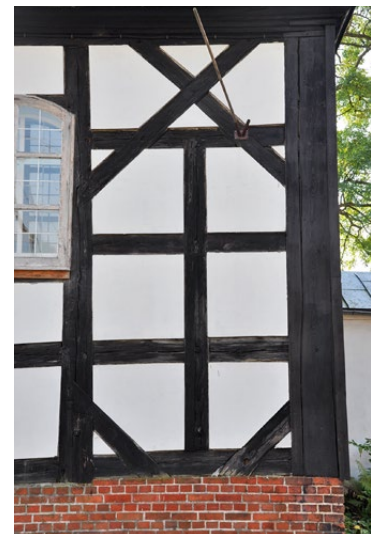
Il. 41 Kalsko, kościół o zdwojonej konstrukcji ścian z 1692–1693 r. Badania architektoniczne, elewacja południowa. Rozwarstwienie chronologiczne (oprac. U. Schaaf, M. Prarat)

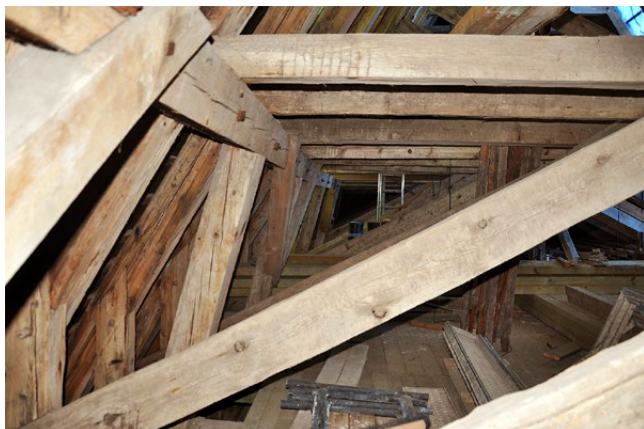
Il. 45
Kamień Pomorski, katedra. Więźba nad nawą z połowy XIV w. Wtórna konstrukcja wieszarowa z 3. ćwierci XIX w. (oprac. U. Schaaf, M. Prarat)

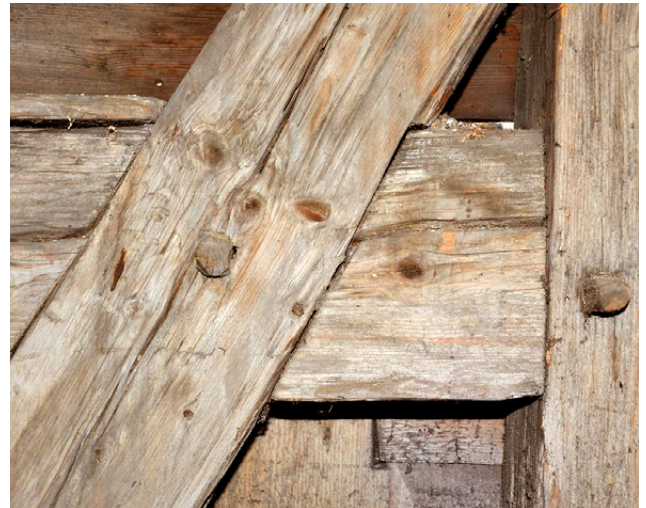
Il. 48

Toruń, kościół pw. św. Janów, więźba nad nawą boczną północną z lat 30. XV w. Oznaczenie kształtu czopa, względnie gniazda czopowego, rylcem od strony odwiązywania (fot. U. Schaaf, 2019)

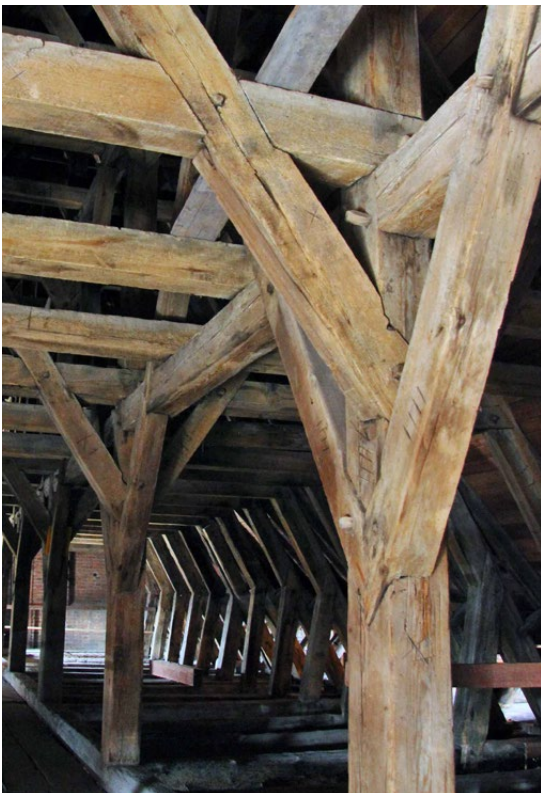
Il. 49

Jawor, kościół Pokoju z 1654–1656 r. Strona odwiązania wykonana od środka z licznymi elementami konstrukcyjnymi i widoczną nakładką (fot. U. Schaaf, 2019)

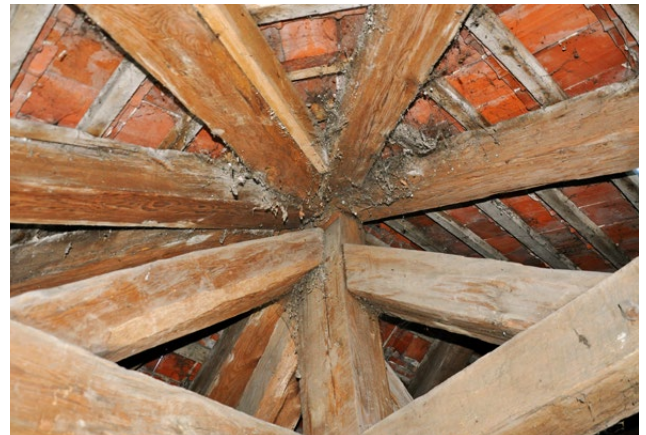
Il. 50

Toruń, kościół pw. św. Janów, więźba nad nawą boczną północną z lat 30. XV w. Znaki przynależne do poprzecznego i podłużnego systemu ciesielskich znaków montażowych (fot. U. Schaaf, 2019)

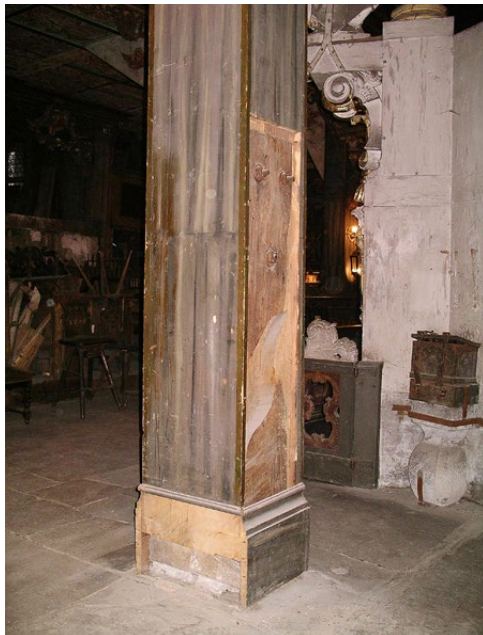
II. 54

Świdnica, kościół pw. św. Trójcy z 1656–1657 r. Strona północna korpusu nawowego i transeptu. Analiza złączy ciesielskich (oprac. U. Schaaf)

Przykład 1. Wspomniana już naprawa elewacji północnej kościoła Pokoju w Świdnicy widoczna była na podstawie analizy ustroju konstrukcyjnego. Naprawę tą potwierdziły badania złącz ciesielskich (il. 54). W obrębie pierwotnego układu długie rygle sięgają przez całą szerokość przęsła, od słupa głównego do słupa głównego, i krzyżują się po drodze ze słupami pośrednim. Ze słupami głównymi rygle te łączą się na czop kołkowany, a ze słupami pośrednimi na nakładkę prostą. Krzyżujące się zastrzały mają przeważnie złącze nakładkowe o kształcie połowy jaskółczego ogona na końcach. Innymi złączami charakteryzują się ustroje konstrukcyjne klasyfikowane jako wtórne. Krótkie rygle sięgają już jedynie przez jeden segment zamiast przez całe przęsło i łączą się ze wszystkimi słupami na czop kołkowany. Natomiast zastrzały mają na jednym końcu złącze na czop niekołkowany, a na drugim końcu jedynie prosty styk, który zabezpieczono podczas montażu ręcznie kutymi gwoździemi⁴⁶.

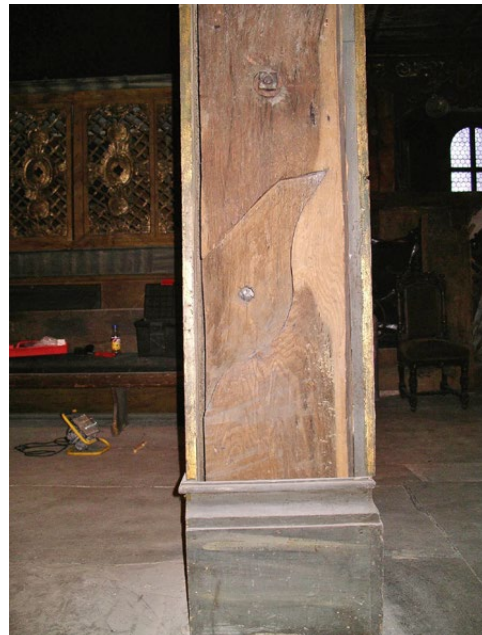
II. 55

Świdnica, kościół pw. św. Trójcy z 1656–1657 r. Wymieniona dolna część słupa połączona na nakładkę zabezpieczoną sworzniami śrubowymi (fot. U. Schaaf, 2005)

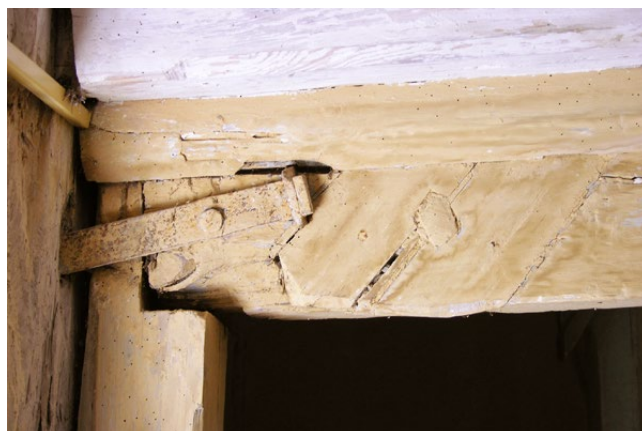
Il. 58
 Lubiechnia Mała, kościół Podwyższenia Krzyża Świętego z końca XVII w. Widoczna obcięta nakładka po mieczu poniżej belkowania obecnej empory (fot. U. Schaaf, 2017)

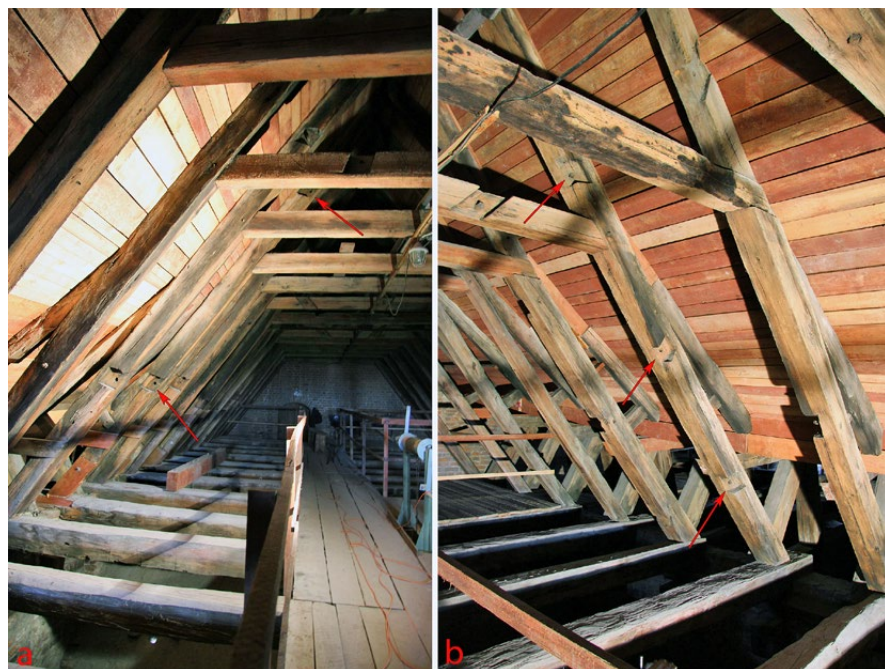
II. 60

Toruń, kościół pw. św. Janów, więźba nad nawą środkową.

Widok z góry, przekrój podłużny i przekroje poprzeczne (oprac. U. Schaaf, M. Prarat)

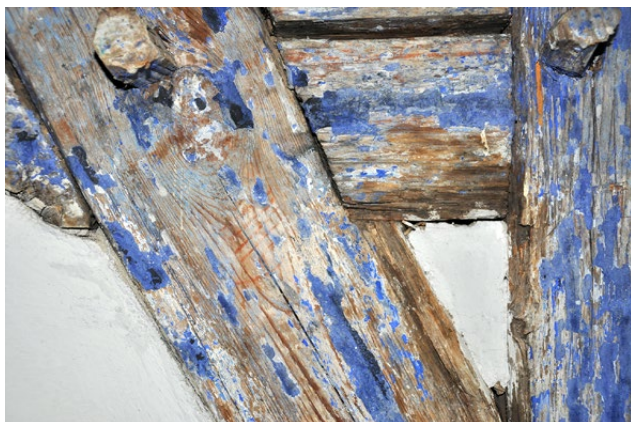
II. 61

Toruń, kościół pw. św. Janów, więźba nad nawą środkową. Widoczny szereg niewykorzystanych gniazd w krokwiach po konstrukcji z około 1300 r. (fot. U. Schaaf, 2015)

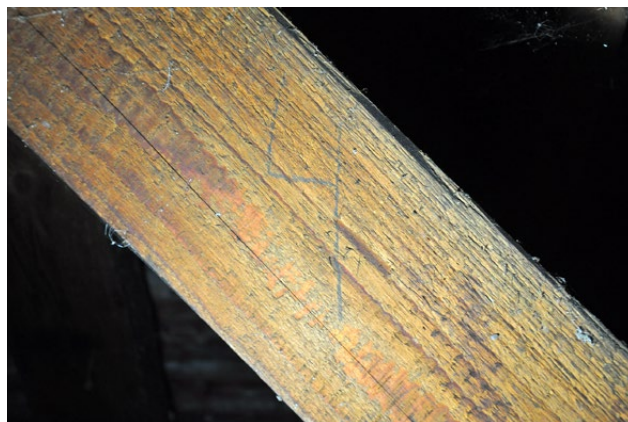
Il. 62
Jawor, kościół Pokoju z 1654–1656 r. Ciesielskie znaki montażowe narysowane sangwiną na powierzchni drewna (fot. U. Schaaf, 2019)

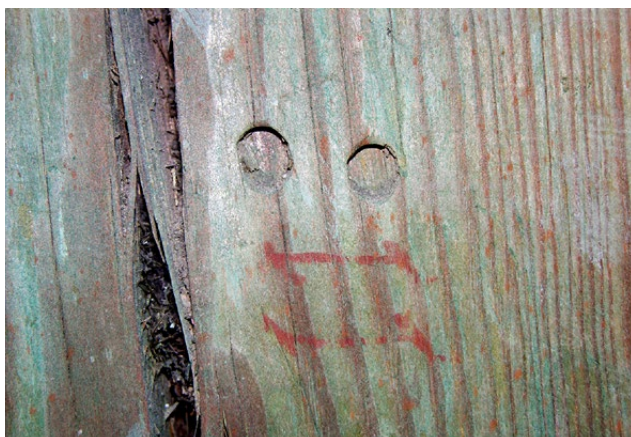
Il. 63
Nawra, pałac z przełomu XVIII i XIX w. Więżba dachowa, ciesielski znak montażowy wykonany ołówkiem (fot. U. Schaaf, 2021)

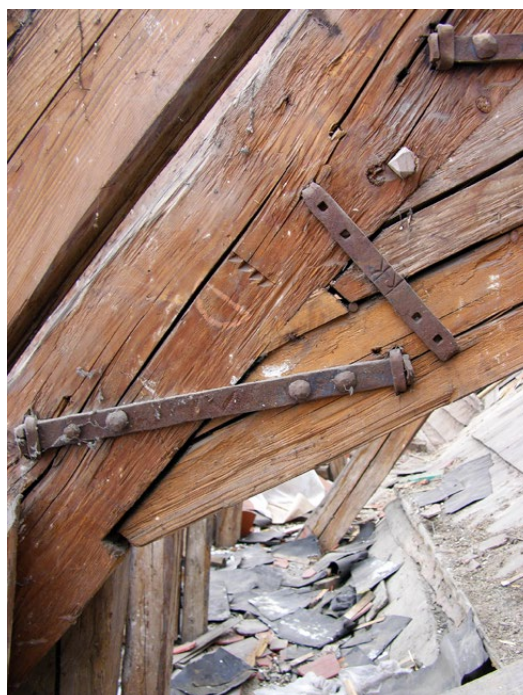
Il. 64
Rościszawice, kościół Podwyższenia Krzyża Świętego z początku XVIII w. Element konstrukcji oznaczony podwójnie – dłutem i sangwiną (fot. U. Schaaf, 2009)

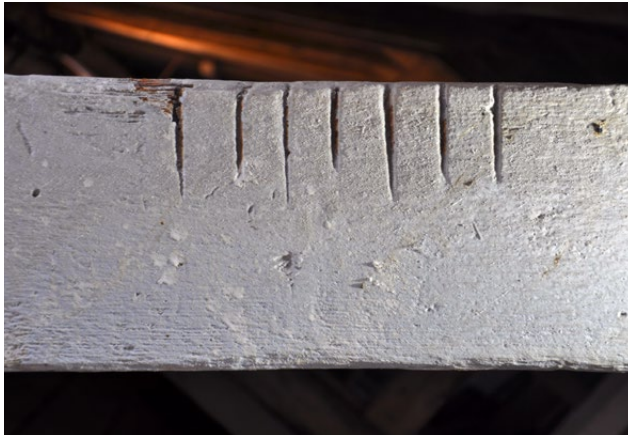
Il. 65
Jelenia Góra-Cieplice, kościół Zbawiciela, 1774–1779 r. Element konstrukcji oznaczony podwójnie – sangwiną i dłutem (fot. U. Schaaf, 2017)

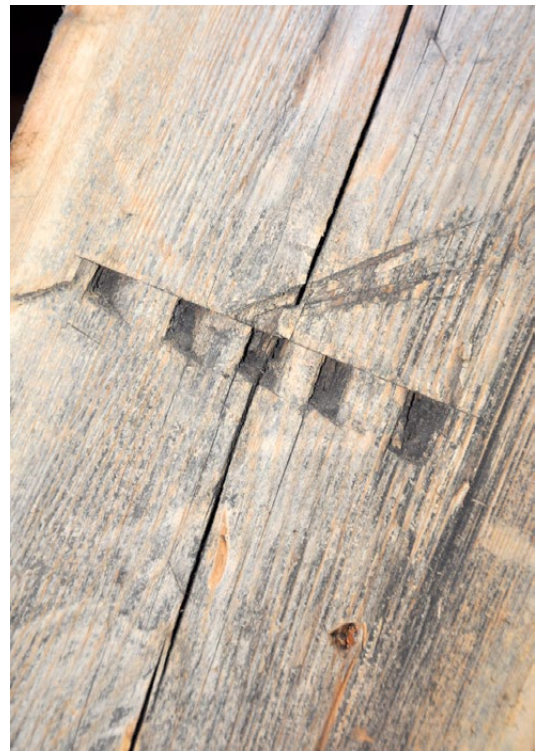
Il. 66
Wrocław, budynek na ul. Szewskiej 49. Więźba dachowa z 1846 r. Narastający system numeracji z użyciem ciesielskich znaków montażowych o formie kreskowej we wtórnie użytych elementach z XIV w. (fot. U. Schaaf, 2020)

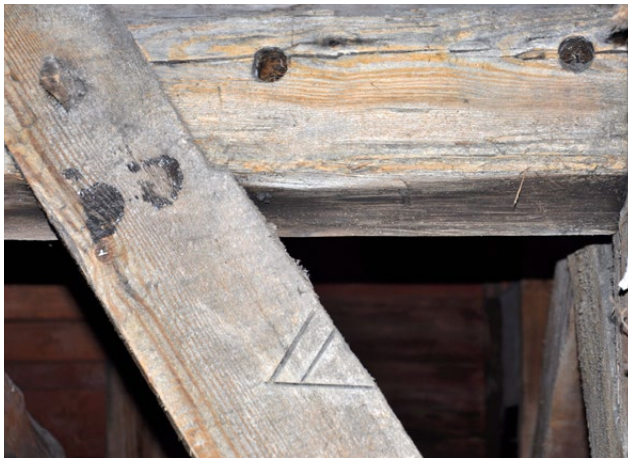
Il. 67
Toruń, kościół pw. św. Janów. Więźba dachowa z lat 30. XV w. Narastający system numeracji z użyciem ciesielskich znaków montażowych o formie kwadratowych nacięć (fot. U. Schaaf, 2018)

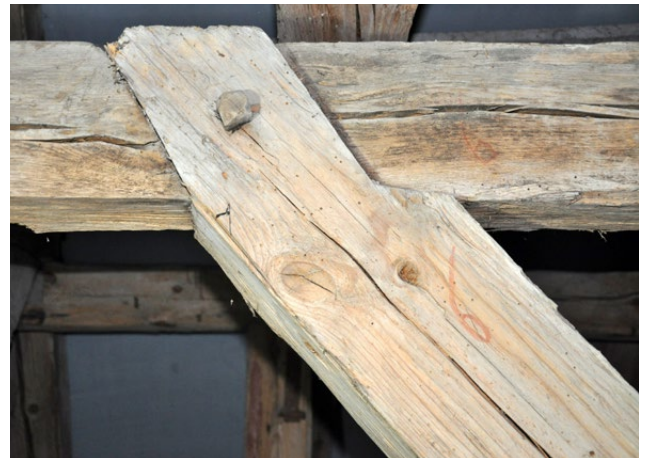
Il. 69
Świerzno, kościół pw. Św. Trójcy z lat 80. XVII w. Więźba dachowa, ciesielskie znaki montażowe w formie cyfr arabskich (fot. U. Schaaf, 2020)

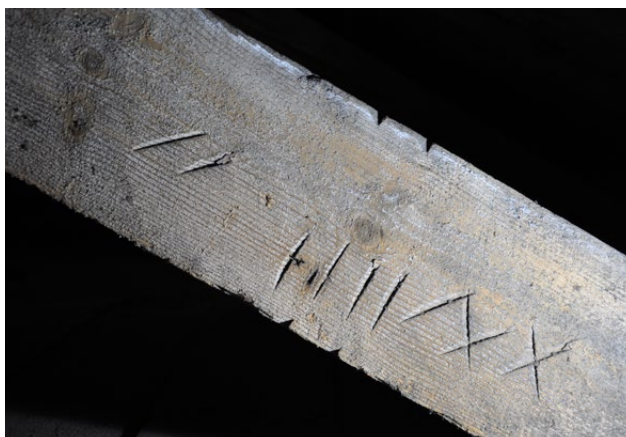
Il. 71
Leszno, kościół pw. św. Krzyża z przełomu XVIII i XX wieku.
Znak liczbowy wiązara – XXVIII, przyznak dla strony prawej –
dwie skośne kreski, przyznaki wysokościowe – narożne
trójkątne nacięcia (fot. U. Schaaf, 2017)

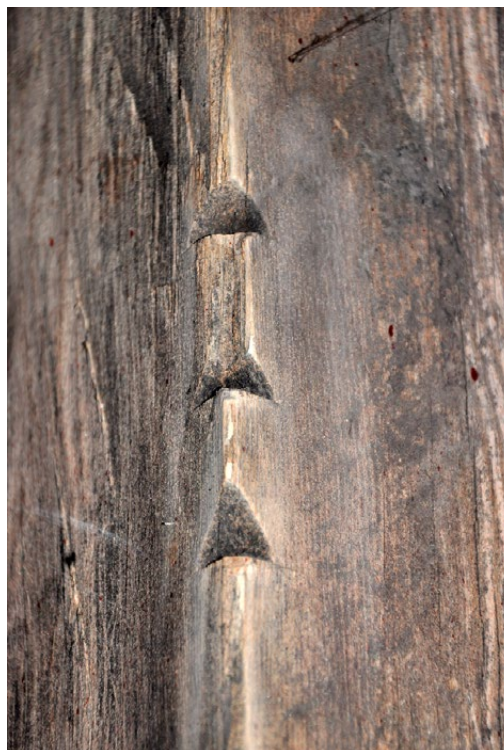
Il. 73
Toruń, kościół pw. św. Janów. Więźba dachowa z lat
30. XV w., ciesielski znak montażowy na krawędzi
elementu (fot. U. Schaaf, 2018)

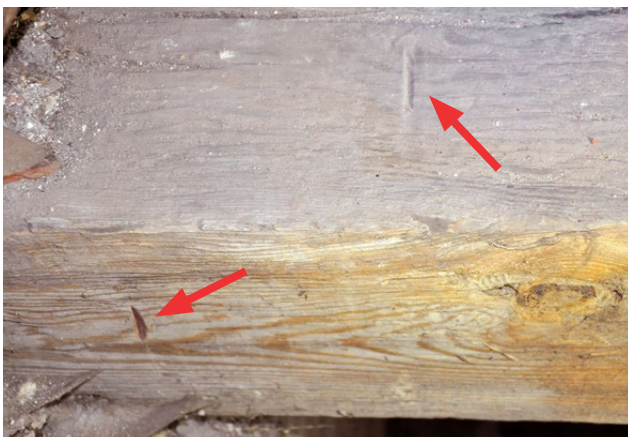
Il. 72
Toruń, kościół pw. NMP. Więźba dachowa z końca XVIII w.,
element podwójnie oznaczony ciesielskimi znakami
montażowymi (fot. U. Schaaf, 2020)

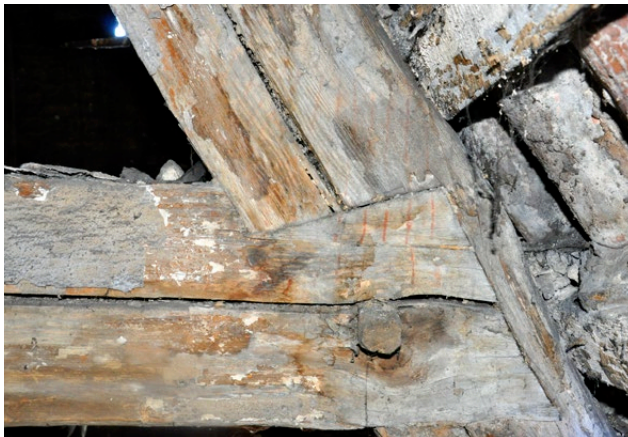
Il. 74
Toruń, kamienica na ul. Mostowej 6. Więźba dachowa z połowy XVI w., znak przechodzący przez jętkę i krokiew (fot. U. Schaaf, 2018)

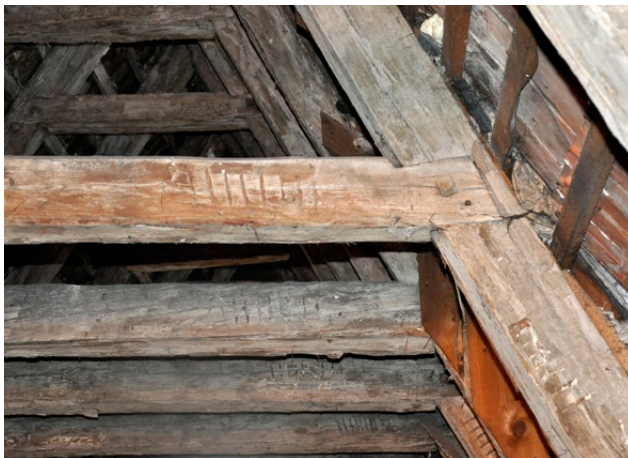
Il. 76
Toruń, kamienica na ul. Mostowej 6. Więźba dachowa z połowy XVI w. System ciesielskich znaków montażowych w formie narastającej liczby nacięć po prawej stronie konstrukcji więźby na jętce i krokwi (fot. U. Schaaf, 2018)

Przykład 1. Występują różne systemy ciesielskich znaków montażowych. Najprostsze polegają na odróżnieniu poszczególnych wiązań poprzecznych między sobą. Na przykład w prostej więźbie jednojętkowej z początku XIX wieku nad nawą środkową katedry w Toruniu ponumerowano poszczególne wiązary od zachodu do wschodu znakami opartymi na znakach rzymskich od I do XXVII⁵³. Inne systemy pozwalają na odróżnienie elementów po obu stronach osi symetrii przez użycie różnych znaków porządkowych. W XVI-wiecznej więźbie jednojętkowej nad kamienicą środkową na ul. Mostowej 6 w Toruniu użyto na elementach po stronie prawej narastające znaki kreskowe, (il. 76), a na stronie lewej narastające nacięcia trójkątne (il. 77).

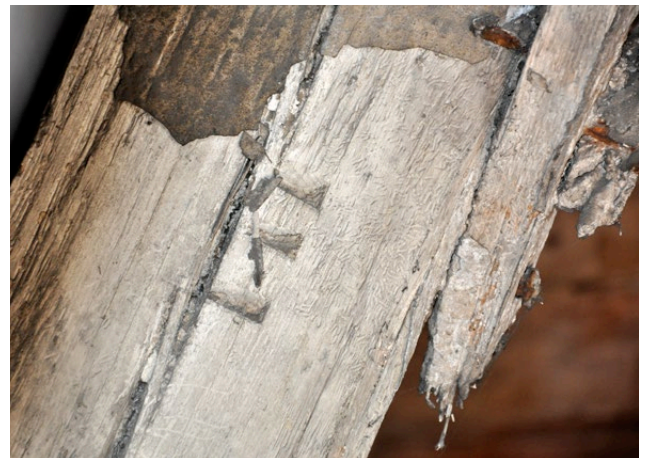
Il. 77
Toruń, kamienica na ul. Mostowej 6. Więźba dachowa z połowy XVI w. Ta sama konstrukcja więźby jak na il. 76. Dodatkowy system ciesielskich znaków montażowych o formie narastającej liczby trójkątnych nacięć po stronie lewej konstrukcji (fot. U. Schaaf, 2018)

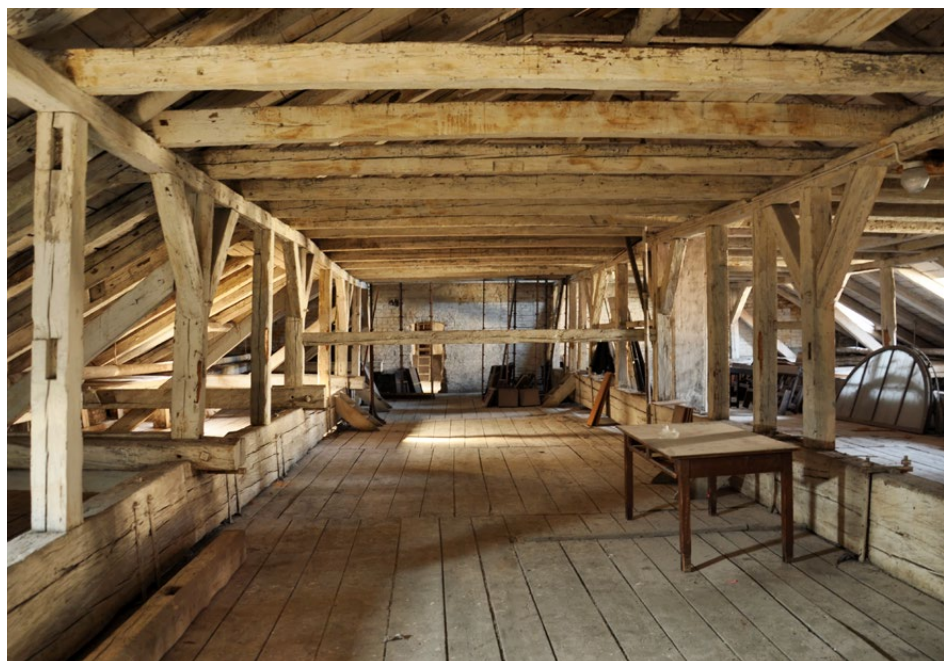
Il. 80

Wrocław, budynek na ul. Szewskiej 49. Więźba dachowa z 1846 r. Więźba oznaczono znakami opartymi na rzymskim systemie zapisywania liczb (oprac. U. Schaaf, M. Prarat)

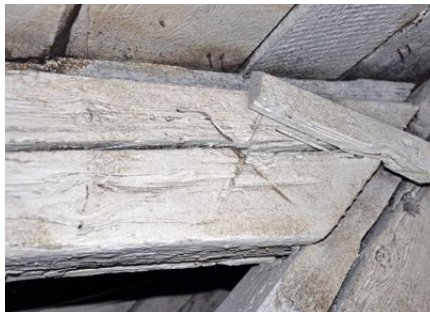
Il. 81

Wrocław, budynek na ul. Szewskiej 49. Więźba dachowa z 1846 r. Znak montażowy w formie cyfry rzymskiej niemieszczący się w systemie XIX-wiecznej konstrukcji (fot. U. Schaaf, 2020)

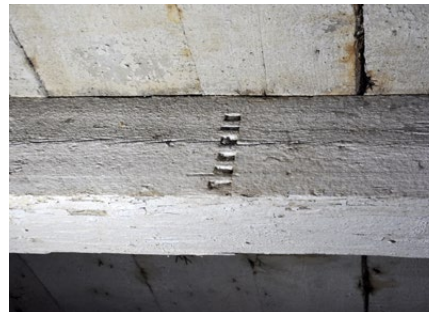
Il. 82

Wrocław, budynek na ul. Szewskiej 49. Więźba dachowa z 1846 r. Znak montażowy w formie prostokątnych nacięć przy kresce niemieszczący się w systemie XIX-wiecznej konstrukcji (fot. U. Schaaf, 2020)

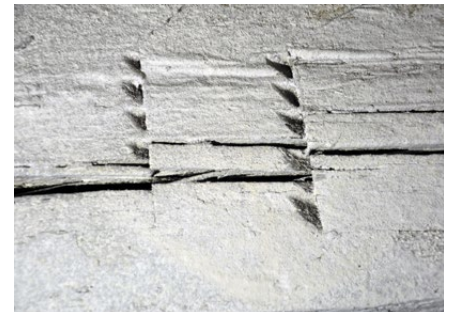
Il. 83

Wrocław, budynek na ul. Szewskiej 49. Więźba dachowa z 1846 r. Znak montażowy w formie trójkątnej przy kresce niemieszczący się w systemie XIX-wiecznej konstrukcji (fot. U. Schaaf, 2020)

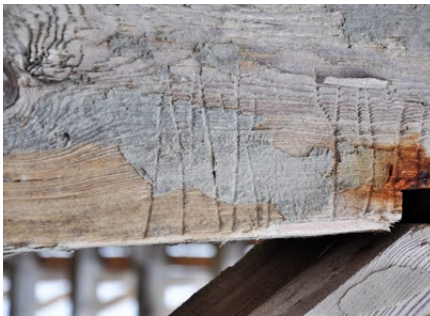
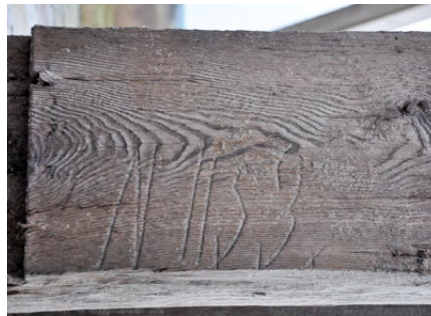
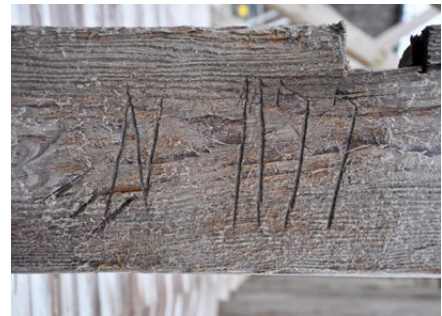
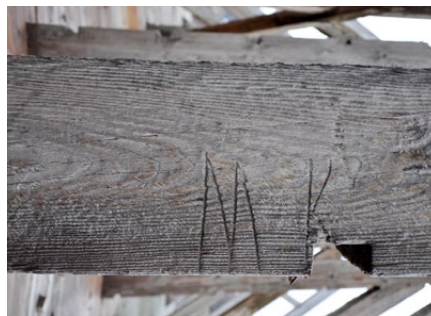
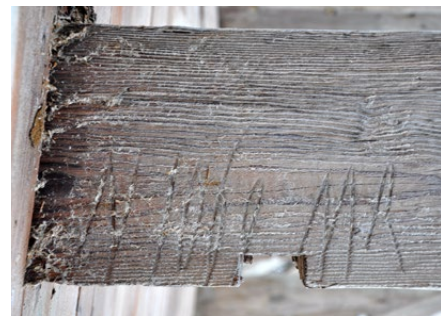
Il. 85–89 Ciechocinek, tężnia nr 3 z 3. ćwierci XIX w. Znaki handlowe na elementach konstrukcji (fot. U. Schaaf, 2021)

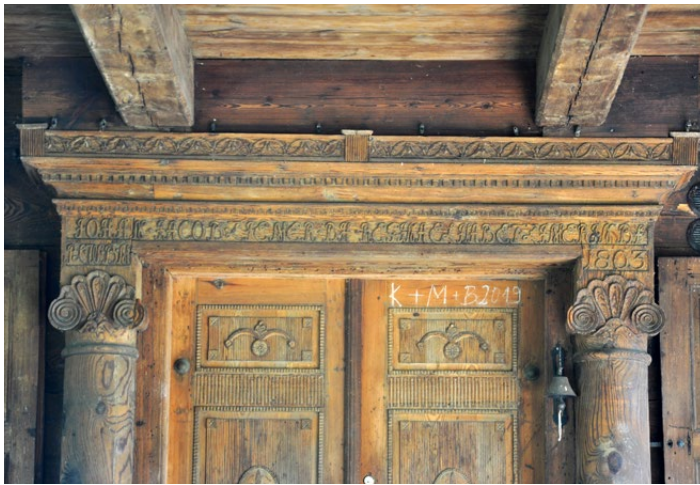
Il. 90
Marynowy, dom z 1803 r. Inskrypcja w belce nadproża
(fot. U. Schaaf, 2019)

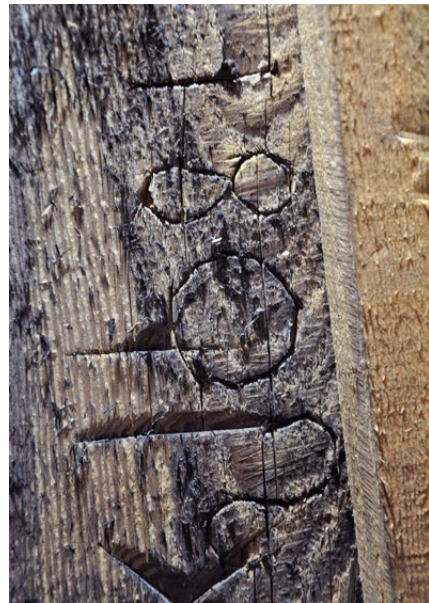
Il. 91
Leszno, kościół pw. św. Krzyża z przełomu
XVIII i XIX wieku. Inskrypcja z datą 1802 r. na
końcu krokwi (fot. U. Schaaf, 2020)

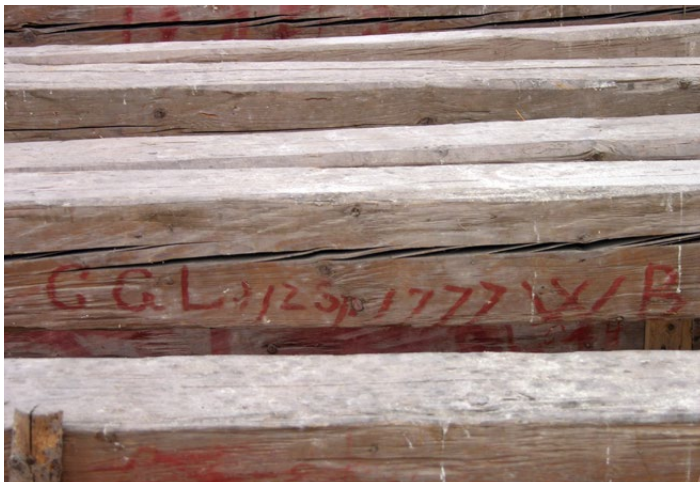
Il. 92
Jelenia Góra-Cieplice, kościół Zbawiciela, 1774–1779 r.
Inskrypcja 1777 wykonana sangwiną na jęttej
(fot. U. Schaaf, 2017)

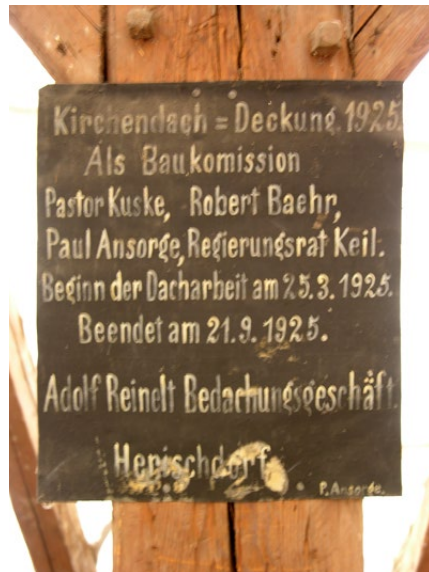
Il. 93
Jelenia Góra-Cieplice, kościół Zbawiciela,
1774–1779 r. Inskrypcja z 1925 roku na desce
przytwierdzonej do konstrukcji więźby
dachowej (fot. U. Schaaf, 2017)

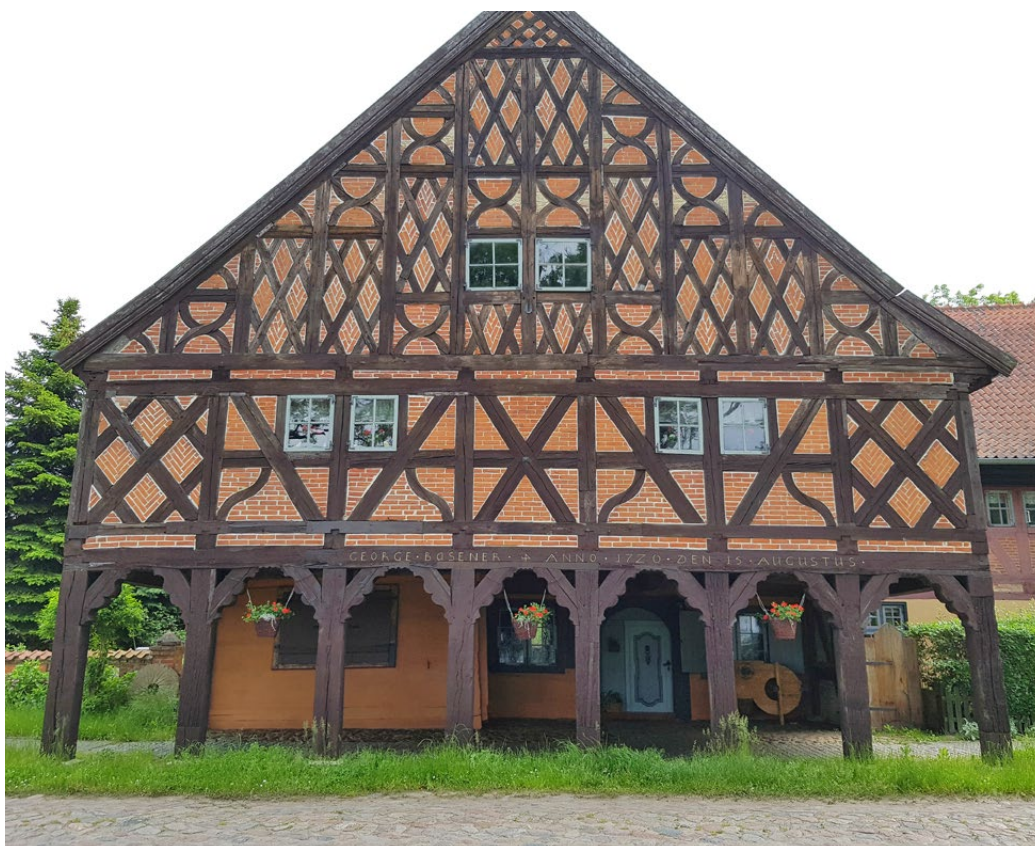
Il. 94
Trutnowy, dom podcieniowy.
Inskrypcja z datą
1720 r. na belce
podcienia
(fot. M. Prarat, 2019)

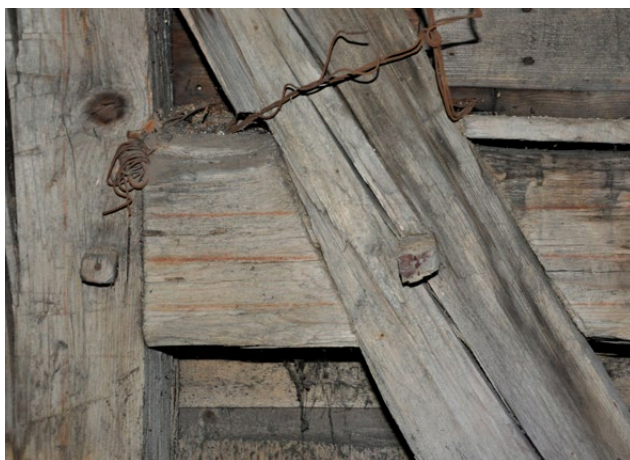
Il. 95
Jawor, kościół Pokoju z 1654–1656 r. Widoczne
linie wykonane sznurem traserskim oznaczające
przeznaczenie elementu budowlanego
(fot. U. Schaaf, 2018)

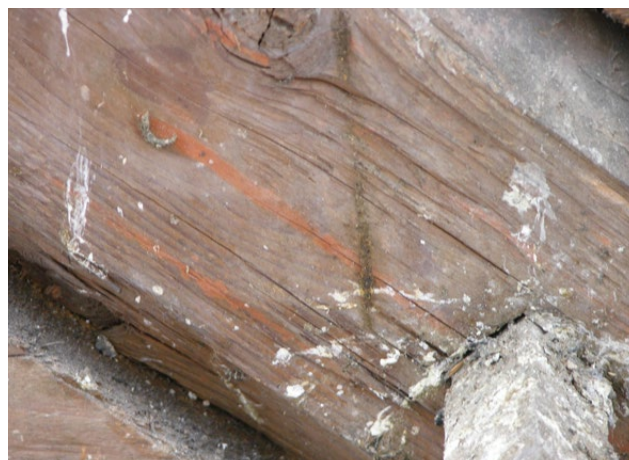
Il. 96
Jelenia Góra-Cieplice, kościół Zbawiciela, 1774–1779 r.
Widoczne linie wykonane sznurem traserskim
oznaczające funkcję elementu budowlanego
(fot. U. Schaaf, 2017)

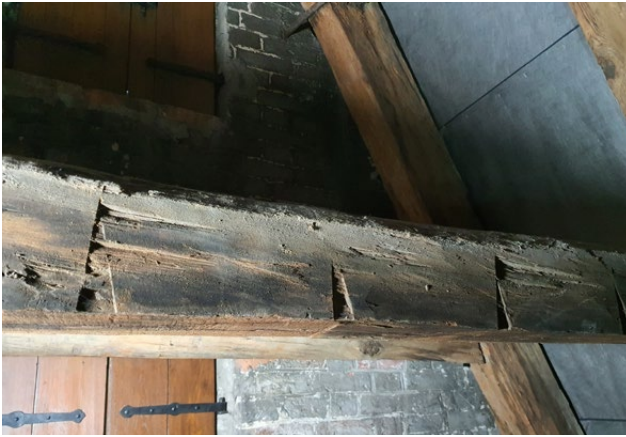
Il. 97
Toruń, ul. Kopernika 15. Więźba dachowa z 1370 r. Widoczne ślady po obróbce siekierą (fot. M. Prarat, 2022)

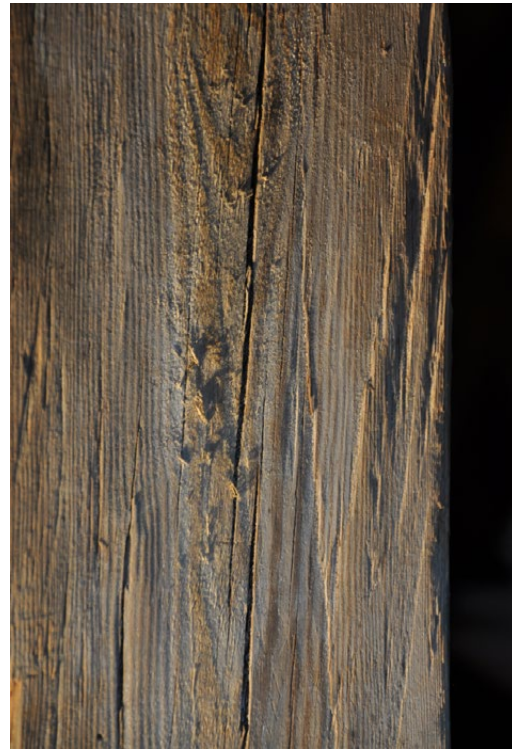
Il. 98
Toruń, kościół pw. św. Janów. Więźba dachowa nad nawą północną, lata 30. XV w. Widoczne ślady po obróbce toporem (fot. U. Schaaf, 2019)

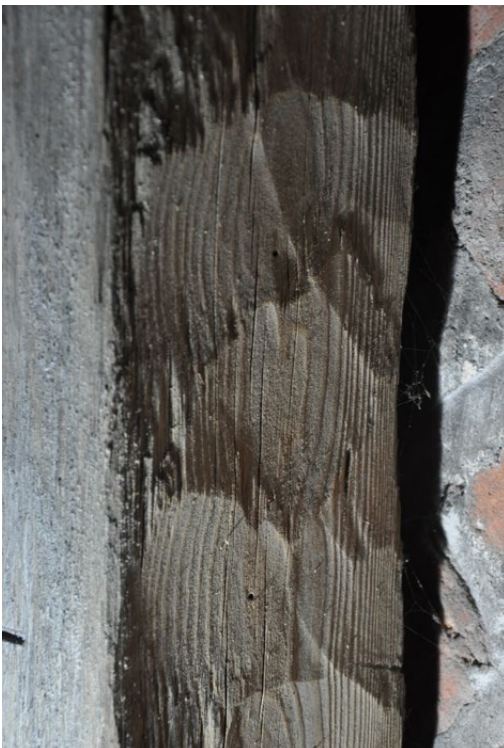
Il. 99
Toruń, kościół pw. św. Jakuba. Więźba dachowa nad nawą północną, widoczne ślady po obróbce toporem motykowatym (fot. U. Schaaf, 2020)

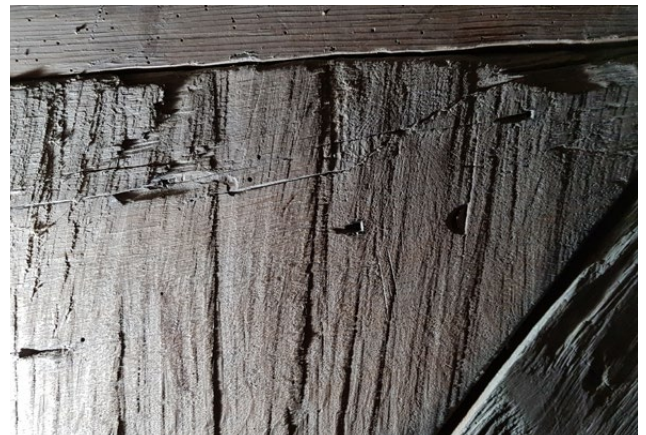
Il. 100
Świerżno, kościół pw. Świętej Trójcy z lat 80. XVII w. Fragment rygla obrobionego piłą ręczną (fot. M. Prarat, 2021)

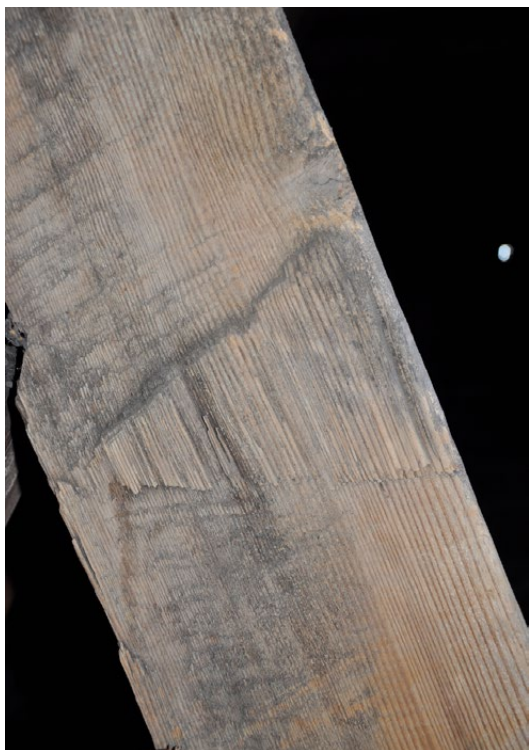
Il. 101

Toruń, kościół pw. św. Janów. Więźba dachowa nad nawą północną, lata 30. XV w. Widoczny ślad – trójkąt po rozłupaniu, w końcowej fazie cięcia elementu piłą ręczną (fot. U. Schaaf, 2019)

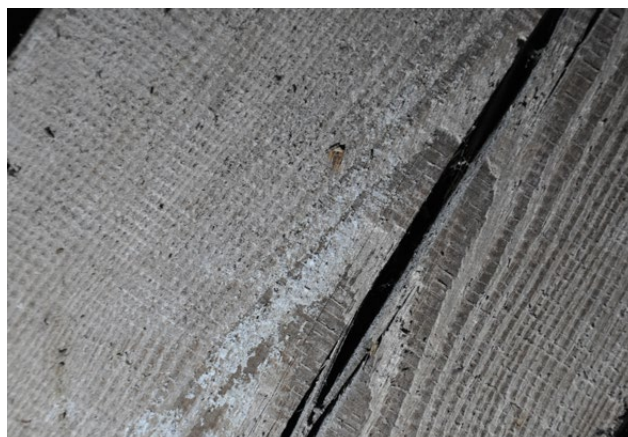
Il. 102

Toruń, kościół NMP, więźba dachowa nad nawą główną, ślad po obróbce piłą mechaniczną (fot. U. Schaaf, 2021)

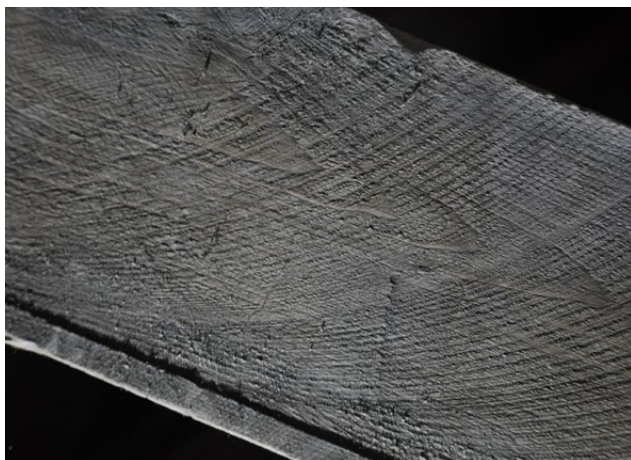
Il. 103

Toruń, kościół pw. św. Jakuba. Fragment konstrukcji drewnianej, obrobionej piłą tarczową (fot. U. Schaaf, 2020)

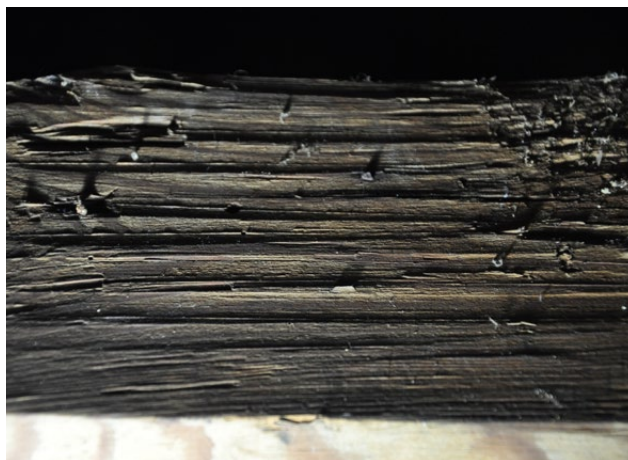
Il. 104

Nawra, oficyna lewa. Fragment konstrukcji obrobiony strugiem ręcznym – drapaczem (fot. U. Schaaf, 2021)

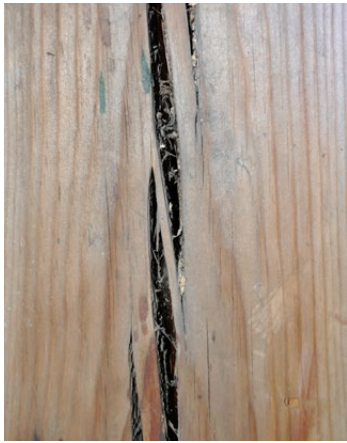
Il. 105

Jawor, kościół Pokoju z 1654–1656 r.
Fragment konstrukcji obrobiony strugiem mechanicznym z początku XX w.
(fot. U. Schaaf, 2019)

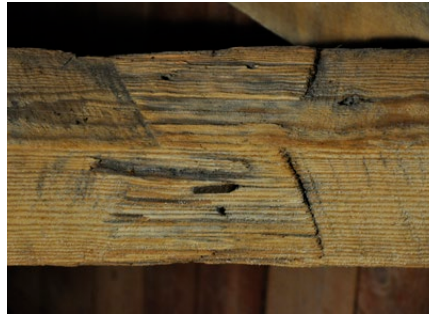
Il. 106

Toruń, kościół pw. św. Janów. Fragment jętki obrobionej piłą ręczną z początku XIV w.
(fot. U. Schaaf, 2017)

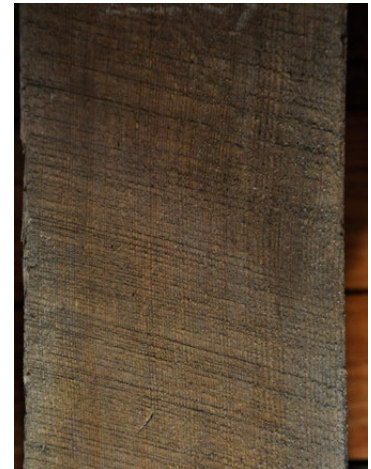
Il. 107

Toruń, kościół pw. św. Janów. Fragment jętki przedzielonej trakiem mechanicznym na początku XIX w. (fot. U. Schaaf, 2017)

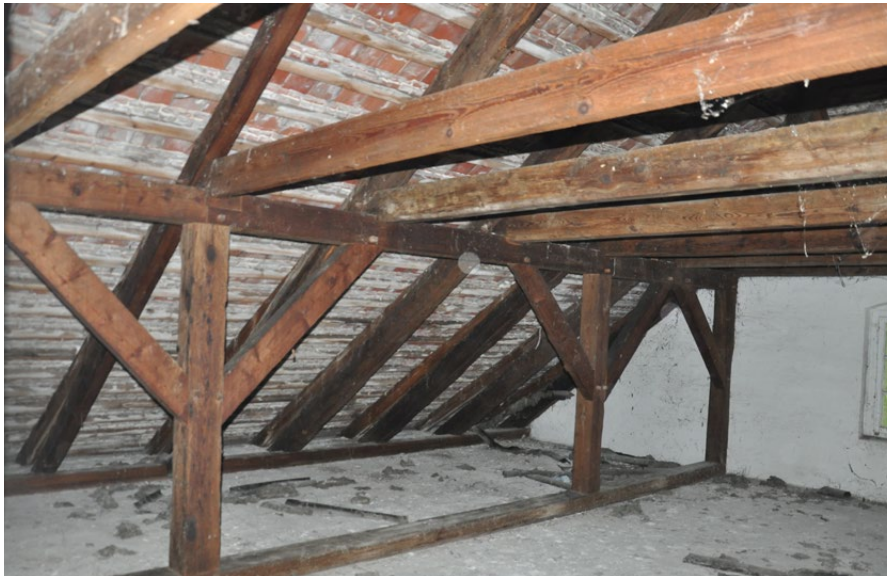
Il. 108

Nawra, oficyna lewa.
Więżba jednojętkowa dwustolcowa o stolcach stojących (fot. U. Schaaf, 2021)

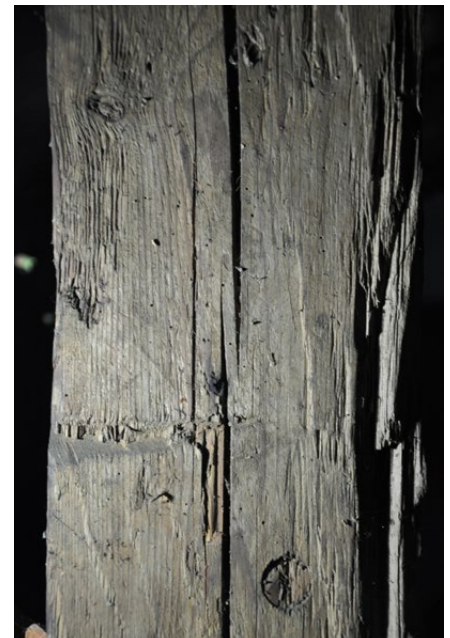
Nawra, oficyna lewa. Więżba jednojętkowa dwustolcowa o stolcach stojących. Element obrobiony siekierą i toporem (fot. U. Schaaf, 2021)

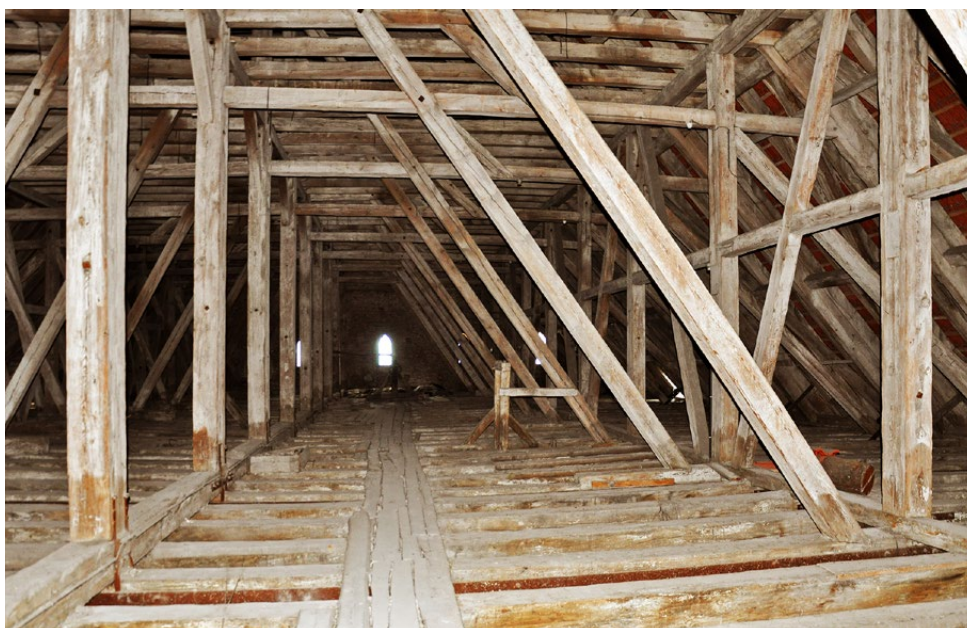
Il. 112
Toruń, kościół pw. NMP. Więżba nad nawą główną, jętkowa o mieszanym systemie konstrukcyjnym: o dwóch stolcach leżących, dwóch stolcach stojących i z wieszarem jednowieszakowym (fot. U. Schaaf, 2021)

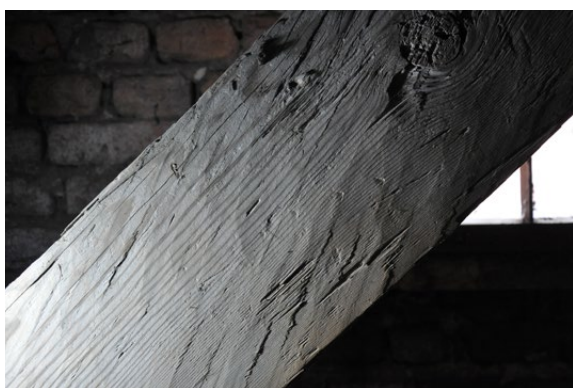
Il. 113
Toruń, kościół pw. NMP. Więżba nad nawą główną, jętkowa o mieszanym systemie konstrukcyjnym. Element obrobiony za pomocą siekiery i topora (fot. U. Schaaf, 2021)

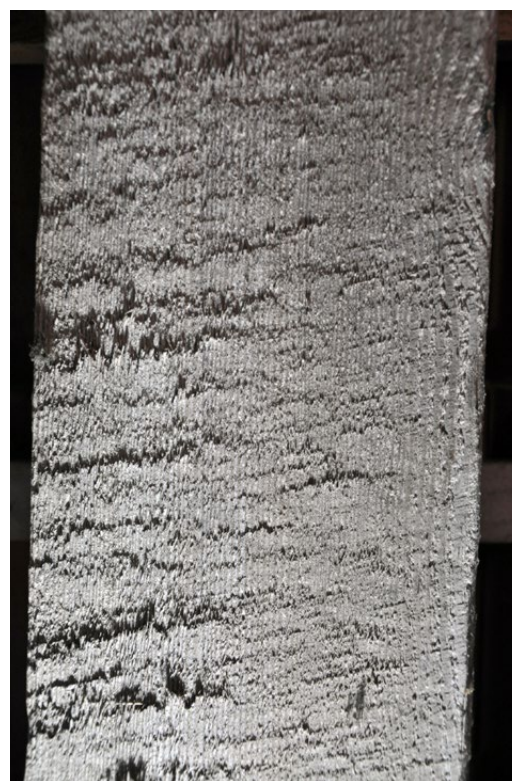
Il. 114
Toruń, kościół pw. NMP. Więżba nad nawą główną, jętkowa o mieszanym systemie konstrukcyjnym. Element obrobiony za pomocą piły ramowej lub kłódowej (fot. U. Schaaf, 2021)

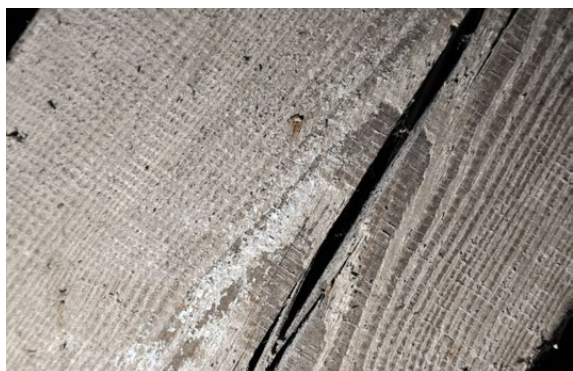
Il. 115
Toruń, kościół pw. NMP. Więżba nad nawą główną, jętkowa o mieszanym systemie konstrukcyjnym. Element obrobiony za pomocą traku mechanicznego (fot. U. Schaaf, 2021)

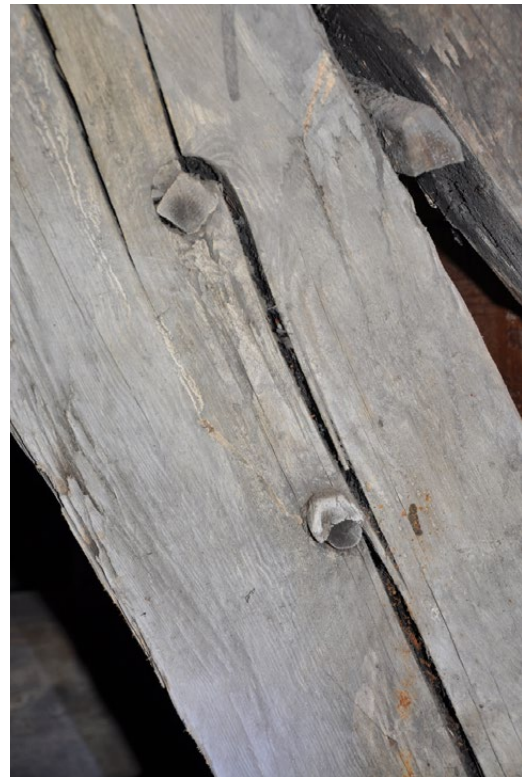
Il. 123
Toruń, kościół pw. św. Janów. Więźba dachowa nad
nawą południową z lat 30. XV w. Widoczne dwa kliny
ze śrykówką po splewicie w krokwi (fot. U. Schaaf,
2021)

Przykład 1. Ślady po transporcie drewna tratwami odkryto podczas badań architektonicznych wielu więźb toruńskich pochodzących z różnych okresu, od średniowiecza po wiek XIX. Najbardziej powszechna była technika wiązania na dwa kliny ze srykówką zaklinowaną (il. 123, 124). Na niektórych elementach konstrukcyjnych zauważono większą ilość wywierconych podwójnych otworów z resztkami klinów i srykówek w środku lub bez nich (il. 125). Dowodzą one, że albo naprawiono tratwę podczas transportu, albo przekładano kłody i przebudowano tratwę.

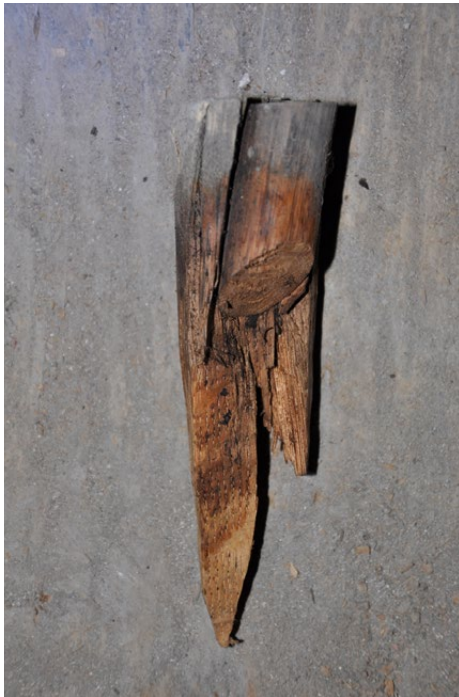
Il. 124
Toruń, kościół pw. św. Janów. Więźba dachowa nad nawą południową z lat 30. XV w. Wyjęty klin ze śrykówką (fot. U. Schaaf, 2021)
