Standardy prowadzenia i opracowania wyników badań architektonicznych budowli drewnianych*

Opracowanie: dr hab. inż. arch. Ulrich Schaaf, prof. UMK; dr Maciej Prarat

* STANDARDY PROWADZENIA I OPACOWANIA WYNIKÓW BADAŃ ARCHITEKTONICZNYCH BUDOWLI DREWNIANYCH opracowano w ramach realizacji zadania „Ewaluacja stosowanych standardów i metod konserwatorskich”, wyszczególnionego w Krajowym Programie Ochrony Zabytków i Opieki nad Zabytkami na lata 2019–2022 (dokumencie przyjętym uchwałą nr 82 Rady Ministrów z dnia 13 sierpnia 2019 r.), w ramach szczegółowego celu programowego „Optymalizacji systemu ochrony dziedzictwa kulturowego” – kierunku służącemu „wzmocnieniu systemu ochrony na poziomie centralnym”, Toruń–Warszawa 2022.

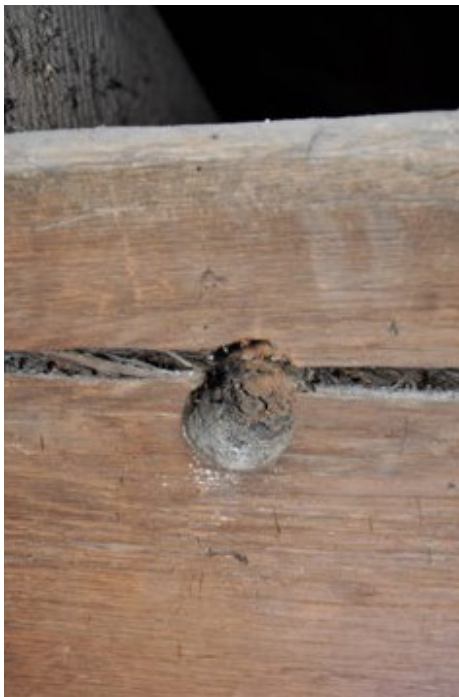
Il. 126
Toruń, kościół pw. św. Janów. Więźba dachowa nad prezbiterium. Otwór po jednym kołku na elemencie konstrukcji pochodzącej z XIV w. (fot. U. Schaaf, 2019)

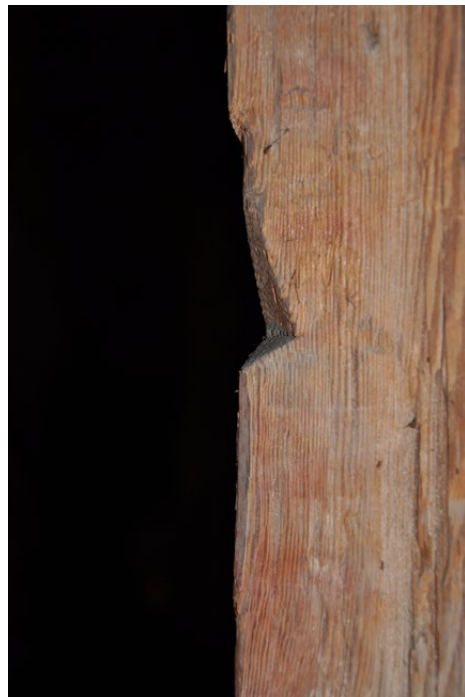
Il. 127
Toruń, kościół pw. św. Janów. Więźba dachowa nad nawą południową z lat 30. XV w. Narożne podcięcie związane z pionowym transportem budulca (fot. U. Schaaf, 2019)

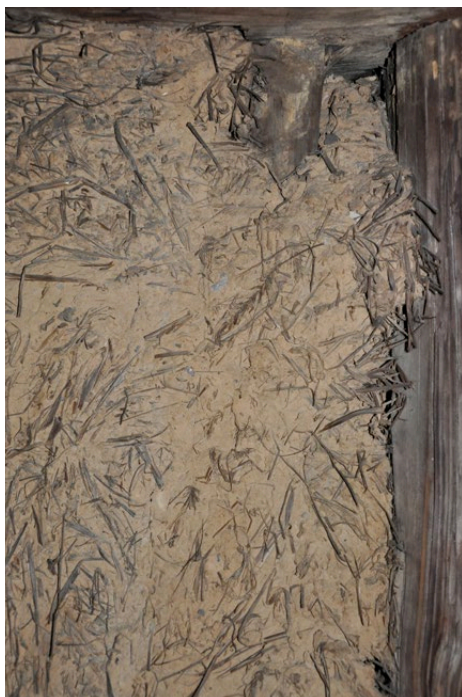
Il. 128

Jawor, kościół Pokoju z 1654–1656 r. Wypełnienie pól szkieletu gliną na szczapach (fot. U. Schaaf, 2019)

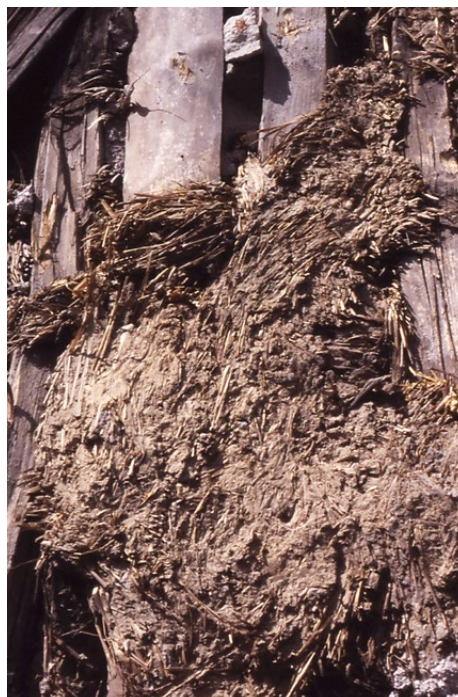
Il. 129

Świdnica, kościół pw. św. Trójcy z 1656–1657 r. Wypełnienie pól szkieletu gliną na szczapach owiniętych powrótami ze słomy (fot. U. Schaaf, 2019)

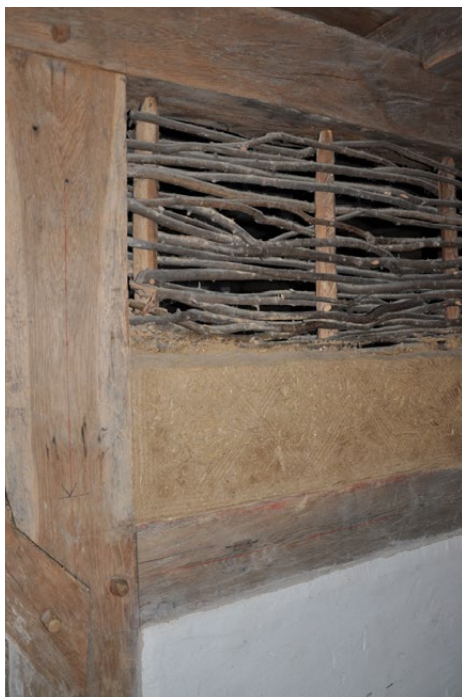
Il. 130

Muzeum na wolnym powietrzu Bad Windsheim. Wypełnienia gliniane na szczapach owiniętych różgami (fot. U. Schaaf, 2018)

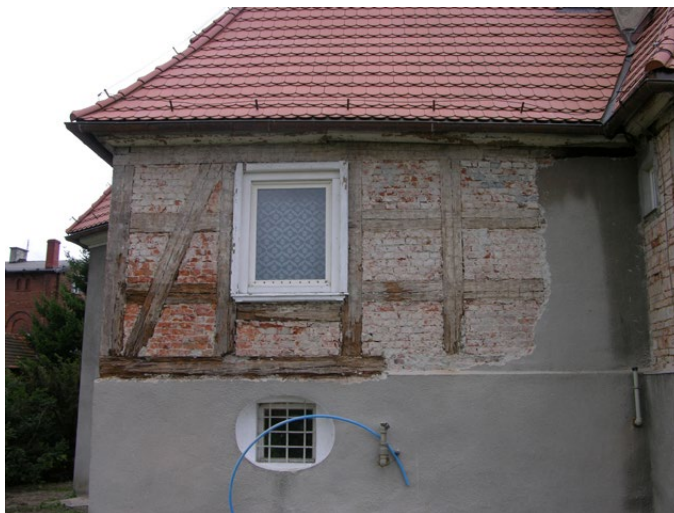
Il. 131

Rościsławice, kościół Podwyższenia Krzyża Świętego z początku XVIII w. Wypełnienia z cegieł (fot. U. Schaaf, 2009)

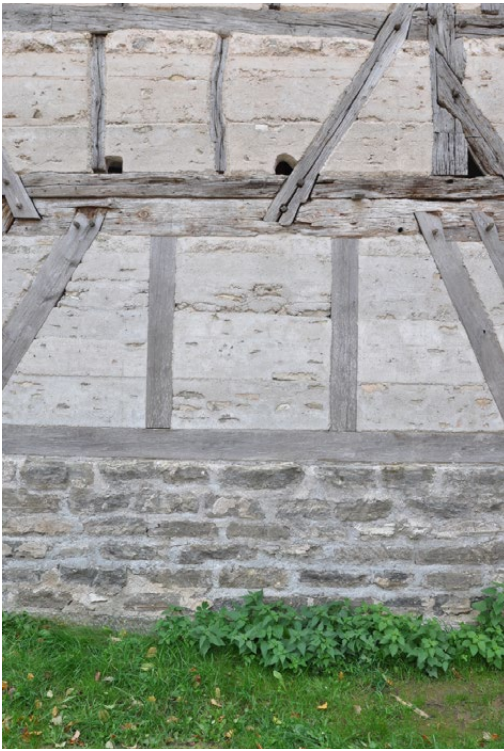
Il. 132
Muzeum na wolnym powietrzu Bad Windsheim.
Wypełnienia z kamienia łamanego z gipsu
(fot. U. Schaaf, 2018)

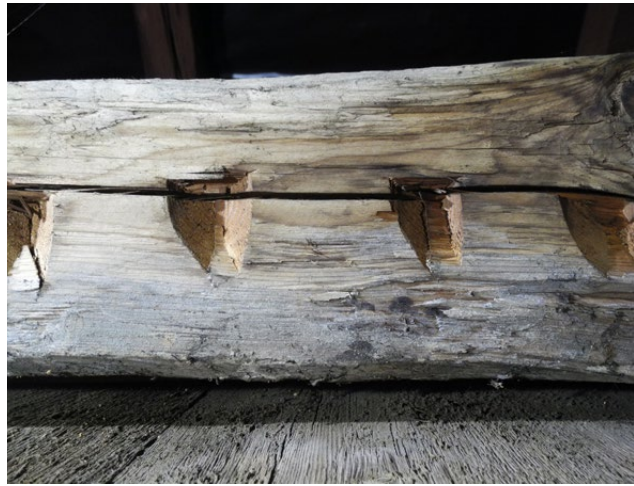
Il. 133
Jawor, kościół Pokoju z 1654–1656 r. Osadzenie szczap
w pojedynczych nacięciach elementów poziomych
(fot. U. Schaaf, 2019)

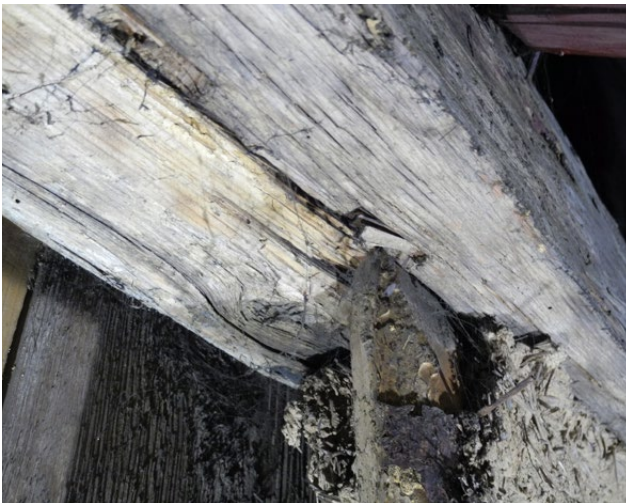
Il. 134
Jawor, kościół Pokoju z 1654–1656 r. Osadzenie szczap
w podłużnych nacięciach (fot. U. Schaaf, 2019)

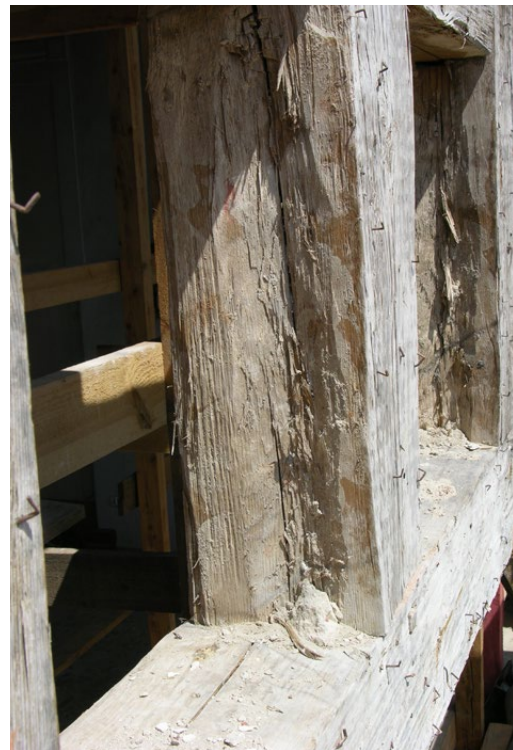
Il. 135
Rościśławice, kościół Podwyższenia Krzyża Świętego
z początku XVIII w. Wyżłobienie boków słupów
dla lepszego oparcia i zabezpieczenia wypełnień
w polach (fot. U. Schaaf, 2009)

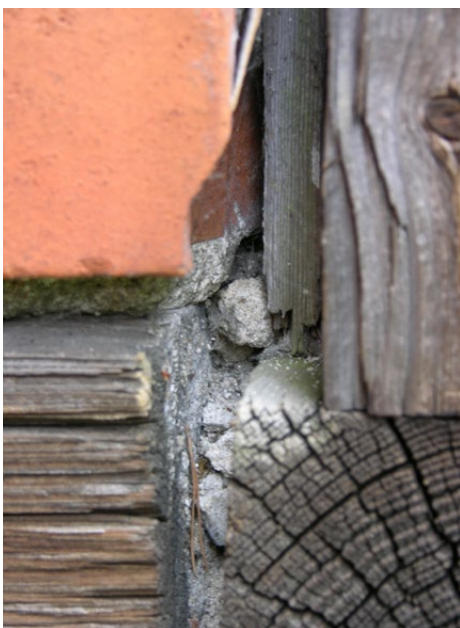
Il. 136
Kasparus, kościół pw. Józefa, 1927 r. Zabezpieczenie wypełnień ceglanych w polach za pomocą trójkątnych listewek przybitych do boków słupów, na które nachodziły cegły z odpowiednio ukształtowanymi wycięciami (fot. U. Schaaf, 2015)

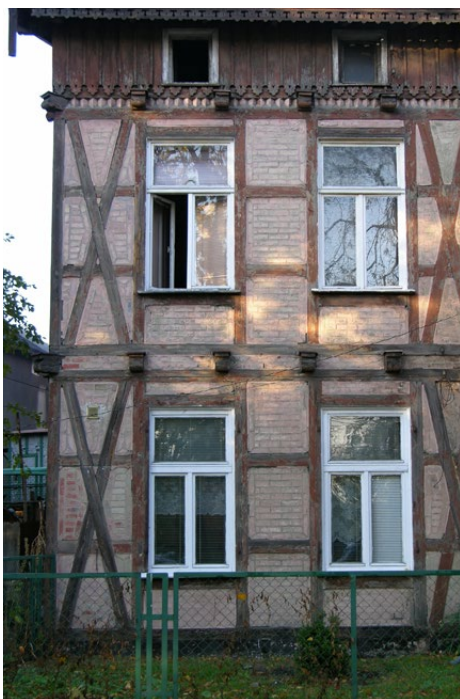
Il. 138
Toruń, ul. Bydgoska. Budynek w konstrukcji szkieletowej z wypełnieniem pól szkieletu ceglami w układzie dekoracyjnym (fot. U. Schaaf, 2005)

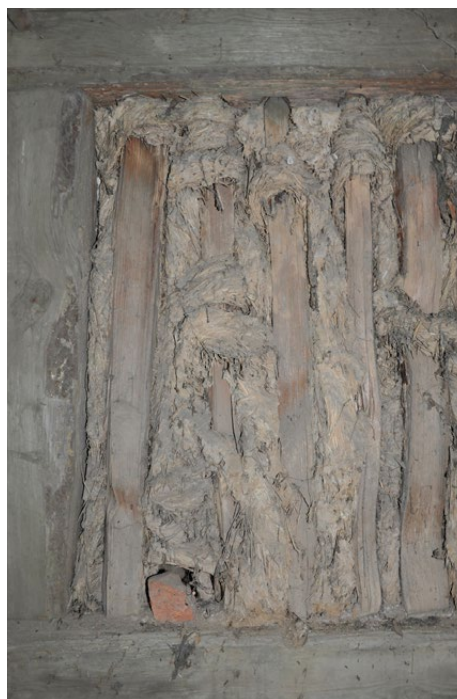
Il. 139
Lubiechnia Mała, kościół Podwyższenia Krzyża Świętego z końca XVII w. Wypełnienia pól w całości z gliny na pionowych żerdziach owiniętych powróżkami ze słomy (fot. U. Schaaf, 2017)

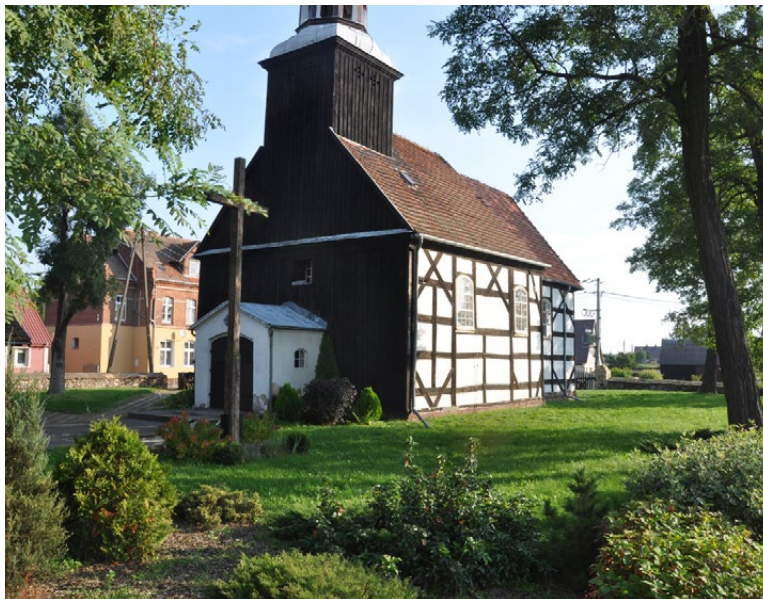
Il. 141

Kalsko, kościół o zdwojonej konstrukcji ścian z 1692–1693 r. Wypełnienie pól szkieletu otynkowanymi ceglami (fot. U. Schaaf, 2018)

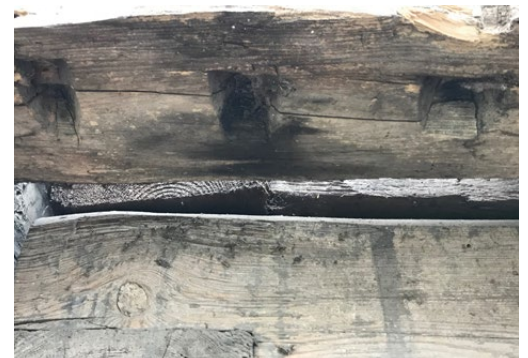
Il. 142

Kalsko, kościół o zdwojonej konstrukcji ścian z 1692–1693 r. Nacięcia na dolnej stronie rygla szkieletu na szczapy (fot. U. Schaaf, 2019)

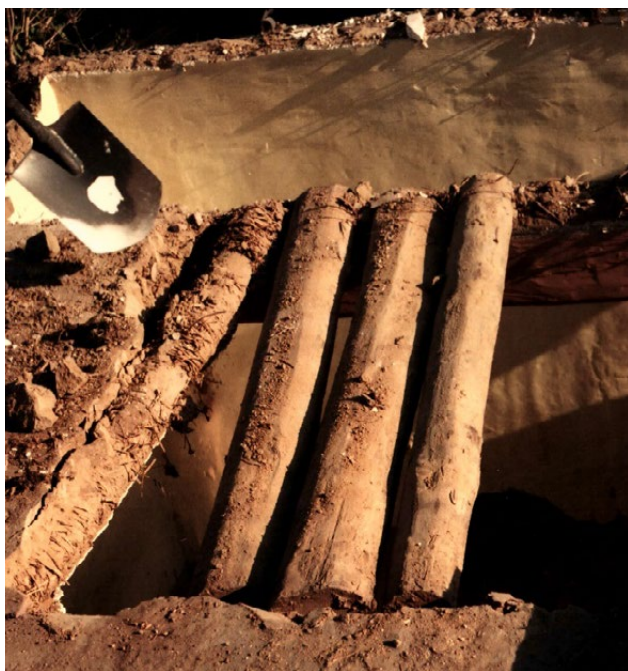
Il. 143
Oski Piec, dom z około 1880 r. Polepa stropu wykonana ze szczap owiniętych gliną z siczką, położonych na górnej stronie belek wiązarowych (fot. M. Hawryszków, 2011)

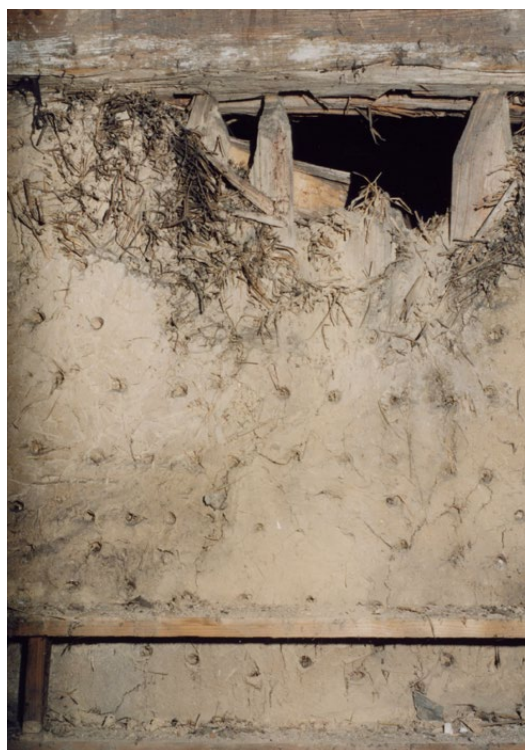
Il. 144
Świdnica, kościół pw. św. Trójcy z 1656–1657 r. Pojedyncze wgłębienia w polach szkieletu wykonane w celu uzyskania lepszej przyczepności tynku (fot. U. Schaaf, 2019)

Jak wyżej podano, materiał zastosowany do wypełnienia pól mógł być bezpośrednio ekspozycyjny albo otynkowany. Aby zapewnić tynkowi lepszą mechaniczną przyczepność na wypełnieniach glinianych, trzeba było podłoże gliniane odpowiednio przygotować. Dokonywano tego na różne sposoby, między innymi przez wykonanie pojedynczych wgłębień (il. 144) lub przez skośne zadrapania (il. 145).

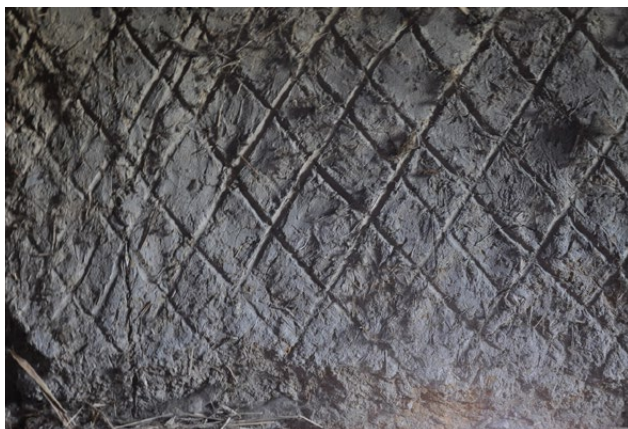
Il. 145
Jasień, kościół pw. Bożego Ciała z 1699 r. Zadrapania w polach szkieletu wykonane w celu uzyskania lepszej przyczepności tynku (fot. U. Schaaf, 2019)

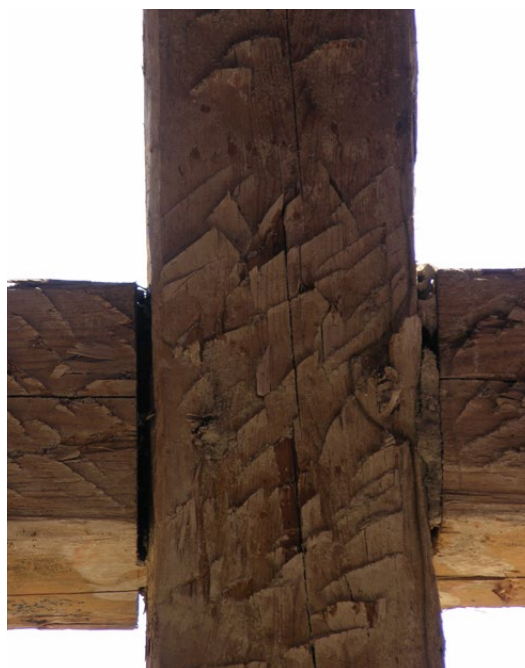
Il. 146
Rościszewice, kościół Podwyższenia Krzyża Świętego z początku XVIII w. Nacięcia na konstrukcji drewnianej wykonane w celu uzyskania lepszej przyczepności tynku (fot. U. Schaaf, 2009)

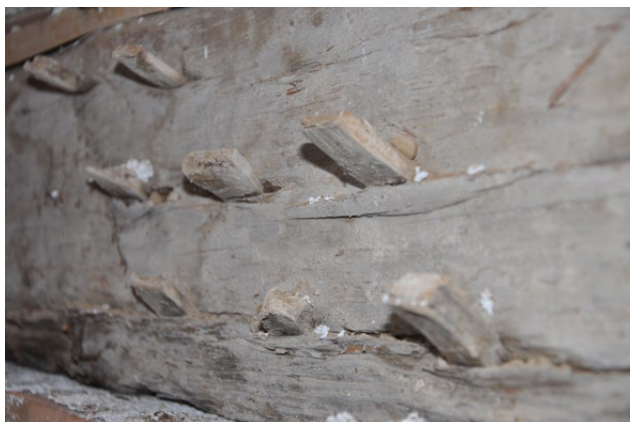
Il. 147
Lubiechnia Mała, kościół Podwyższenia Krzyża Świętego z końca XVII w. Małe kliny wbite w elementy drewniane szkieletu dla uzyskania lepszej przyczepności tynku (fot. U. Schaaf, 2017)

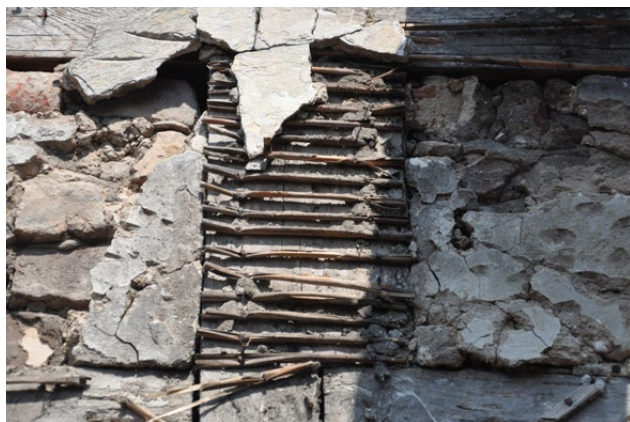
Il. 148
Kutno, pałac podróżny Augusta III z 1750 r. Gwoździe trzymające trzcinę z tynkiem (fot. U. Schaaf, 2017)

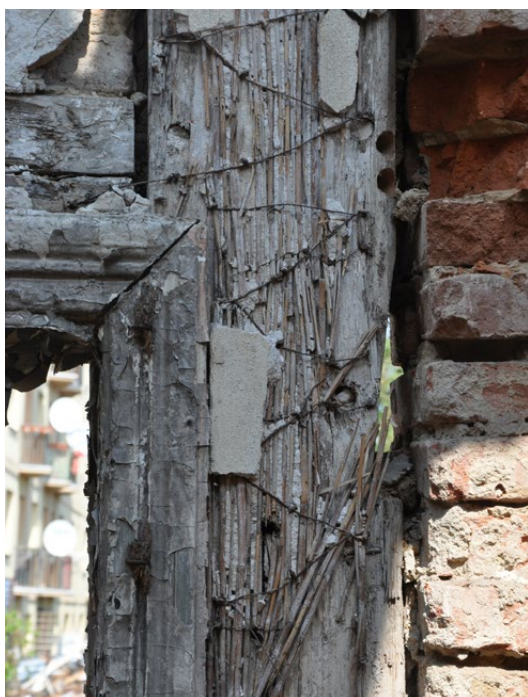
Il. 149
Kutno, pałac podróżny Augusta III z 1750 r.
Druły trzymające trzcinę z tynkiem (fot. U. Schaaf, 2017)

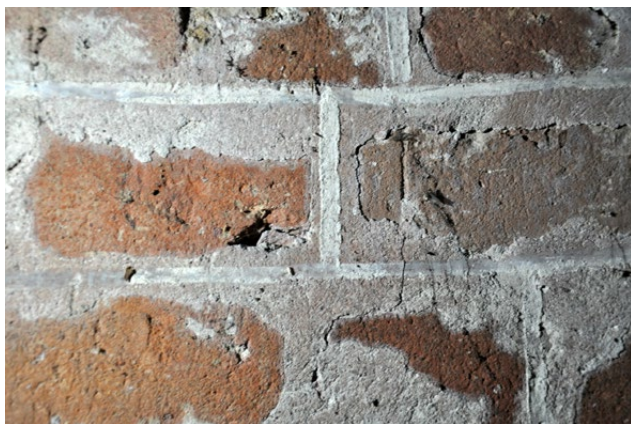
Il. 151
Świerzno, kościół szkieletowy z 1681 r. Eksponowane lico ceglane z opracowaną i pomalowaną na biało spoiną (fot. U. Schaaf, 2020)

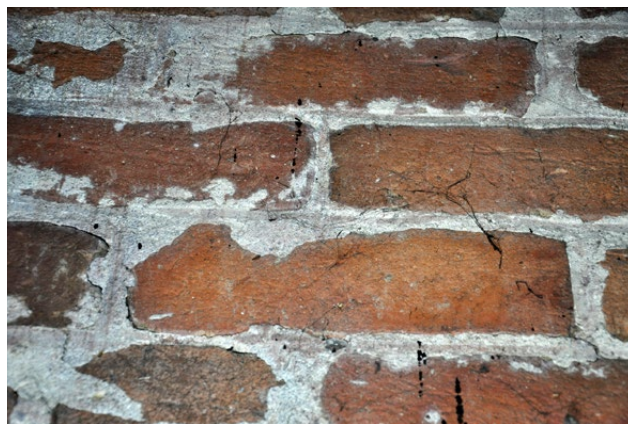
Il. 152
Świerzno, kościół szkieletowy z 1681 r. Eksponowane lico ceglane z opracowaną i pomalowaną na czerwono spoiną (fot. U. Schaaf, 2020)

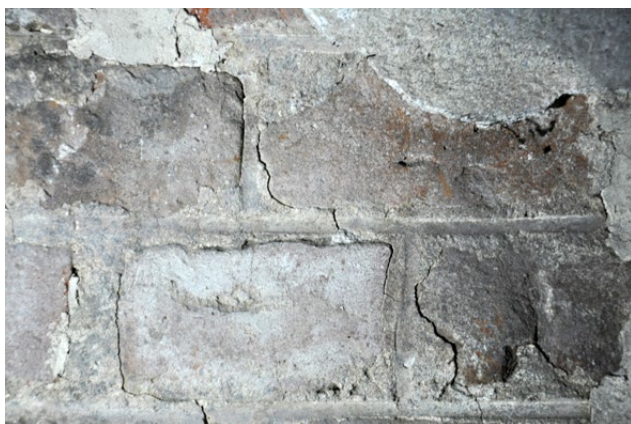
Il. 153
Świerzno, kościół szkieletowy z 1681 r. Eksponowane lico ceglane, które zostało wtórnie otynkowane (fot. U. Schaaf, 2020)

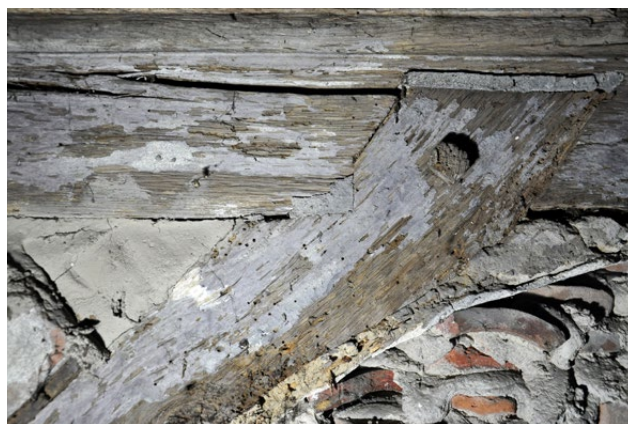
Il. 154
Świerzno, kościół szkieletowy z 1681 r. Wtórnie pomalowane elementy konstrukcyjne na kolor szaro-czarny (fot. U. Schaaf, 2020)

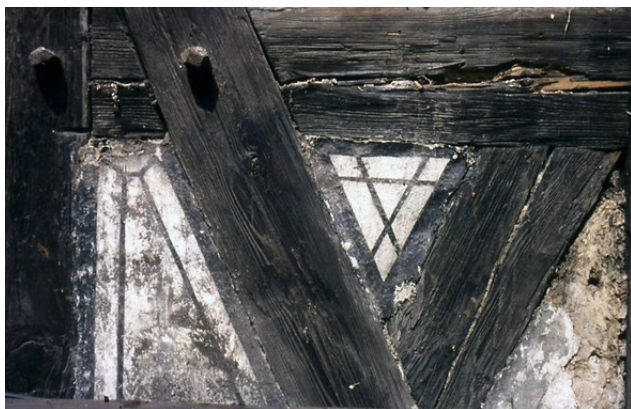
Il. 155
Świdnica, kościół pw. św. Trójcy z 1656–1657 r. Opracowanie kolorystyczne – szaroczarny kolor nachodzący na biały tynk (fot. U. Schaaf, 2005)

Przykład 2. W kościele Pokoju w Świdnicy pierwotnie nachodził szaroczarny kolor ze szkieletu na biały tynk i wyrównywał optycznie nierówności w obróbce i wymiarach elementów (il. 155). W odległości kilku centymetrów od linii konturowej namalowano dodatkowo linię towarzyszącą. Początkowo dochodziła ona prosto do linii konturowej, ale w późniejszych czasach połączono obie linie diagonalną linią, a wyrównujący pas obwiedziono czarną linią konturową (il. 156)⁷⁸.

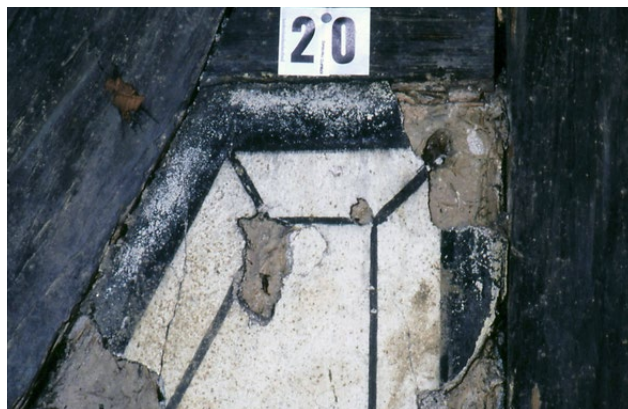
Il. 156
Świdnica, kościół pw. św. Trójcy z 1656–1657 r. Opracowanie kolorystyczne – szaroczarny pas obwiedziony linią konturową i linią towarzyszącą w odległości około 5 cm (fot. U. Schaaf, 2005)

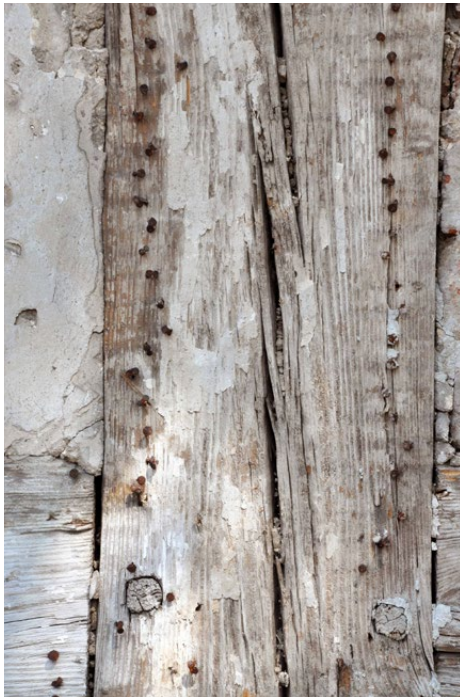
Il. 157
Kutno, pałac podróżny Augusta III z 1750 r.
Resztki białej farby na konstrukcji szkieletowej
(fot. U. Schaaf, 2017)

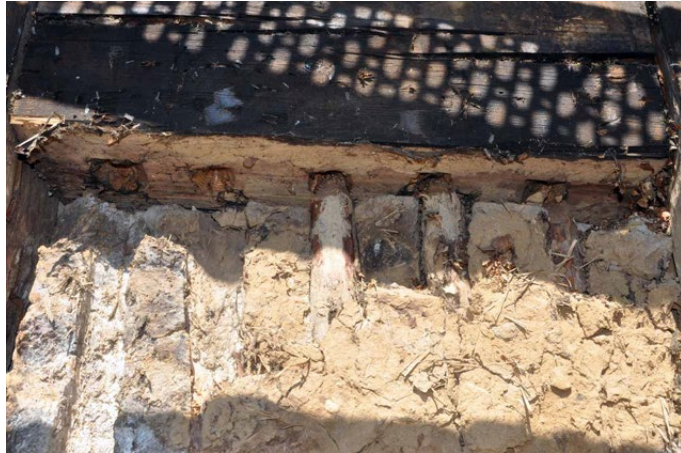
Il. 158
Niedziejewo, kościół pw. św. Andrzeja Apostoła
z 1753 r. Wypełnienie gliniane na żerdziach pół
szkieletu (fot. U. Schaaf, 2020)

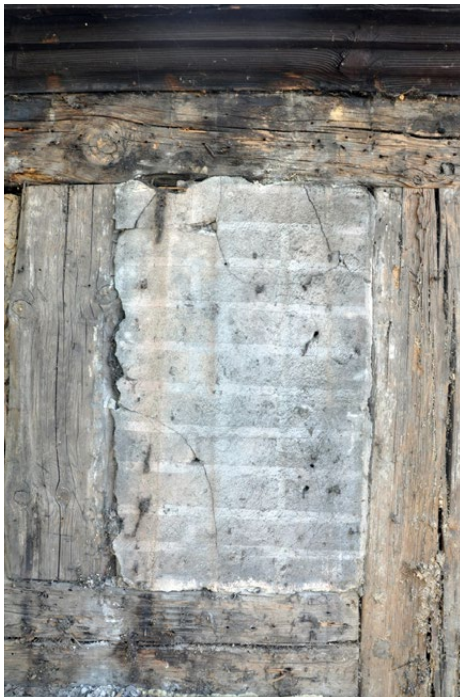
Il. 159
Niedziejewo, kościół pw. Świętego Andrzeja
Apostoła z 1753 r. Otynkowane pola szkieletu
z namalowanym układem cegieł (fot. U. Schaaf,
2020)

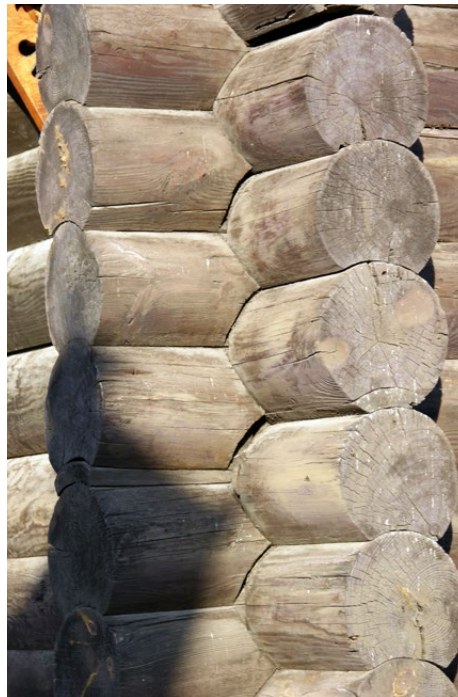
Il. 160
Poczdám Aleksandrówka, konstrukcja wieńcowa
z okrągłaków w osiedlu domów w stylu
rosyjskim, początek XIX w. (fot. U. Schaaf, 2020)

W tradycyjnych konstrukcjach wieńcowych jako bierwiona wykorzystywano budulec o różnorodnym przekroju, od okrągłego i ewentualnie podciętego lekko od dołu pnia (**il. 160**) przez obrobione siekierą i toporem całe drzewa (**il. 161**) do podzielonego dalej piłą półdrzewa, drzewa ćwiartkowego lub jedynie bala (**il. 162**).

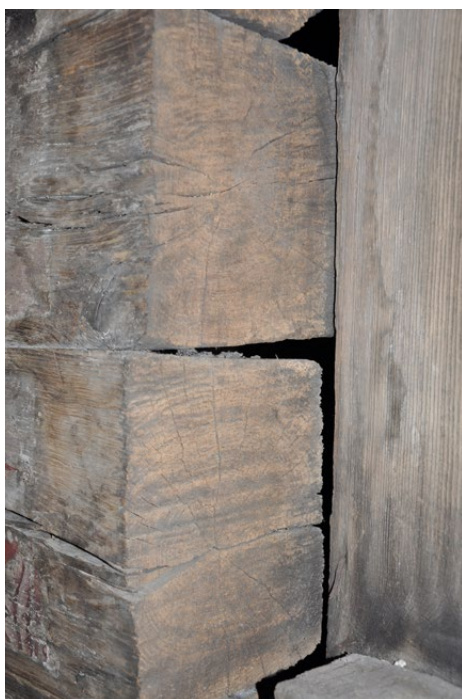
Il. 161

Domachowo, kościół pw. św. Michała Archanioła i św. Marii Magdaleny, XIV w. Fragment konstrukcji wieńcowej z obrobionymi bierwionami z całego drzewa (fot. U. Schaaf, 2021)

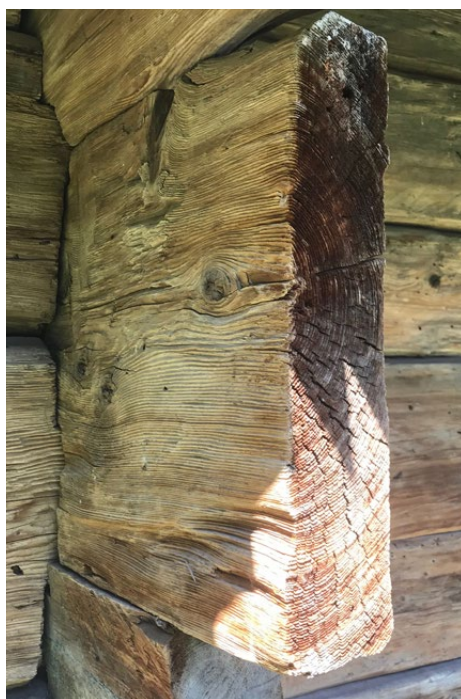
Il. 162

Bardejov, muzeum ludowej architektury. Fragment budynku w konstrukcji wieńcowej z bierwionami z bali (fot. U. Schaaf, 2021)

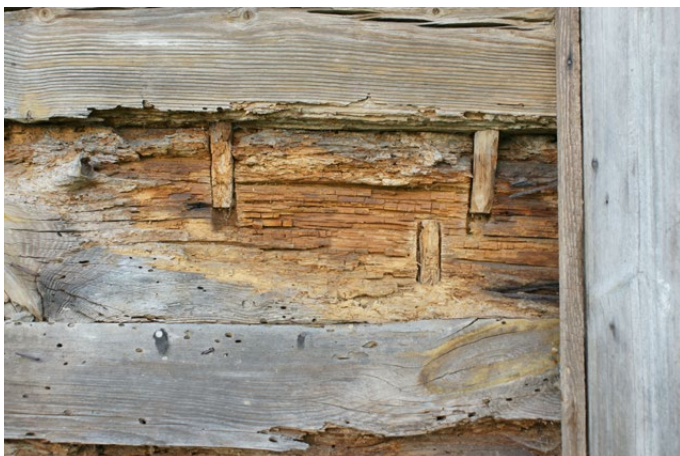
Il. 163

Topolinek, zagroda z połowy XIX w. Fragment konstrukcji wieńcowej z widocznymi tyblami (fot. U. Schaaf, 2015)

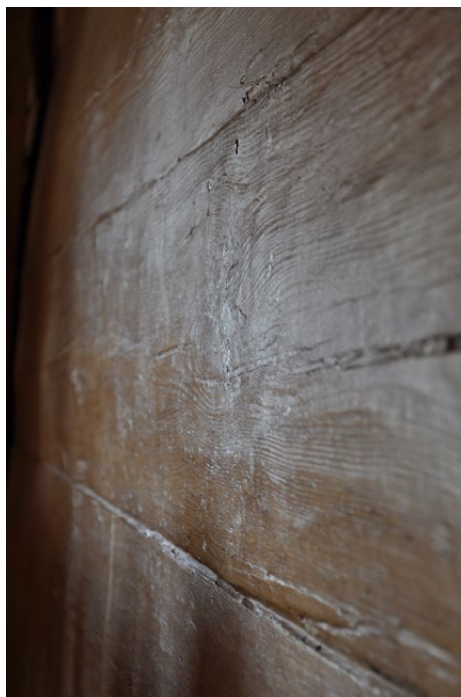
Il. 164

Kalsko, kościół o zdwojonej konstrukcji ścian z 1692–1693 r. Zlicowane bierwiona konstrukcji wieńcowej (fot. U. Schaaf, 2017)

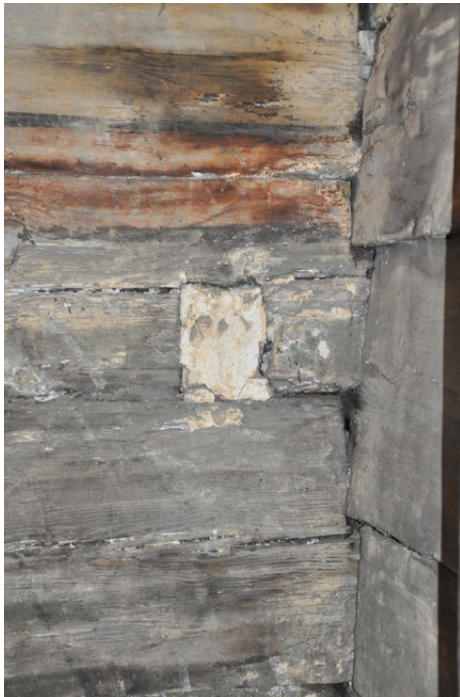
Il. 165

Szczerców, kościół z 1516–1517 r. (obecnie kaplica cmentarna). Widoczne przesunięcie bierwion (fot. U. Schaaf, 2019)

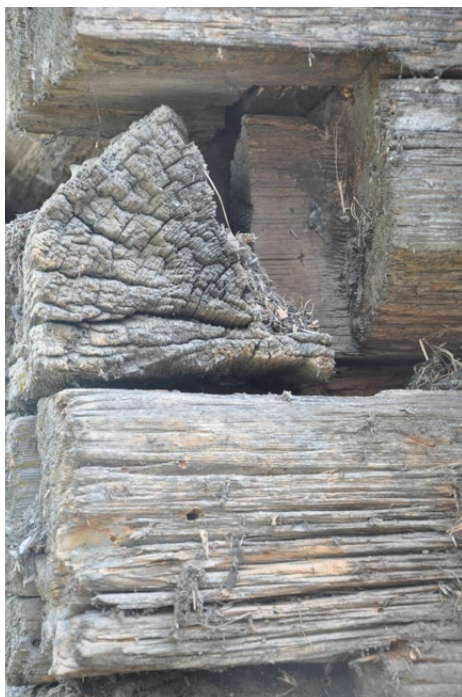
Il. 167

Szczerców, kościół z 1516–1517 r. (obecnie kaplica cmentarna). Złącze w zawęglowaniu na nakładę prostą z czopem „ukrytym”, odłamane końcówki nakładek (fot. U. Schaaf, 2019)

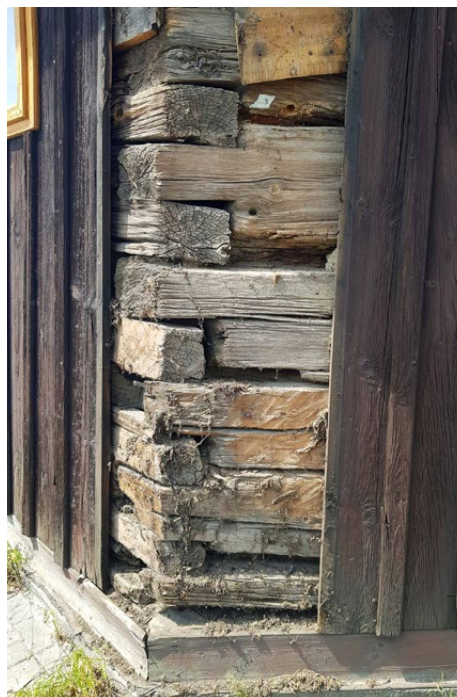
Il. 168

Szczerców, kościół z 1516–1517 r. (obecnie kaplica cmentarna). Podwaliny połączone na styk (fot. U. Schaaf, 2019)

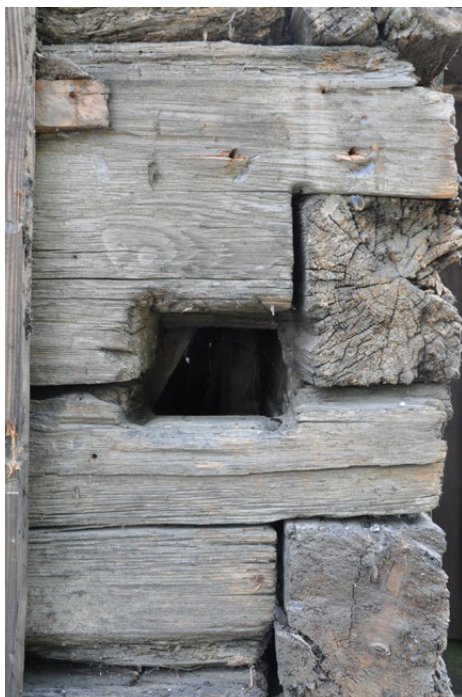
Il. 169

Szczerców, kościół z 1516–1517 r. (obecnie kaplica cmentarna). Otwory na przelot wykonane w bierwionach w celu podniesienia ściany do wymiany elementów (fot. U. Schaaf, 2019)

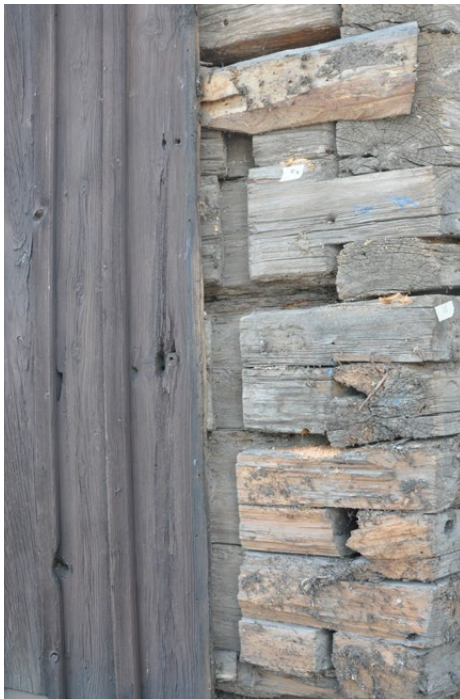
Il. 170

Topoleńek, zagroda z połowy XIX w. Wtórne połączenie bierwiona z podwaliną na kołek wbity z boku (fot. U. Schaaf, 2015)

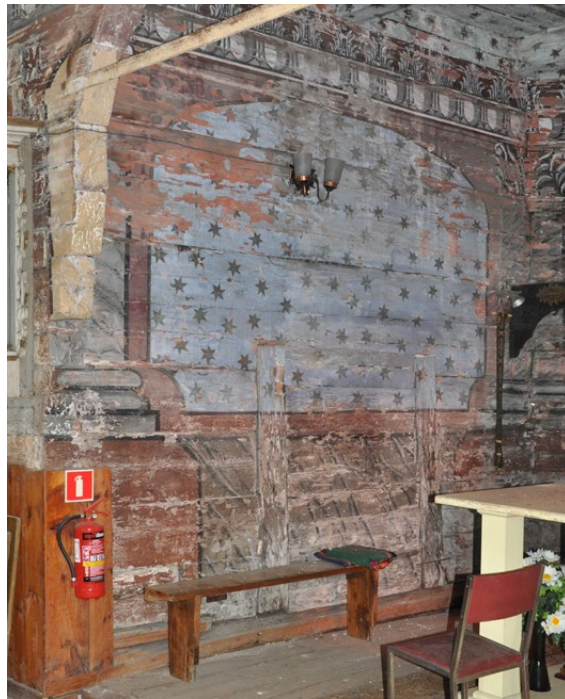
Il. 171

Szczerców, kościół z 1516–1517 r. (obecnie kaplica cmentarna). Paza w zewnętrznej ścianie prezbiterium po ścianie zakrystii (fot. U. Schaaf, 2019)

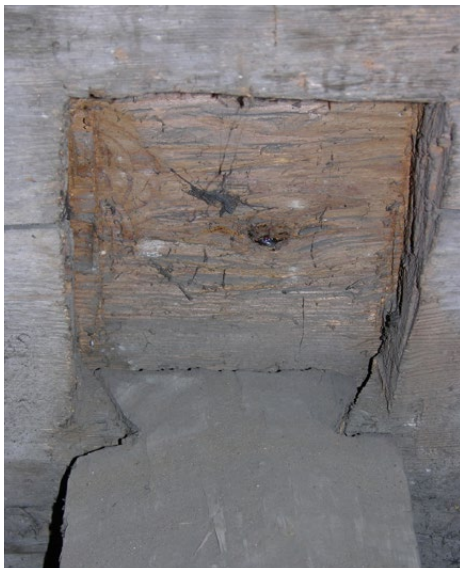
Il. 172

Szczerców, kościół z 1516–1517 r. (obecnie kaplica cmentarna). Wtórnie zamknięty otwór wejściowy do zakrystii (fot. U. Schaaf, 2019)

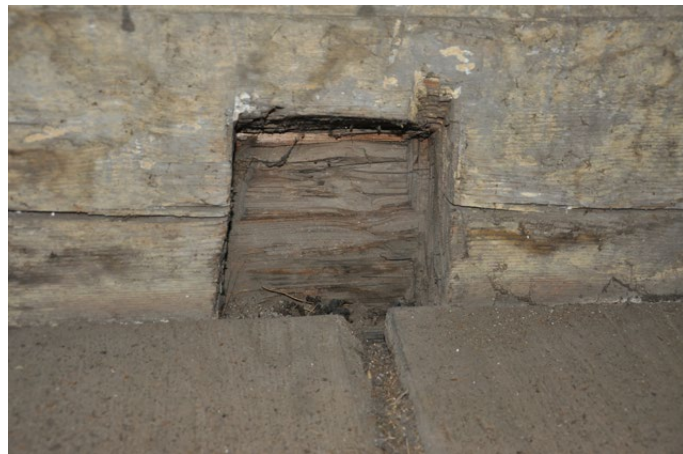
Il. 173

Zakrzewo, kościół pw. św. Józefa, 1745 r. Połączenie belki stropowej nawy bocznej z bierwionami nawy głównej (fot. U. Schaaf, 2019)

Tak jak łączono bierwiona ścian działowych z bierwionami ścian obwodowych, tak łączono także belki stropowe kondygnacji pośrednich z bierwionami ścian zewnętrznych. Jako złącze mogło służyć między innymi jaskółczy ogon (il. 173). Nieco większe gniazdo w bierwionach pozwalało na wsunięcie belki stropowej z jaskółczym ogonem w swoje miejsce. Natomiast pojedyncze gniazdo o kształcie prostokątnym w bierwionie może świadczyć o wtórnym wprowadzeniu stropu, jak to miało miejsce w przypadku empy w kościele w Szczercowie (il. 174).

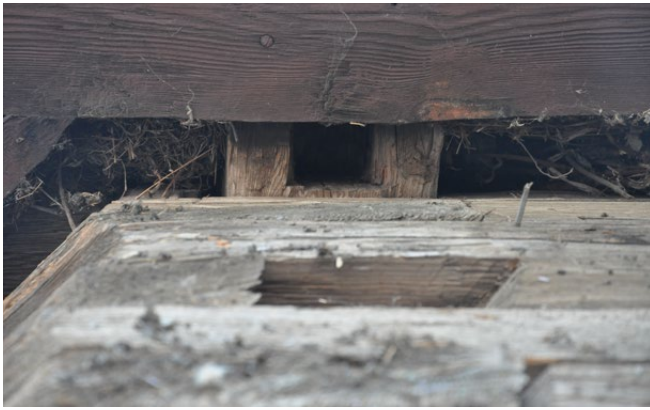
Il. 174

Szczerców, kościół z 1516–1517 r. (obecnie kaplica cmentarna). Puste gniazdo w bierwionie po belce stropowej (fot. U. Schaaf, 2019)

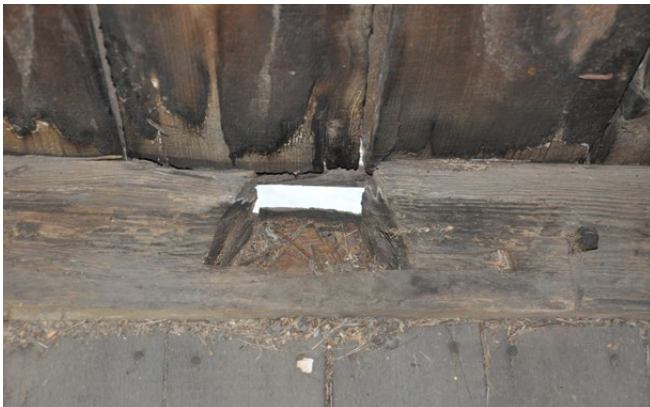
Il. 175
Szczerców, kościół z 1516–1517 r. (obecnie kaplica cmentarna). Puste gniazdo od spodu belki kulawkowej po zaczepie (fot. U. Schaaf, 2019)

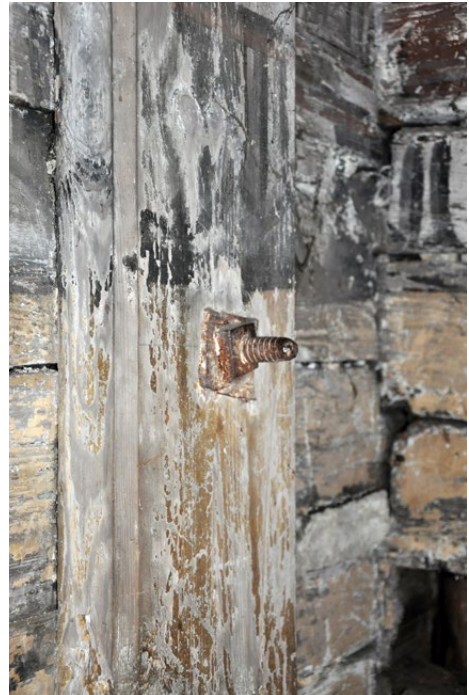
Il. 176
Szczerców, kościół z 1516–1517 r. (obecnie kaplica cmentarna). Gniazdo po jaskółczym ogonie w skrajnej belce wiązarowej po zaczepie (fot. U. Schaaf, 2019)

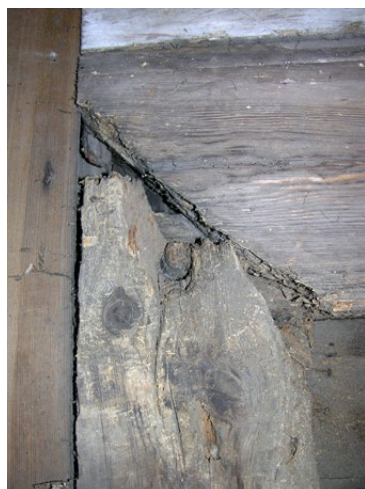
Il. 178

Szczerców, kościół z 1516–1517 r. (obecnie kaplica cmentarna). Złącza pomiędzy bierwionami a stojakami i nadprożem otworów (oprac. U. Schaaf, M. Prarat)

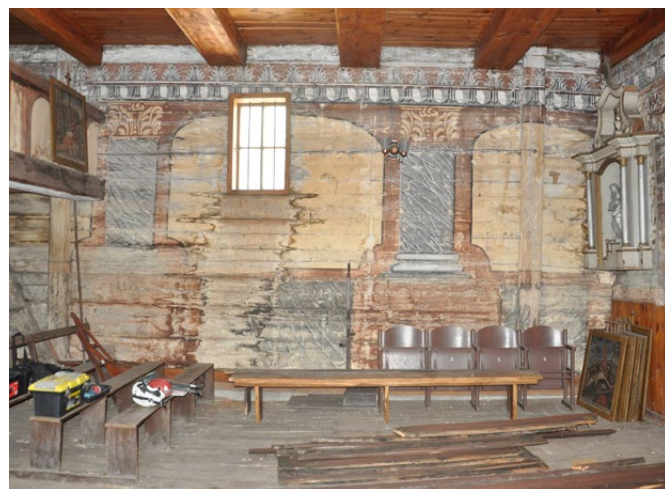
Il. 179

Zakrzewo, kościół pw. św. Józefa, 1745 r. Połączenie stojaka z nadprożem na zawidłowaniu kołkowane (fot. U. Schaaf, 2019)

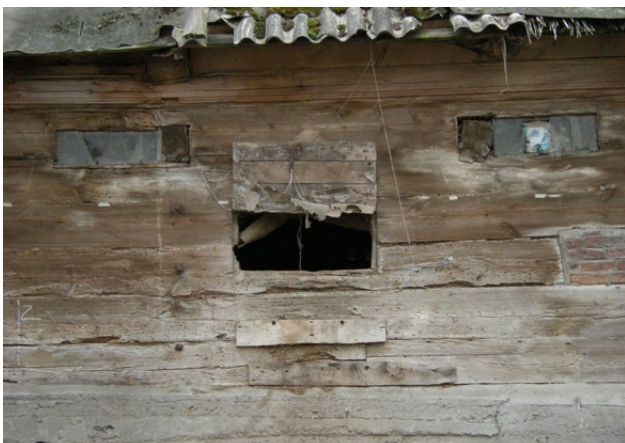
Il. 180

Szczerców, kościół z 1516–1517 r. (obecnie kaplica cmentarna). Brak obramienia wtórnego otworu okiennego (fot. U. Schaaf, 2019)

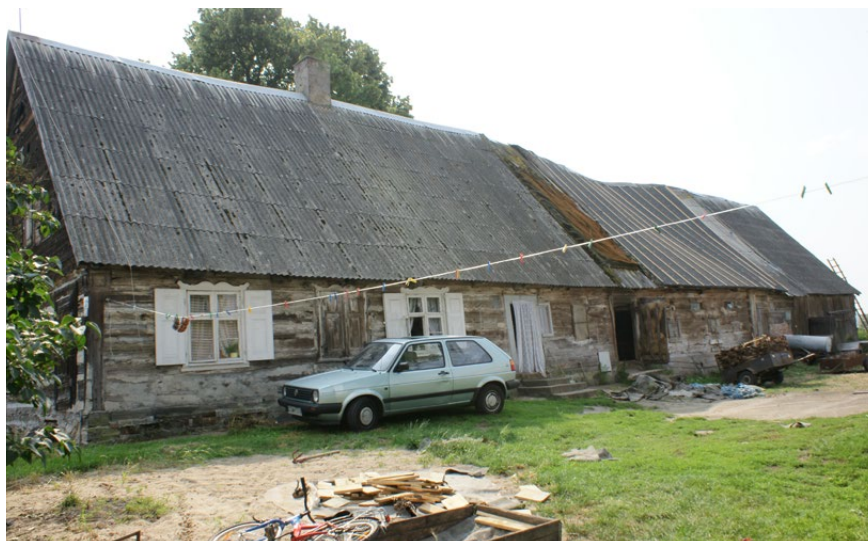
Il. 181
Niedźwiedz, zagroda z końca XVIII w. Otwór w ścianie wieńcowej obory (fot. U. Schaaf, 2008)

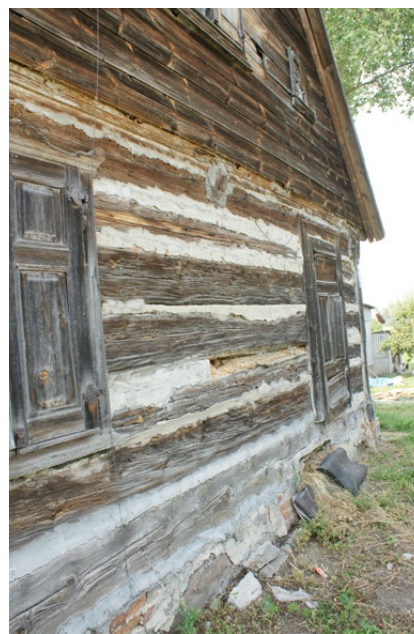
Il. 183
Niedźwiedz, zagroda z końca XVIII w. Częściowo wtórne podwaliny połączone na prostą nakładkę (fot. M. Prarat, 2008)

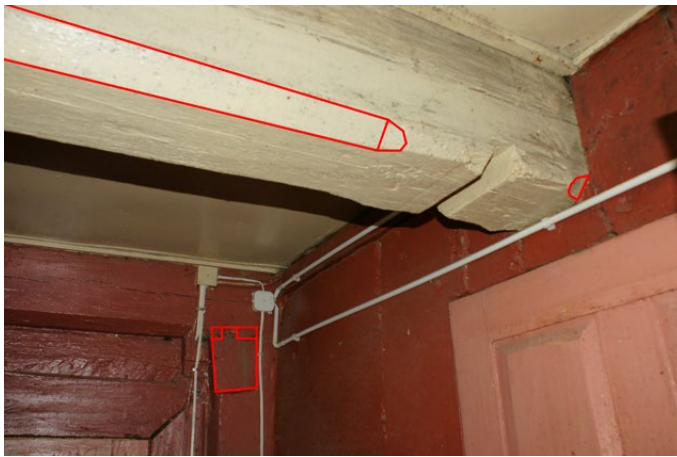
Il. 184
Niedźwiedz, zagroda z końca XVIII w. Elewacja frontowa z widocznym śladem po podciągu oraz połączeniem ściany działowej (fot. M. Prarat, 2008)
