Architektura ryglowa – wspólne dziedzictwo

Ochrona i współczesne użytkowanie budynków
drewnianych i ryglowych – sprzeczność?

Materiały konferencyjne ANTIKON 2023
Konferenzunterlagen ANTIKON 2023

Siemczyno / Heinrichsdorf
25-27 września 2023 / 25.-27. September 2023

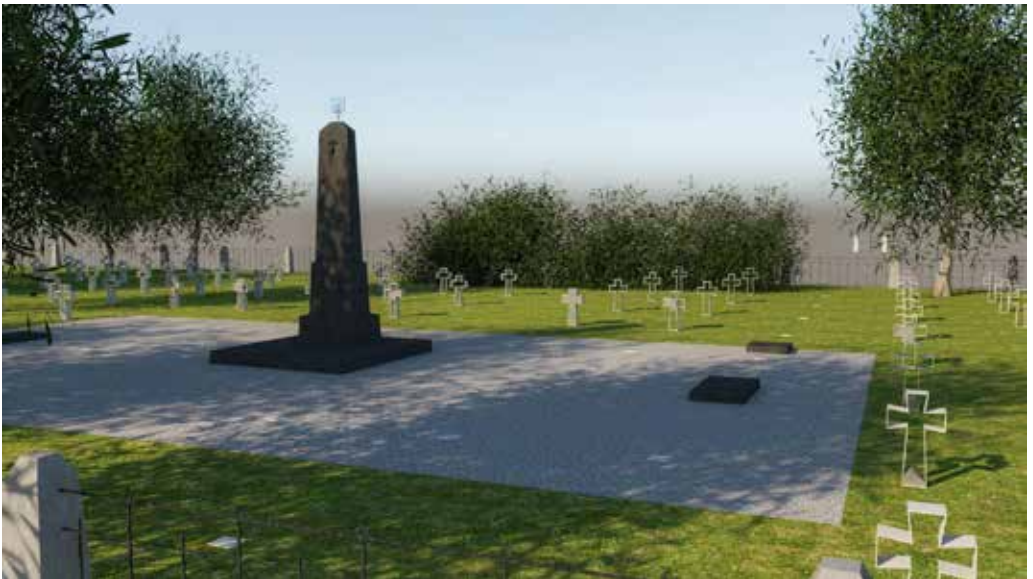
Koncepcja remontu i przebudowy wojskowego cmentarza ukraińskiego Fundacji Formy Wspólne
Planung „Renovierung und Umbau des ukrainischen Militärfriedhofs“, Stiftung Gemeinsame Formen

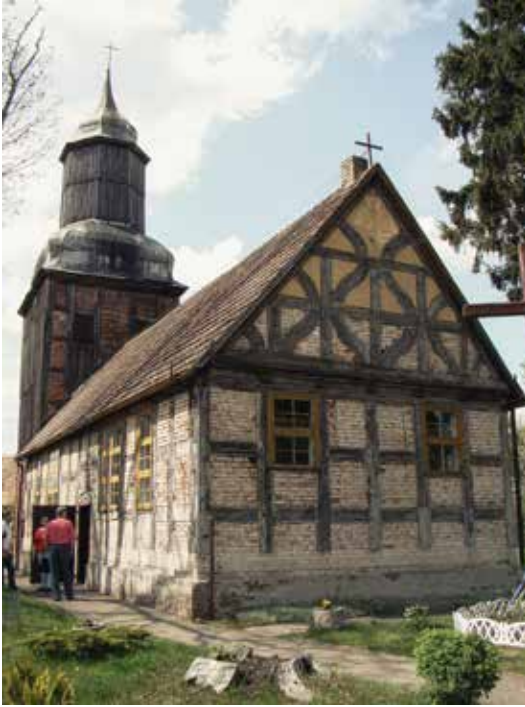
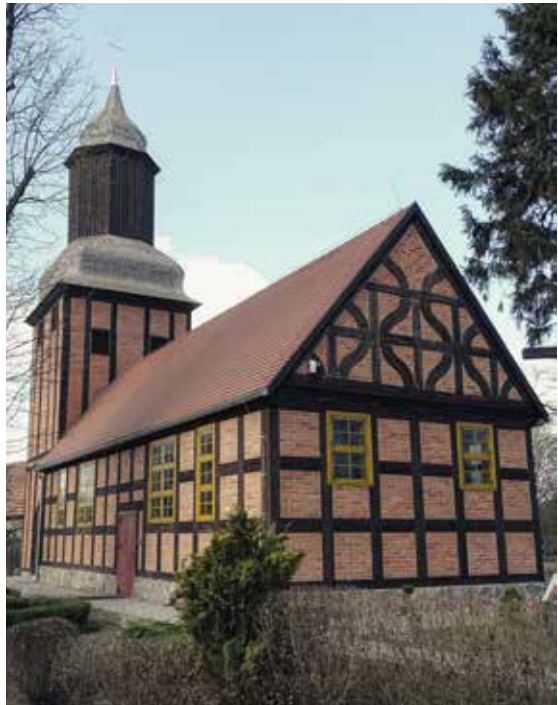
Kościół w Mielenku Drawskim, przed pracami konserwatorskimi i po nich

Kirche in Klein Mellen: vor und nach den denkmalpflegerischen Arbeiten

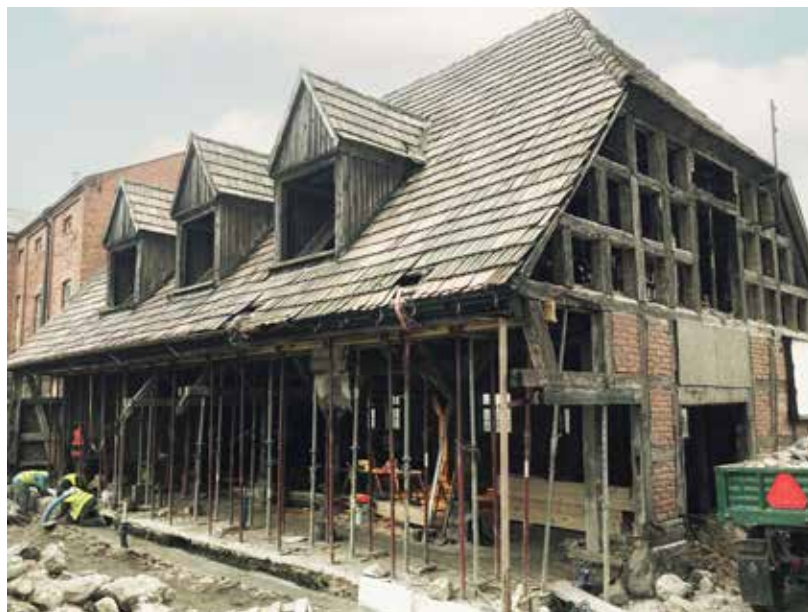
Magazyn solny w Drawsku Pomorskim, przed pracami konserwatorskimi i po nich, fot. W. Witek, 2017 i 2021
Salzspeicher in Dramburg: vor und nach den denkmalpflegerischen Arbeiten, Aufn. W. Witek, 2017 und 2021

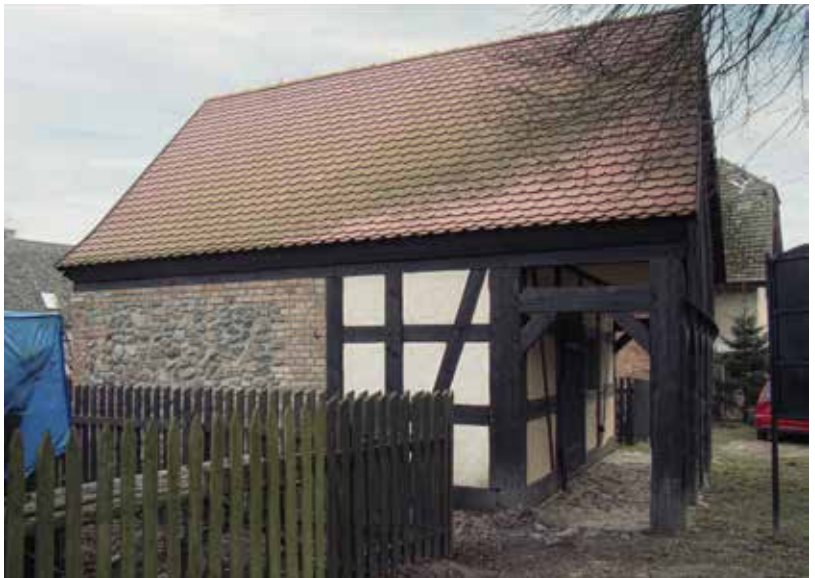
Kuźnia w Dolsku, przed pracami remontowo-konserwatorskimi i po nich, fot. W. Witek
Schmiede in Dölzig: vor und nach den denkmalpflegerischen Arbeiten

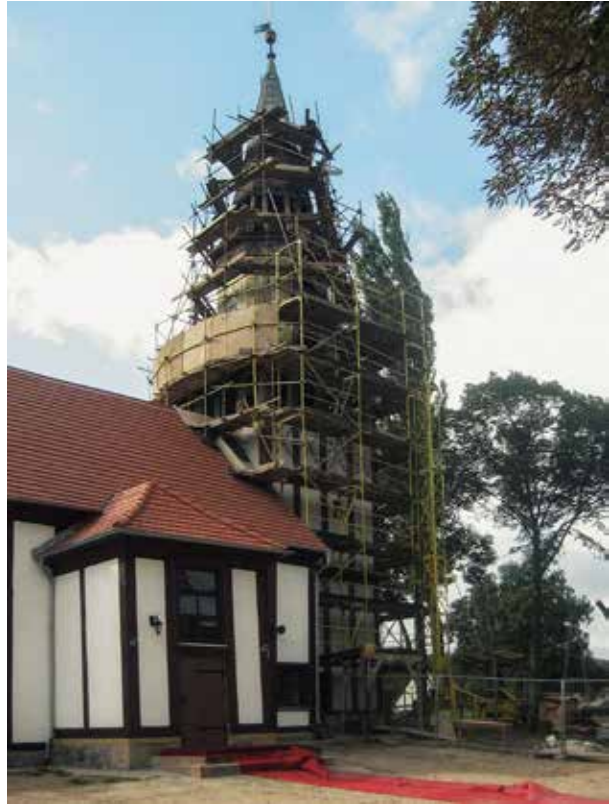
Kościół filialny w Janczewie
w trakcie prac, 2005

Die Filialkirche in Jahnsfelde
(Janczewo) während der
Arbeiten, 2005

Świątynia w Janczewie istniała już w 1337 roku. Obecny kościół wybudowano w konstrukcji ryglowej w latach 1733–1735 z inicjatywy właściciela tutejszych dóbr ziemskich Rudolfa von Schöninga, który był także fundatorem ołtarza ambonowego oraz dwóch dzwonów osadzonych w wieży dzwoniczej (jeden z herbem i inskrypcją poświęconą fundatorowi zachował się do dziś). Świątynia jest stosunkowo skromna, czworoboczna, jednonawowa z wieżą umieszczoną po stronie zachodniej oraz wejściem po stronie północnej. Bryła korpusu nakryta jest dachem dwuspadowym, prostopadłościenna wieża zwieńczo-

na została wieloboczną latarnią z ostrosłupowym hełmem. Pierwotne wypełnienie pól międzyryglowych stanowiły strychulce wylepiane gliną. Obecne wypełnienie fach jest ceramiczne. Wnętrze nakryte jest wyprawionym na gładko sufitem, z emporami oraz lożą kolatorską. Na uwagę zasługuje barokowy ołtarz, pierwotnie ambonowy, pochodzący z czasu budowy świątyni. W okresie po II wojnie światowej do części prezbiterialnej dodano przybudówkę mieszczącą salkę katechetyczną. Budowla z uwagi na pogarszający się stan techniczny była przez dekadę nieużytkowana (1995–2005). Kompleksowy remont kościoła miał miejsce w latach 2005–2006.

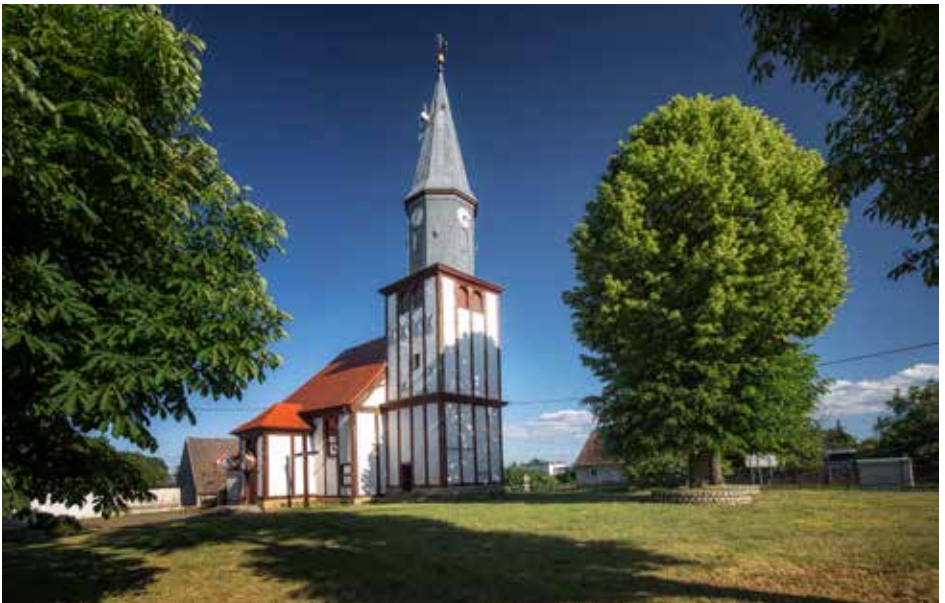
Kościół filialny w Janczewie po zakończeniu prac, 2006

Die Filialkirche in Jahnsfelde (Janczewo) nach dem Abschluss der Arbeiten, 2006

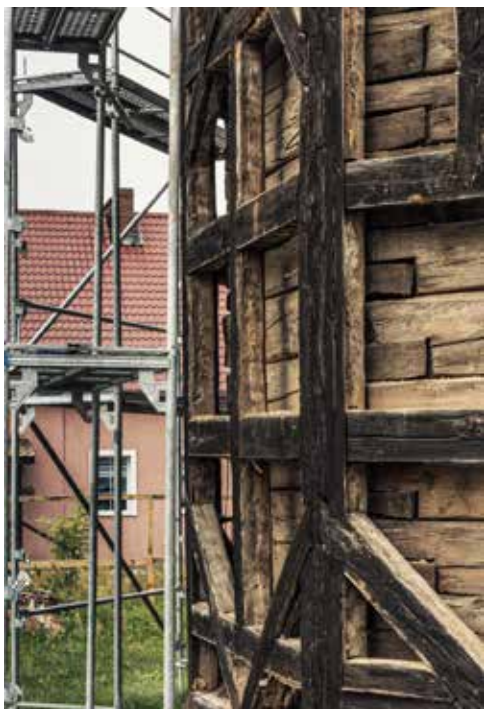
Kościół filialny w Kalsku w trakcie prac, 2021
Die Filialkirche in Kalzig (Kalsko)
während der Arbeiten, 2021

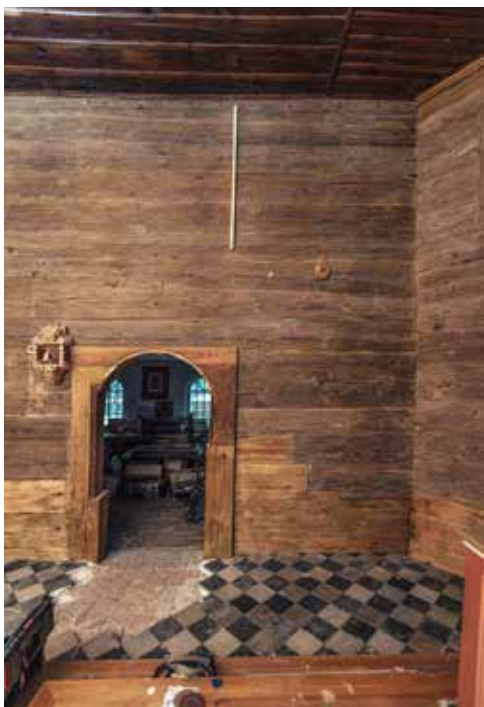
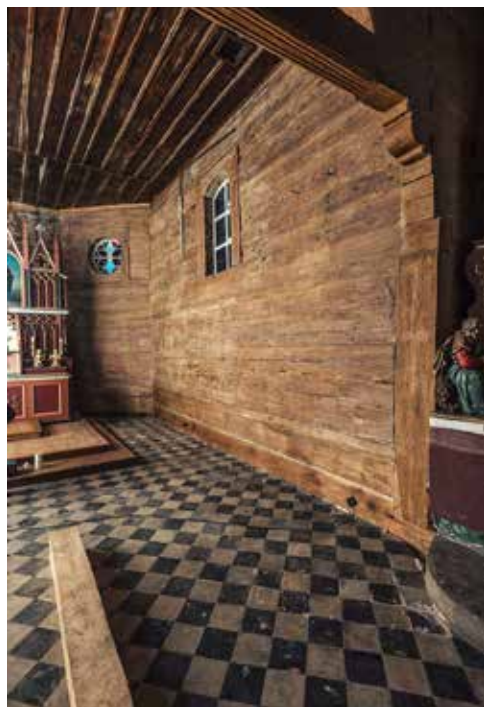
Kościół filialny w Kalsku w trakcie prac, 2021
Die Filialkirche in Kalzig (Kalsko)
während der Arbeiten, 2021

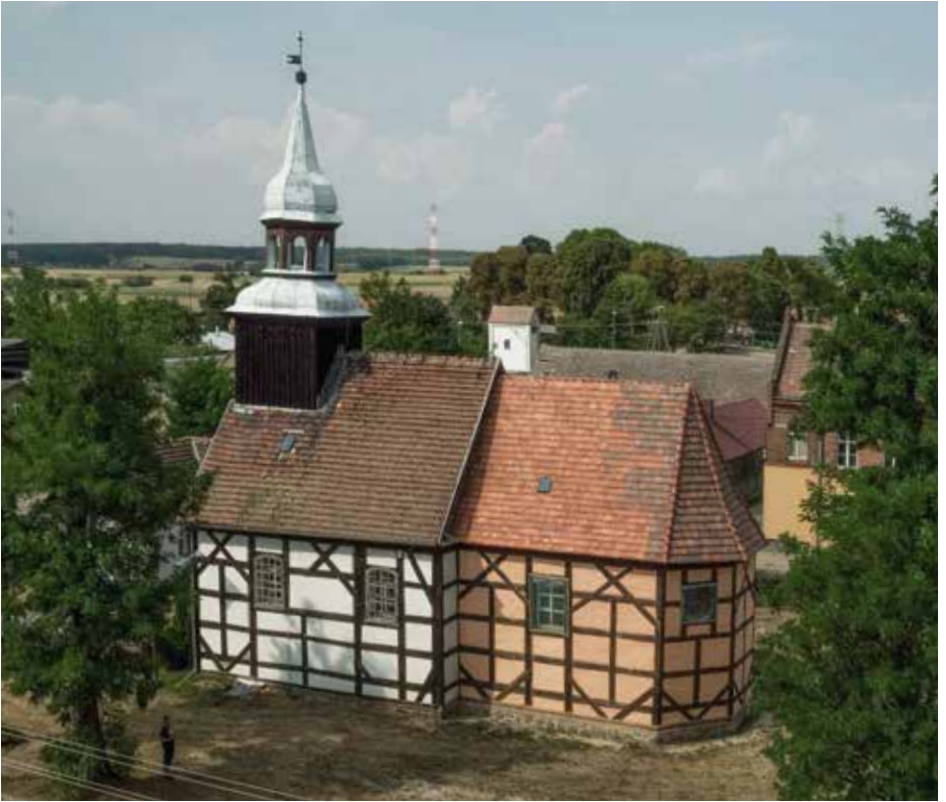
Kościół filialny w Kalsku po zakończeniu prac, 2021
Die Filialkirche in Kalzig (Kalsko) nach dem Abschluss der Arbeiten, 2021

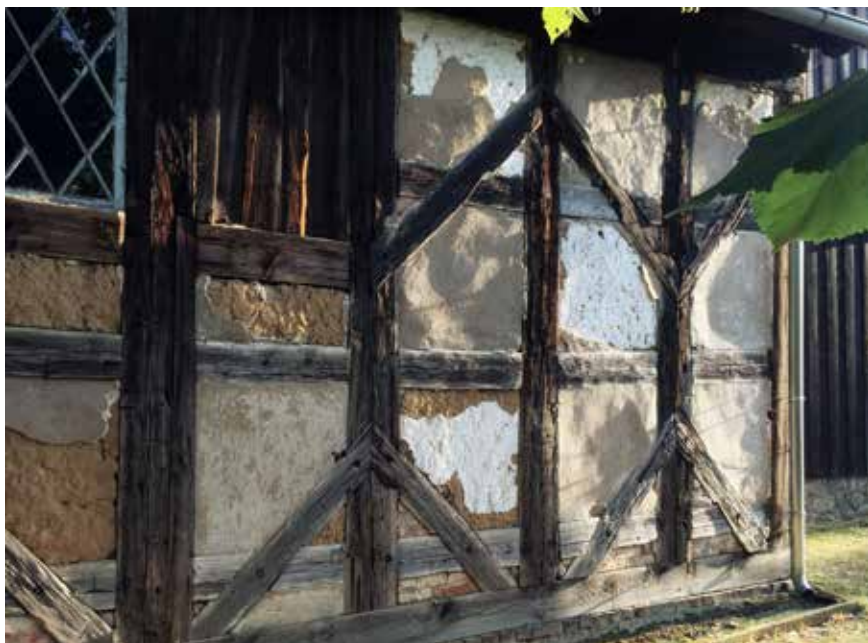
Kościół filialny w Lubiechni Małej przed rozpoczęciem prac, 2020

Die Filialkirche in Klein Lübbichow (Lubiechnia Mała) vor dem Beginn der Arbeiten, 2020

ryglowej w 1669 roku. Była to kolejna budowla sakralna w tej miejscowości. Fundatorami świątyni byli przedstawiciele rodziny von Ludewig, właściciele tutejszych dóbr ziemskich. Kościół to budowla założona na planie prostokąta zamkniętego po stronie wschodniej trójbocznie. Po stronie zachodniej do elewacji szczytowej korpusu przylega wieża na planie kwadratu, natomiast wejście główne umieszczone w elewacji południowej poprzedzone jest czworoboczną kruchtą. Bryła korpusu nakryta została dachem dwuspadowym, w części wschodniej zakończonym trzema połaciami. Wieża o trzech kondygnacjach nakryta została dachem czterospadowym, natomiast kruchta trzyspadowym. Materiałem użytym do pokrycia dachów jest dachówka ceramiczna karpiówka. Elewacje korpusu i kruchty zostały wykonane w konstrukcji ryglowej z czytelnym do dziś rysunkiem słupów, rygli i zastrzałów. Wypełnienie konstrukcji zostało wykonane oryginalnie ze strychulców wylepianych gliną i opracowanych wyprawą tynkarską i malowanych. Wieża została oszalowana deskami. Wnętrze korpusu jest salowe, z emporą wzdłuż ścian zachodniej i południowej. Prace przy elewacjach przeprowadzono w latach 2020–2022.

Die Fachwerkkirche wurde 1669 errichtet. Sie war nicht der erste Sakralbau an dieser Stelle. Stifter der Kirche waren die ortsansässigen Gutsbesitzer der Familie von Ludewig. Die Kirche ist ein Bau auf rechteckigem Grundriss mit dreiseitigem Abschluss an der Ostseite. An die westliche Giebelwand des Baukörpers angefügt ist ein Turm mit quadratischem Grundriss. Der Haupteingang liegt indessen an der Südfassade hinter einer viereckigen Vorhalle. Der Baukörper trägt ein Satteldach mit einem Abschluss aus drei Dachflächen im Osten. Der dreistöckige Turm trägt wiederum ein Zeltdach, die Vorhalle ein halbes Zeltdach, die Dacheindeckung besteht aus keramischen Biberschwänzen. Die Fassaden des Baukörpers und der Vorhalle sind in Fachwerk ausgeführt, dessen Pfosten, Riegel und Streben bis heute sichtbar sind. Die Gefache waren ursprünglich mit Wellerholz und Lehm verfüllt, verputzt und bemalt. Der Turm wurde mit Brettern verschalt. Der Baukörper umschließt eine Saalkirche mit einer Empore entlang der West- und Südwand. Fassadenarbeiten fanden in den Jahren 2020-2022 statt.

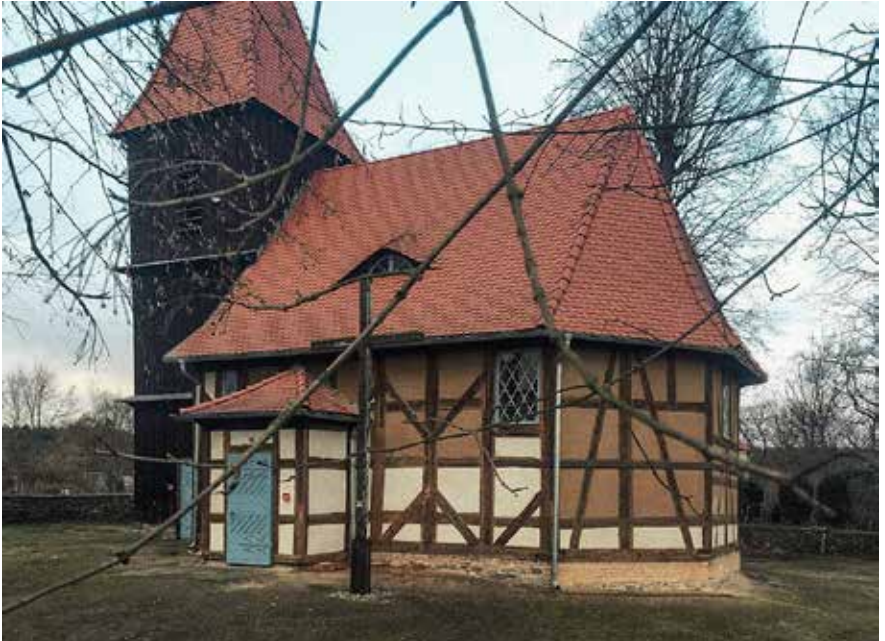
Kościół filialny w Lubiechni Małej w trakcie prac, 2020

Die Filialkirche in Klein Lübbichow (Lubiechnia Mała) während der Arbeiten, 2020

głowych, przy użyciu tradycyjnych technik i materiałów, a także uzupełniano i zakładano nowe wyprawy wapienne, w tym np. z dodatkiem końskiej sierści w celu uplastycznienia faktury oraz zapobieżenia powstawania spękań w warstwie tynku (np. w kościele w Lubiechni Małej). Wypełniono też ubytki w spoinach murowanych cokołów. Dokonywano korekt w kompozycji konstrukcji, jak np. w kościele w Lubiechni Małej czy w młynie w Bogdańcu, rekonstruując pierwotny rysunek kompozycji elewacji. Przedsięwzięcia obejmowały również prace konserwatorskie i restauratorskie przy historycznej stolarce okiennej i drzwiowej (zewnątrznej), w wyniku czego dokonywano ujednolicenia i przywracano oryginalną kolorystykę, jak w młynie w Bogdańcu. Wykonywano też prace przy elementach metalowych, w tym np. przy maszynowym ściągu kowalskiej roboty w Lubiechni Małej, spinającym w sensie konstrukcyjnym część prezbiterialną.

den vorgenannten Denkmälern wurden geschwächter oder nachträglicher Putz sowie Fugen entfernt, das Holz und Teile des Mauersockels desinfiziert und Schädlinge bekämpft, das Holz sowie Back- und Feldsteine im Unterbau gereinigt sowie durch Ausflicken zerstörte oder extrem geschwächte Teile der Holzkonstruktion ersetzt. Die Ausfachungen wurden mit traditionellen Techniken und Materialien repariert, ergänzt und neuer Kalkputz aufgebracht, auch z. B. unter Beigabe von Rosshaar, um eine plastischere Oberflächenstruktur zu erzielen und Rissen in der Putzschicht vorzubeugen (Kirche zu Klein Lübbichow). Fehlstellen in den Fugen der Mauersockel wurden verfüllt. Es wurden Korrekturen an der Holzkonstruktion der Bauten vorgenommen, so z. B. an der Kirche zu Klein Lübbichow oder der Mühle in Dühringshof, indem die ursprüngliche Fassadenaufteilung rekonstruiert wurde. Die Maßnahmen umfassten auch Instandsetzungs- und Restaurierungsarbeiten an den historischen Fenster- und Türefassungen aus Holz (außen), wodurch ein einheitliches Erscheinungsbild erzielt und die originale Farbgebung wiederhergestellt wurde, etwa bei der Dühringshofer Mühle. Arbeiten wurden auch an Metallteilen vorgenommen, z. B. an einem massiven schmiedeeisernen Zug in Klein Lübbichow, der den Chorbereich baulich zusammenhält.

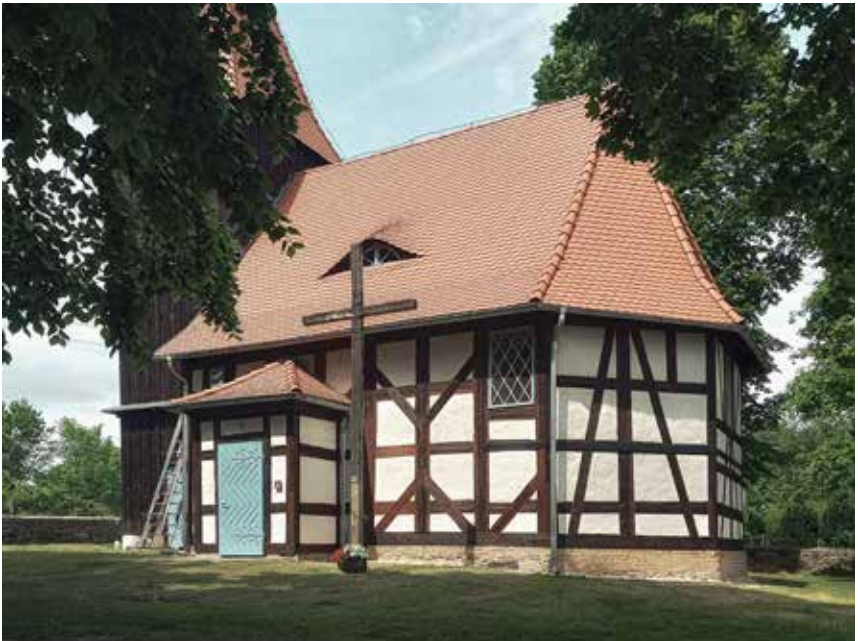
Kościół filialny w Lubiechni Małej po zakończeniu prac, 2022

Die Filialkirche in Klein Lübbichow (Lubiechnia Mała) nach dem Abschluss der Arbeiten, 2022

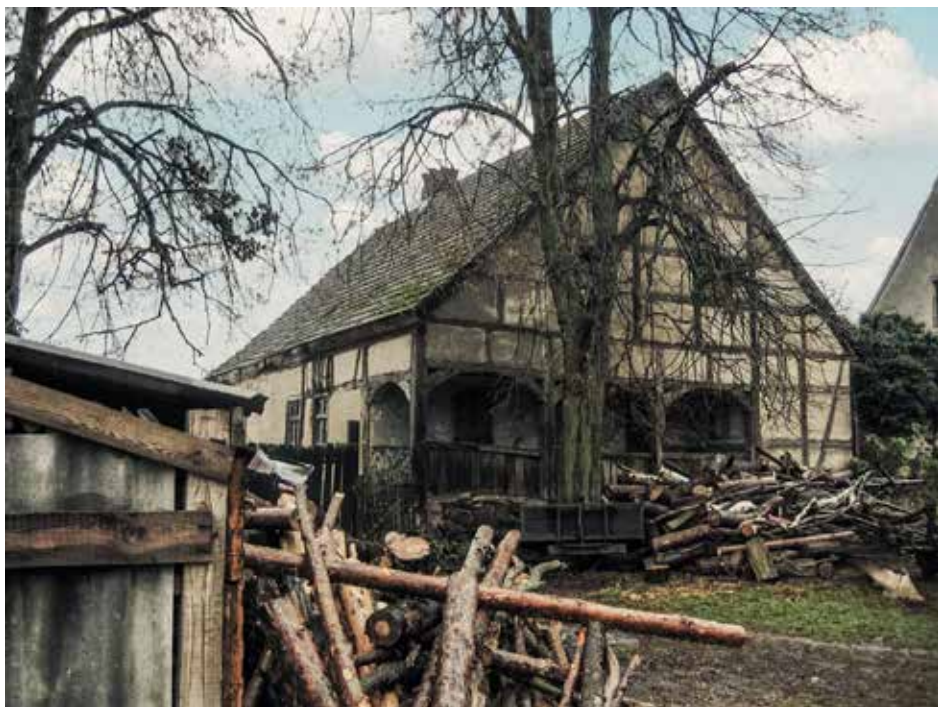
Chałupa podcieniowa z Lisowa przed rozpoczęciem prac, 2005

Das Vorlaubenhaus in Leißow (Lisów) vor dem Beginn der Arbeiten, 2005

Chałupa była wzniesiona na przełomie XVIII i XIX wieku w konstrukcji ryglowej. Budynek założony został na planie wydłużonego prostokąta z podcieniem wspartym na czterech słupach z zastrzałami oraz wozownią po przeciwnej stronie. Dwuspadowy dach budynku pokryto wtórnie dachówką karpiówką. Pierwotne krycie połaci dachu to strzecha. Wnętrze składa się z sieni, dużej izby, alkierza, komory gospodarczej oraz klatki schodowej. W obiekcie zastawano konstrukcję kominową.

Das Fachwerkhhaus wurde um 1800 errichtet. Es weist einen länglichen rechteckigen Grundriss mit einer Vorlaube auf vier Pfosten mit Streben auf, auf der gegenüberliegenden Seite wurde ein Wagenschuppen errichtet. Das Satteldach wurde nachträglich mit Biberschwanzziegeln eingedeckt. Die ursprüngliche Eindeckung der Dachflächen bestand aus Stroh. Im Innern gibt es eine Diele, eine große Stube, einen Alkoven, eine Wirtschaftskammer sowie ein Treppenhaus, außerdem einen Schornstein.

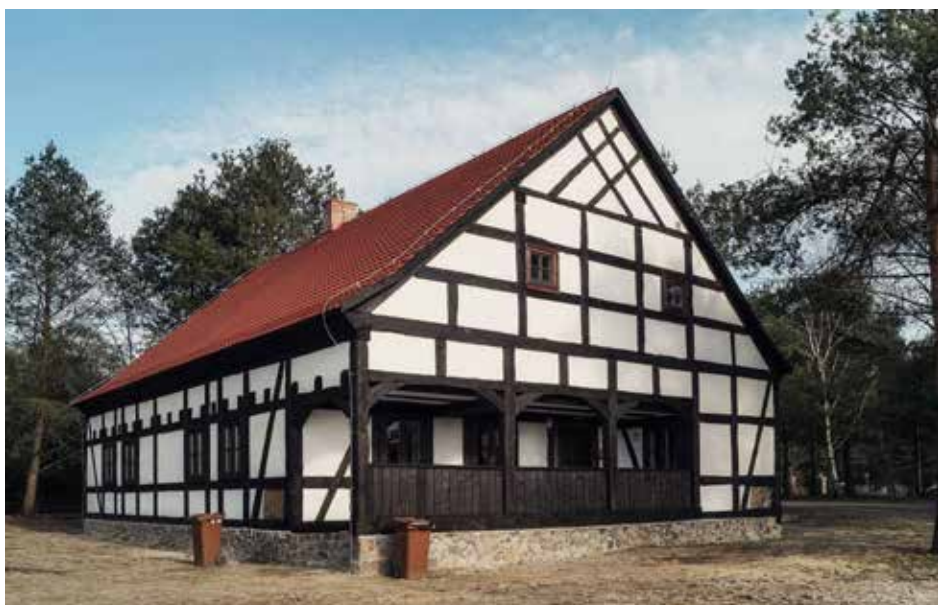
Chałupa podcieniowa z Lisowa po dokonaniu translokacji, 2005

Das Vorlaubenhaus aus Leißow (Lisów) nach der Translozierung, 2005

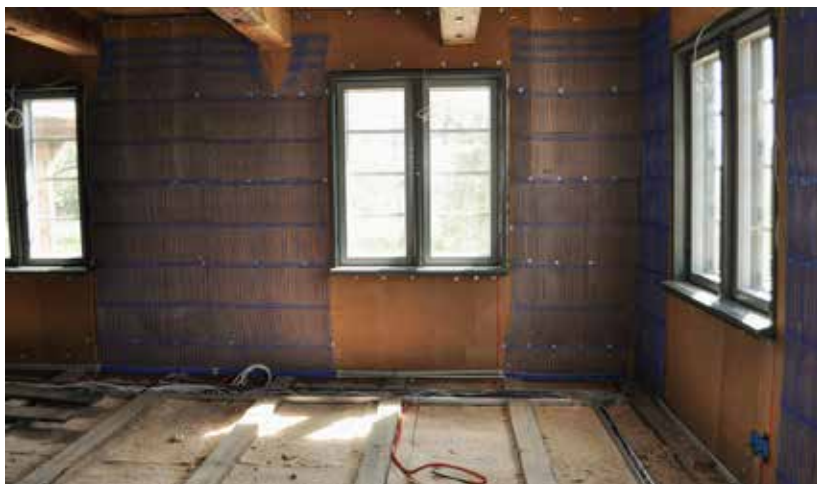
Termoizolacja oraz montaż instalacji grzewczej i elektrycznej, 2017
Thermoisolierung und Montage von Heiz- und Elektroinstallationen, 2017

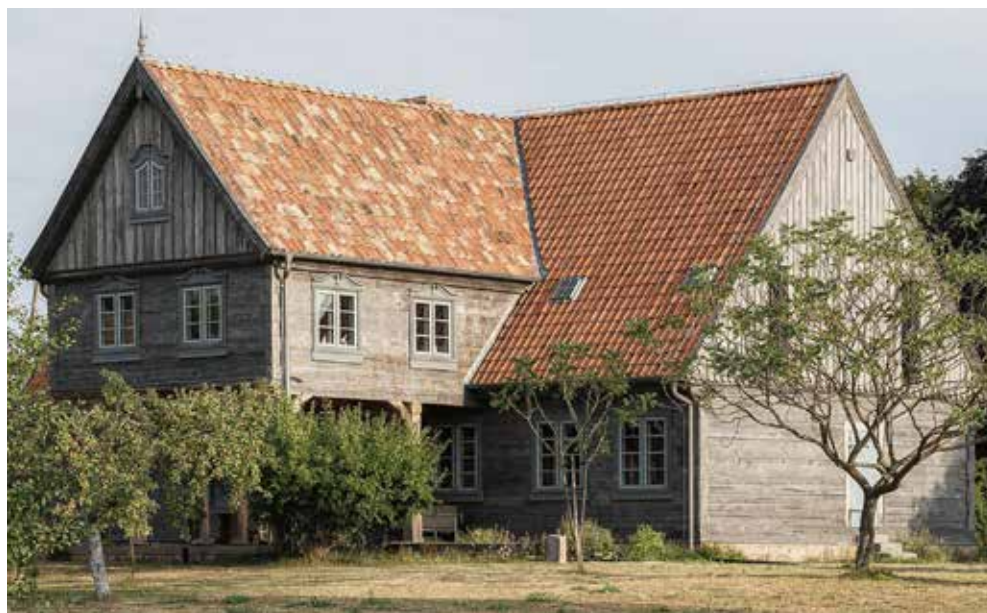
Dom po adaptacji i remoncie, 2022
Das Haus nach Renovierung, 2022

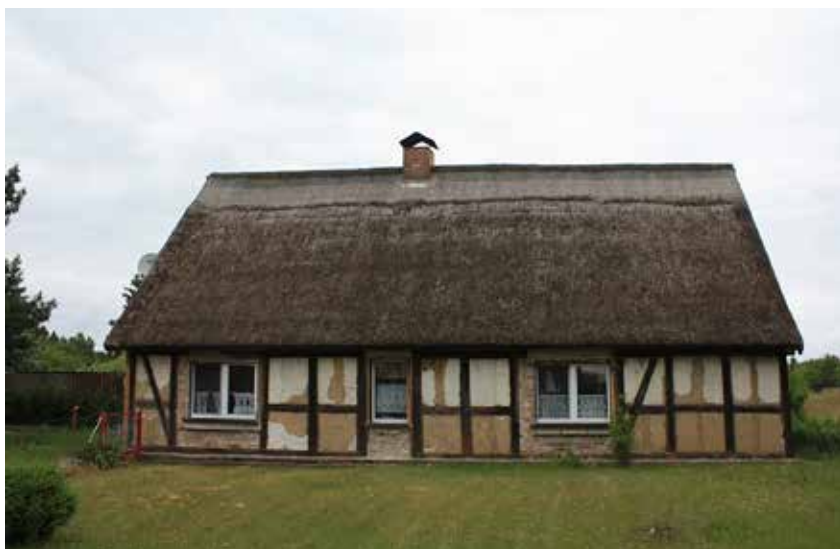
Budynek po usunięciu okładziny elewacyjnej

Gebäude nach entfernen der Fassadenbekleidung

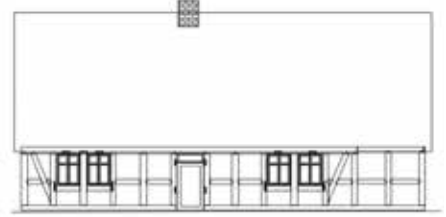
1842 (d) Rekonstruktion

Rekonstrukcje fasad z lat 1748 i 1842 oraz plany budynków w rzucie i przekroju

Fassadenrekonstruktionen von 1748 und 1842 sowie Baualterspläne im Grundriss und im Schnitt

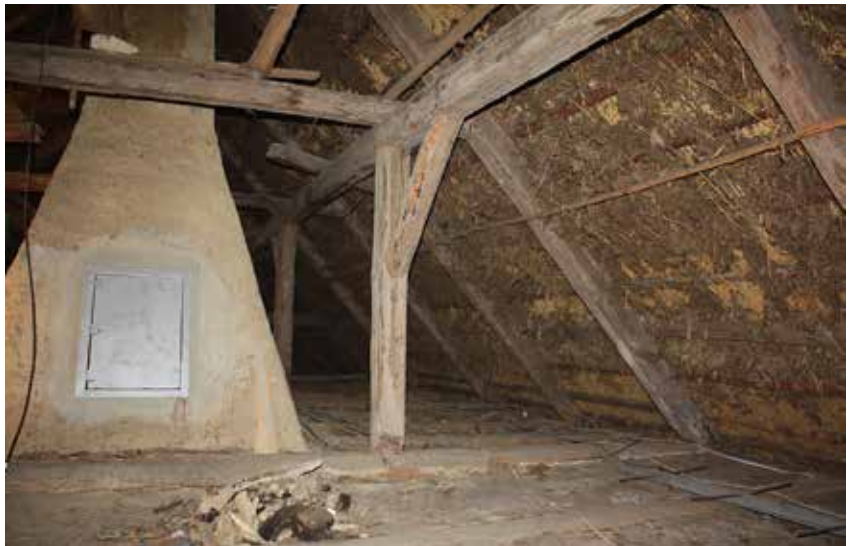
Przestrzeń na poddaszu z glinianym dzwonem

Dachraum mit Lehmglocke

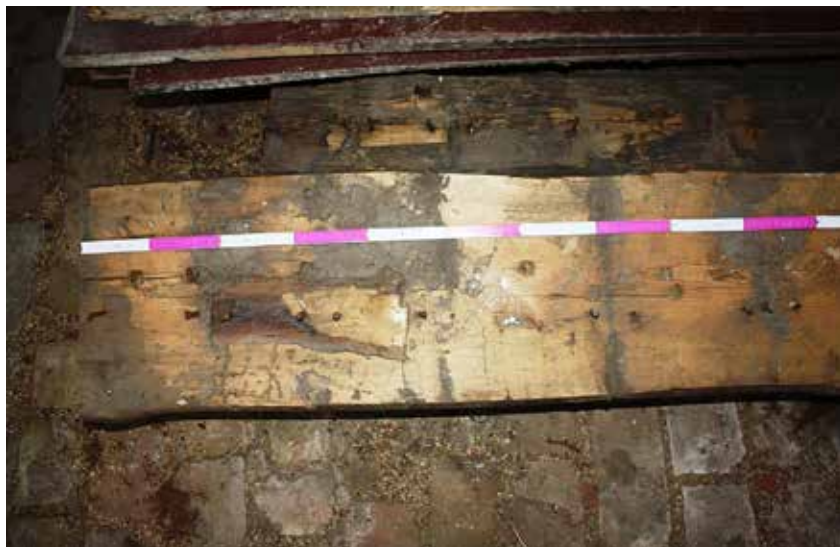
Drewno podłogowe z pozostałościami po gwoździach ze starych desek podłogowych
Lagerholz des Fußbodens mit Holznagelresten der alten Dielen

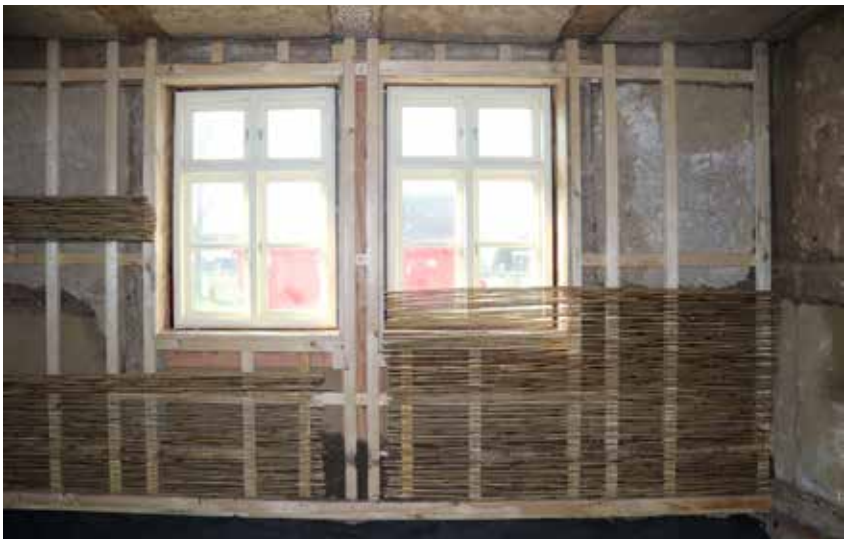
Struktura izolacji, maty trzcinowe jako szalunek dla lekkiego wypełnienia gliniastego
Aufbau Dämmung, Schilfmatten als Schalung für die Leichtlehmschüttung

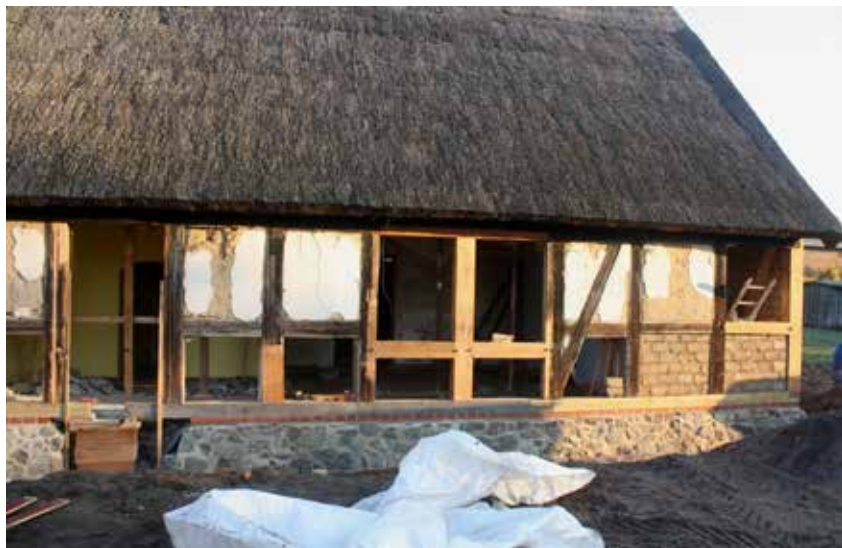
W trakcie remontu fragmentu elewacji ulicznej przywrócono starą konstrukcję okienną
Während der Sanierung, Ausschnitt der Straßenfassade, die alte Fenstergliederung wurde wieder hergestellt

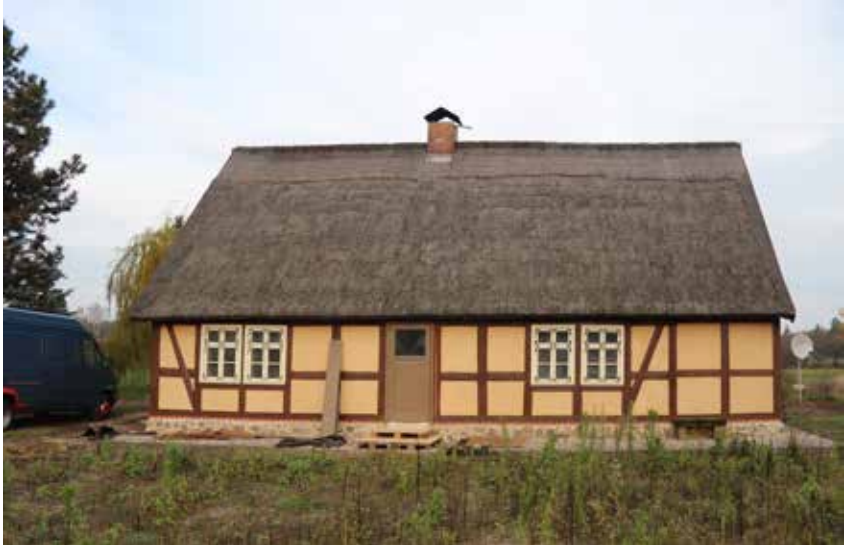
Front budynku po ukończeniu
Straßenfront nach Fertigstellung

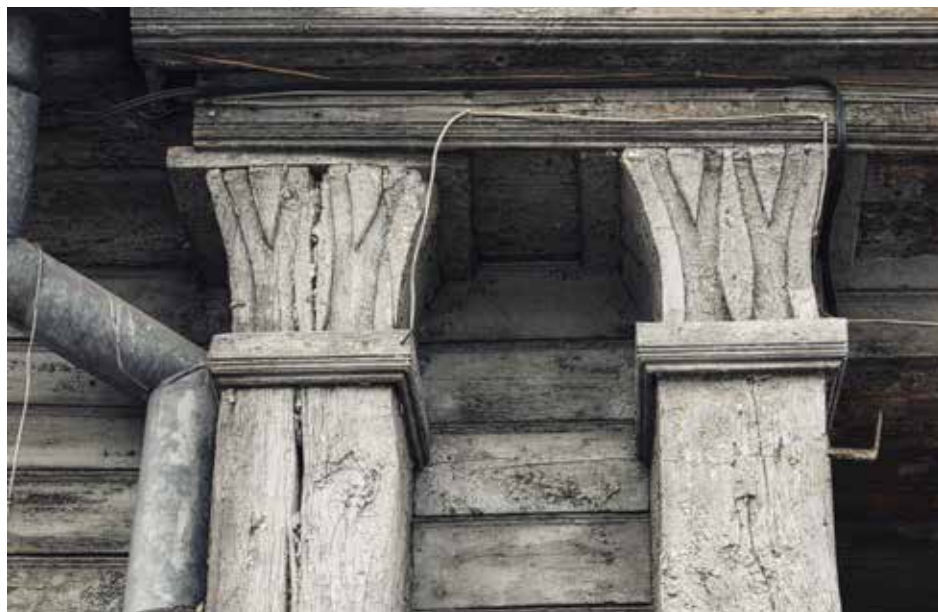
Widok na strefę kapitelową domu przy ul. Narutowicza 8 (lata 20. XIX w), Park Kulturowy Miasto Tkaczy, Zgierz, 2023
Zgierz, Kulturpark Weberstadt, Ansicht der Kapitellzone des Hauses ul./Str. Narutowicza 8 (1. H. 20. Jh.)

Domy rzemieślników w latach 20. XIX wieku nie posiadały wielu zdobień. Wejścia flankowane były dwiema parami filarów, co z trójkątnym frontonem facjaty i obwiedzeniem profilowaną listwą – dawało antykizujący tympanon, a w całości – uproszczony portyk. Pod dachem znajdował się profilowany gzyms. Z dekoracji z pierwszej ćwierci XIX wieku na uwagę zasługują również kapitele o prostej, zgeometryzowanej dekoracji roślinnej²³, ciosane z tego samego kawałka drewna, oddzielone od trzonu kolumny profilowaną listwą, imitującą impost, będące jedyną formą zdobienia głowic filarów w mieście tkaczy w latach 20. XIX wieku. Do dziś można je zo-

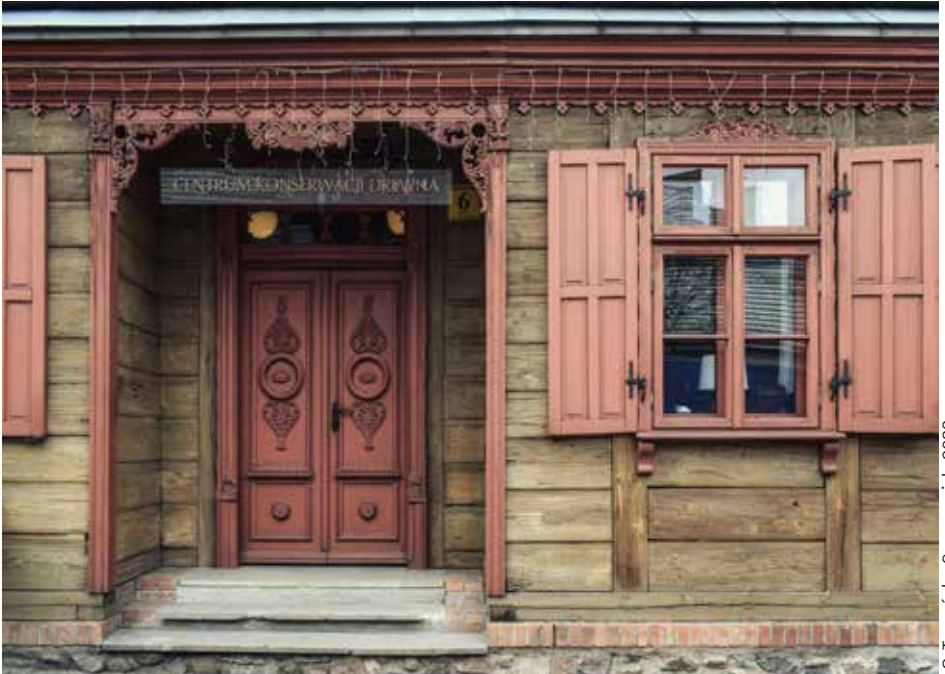
Widok na wejście i rekonstrukcję zdobień w domu przy ul. Narutowicza 6, Park Kulturowy Miasto Tkaczy, Zgierz, 2022
Zgierz, Kulturpark Weberstadt, Ansicht des Hauseingangs ul./Str. Narutowicza 6 mit rekonstruierten Verzierungen

W tym przypadku na uwagę zasługuje również zdobienie wspomnianego już domu przy ul. Narutowicza 6, gdzie, jak już wspomniano, w dekoracji drzwi można spotkać płaskorzeźby nawiązujące do francuskiej regencji. Dekoracja drzwi w tym przypadku nie jest jednak oczywista, bowiem zastosowany został tu ciekawy zabieg – tych francuskich ornamentów nie zakomponowano w prostokątne płyciny ani asymetryczne kompozycje rocaili, ale w typowo ruskie motywy, jak owale czy formy sercowate³³.

Wspomniany już dom rzemieślniczy przy ul. Narutowicza 6 w trakcie procesu rewitalizacji został całkowicie rozebrany ze względu na bardzo zły stan zachowania, a następnie złożony na nowo ze współczesnymi rozwiązaniami technicznymi. Przy rekonstrukcji odwzorowano elementy zniszczone, zachowując jednocześnie partie materiału, których stan był zadowalający. Jedynym elementem budynku, który poddano konserwacji bez rozbierania, był komin⁵¹. Dzisiaj w tym domu znajduje się Centrum Konserwacji Drewna prowadzone przez Fundację Ochrony Mebli Zabytkowych i Dziedzictwa Kulturowego w Polsce D.O.M⁵².

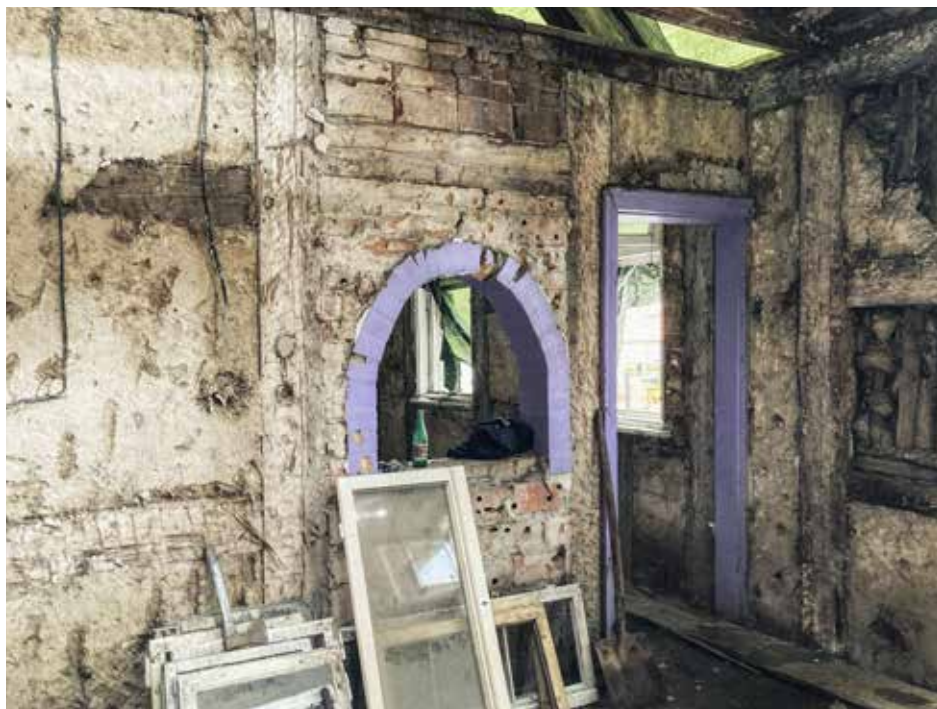
Widok wypełnień pół szkieletu ścian wewnętrznej i zewnętrznej w budynku przy ul. Rynek 2 w Myśliborzu, fot. M. Sokołowska, 2023.

Ansicht der Ausfachungen der Innen- und Außenwand des Gebäudes am Rynek 2 in Soldin, 2023

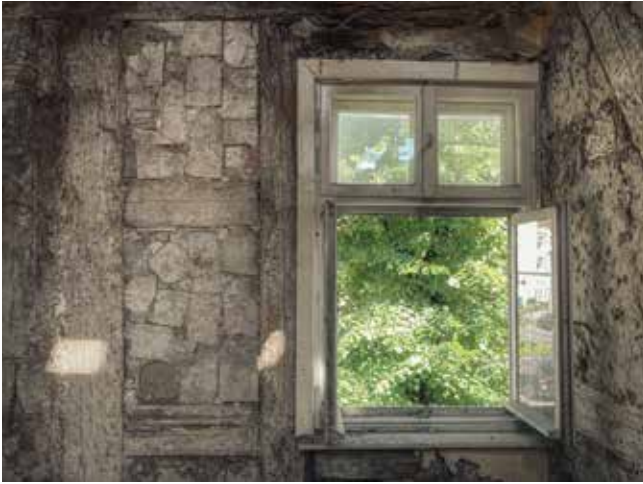
Widok wypełnień pół szkieletu ściany zewnętrznej w budynku przy ul. Rynek 2 w Myśliborzu, 2023

Ansicht der Ausfachungen der Innenwand des Gebäudes am Rynek 2 in Soldin

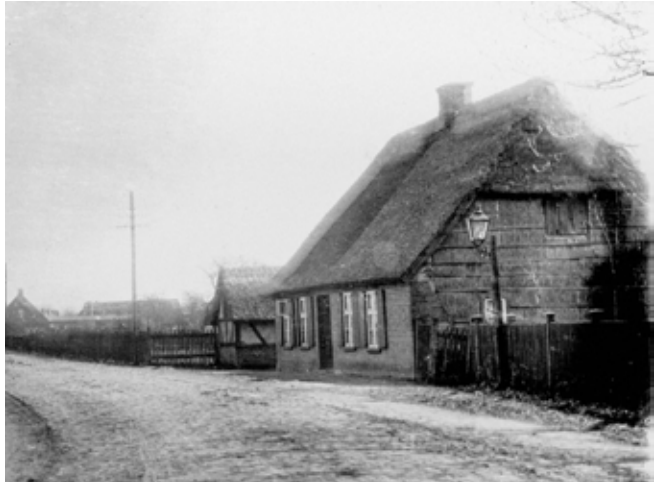
Abb. 2: Im Erdgeschoss mit Schilfrohr behangener Giebel an einem Bauernhaus in Papenhagen bei Grimmen, 1905, Aufn. Erik von Schmieterlów, Archiv Dr. Christoph Langner

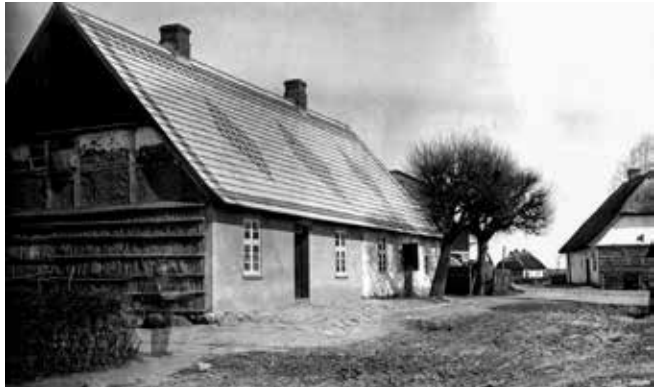
Abb. 3: Backhaus in Klein Damitz, Traufseite mit Schilfrohr behängen, Giebel verbrettert, 2021, Aufn. Dr. Christoph Langner

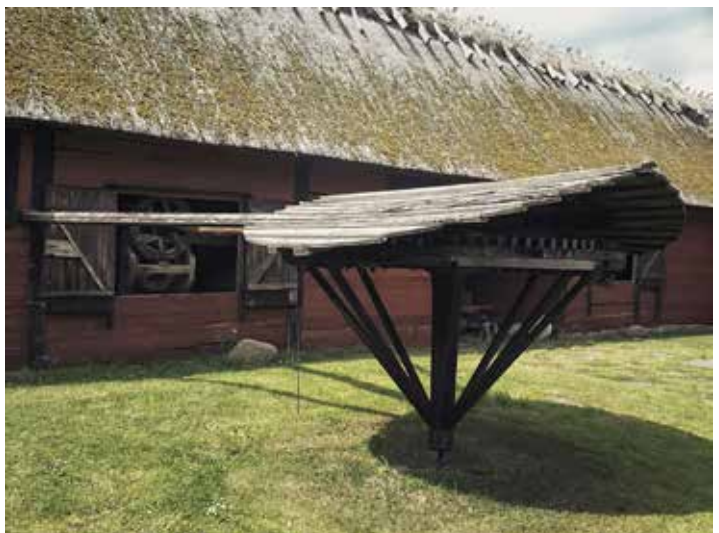
Kierat konny
w szwedzkim
skansenie: delikatny
drewniany mechanizm
jest chroniony przed
uszkodzeniem
poprzez przykrycie

Pferdegöpel in
einem schwedischen
Freilichtmuseum: Durch
die Abdeckung der
filigranen hölzernen
Mechanik bleibt diese
vor Schäden geschützt.

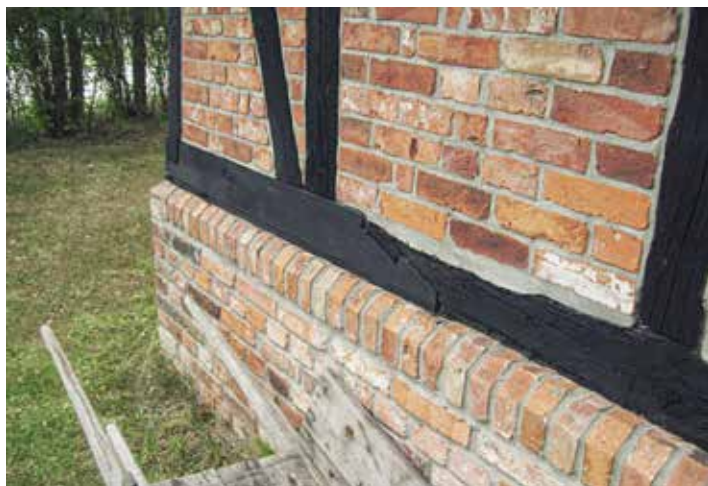
Wzorowo odrestaurowana podwalina budynku w drewnianej konstrukcji szkieletowej: cokół jest wystarczająco wysoki, aby chronić przed rozpryskującą się wodą, a fazowane cegły klinkierowe zapobiegają gromadzeniu się wilgoci

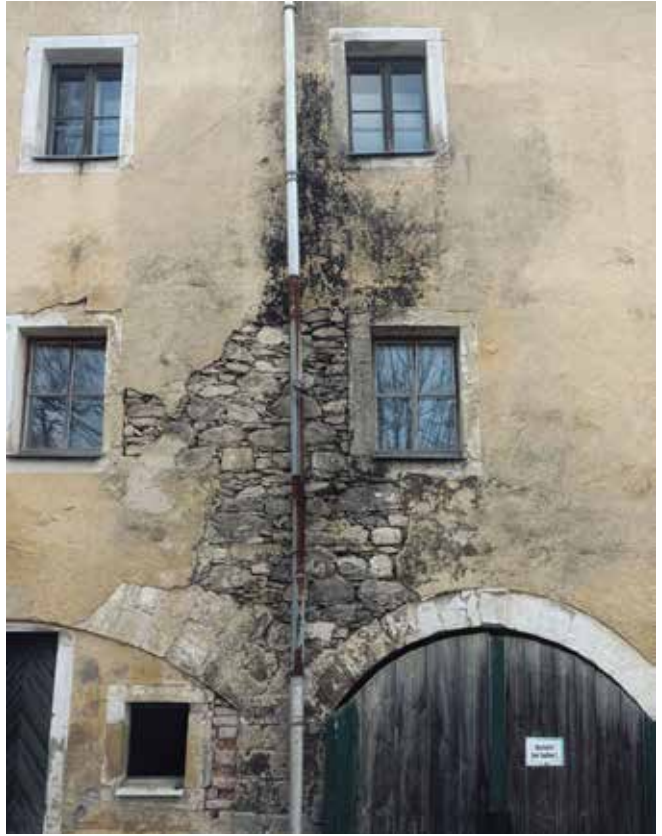
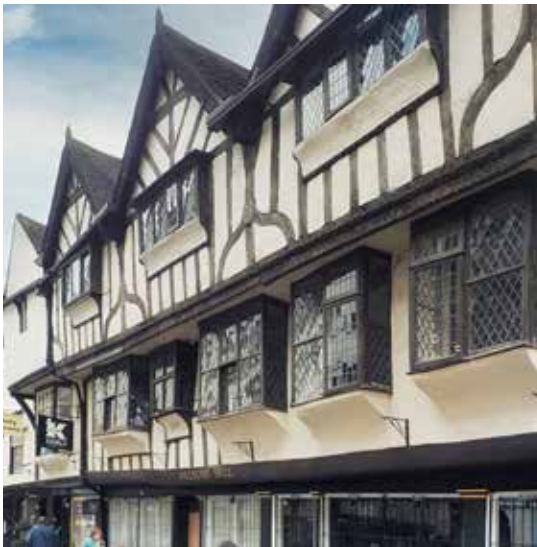
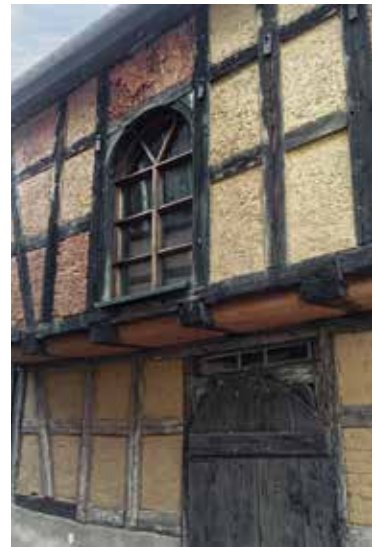
Nadwieszzone kondygnacje budynków wpisują się w ochronę drewna metodami konstrukcyjnymi, ponieważ zacinający deszcz nie dociera do elewacji poniżej

Ausragende Geschossebenen bieten einen konstruktiven Holzschutz, weil Schlagregen nicht die darunter liegende Fassade erreicht.

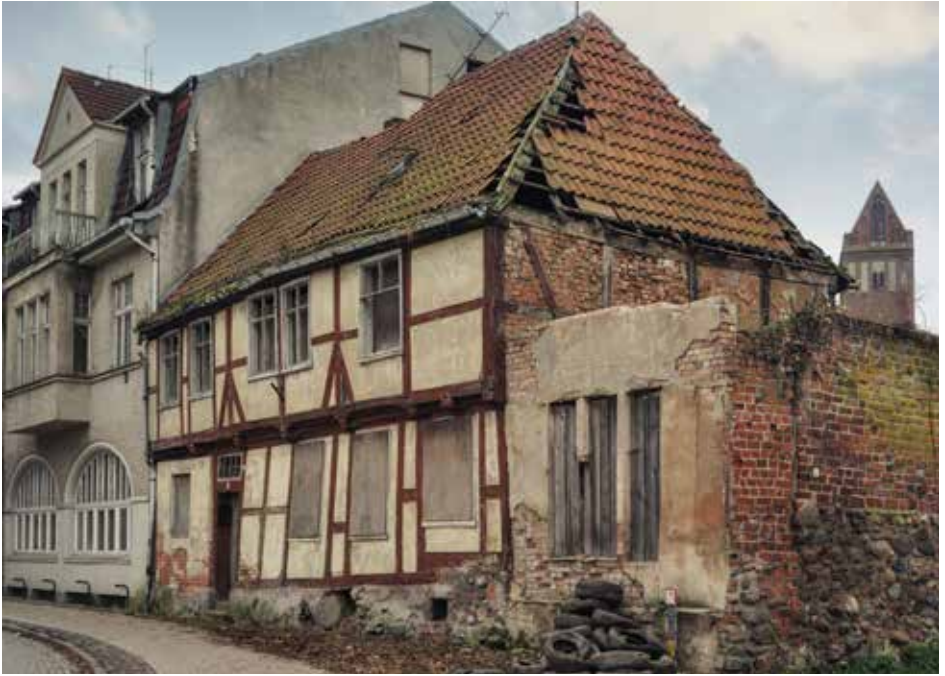
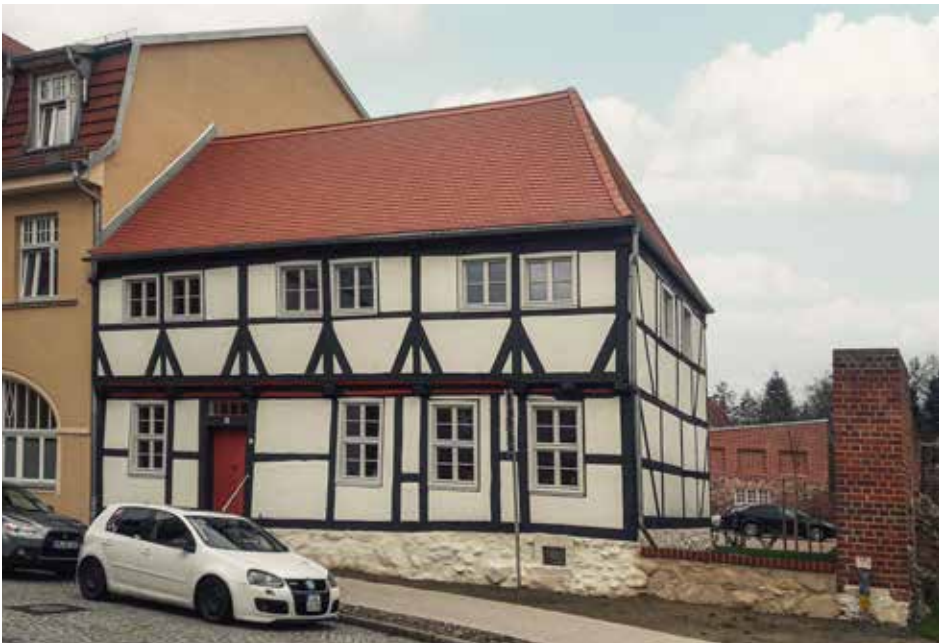
Fot. 1, 2. Dom w drewnianej konstrukcji szkieletowej, Karl-Marx-Straße 8, Perleberg, przed rekonstrukcją i po niej
Fachwerkhaus, Karl-Marx-Straße 8 in Perleberg (vorher/nachher)

Damit ungenutzte und leerstehende Fachwerkhäuser neue Nutzer finden, ist es neben guten Vermarktungsstrategien manchmal zwingend notwendig, erste Sanierungs- und Restaurierungsschritte institutionell zu befördern und umzusetzen. Die denkmalgerechte Instandsetzung und Restaurierung der Außenhüllen wichtiger Bestandsgebäude (Fachwerkhäuser) innerhalb der historischen Altstädte kann zur Steigerung der Kaufattraktivität und damit zur Übernahme durch potenzielle Neueigentümer/Investoren führen. Bei dieser Strategie werden die Innenräume nicht mit einbezogen, bleiben also in ihrer Binnenstruktur unangetastet und somit offen für spätere Umnutzungen. Entsprechende Beispiele lassen sich für die Altstadt von Perleberg benennen. So wurden die kleinen kurz nach 1700 errichteten Fachwerkhäuser in der Wollweberstraße 14 und 15 nach diesem Konzept in ihrer äußeren Hülle saniert. Es mussten Schwamm- und Holzschäden im Dach- und Fachwerkgefüge bestandsgetreu beseitigt werden, wobei vertretbare Teilrekonstruktionen erfolgten. Fenster und Haustüren wurden aufgearbeitet. Die Fassaden erhielten einen neuen Anstrich nach historisch-restaura-

torischem Befund. Natürlich wurden auch die verschlissenen Dacheindeckungen mit traditionellen Biberschwanzziegeln in Kohlebrandoptik erneuert. Die Hüllensanierung erfolgte durch Förderprogramme im Rahmen der Städtebauförderung des Landes Brandenburg in Betreuung des Sanierungsträgers (BIG-Städtebau GmbH) der Stadt. Schon kurz nach Bauabschluss war das Interesse am Erwerb der Häuser innerhalb der Bevölkerung so groß, dass diese umgehend veräußert wurden. Die neuen privaten Denkmaleigentümer brachten sich folglich nur noch um den Innenausbau bzw. die Innenrestaurierung zu kümmern. In ähnlicher Weise wurden in den Jahren 2019/20 das giebelständige Fachwerkhaus mit Toreinfahrt in der Schuhstraße 23 von 1665 (i) und 2022 die sogenannte ehemalige Wollspinnerei in der Wollweberstraße 11, ein großer Fachwerkbau mit Speichergeschoss von 1607 (d), in ihren Außenhüllen denkmalgerecht und nach historischem Befund saniert. Für Perleberg stellen diese restaurierten Fachwerkhäuser nunmehr städtebaulich und touristisch eine erhebliche Aufwertung der Altstadt dar. Ferner sind sie neue Heimstätte und Lebensmittelpunkt für Perleberger geworden, die ein historisches Wohnumfeld favorisieren. Das Konzept für die „Altbauproduktionsstrategie“ wird mittlerweile auch in anderen Prignitzer Innenstädten verfolgt. Es scheint ein geeignetes Instrument zu sein, um den auf uns überkommenden historischen Fachwerkhäuserbestand für potenzielle Käufer respektive Nachnutzer attraktiv und interessant zu machen sowie darüber hinaus einen Teil der Instandsetzungs- und Sanierungsbelastung zu nehmen. So können vielleicht wichtige und wertvolle Fachwerkhäuser für folgende Generationen auch im Sinne des Denkmalschutzes erhalten werden.

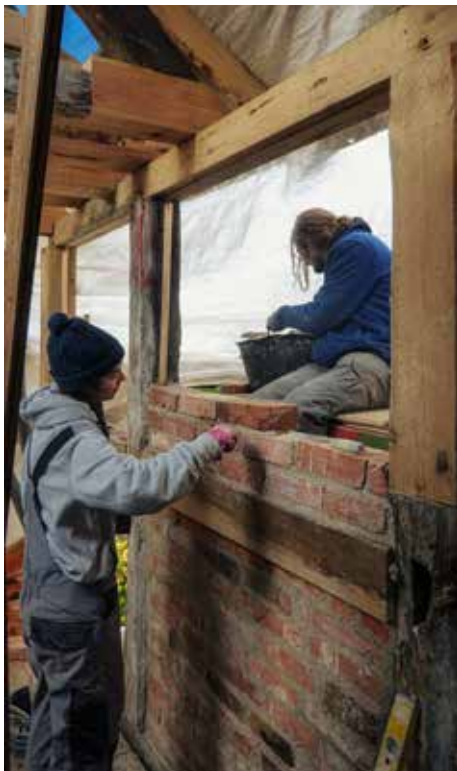
Budowanie ścian
Beim Gefache mauern
