Architektura ryglowa – wspólne dziedzictwo

Ochrona i współczesne użytkowanie budynków
drewnianych i ryglowych – sprzeczność?

Materiały konferencyjne ANTIKON 2023
Konferenzunterlagen ANTIKON 2023

Siemczyno / Heinrichsdorf
25-27 września 2023 / 25.-27. September 2023

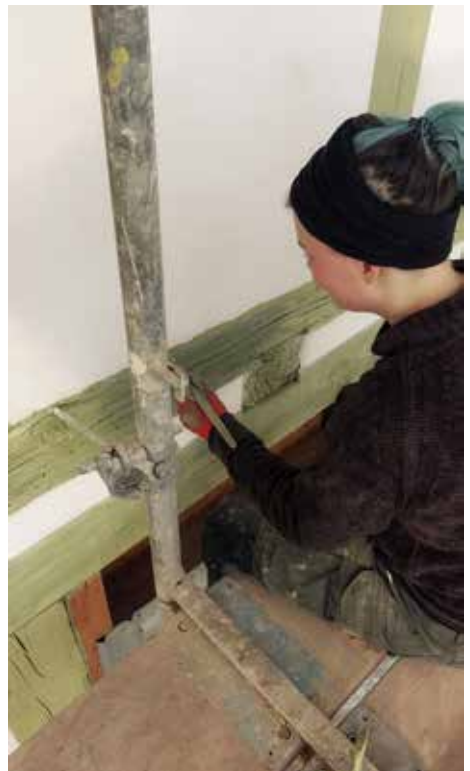
Malowanie konstrukcji zewnętrznej farbą olejną
Anstrich des Außenfachwerks nach Befund mit Ölfarbe

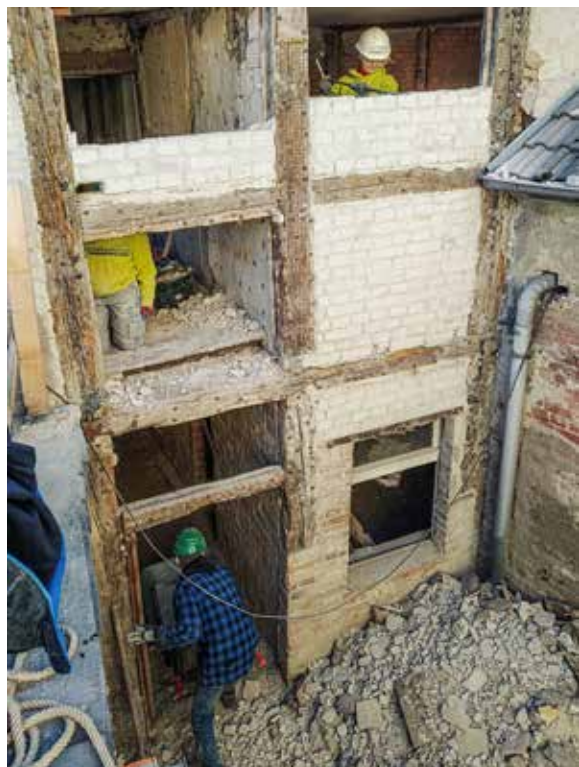
Podczas prac murarskich
Beim Ausbau der Kalksandsteinausfachung

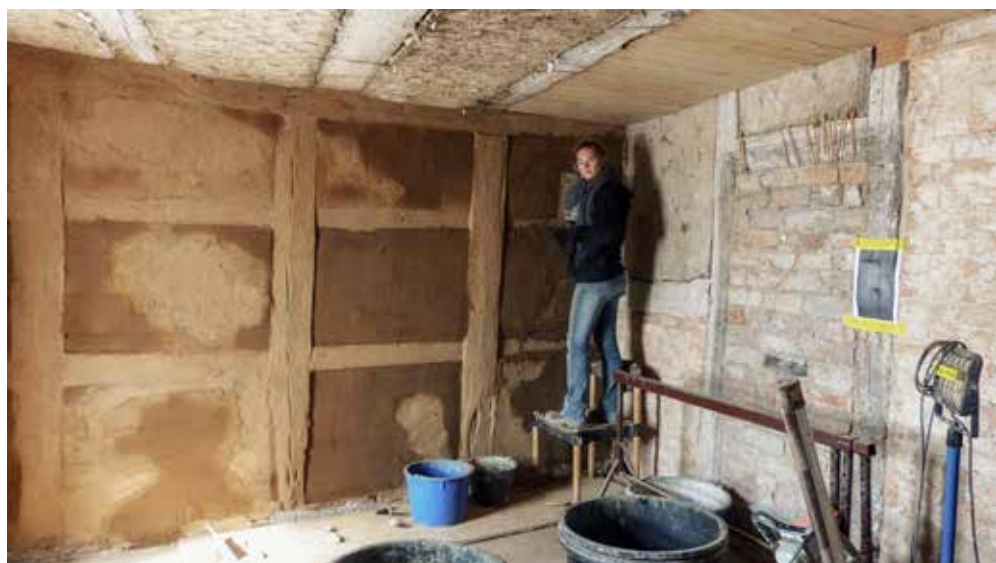
Tynkowanie
Beim Lehmverputz

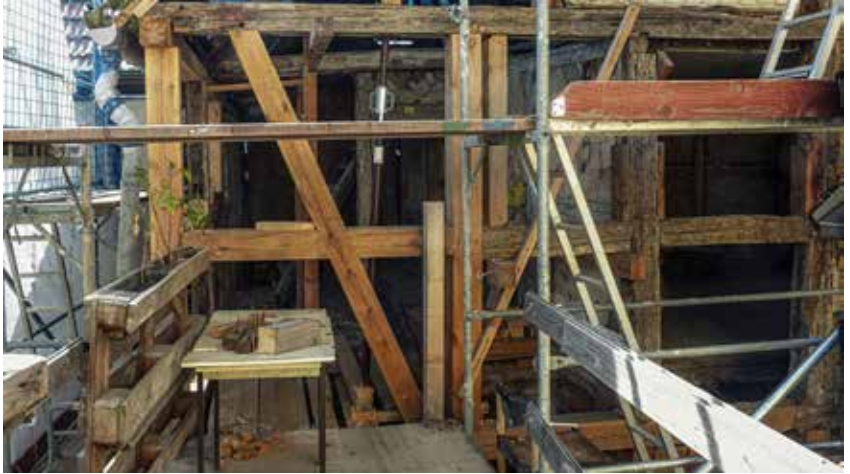
Odrestaurowana szachulcowa konstrukcja od strony dziedzińca
Das rekonstruierte Fachwerk auf der Hofseite

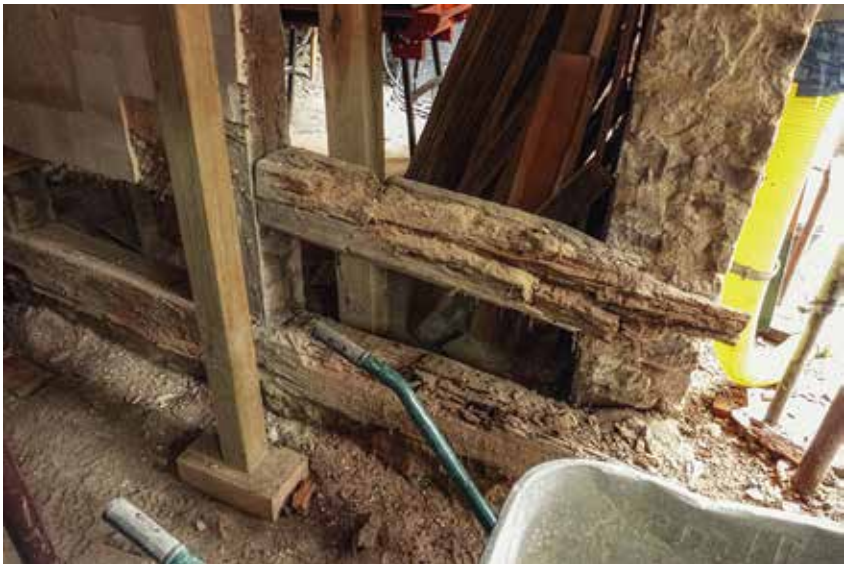
Uszkodzenia drewna w konstrukcji szachulcowej
Holzschäden der Fachwerkkonstruktion

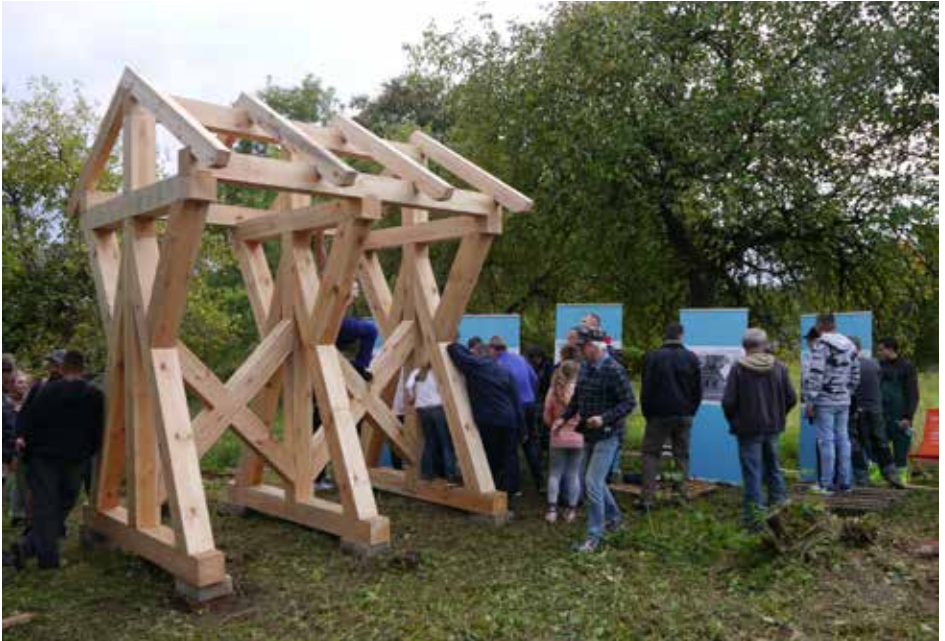
Przystanek Niepołtcko 2019 - rekonstrukcja dzwonnicy. Fot Alicja Cykalewicz-Tymbarska

Przystanek Niepołtcko 2019 - Zimmermannskonstruktion des Glockenturms. Fot Alicja Cykalewicz-Tymbarska

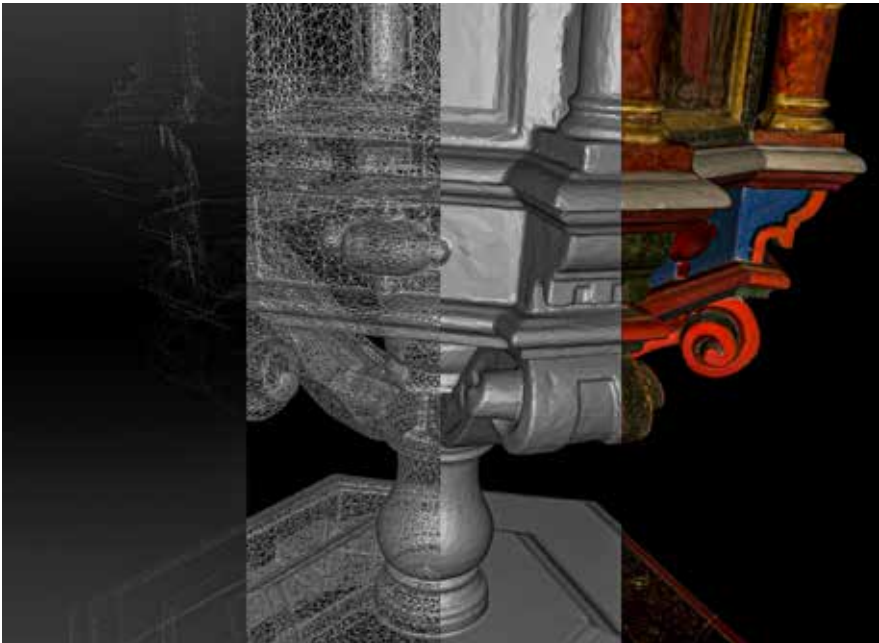
Etapy modelowania MESH późnorenesansowej chrzcielnicy z kościoła w Iwzięcinie
Meshing des Taufbeckens (Spätrenaissance) in der Eventiner Kirche: die vier Arbeitsschritte

Am Beispiel des aus der Spätrenaissance stammenden Taufbeckens in der Kirche lässt sich erkennen, dass die räumliche Punktwolke eigentlich nur das Ausgangsmaterial für weitere Maßnahmen bilden kann (Abb. 1). In der Punktwolke ist durch entsprechende Bearbeitung ein Polygonnetz anzulegen, die entstandenen Dreiecke müssen anschließend mit Flächen ausgefüllt werden (Meshing). Erst diese Flächen lassen sich mithilfe hochaufgelöster HDR-Aufnahmen einfärben oder texturieren. So entsteht eine möglichst (bis auf Millimeterbruchteile) genaue Wiedergabe der Geometrie, der Oberflächenstruktur und der Farbgebung des jeweiligen Objekts, was schließlich äußerst hilfreich für die Renovierung und Wiederherstellung zerstörter Teile von Kunstdenkmälern ist und ebenso die Identifizierung beweglicher Denkmäler, sollten diese gestohlen werden, unterstützen kann.

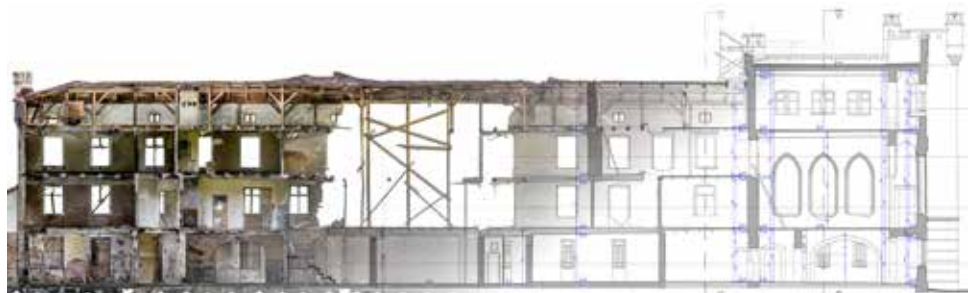
Fotogrametria jako podstawa do wykonania dokumentacji architektonicznej dla pałacu w Koziej Górze – przekrój

Photogrammetrie als Grundlage für die Erstellung der Bauunterlagen des Herrenhauses Koseegee, Längsschnitt

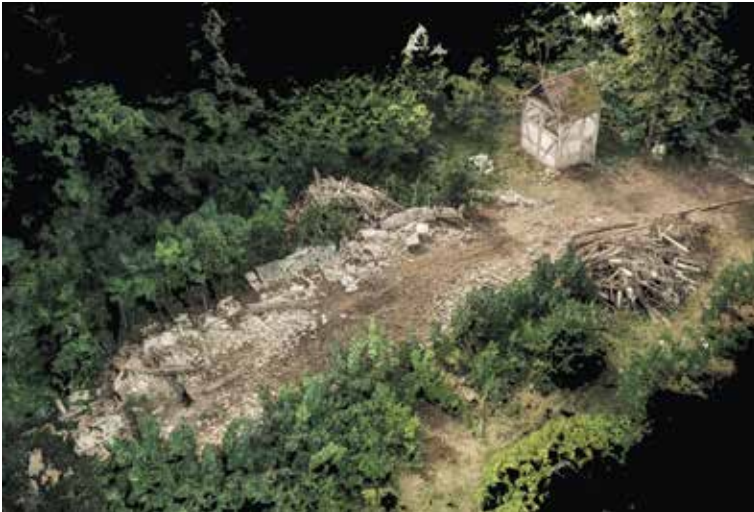
Model cyfrowy zniszczonego kościoła w Tychówku z dzwonnicy w tle
Digitalmodell der zerstörten Kirche in Woldisch Tychow mit dem Glockenturm im Hintergrund.

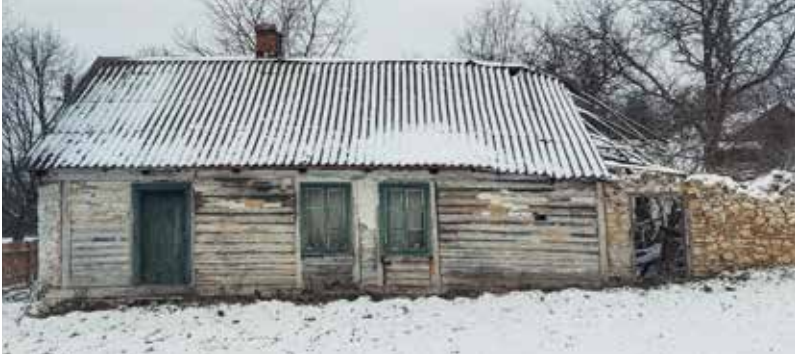
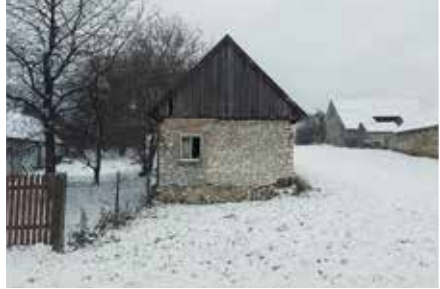
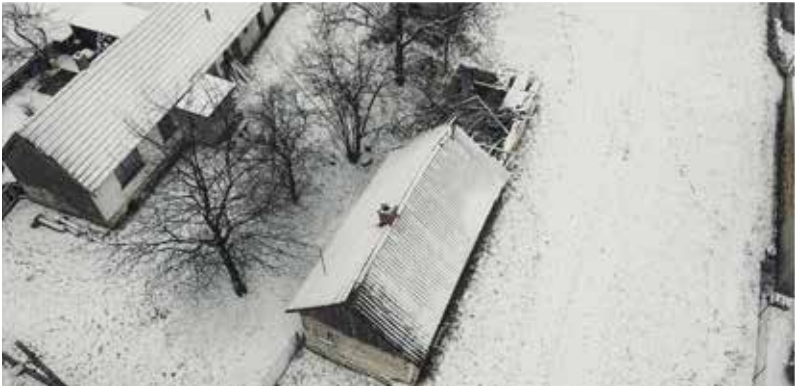
Architektonische Darstellung eines ausgewählten, repräsentativen Gebäudes.

Fotodokumentation eines ausgewählten Gebäudes anhand einer Drohnenaufnahme sowie von Fotos aus Normalperspektive. Quelle: A. Nowicka, *Architektura regionalna na terenie Jury Krakowsko-Częstochowskiej*, unveröffentlichte Dissertation, Wrocław 2023, S. 233–237.

Zestawienie materiałów fotograficznych i rysunkowych ze wsi Pabianice. Fot. 1. Zdjęcie z lotu dronem przedstawiające wieś zabudowaną z jednej strony ulicy, Il. 1. Rysunki architektoniczne wybranego reprezentatywnego budynku, Fot. 2. zdjęcia inwentaryzacyjne wybranego budynku i zagrody z lotu dronem oraz z pozycji człowieka. Źródło: Nowicka A., *Architektura regionalna na terenie Jury Krakowsko-Częstochowskiej*, praca doktorska niepublikowana, Wrocław 2023, s. 233–237.

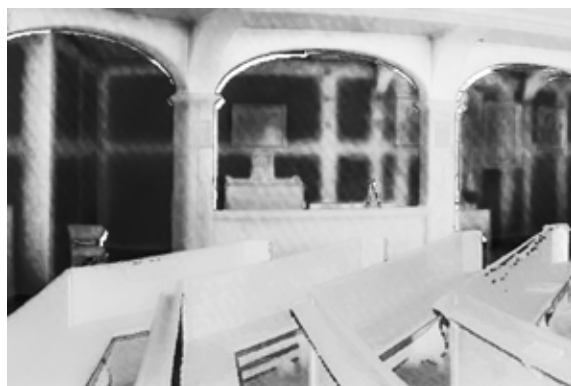
Kościół w Bieczu. Widok na część zachodnią ze zróżnicowaną temperaturą szkieletu ścian uwidocznionych pod tynkiem

Kirche in Beitzsch. Ansicht des Westteils mit angezeigten Temperaturschwankungen der unter Putz liegenden Bestandteile der Fachwerkkonstruktion.

odkrywek wymusił konieczność zastosowania nieco innej metody pozwalającej na analizę układu konstrukcyjnego. Niekiedy umiejscowienie słupów czy rygli możliwe było przez ogląd faktury tynku w świetle bocznym. Najlepszym sposobem okazało się jednak tradycyjne opukanie ścian gumowym młotkiem. Na tej podstawie wykonane zostały rysunki ukazujące rozmieszczenie poszczególnych elementów. Jest to układ prostej kratownicy złożonej ze słupów, rygli i oczepów tworzących różnej szerokości przęsła i segmenty, wynikające zarówno z planu świątyni, jak i z rozmieszczenia otworów okiennych i drzwiowych. W ścianach obwodowych słupy główne stoją w narożnikach oraz w osiach podłużnych i poprzecznych słupów wewnętrzznego oktagonu, z którymi są połączone belkami stropowymi. Wydzielają one przęsła o różnych szerokościach wynikających z zastosowania dwóch różnych i połączonych ze sobą form – krzyża greckiego oraz oktagonu. Słupy pośrednie dzielą szerokie przęsła na mniejsze segmenty oraz wyznaczają otwory drzwiowe i okienne. Podwalina, sześć rzędów rygli oraz oczep dzielą z kolei przęsła i segmenty na pola o różnych wysokościach. Przy wyznaczeniu ich lokalizacji uwzględniono z jednej strony otwory drzwiowe i okienne w elewacjach, z drugiej strony zaś – pozycję stropów, podestów na amfiteatralny układ ławek oraz krótkiego odcinka krzywizny sklepienia zwierciadlanego we wnętrzu kościoła. Podczas badań nie stwierdzono użycia skośnych elementów usztywniających w konstrukcji szkieletowej ścian obwodowych.

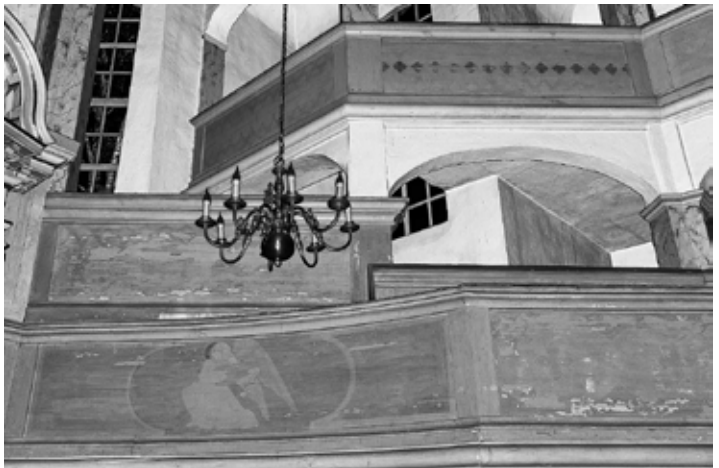
Kościół w Bieczu. Skan uwidaczniający nieistniejące polichromie
Kirche in Beitzsch. Wärmebild einer bereits entfernten Polychromie.

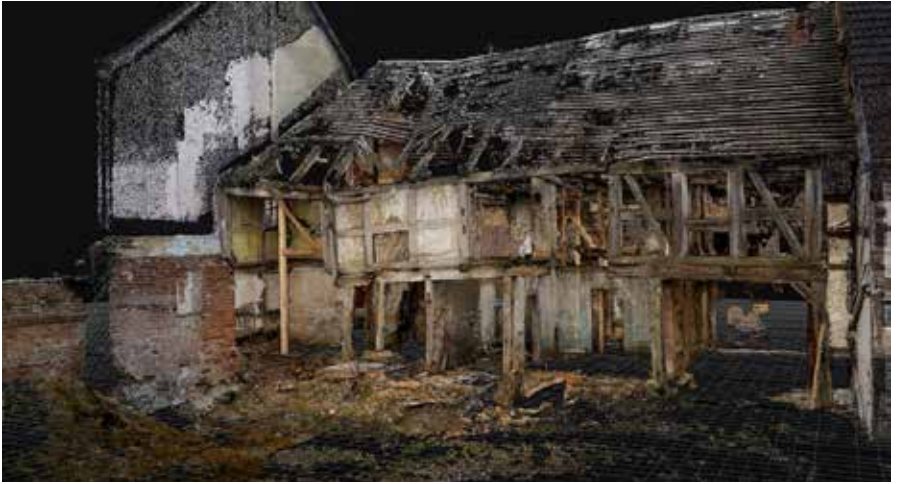
Stan obiektu, model 3D: K. Tymbariski, listopad 2018

Zustand: November 2018. 3D-Modell: K. Tymbariski

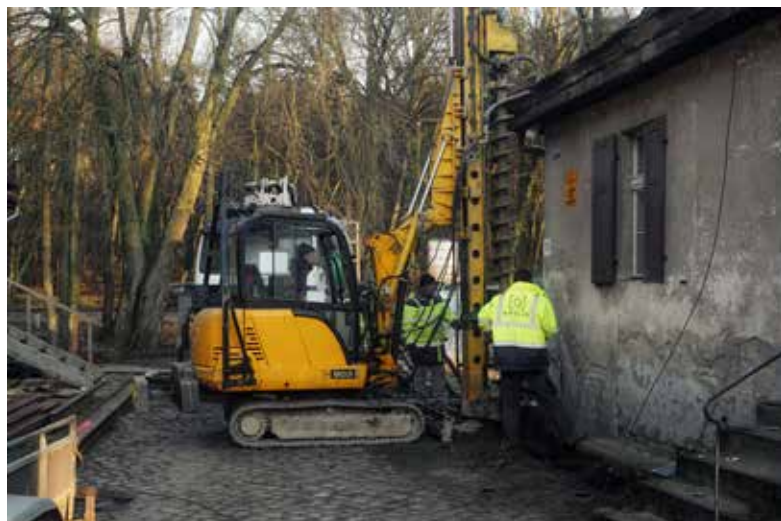
Barlinek, Młyn-Papiernia, ul. św. Bonifacego 37-39, roboty palowe: firma Solis, fot. T. Cykalewicz, 2017

Berlinchen, Papiermühle, ul./Str. Świętego Bonifacego 37-39. Pfahlarbeiten: Firma Solis, 2017, Aufn. T. Cykalewicz

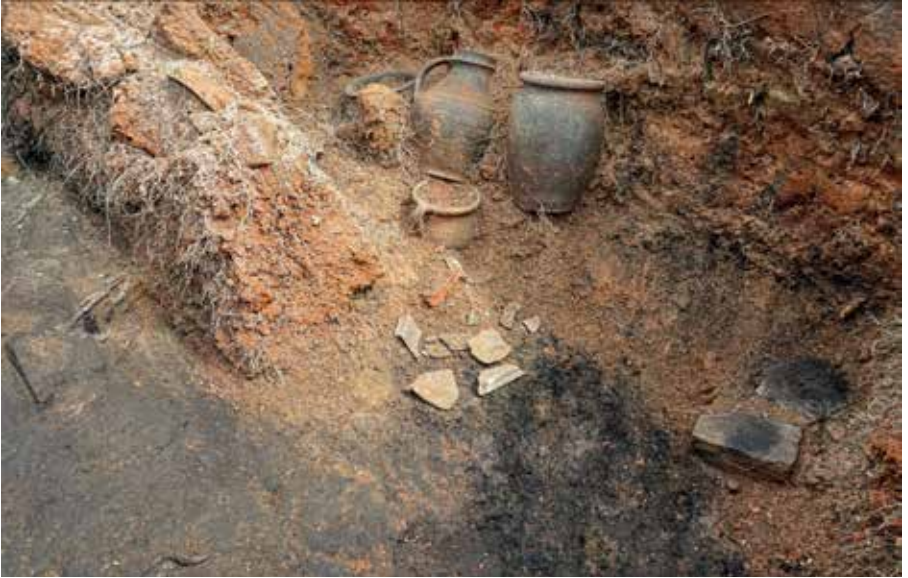
Wykop w piwniczce skrzydła południowego w klasztorze w Pełczycach, fot. M. Dziewanowski
Bernstein. Kloster. Ausgrabung im Keller des Südflügels. Aufn. M. Dziewanowski

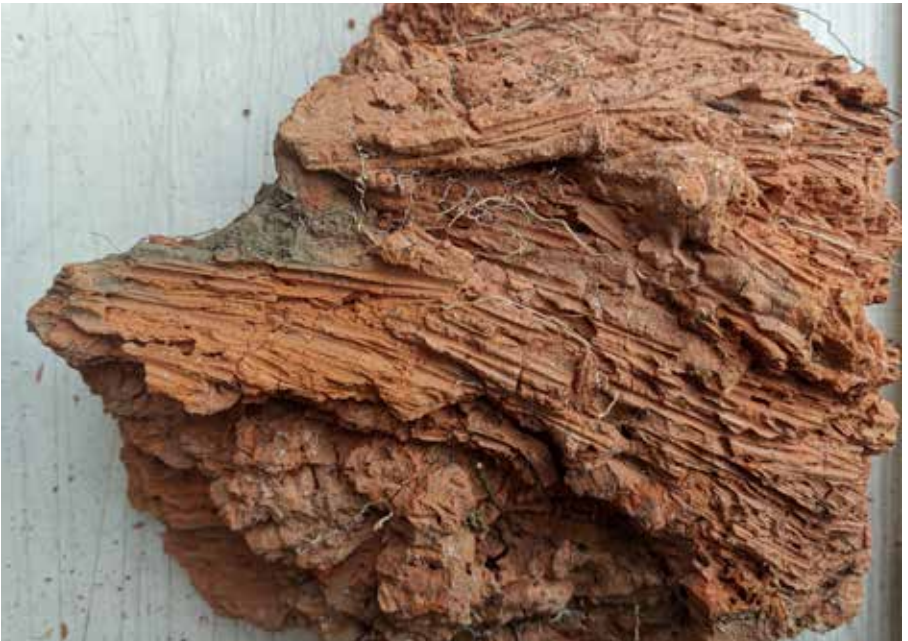
Fragment glinianego wypełnienia ściany ryglowej, które uległo wypaleniu w trakcie pożaru, fot. T. Cykalewicz
Bruchstück einer Fachwerkfüllung aus Lehm, das beim Brand ausgehärtet ist. Aufn. T. Cykalewicz

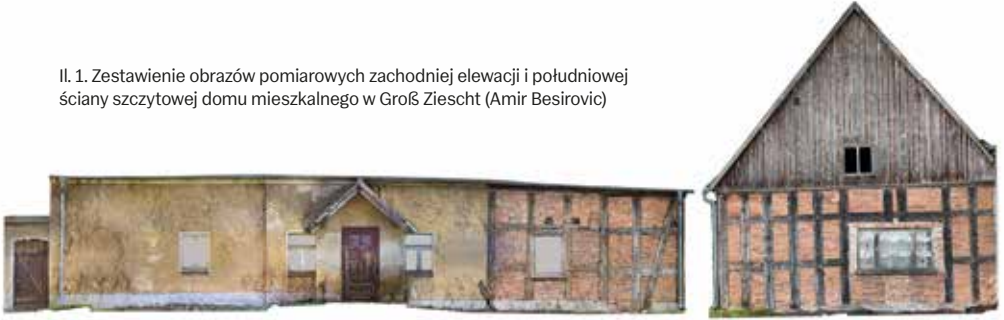
Elementy drewniane szczytu pierwotnie szkieletowego domu częściowo łączone są na tzw. jaskółczy ogon. Na ścianie północnej domu, w polach pomiędzy drewnianymi

Il. 1. Zestawienie obrazów pomiarowych zachodniej elewacji i południowej ściany szczytowej domu mieszkalnego w Groß Ziescht (Amir Besirovic)

elementami konstrukcji, wypełnionych za pomocą patyków i gliny, czytelne są ślady wietrzenia. Ściana ta była więc pierwotnie zewnętrzną, zanim w późniejszej fazie dostawiono do niej kolejną część budynku.

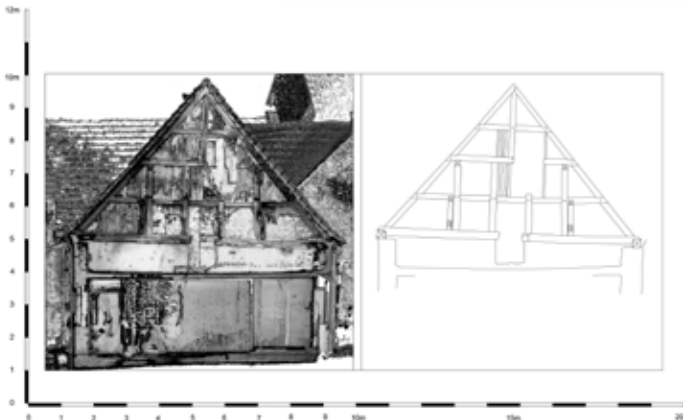
Il. 3. Widok chmury punktów w 3dworks z przekrojem poprzecznym przez kondygnację przyziemia i poddasze domu mieszkalnego, widok w na stronę północną szczytu pierwotnego domu w drewnianej konstrukcji szkieletowej. Rysunek konstrukcji elementów drewnianych szczytu ze złączami ciesielskimi na jaskółczy ogon zostały automatycznie wygenerowane z chmury punktów i ręcznie opracowane w programie komputerowym (Amir Besirovic)

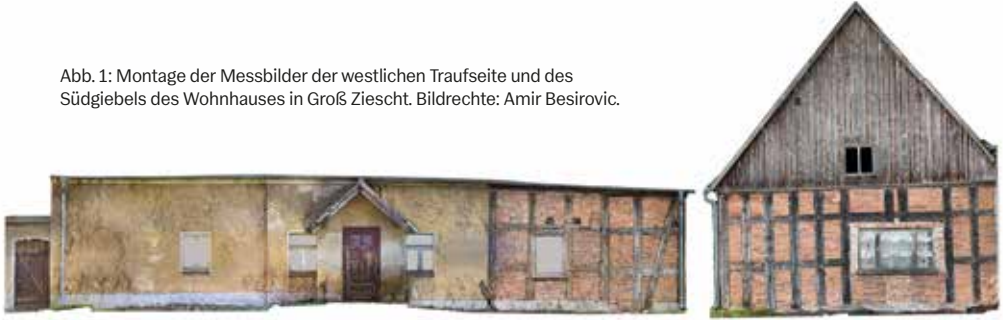
Abb. 1: Montage der Messbilder der westlichen Traufseite und des Südgiebels des Wohnhauses in Groß Ziescht. Bildrechte: Amir Besirovic.

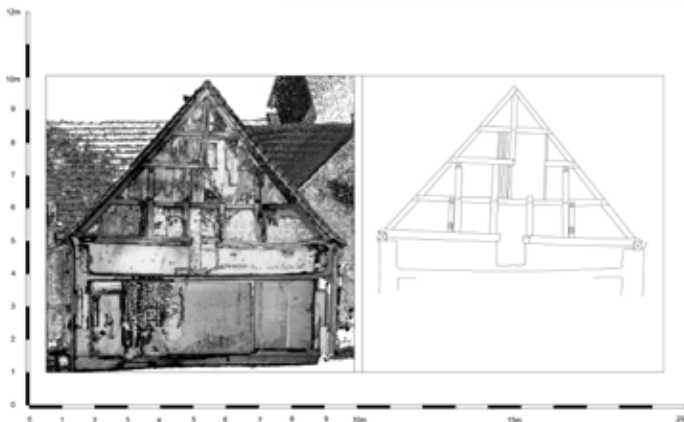
Abb. 3: Ansicht der Punktwolke in 3dworks mit erstelltem Querschnitt durch Erd- und Dachgeschoss des Wohnhauses, Blick auf Nordseite des Giebels des ursprünglichen Fachwerkhouses. Die Zeichnung des Abbundes des Giebels mit Schwalbenschwanzverblattungen wurde aus der Punktwolke automatisch generiert und digital manuell nachbearbeitet. Bildrechte: Amir Besirovic.

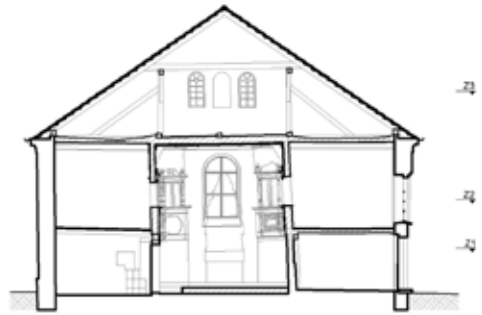
Il.1. Kościół pw. Matki Bożej Różańcowej w Bykowie, przekrój poprzeczny, oprac.: M. Kumorowicz-Brzeska, D. Jagiełło (szrafurą oznaczona przestrzeń niedostępna)

Kirche St. Maria Rosenkranz zu Peuke, Querschnitt, bearb. v. M. Kumorowicz-Brzeska, D. Jagiełło (nicht zugängliche Bereiche schraffiert)

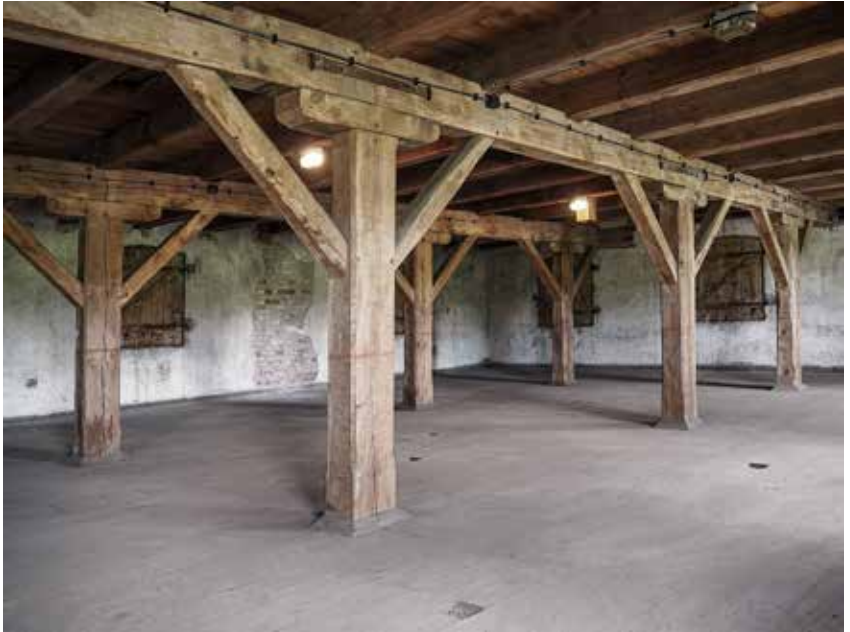
Fot. 1. Spichlerz, piętro, część magazynowa - rozwiązanie słupów wspierających podciąg, Lubicz Górny, fot. D. Jagiełło, 2022

Leibitsch, Speicher, Obergeschoss, Lagerbereich – Ständerbauweise des Unterzuges, Aufn. D. Jagiełło, 2022.

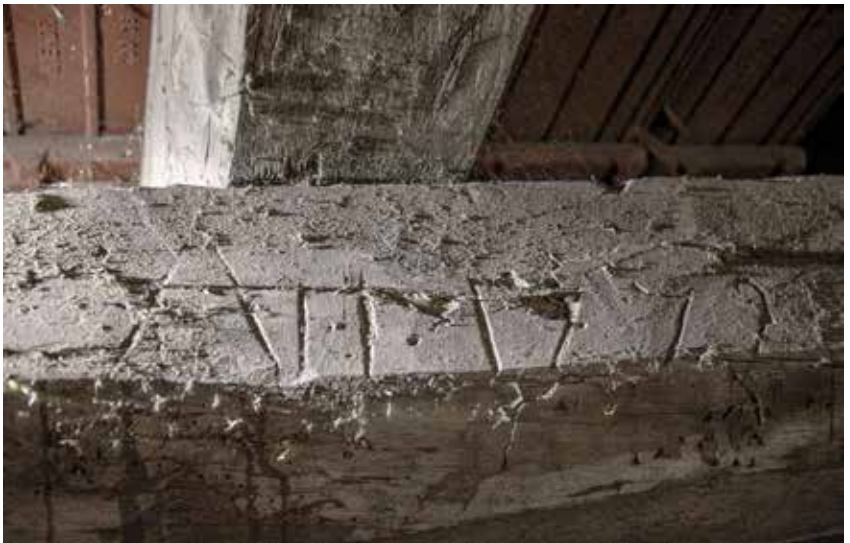
Fot. 2. Kościół pw. Najświętszego Serca Pana Jezusa w Gorzycy, więźba dachowa, fragment ryglu z wyrytą datą „AD 1779” odnalezioną w trakcie zbierania wymiarów metodą tradycyjną, fot. M. Kumorowicz-Brzeska, 2022

Herz-Jesu-Kirche zu Ober Görzig, Dachstuhl, Ausschnitt eines Riegels mit eingeritzter Jahreszahl „AD 1779“, entdeckt bei der Vermessung mit herkömmlicher Methode, Aufn. M. Kumorowicz-Brzeska, 2022.

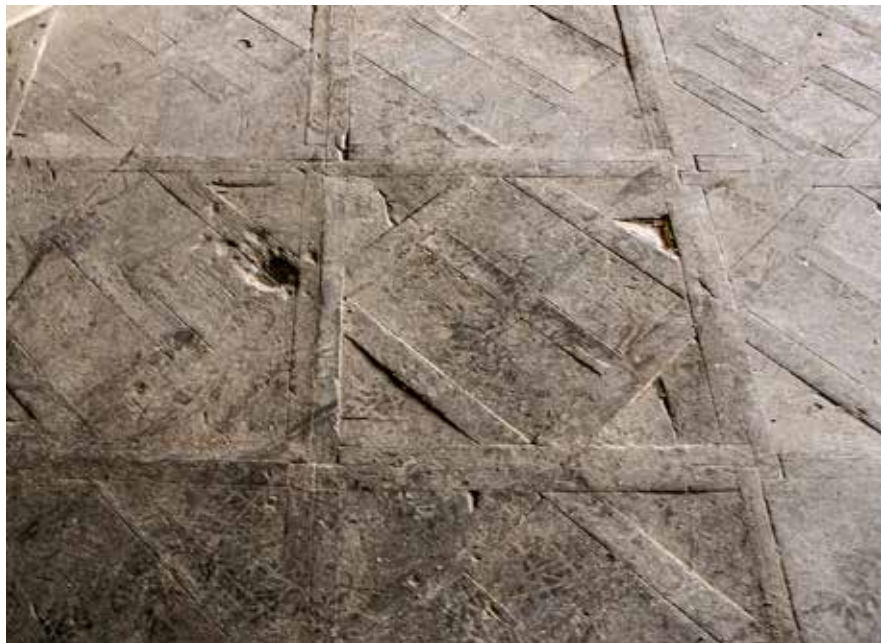
Parkiet taflowy jednowarstwowy z dworu w Tarnowcu, widoczne duże nierówności powierzchni spowodowane długoletnią, intensywną eksploatacją, stan z 2011 r.
