ANEKS nr 2
Karty wyników
pomiarów zawilgocenia
w badanych obiektach

Badania stopnia osuszenia murów obiektu

Nr 1

Opracowanie na zlecenie Narodowego Instytutu Dziedzictwa

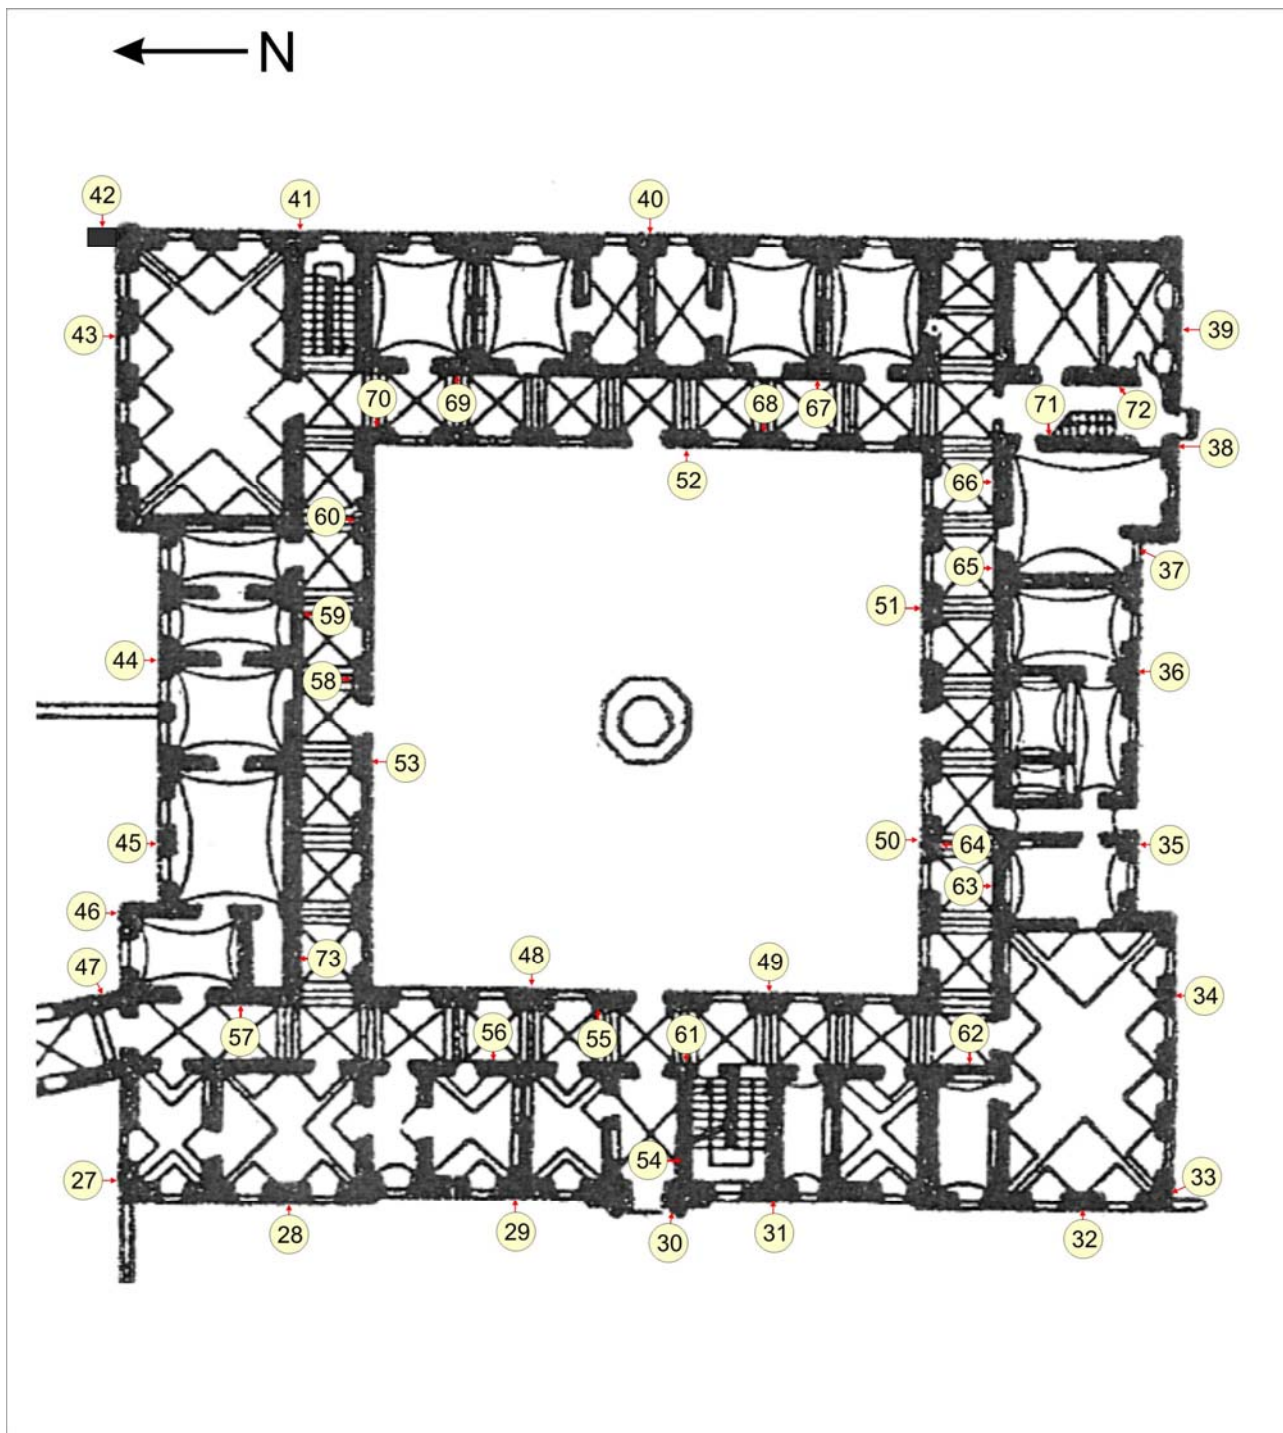
Rys. 2. Szkic sytuacyjny dla pomiarów w klasztorze

Uszkodzenia tynku związane z zawilgoceniem i prawdopodobnym zasoleniem występują głównie w klasztorze, w miejscach, gdzie nastąpiły zawilgocenia z przyczyn technicznych. Są to: miejsce nr 54, gdzie ściana zalana została z powodu awarii rynny na zewnątrz, co odbija się także w wynikach pomiarów w miejscu 30 na zewnątrz przy wejściu (fot. 2). Zawilgocenie i związane z tym uszkodzenie tynku w miejscu nr 59 wewnątrz klasztoru powstało wskutek awarii rury wodnej (fot. 3, informacja od księdza). Wewnątrz klasztoru, na wysokości ok. 1–1,3 m od posadzki, można wyróżnić strefę większego zasolenia, co odzwierciedla się we wskazaniach przyrządu GANN (miejsca nr 56, 57, 58, 61, 72). Podobnie w miejscu 27 na elewacji (tab. 9.1)

Wskazania przyrządu pomiarowego GANN pokazują wyraźną strefę zasolenia na wysokości 1–1,3 m na ścianach wewnątrz klasztoru (miejsca nr 56, 57, 58, 61, 72). Podobnie w miejscu 27 na elewacji (tab. 9.1). Wilgoć w miejscach 54 i 59 wynika z uszkodzeń technicznych. Miejsca 57 i 73 sąsiadują z WC, więc zawilgocenie może mieć również przyczynę techniczną.

Ewentualne pomiary inwazyjne (wagosuszarkowe) zawilgocenia i zasolenia murów wskazane wewnątrz klasztoru w miejscach: 56, 57, 58, 59, 61, 66, 71, 72 i 73 oraz w miejscu 27 na elewacji.

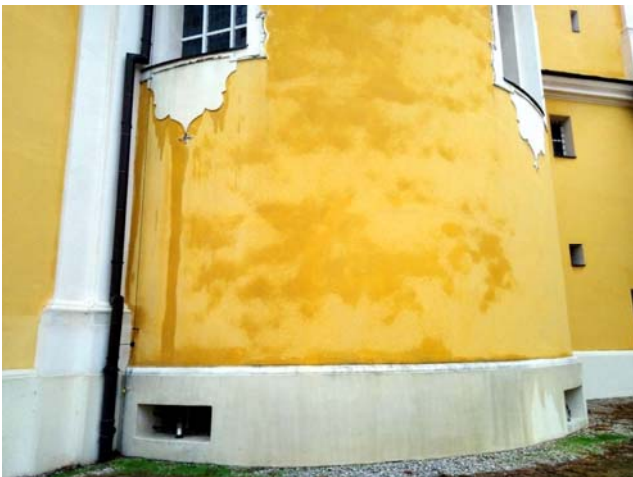
Wewnątrz kościoła większych uszkodzeń związanych z zasoleniem i zawilgoceniem nie stwierdzono. Elewacja zewnętrzna w trakcie deszczu ma wyraźne zacieki (fot. 4 i 5), co świadczy, że użyta farba nie ma dostatecznych właściwości hydrofobowych. Powoduje to zawilgocenie w górnej strefie cokołu i powyżej niego, które widać na wskazaniach w tabelach nr 6.3, 6.4, 6.5.

Fot. 4. Tynk elewacji kościoła zwilża woda deszczowa

Elewacja zewnętrzna w trakcie deszczu ma wyraźne zacieki (fot. 4 i 5), co świadczy, że użyta farba nie ma własności hydrofobowych. Powoduje to zawilgocenie, które widać na wskazaniach w tabeli nr 6.3, 6.4, 6.5.

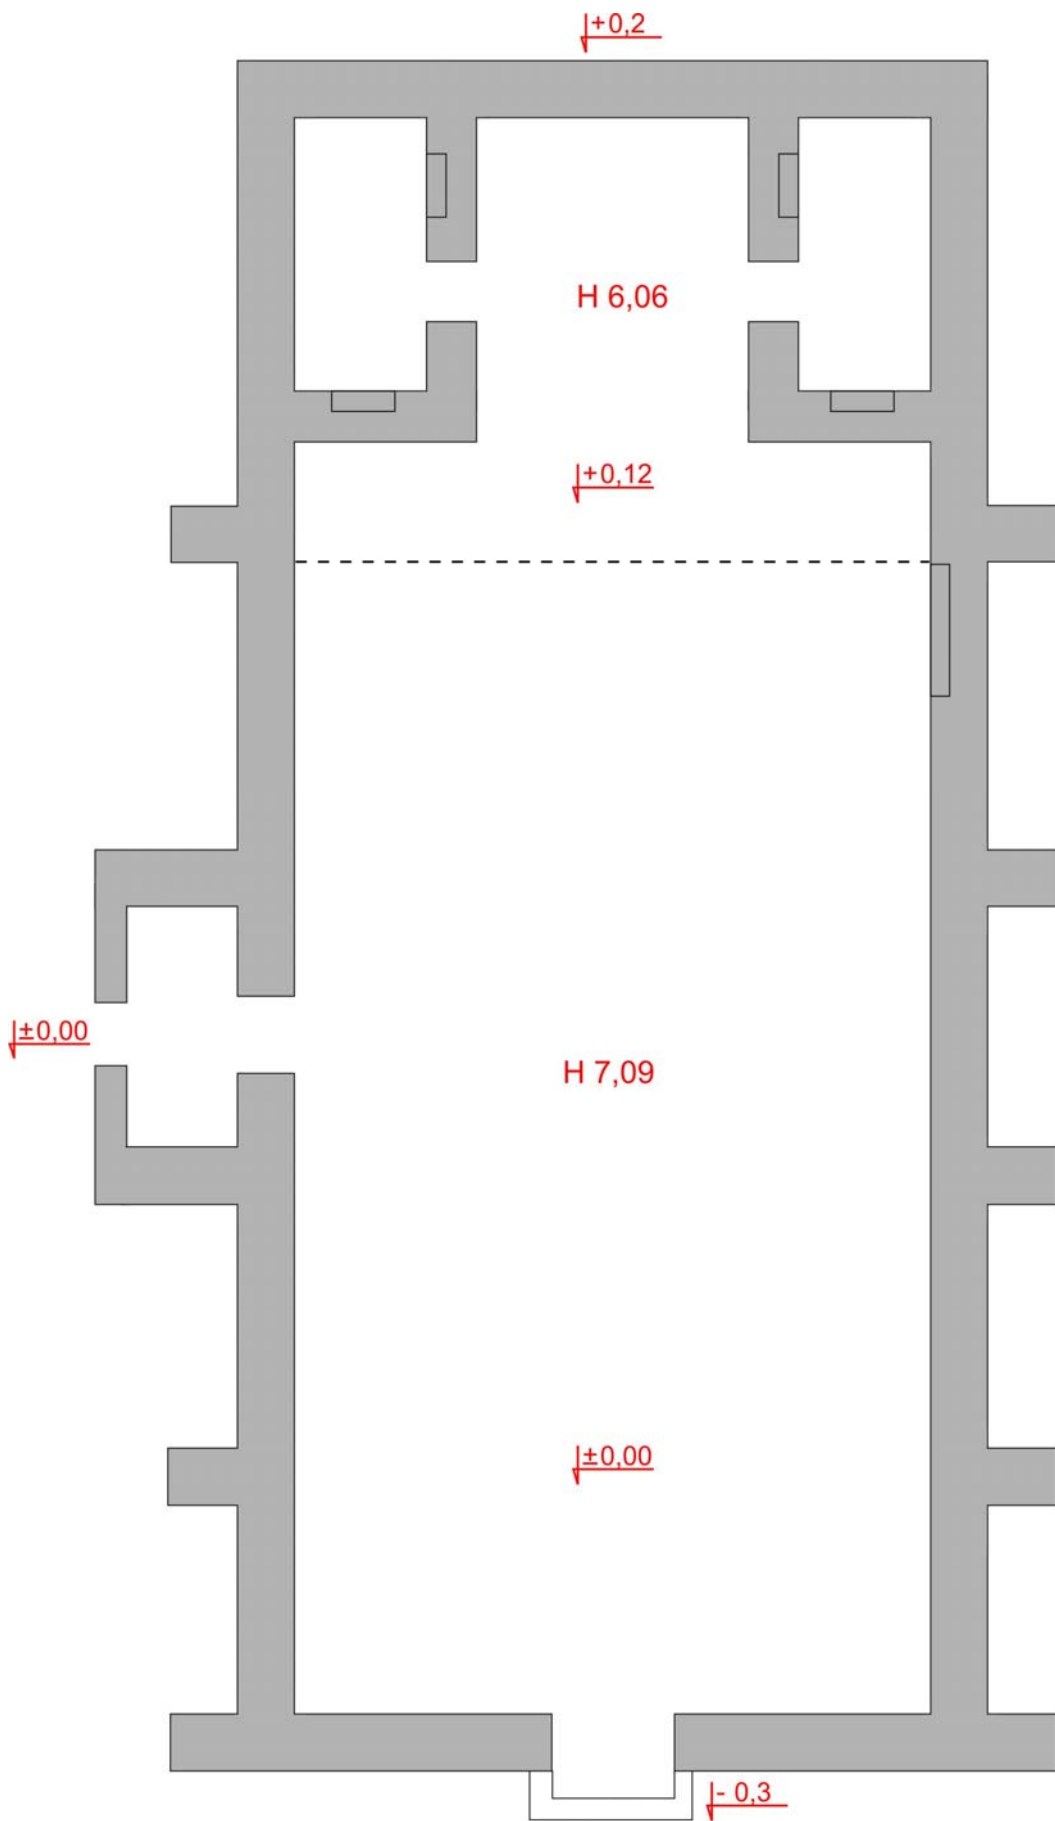
Rys. 2. Poglądowy rzut poziomy kościoła z zaznaczonymi poziomami odniesienia. Proporcje grubości murów i wymiarów na podstawie pomiarów własnych autora opracowania.

Pomiaru poziomów gruntu w stosunku do poziomu nawy kościoła do nawy dokonano na podstawie poziomów przy wejściu bocznym i głównym oraz oceny nachylenia terenu i wysokości kamiennego cokołu ponad gruntem. Wyniki są przedstawione na załączonym na rys. 2 szkicu sytuacyjnym. Grunt okalający jest nieco wyżej niż posadzka (8 cm) w obrębie prezbiterium.

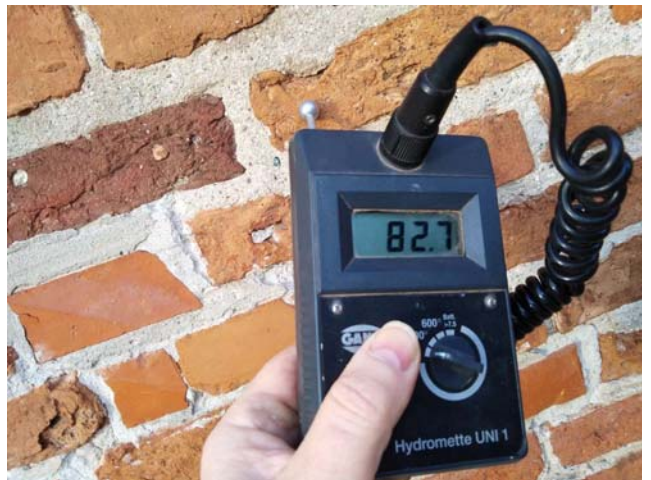
Fot. 5. Różnice we wskazaniach przyrządu GANN. Na cegle po prawej stronie wskazania w zakresie wilgotnym

Na cokole od strony północnej mech, na krawędzi dachu zakrystii zacieki od rynny. Ściany zewnętrzne zbudowane z bardzo różnorodnych cegieł, które dają różne wskazania wartości zawilgocenia na przyrządzie GANN (fot. 4 i 5). Najbardziej zawilgocone od strony wewnętrznej są ściany wschodnia i południowa prezbiterium — również w obrębie obu zakrystii, ze wskazaniem na część południowo-wschodnią. Zaleca się wykonanie badań inwazyjnych zawilgocenia w obu zakrystiach (badania wagosuszarkowe) i zasolenia tynku w celu określenia, czy mur jest naprawdę zawilgocony, czy jest to zawilgocenie z powodu higroskopijności tynku zawierającego sole. Dużą rolę we wzmacnianiu zawilgocenia odgrywa, w obu zakrystiach, kondensacja, która może pojawiać się intensywniej w innych, niż podczas badań, warunkach klimatu zewnętrznego.

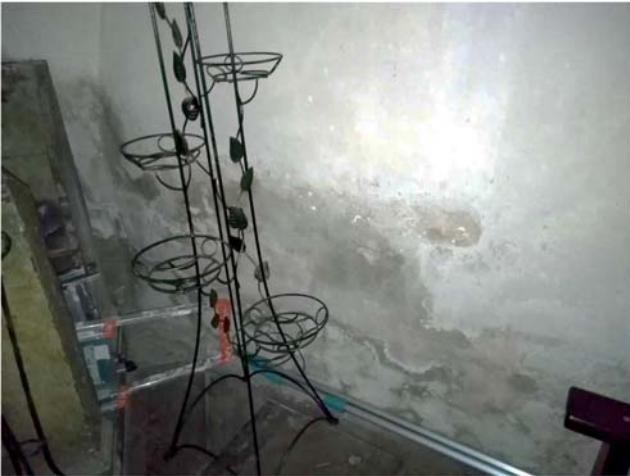
Uszkodzenia tynku związane z zawilgoceniem i prawdopodobnym zasoleniem występują głównie w kruchcie kościoła (gdzie został prawdopodobnie położony tynk z wysoką zawartością cementu) i w prezbiterium za ołtarzem. Większość tynków dolnej strefy ścian wewnątrz kościoła ma uszkodzenia związane z dawnym zawilgoceniem tynku lub ślady mykoorganizmów (fot. 2). Tynki na elewacji odnowione, w stanie dobrym, ta sama ocena dotyczy tynku wewnątrz klasztoru.

Fot. 2. Uszkodzenia powierzchni tynku za ołtarzem związane są ze wzrostem mykoorganizmów

Najbardziej newralgiczna pod względem zagrożenia kondensacją i wzrostem mykoorganizmów jest przestrzeń za ołtarzem w prezbiterium. Wynika to z braku cyrkulacji powietrza w tym miejscu. Sugeruje się rozszczelnienie okna, które znajduje się we wschodniej ścianie prezbiterium za ołtarzem. Sposób rozszczelnienia (mikrouchył lub szczelina nawiewna) należy uzgodnić z konserwatorem zabytków.

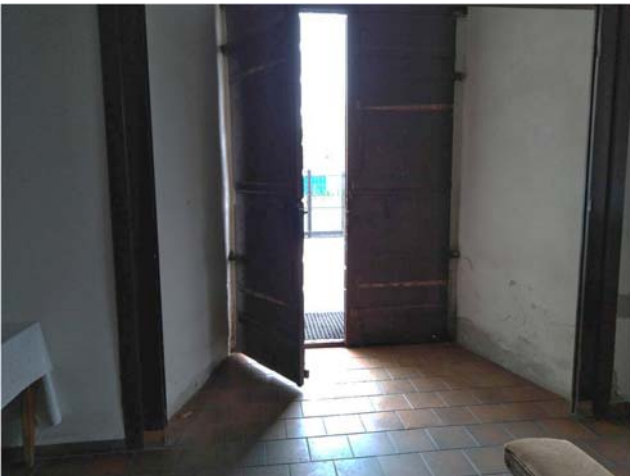
Fot. 4. Uszkodzenia związane z zawilgoceniem na ościeżu drzwi zewnętrznych do kruchty (punkt pomiarowy nr 13)

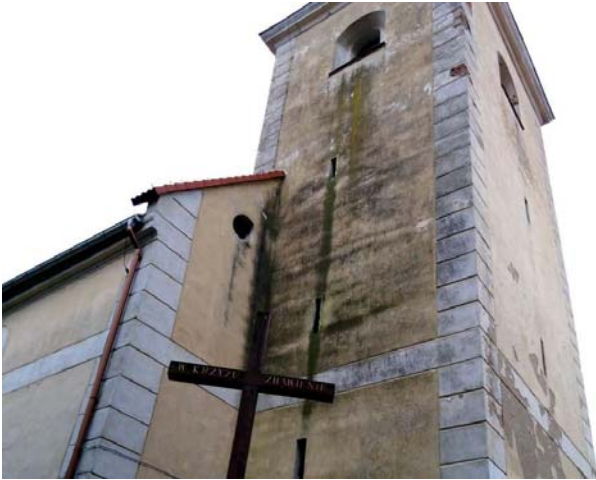
Uszkodzenia związane z zawilgoceniem i zalewaniem występują głównie na elewacji. Wewnątrz kościoła zauważono wysolenia jedynie w obrębie starej zakrystii. Są one niewielkie.

Fot. 2. Uszkodzenia i zacieki na tynku na północnej ścianie wieży

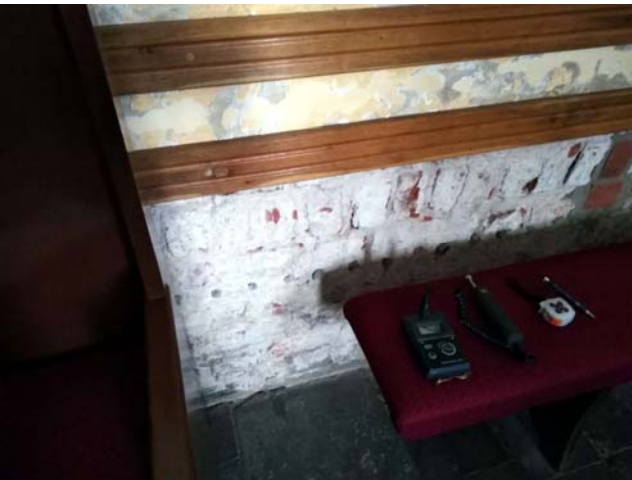
Fot. 4. Na ścianach nawy tynk usunięty od czasu wykonania iniekcji do wysokości 65 cm od posadzki, wyżej widoczne liczne objawy wysoleń

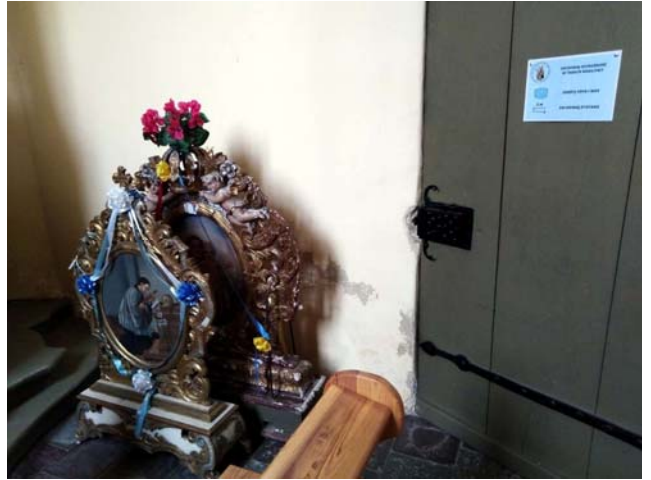
Fot. 5. W zakrystii widoczne złuszczone się wymalowania

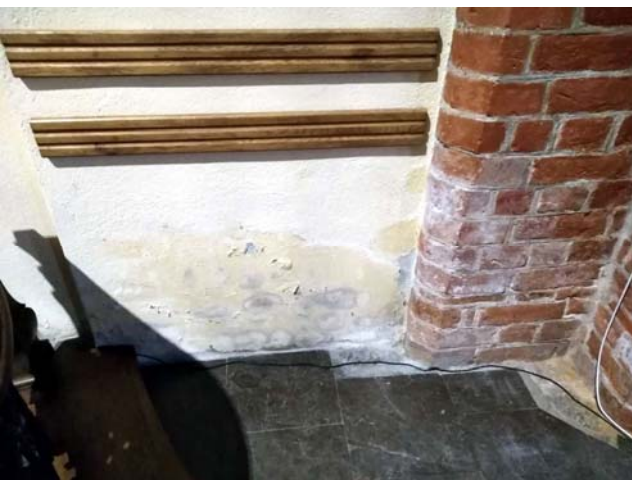
Fot. 6. Wysolenia na ceglach pilastra i tynku na południowej ścianie wewnątrz prezbiterium

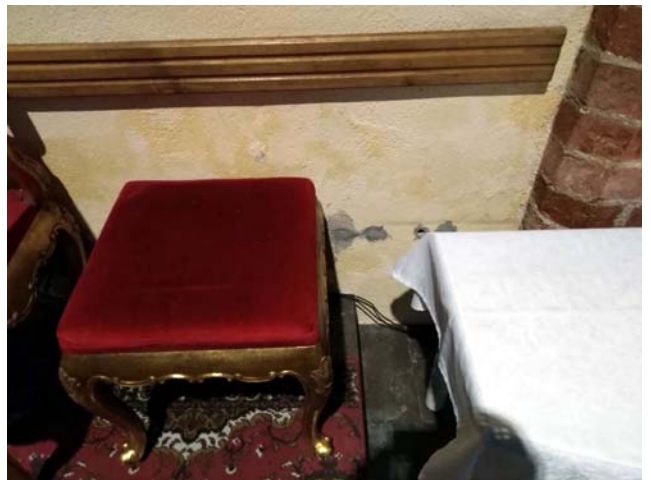
Fot. 7. Na południowej ścianie wewnątrz prezbiterium higroskopijne plamy do wysokości 90 cm

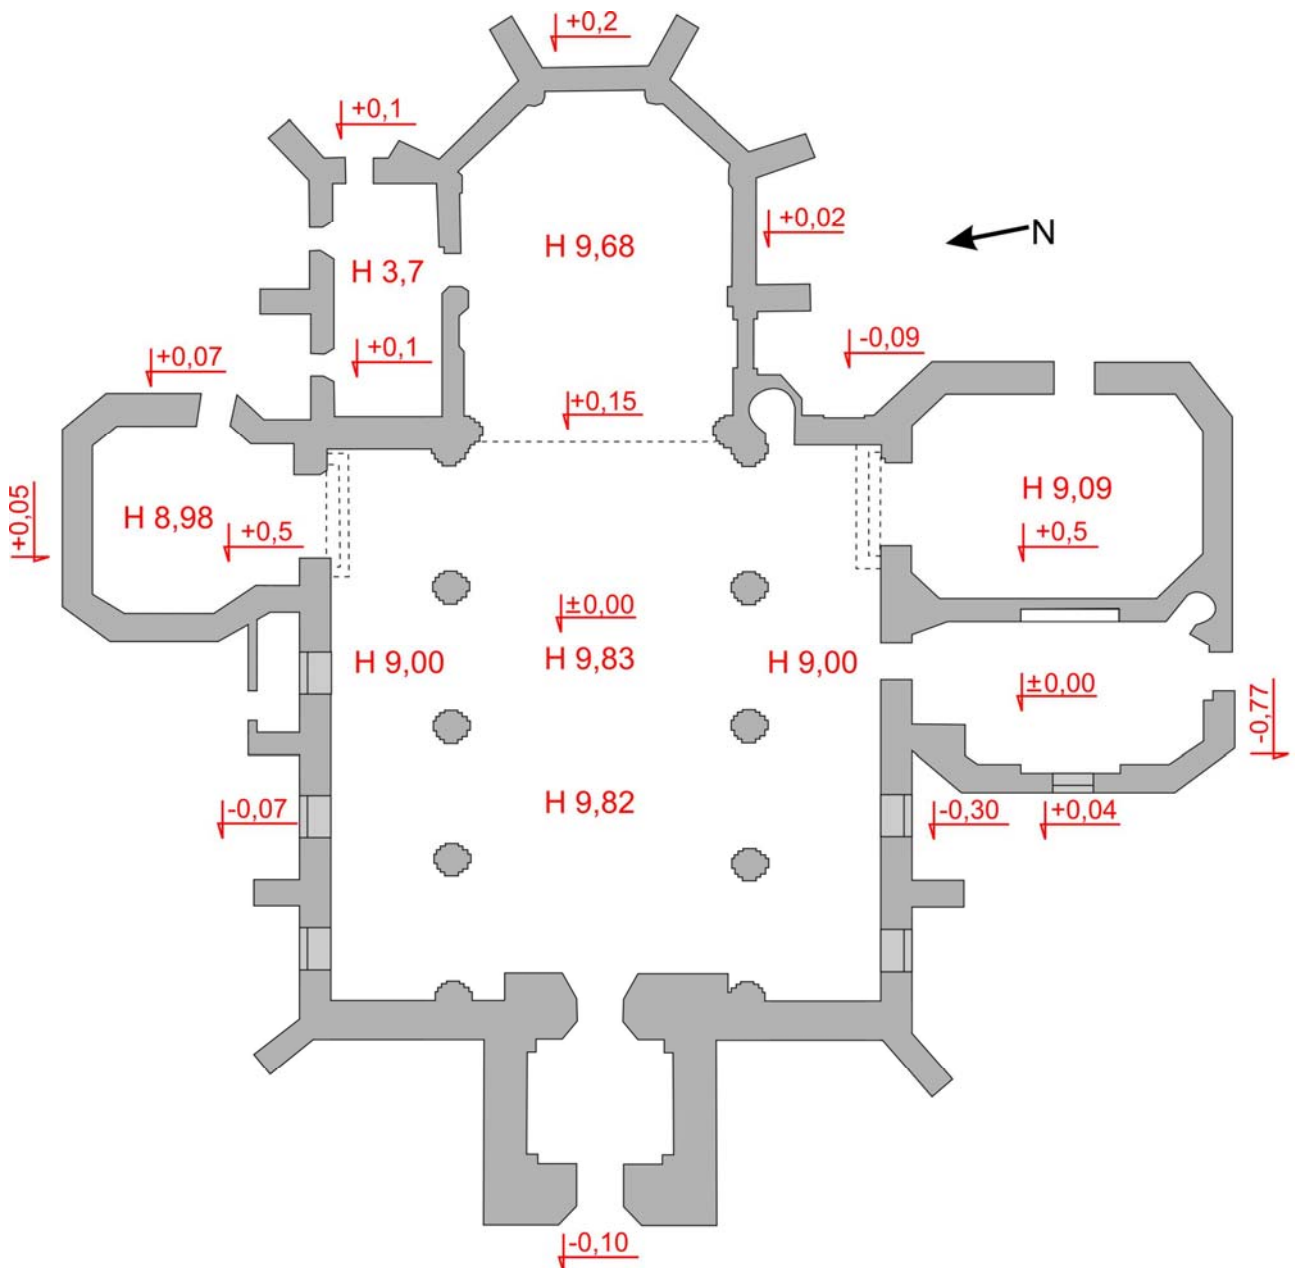
Rys. 1. Rzut poziomy kościoła z zaznaczonymi poziomami odniesienia i wysokościami

Pomiaru poziomów gruntu w stosunku do poziomu nawy kościoła dokonano na podstawie poziomów przy wejściach do kościoła, mając za punkt odniesienia wysokość cokołu kościoła i kaplic. Wyniki są przedstawione na załączonym (rys. 1) szkicu sytuacyjnym. Grunt okalający jest na większości obwodu kościoła na poziomie niższym niż jego posadzka. Niewielkie przewyższenie jest przy wschodniej ścianie prezbiterium.

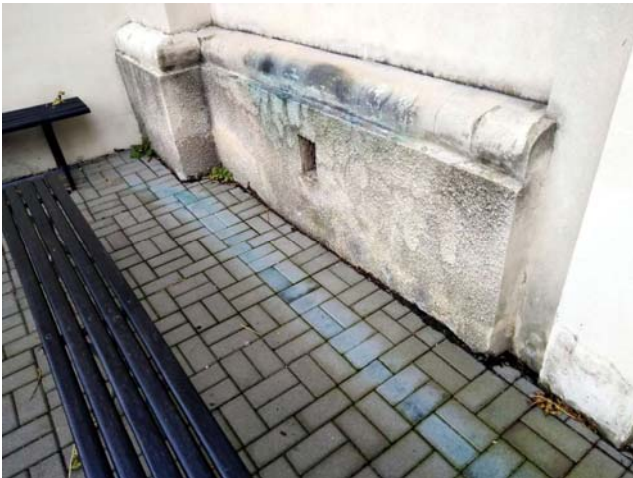
Uszkodzenia i przebarwienia tynku elewacji pochodzą głównie od zalewania wodą deszczową z uszkodzonych rynien i parapetów, jak to jest widoczne na zdjęciach poniżej. Miejsce z przesolonym tynkiem przedstawia fot. 5. Uszkodzenia od zalewania są również w dolnej strefie pochyłych przypór zachodniej fasady. Wewnątrz kościoła nie stwierdzono uszkodzeń związanych z wysoleniami.

Fot. 4. Zielone ślady na bruku i cokole wskazują na wady miedzianych rynien

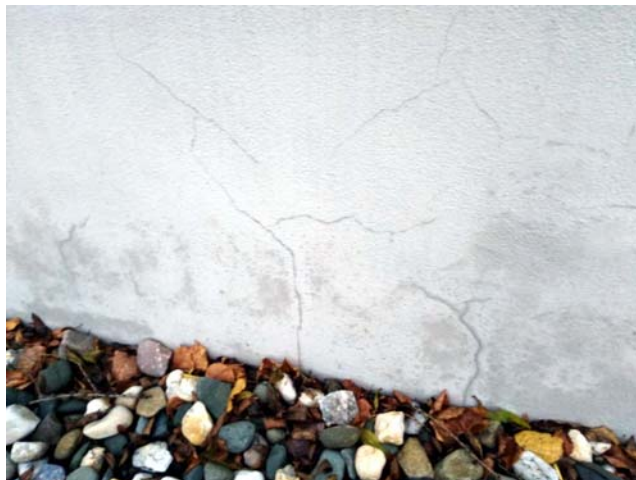
Fot. 3. W niektórych miejscach cokołu widoczne są spękania wyprawy tynkarskiej

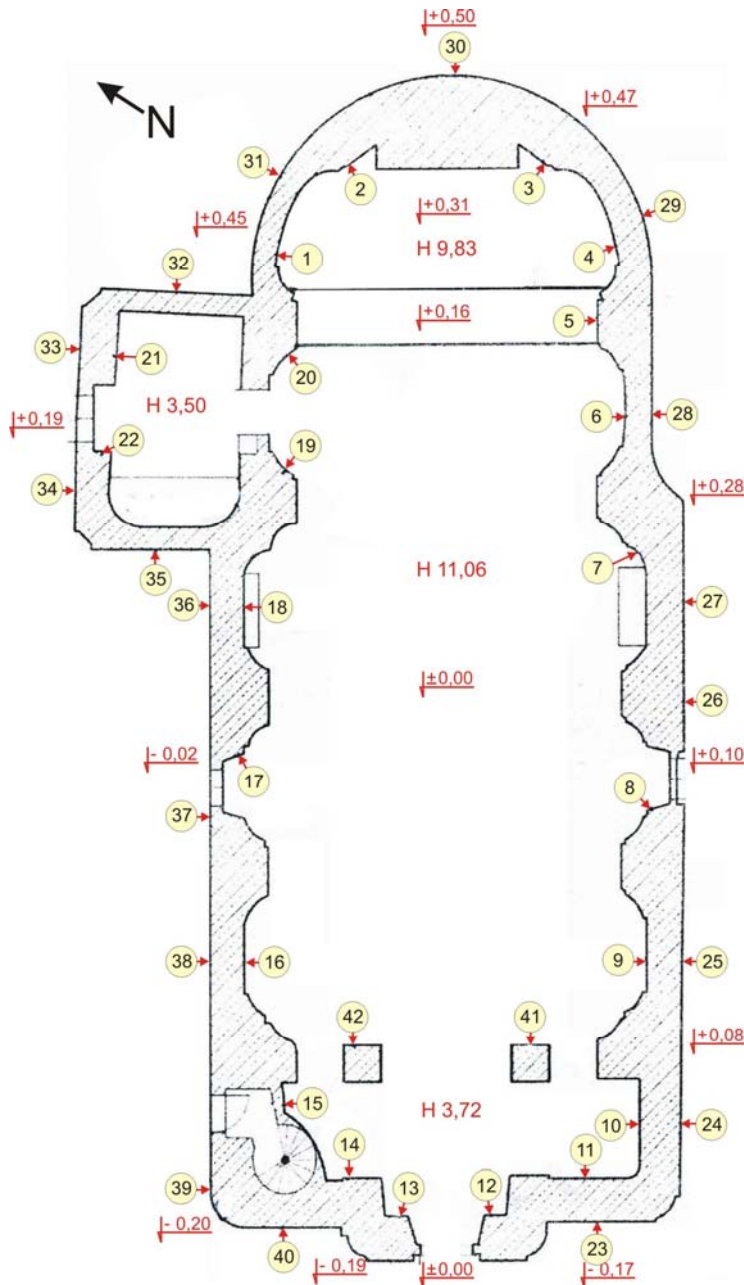
Rys. 1. Rzut poziomy kościoła z zaznaczonymi poziomami odniesienia, wysokościami pomieszczeń oraz miejscami pomiarów

Pomiaru poziomów gruntu w stosunku do poziomu nawy kościoła dokonano na podstawie poziomów przy wejściach do kościoła, mając za punkt odniesienia wysokość cokołu kościoła. Jest to przedstawione na załączonym (rys. 1) szkicu sytuacyjnym. Grunt ma poziom przeważnie wyższy od posadzki wewnątrz kościoła. Wyjątek stanowi fasada zachodnia, gdzie teren jest niżej.

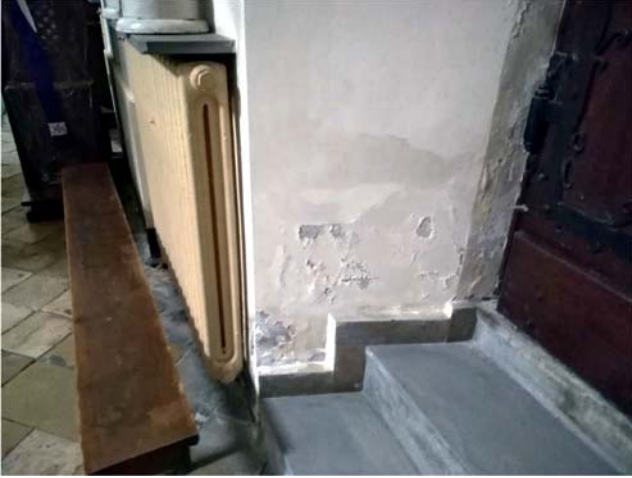
Wnętrze kościoła otynkowane tynkiem prawdopodobnie cementowo-wapiennym. W miejscach, gdzie złuszczyła się farba na elewacji, również ujawnia się tynk, który wygląda jak cementowo-wapienny. Tynk wewnątrz kościoła wydaje się starszy, w wielu miejscach widoczne są jego uszkodzenia, głównie po stronie północnej nawy. Szczególnie przy wejściu bocznym (fot. 2). Na elewacji również widoczne uszkodzenia, spowodowane wodą rozpryskową oraz zalewaniem gzymsów z góry. Widoczne jest, że roboty są prowadzone od południowej strony wschodniej części nawy. Stoją tam rusztowania. Według księdza proboszcza roboty w tej chwili są przerwane, bo skończyły się środki. Zdjęcia poniżej przedstawiają najbardziej jaskrawe przykłady uszkodzeń wyprawy malarskiej i tynków w kościele.

Fot. 2. Uszkodzenia tynku w nawie, przy wejściu północnym

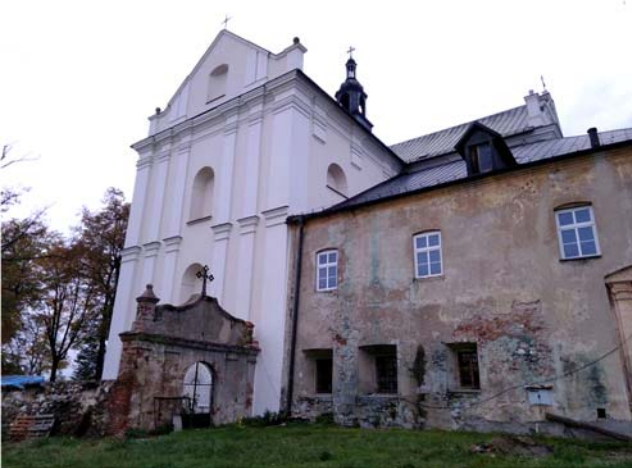
Fot. 4. Widok na odnowioną ścianę prezbiterium oraz nieodnowioną zakrystię. Zielone zacieki na elewacji to skutki wad technicznych rynien

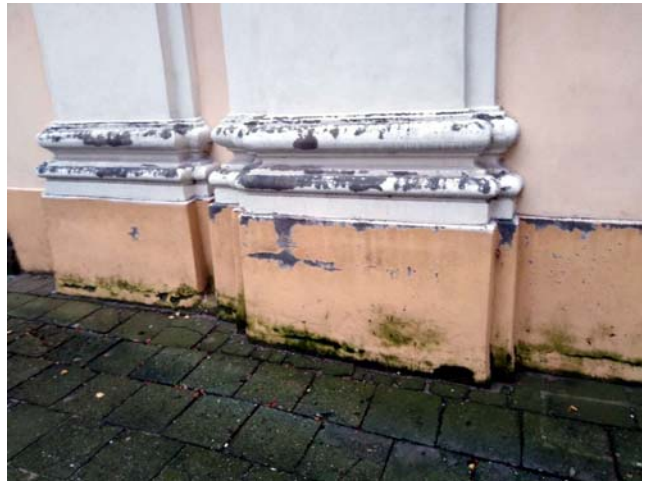
Fot. 5. Fasada zachodnia przy wejściu głównym. Widoczne ślady glonów, które są zasilane odpryskiem wody od płyt chodnika. Brak powłoki hydrofobowej na gzymsach

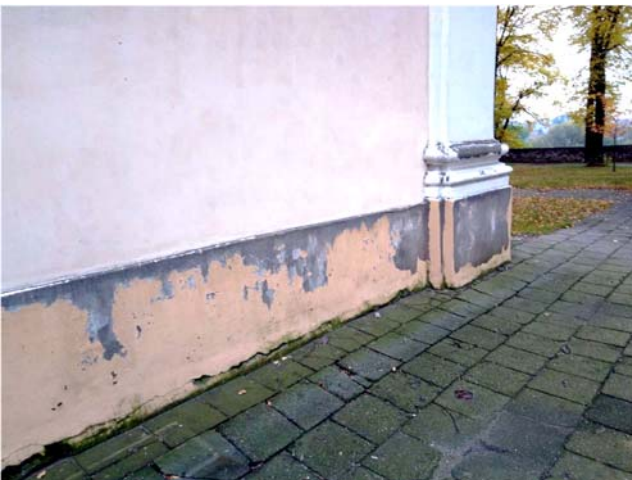
Fot. 6. Cokół północnej ściany wieży zalewany jest wodą deszczową

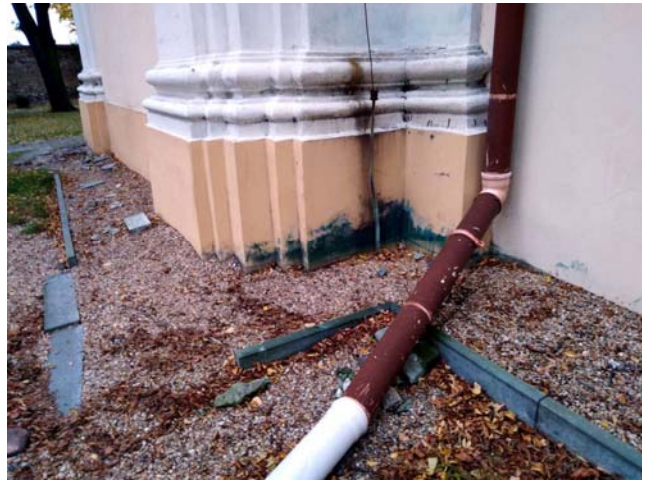
Fot. 7. Na południowej elewacji ślady zalewania z miedzianego dachu lub rynien. Widoczna też niewykończona opaska żwirowa. Pionowy ślad pochodzi od wody ściekającej z pionochronu

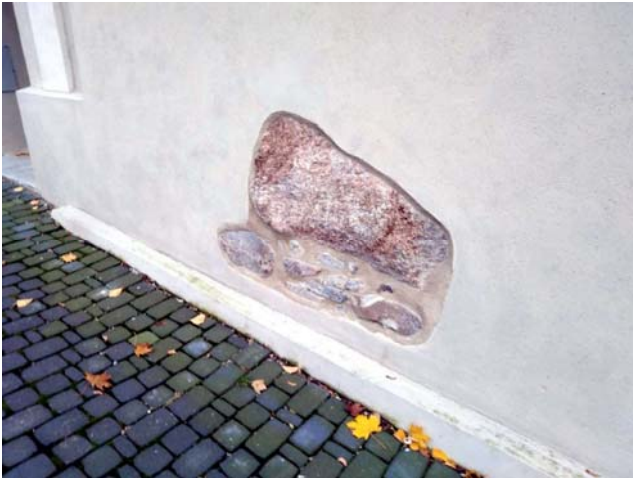
Fot. 4. „Odkrywka — świadek” w elewacji, pokazująca kamienny mur kościoła

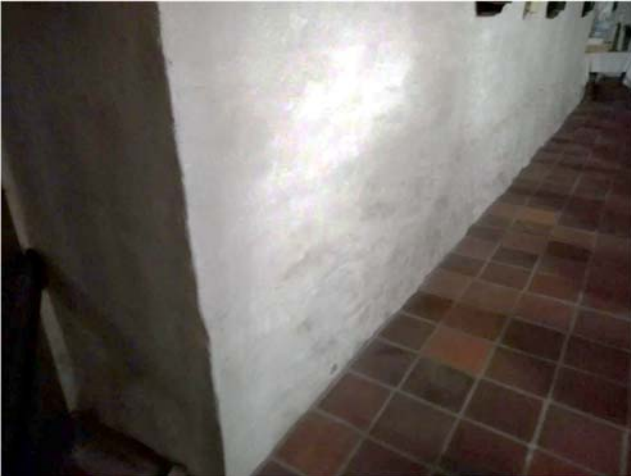
Uszkodzenia związane z zasoleniem objawiają się jako głucho brzmiący, odspojony tynk wewnątrz nawy i obu zakrystii. Wizualnie nie jest to widoczne, natomiast dolna strefa tynku jest ciemniejsza, co może być związane z przesoleniem tynku i jego zawilgoceniem higroskopijnym. Dowodzą to pomiary przyrządem GANN, które wykrywają strefę zasolenia, pokazując często wyższe wskazania na wyższych poziomach niż niżej.

Fot. 3. Przebarwienia tynku w dolnej części ścian nawy

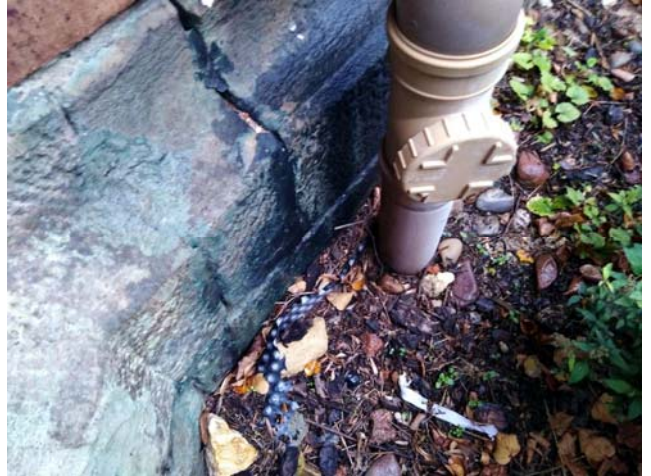
Największym problemem elewacji jest zalewanie wodą deszczową (fot. 4, 5, 6).

Fot. 4. Widoczna folia kubełkowa wystająca przy murze. Na kamiennym cokole ślady zaciekania wody z miedzianego dachu

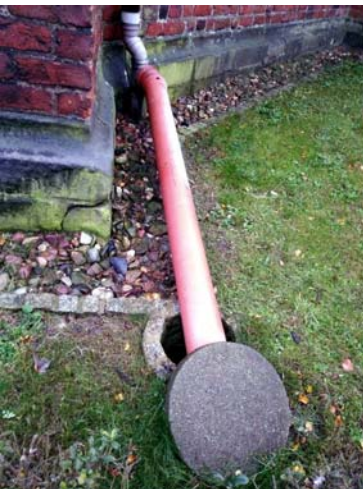
Fot. 5. Rura spustowa, z powodu niedrożności podziemnego odprowadzenia, została odprowadzona do dalszej od muru studzienki, która wg relacji osób związanych z kościołem również jest niedrożna i woda opadowa wylewa się na trawnik

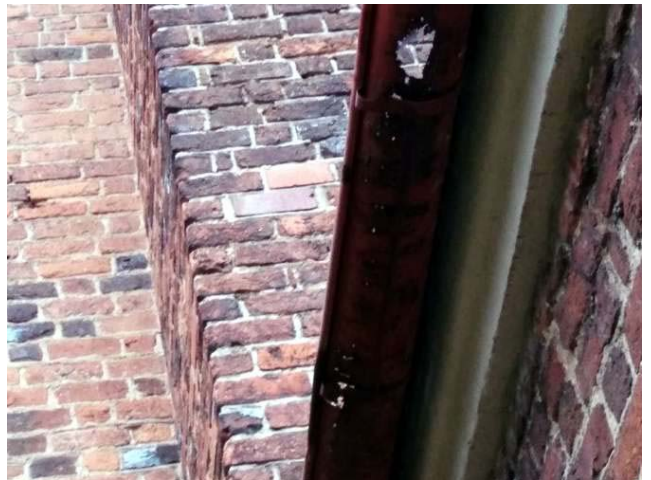
Fot. 6. Poważny stopień zużycia i nieszczelności rynien

Pozostałe pomiary na zewnątrz wykazują z reguły stan suchy bądź lekko wilgotny. Może to wynikać z różnic w technologii wypalenia poszczególnych cegieł. Tabela 6.3 (kruchta południowa, gdzie mieści się nowa zakrystia) pokazuje efekty zalewania elewacji z dziurawych rynien (fot. 6).

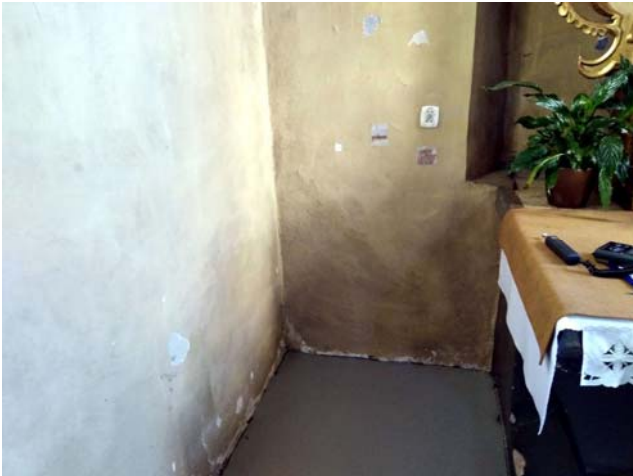
Uszkodzenia związane z zasoleniem objawiają się głównie wewnątrz nawy na ścianie zachodniej i w kruchcie oraz w kaplicy św. Barbary (zdjęcia poniżej). Tynk na elewacji nie ma większych uszkodzeń, oprócz obszaru między przyporami w II przęśle nawy południowej.

Fot. 2. Ściany kaplicy św. Barbary są pomalowane żółtą powłoką monochromatyczną, która zmarszczyła się, odsłaniając dawną malaturę. Widoczne są ślady odkrywek konserwatorskich. Te ślady po obu stronach ołtarza w kaplicy

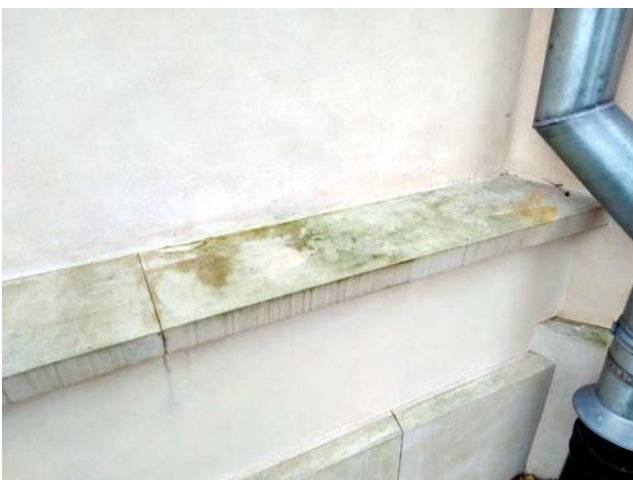
Fot. 6. Zacieki na górnej powierzchni cokołu

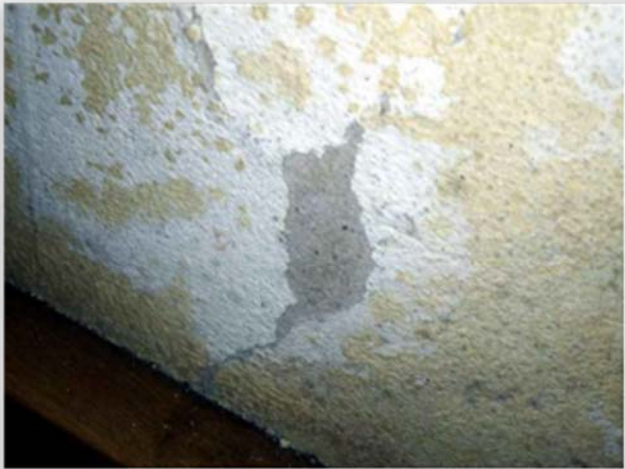
Fot. 2. Przebarwienia tynku w dolnej części ścian nawy.

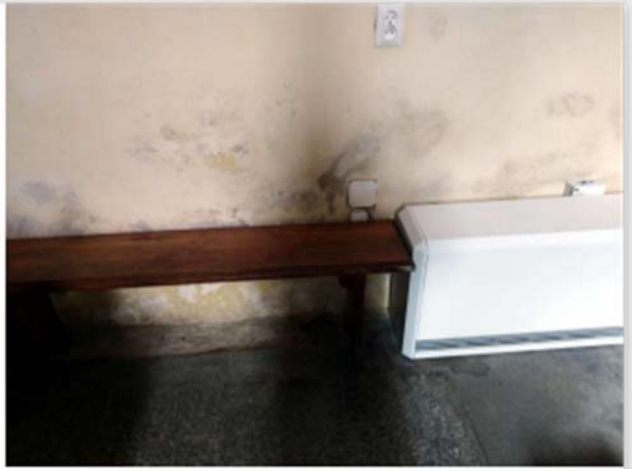
Fot. 3. Uszkodzenia i mykoorganizmy na powierzchni tynku w nawie.

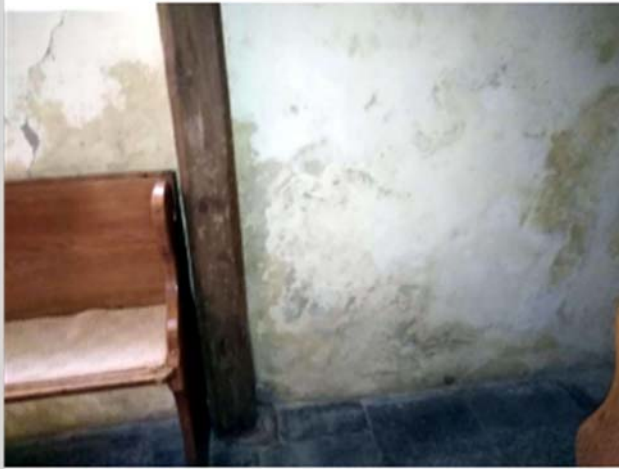
Fot. 4. Uszkodzenia i mykoorganizmy na powierzchni tynku w nawie.

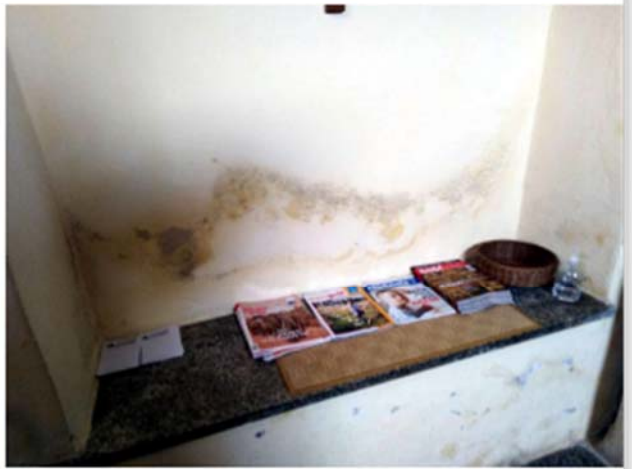
Fot. 5. Mykoorganizmy na ścianie w kruchcie.

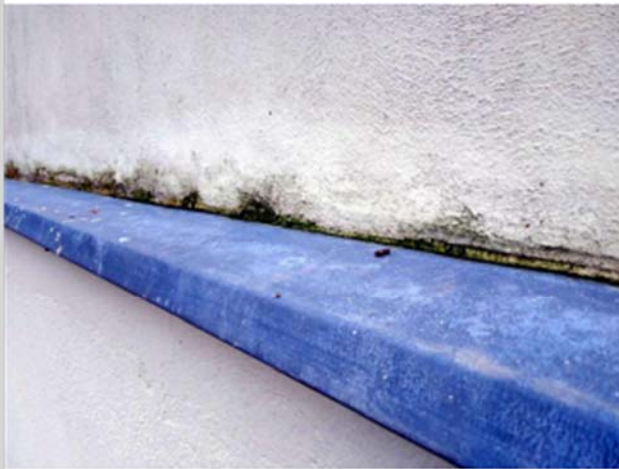
Na zewnątrz brak wyraźniejszych uszkodzeń tynku, z wyjątkiem śladów porostania glonów, przedstawionych na zdjęciach numer 6 i 7. Wewnątrz kościoła na ścianach nawy widoczne ślady uszkodzeń tynków oraz porostania mykoorganizmów, przedstawione na zdjęciach poniżej.

Fot. 6. Glony rosnące na ścianie wzdłuż obróbki blacharskiej.

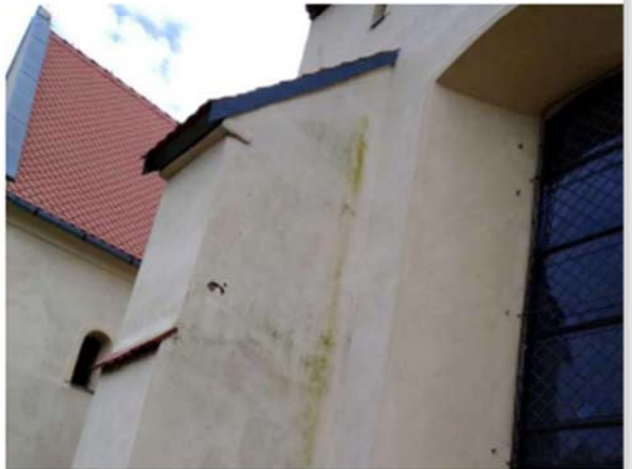
Fot. 7. Glony rosnące w kącie pomiędzy elewacją a przyporą. Skutek zalewania tego miejsca z krawędzi zadaszenia przypory.

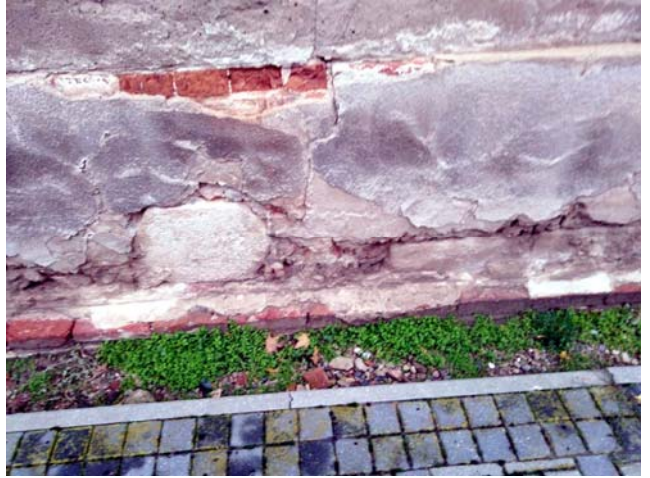
Fot. 3. Resztki cementowo-wapiennego tynku na cokole

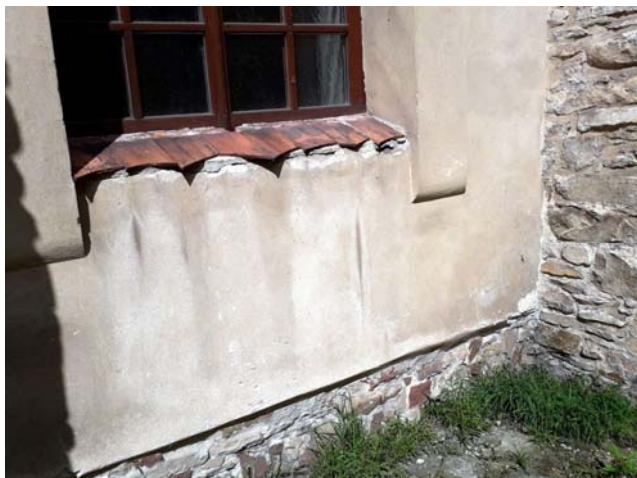
Fot. 7. Urwane parapety powodują zaciekanie wody

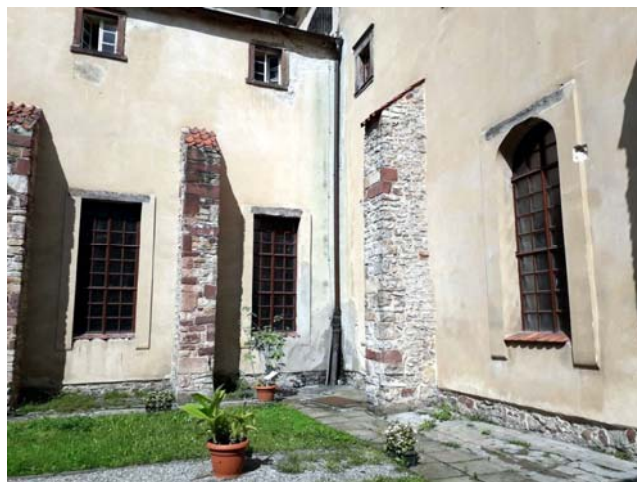
Fot. 8. Wirydarz. Zacieki wzdłuż rury spustowej. Miejsce nr 88

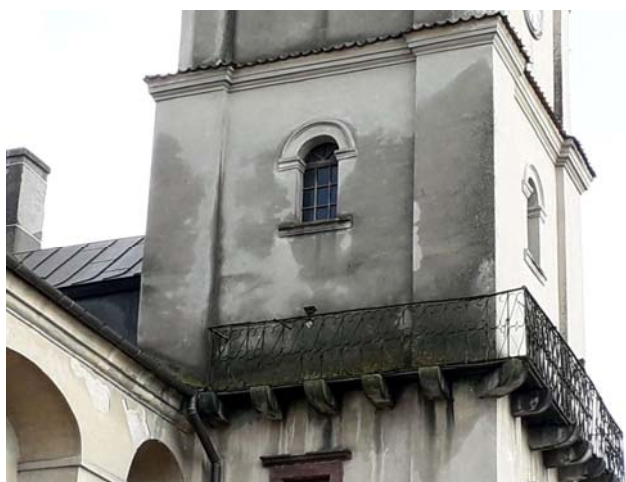
Fot. 10. Ślady zalewania wodą deszczową na wieży. Miejsce nr 195

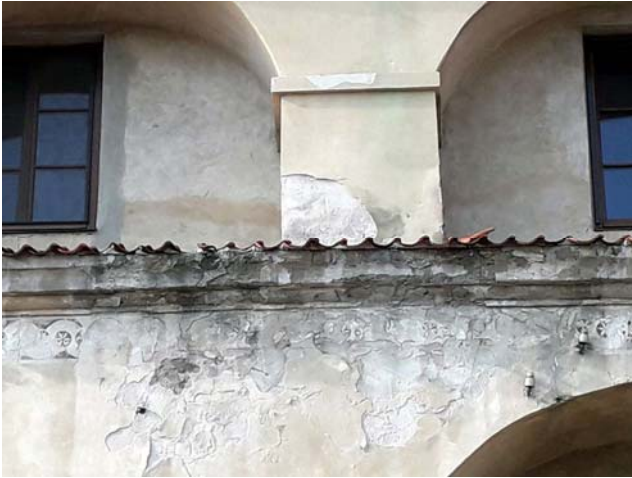
Fot. 12. Zalewanie i rozprysk wody deszczowej widoczny nad południowym wejściem do klasztoru. Miejsce nr 180

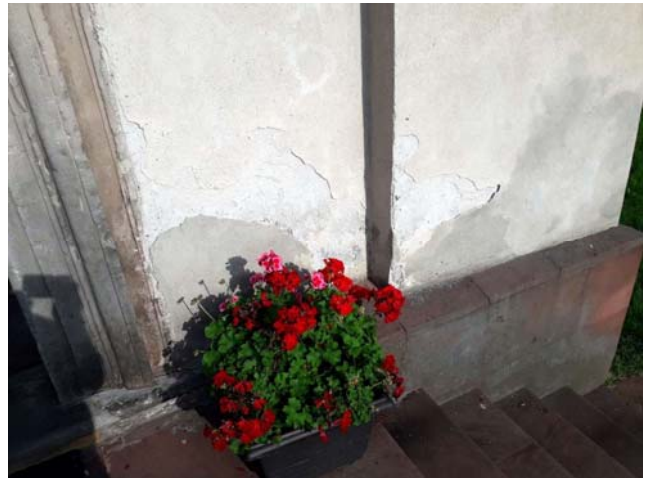
Fot. 13. Ślady rozprysku wody przy schodach zewnętrznych wejścia do muzeum. Miejsce nr 189

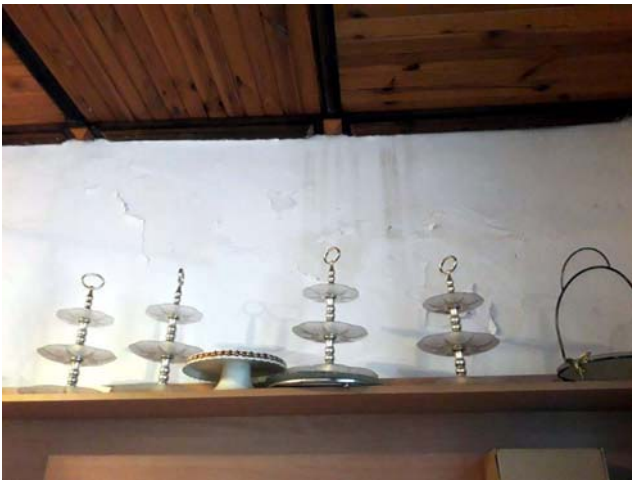
Fot. 14. Zacieki pod stropem w bufecie są, wg relacji, śladami po zalaniu

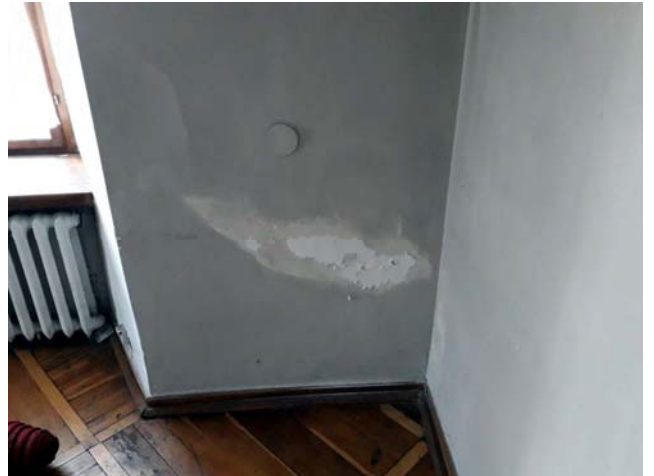
Fot. 15. Wysolenia w sali konferencyjnej. W pobliżu miejsca 141

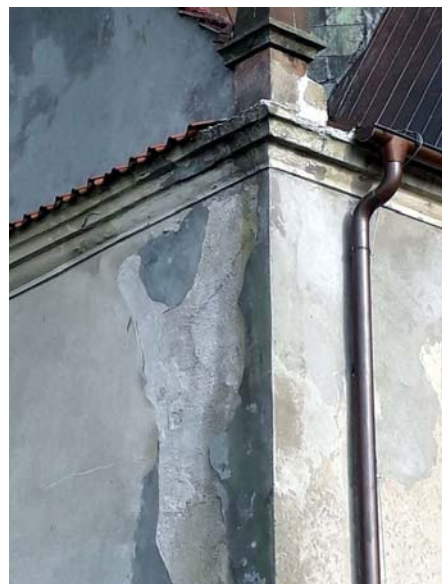
Fot. 17. Ślad zalewania z gzymsu dachowego (brak dachówek) w narożniku kaplicy bł. Wincentego Kadłubka. Miejsce nr 146

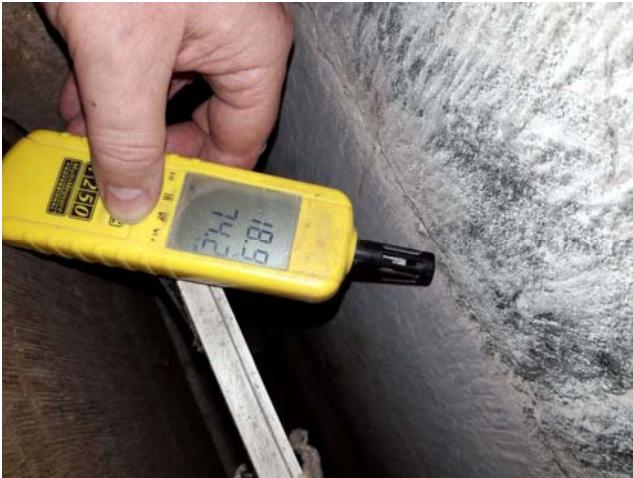
Szczególną uwagę zwraca też klimat pomiędzy oparciami ław a ścianą w kapitularku (miejsce nr 58). Wilgotność powietrza pomiędzy oparciem ławy a ścianą sięgała tam $74,2\%$, a różnica między temperaturą ściany a temperaturą punktu rosy była niewielka: $3,2^{\circ}\text{C}$, co stwarza ryzyko wzrostu mykoorganizmów i przyczynia się do podwyższonych wskazań przyrządu GANN (tabela 7.13, fot. 19). W kapitularku brak jest przepływów powietrza, jedyna wymiana następuje pomiędzy krużgankiem a kapitularkiem przez otwarte wejście.

Fot. 19. Klimat sprzyjający kondensacji panuje pomiędzy oparciami ław a murem w kapitularku

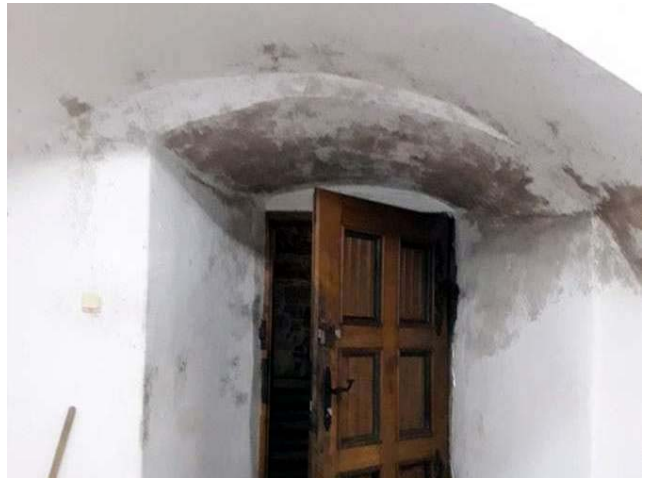
Intensywna kondensacja występuje również na nadprożu przejścia pomiędzy kuchnią a klatką schodową. W kuchni brak jest sprawnej wentylacji. Opary kuchenne uciekają przez drzwi do klatki schodowej, działającej jak komin, powodując kondensację na nadprożu. Takie warunki sprzyjają powstawaniu mykoorganizmów i faktycznie, nadproże pokryte jest czarnym osadem zarówno pleśni, jak i osadów z par tłuszczu (fot. 20). Pomiary przyrządem GANN na nadprożu wskazują, że mur jest suchy (44 jednostki GANN).

Fot. 20. Efekty kondensacji na nadprożu wyjścia z kuchni na klatkę schodową
