RAPORT O STANIE ARCHITEKTURY DREWNIANEJ W POLSCE ANKIETA BADAWCZA PRZYKŁADU REFERENCYJNEGO

DREWNIANA ARCHITEKTURA CERKIEWNA OBSZARU NADSANIA W OBRĘBIE WOJEWÓDZTWA PODKARPACKIEGO

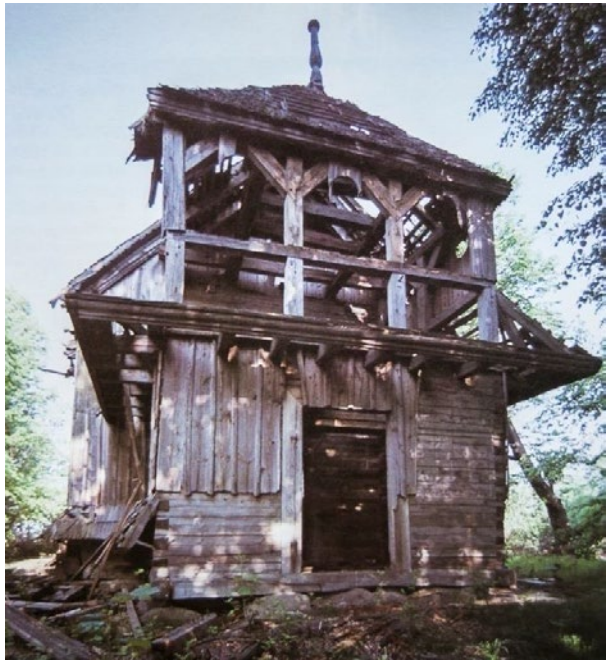
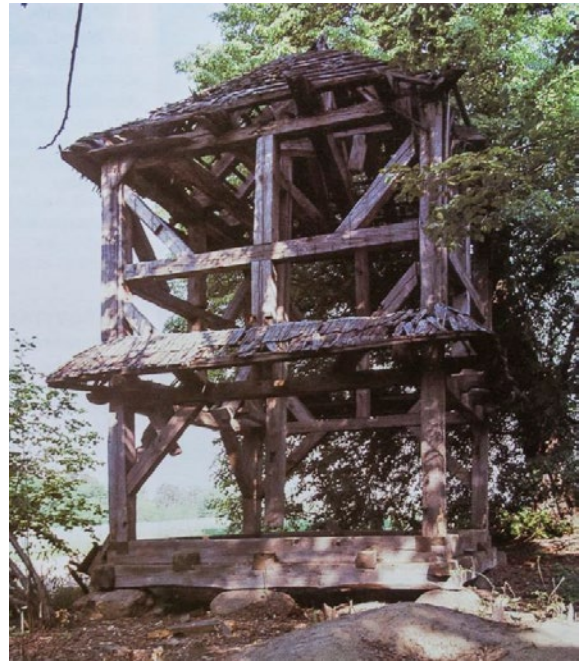
1,2. Majdan Sieniawski, pow. przeworski. Po lewej cerkiew św. Michała Archanioła, widok od zach. Po prawej dzwonnica cerkiewna, widok od zach. Fotografie dokumentują stan zachowania budynków cerkiewnych, zniszczonych kilkudziesięcioletnimi zaniedbaniami, na krótko przed ich pożarem w 1988 r. Fot. W.O. Iwanusiw, 1984-87. Wg: O. Iwanusiw, *Church in Ruins*, Shevchenko Scientific Society / Ukrainian Studies, Vol. 56, Ontario 1987, s. 253, il. bp.

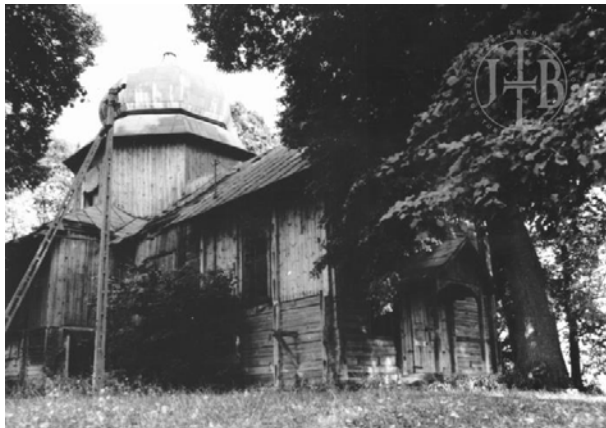
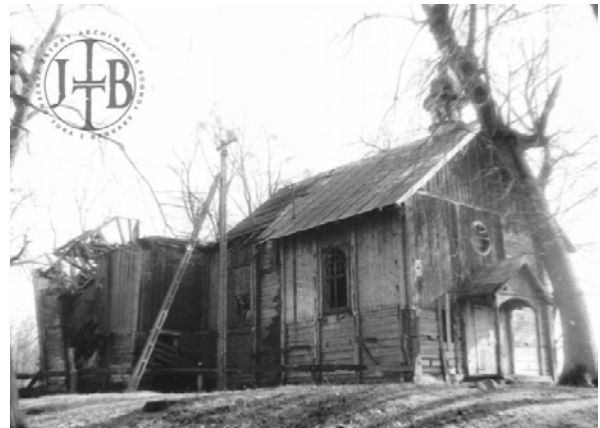
3,4. Krowica Sama, pow. lubaczowski. Cerkiew św. Michała Archanioła od pn.-zach., po lewej przed zawaleniem się kopuły, po prawej po katastrofie budowlanej w 1994 r. Fot. J. Tur, B. Tondos, lata 90. XX w. Zbiory Archiwalne Jerzego Tura i Barbary Tondos (dalej: ZAJTiBT), sygn. TT_16_005_002_C, TT_16_005_003_C.

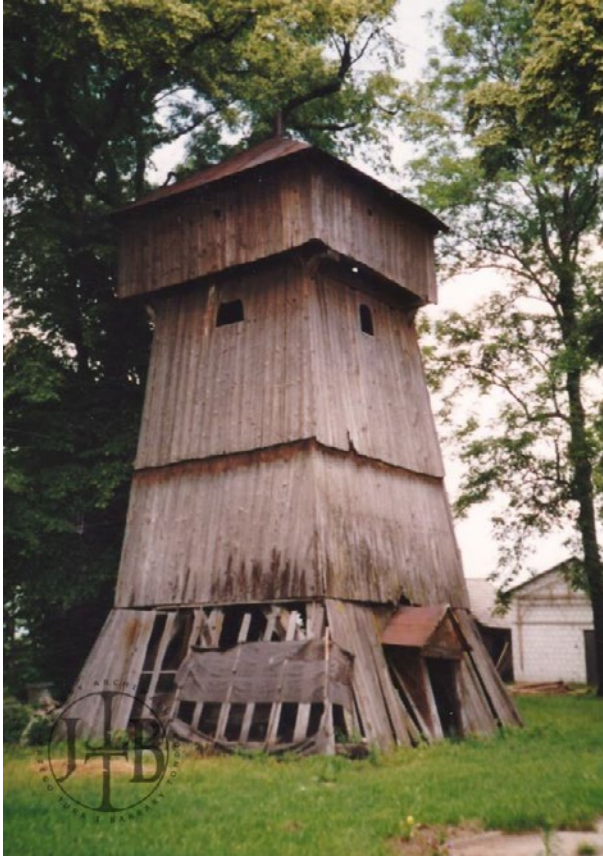
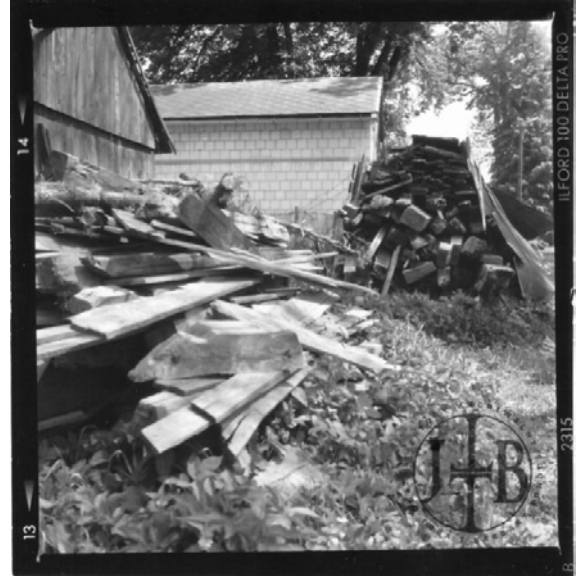
8,9. Poździacz (ob. Leszno), pow. przemyski.
Dzwonnica przy cerkwi św. Bazylego Wielkiego.
Po lewej stan przed 2000 r. Po prawej materiał
z zawalonej dzwonnicy zdeponowany na placu
przycerkiewnym po 2000 r. Fot. J. Tur, B. Tondos,
ok. 2000 r. ZAJTiBT, sygn. TT_16_002_002_C,
TT_16_002_009_C.

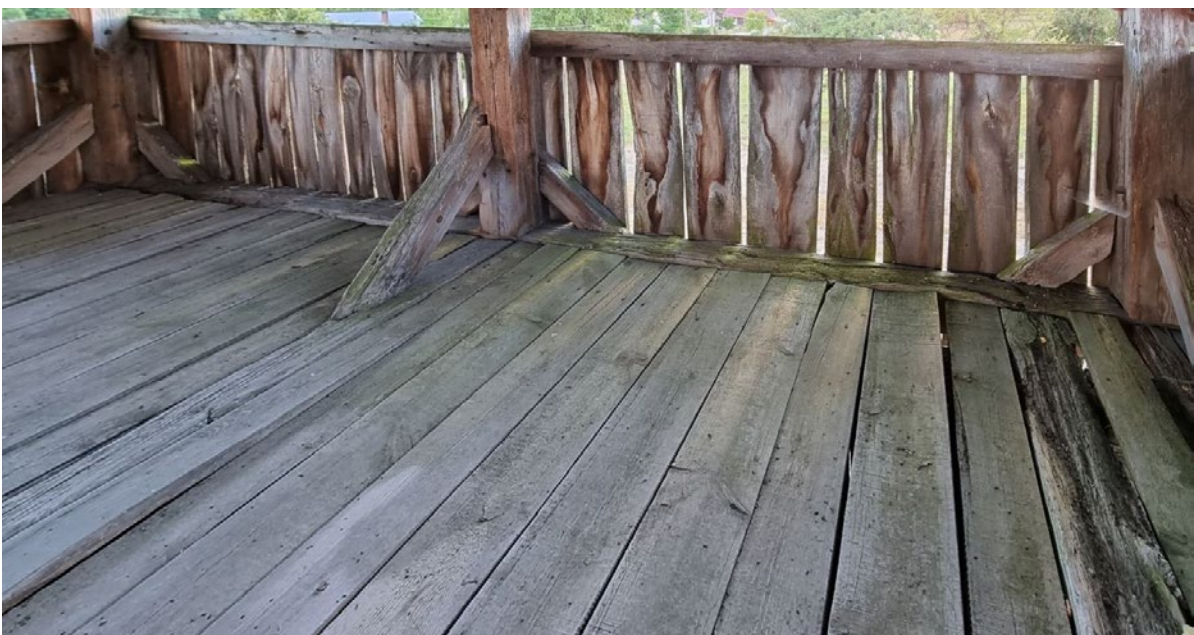
- 1.7. Prusie i Wola Wielka. Niektóre elementy konstrukcyjne dzwonnicy uległy częściowej biodegradacji wskutek długoletniego działania wilgoci (il. 11–13).

13. Prusie, pow. lubaczowski. Dzwonnica przy cerkwi Narodzenia Matki Bożej. Widok na zach. ścianę izbicy. Widoczne szerokie szczeliny między deskami ściany izbicy, przez które dostaje się woda opadowa; widoczne zniszczenia elementów konstrukcji zabytku. Fot. A. Żygadło, 2022. Zbiory autora.

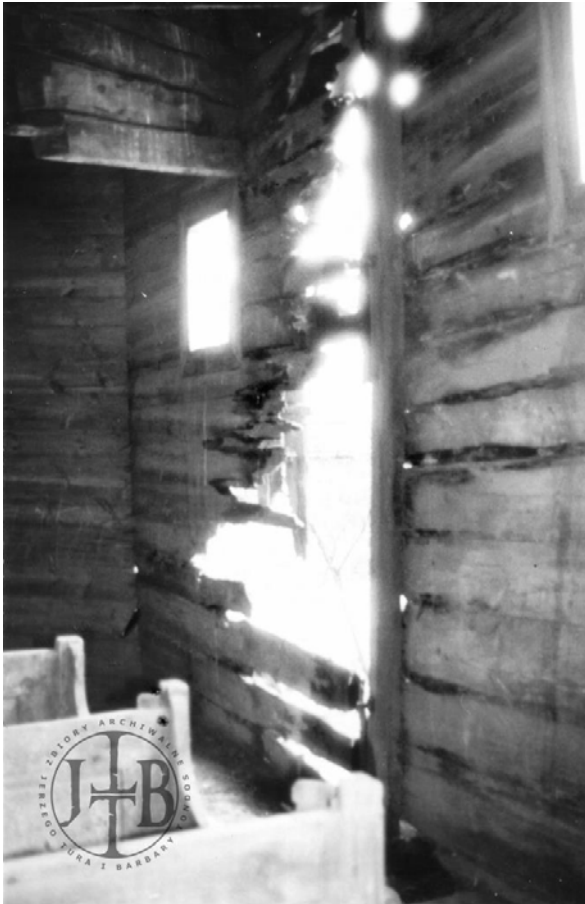
20. Brusno Nowe, pow. lubaczowski. Cerkiew św. Paraskewy. Wyłom w ścianie sanktuarium od wewnątrz. Fot. J. Mazur, 1990. ZAJTiBT, sygn. TT_16_005_006_C.

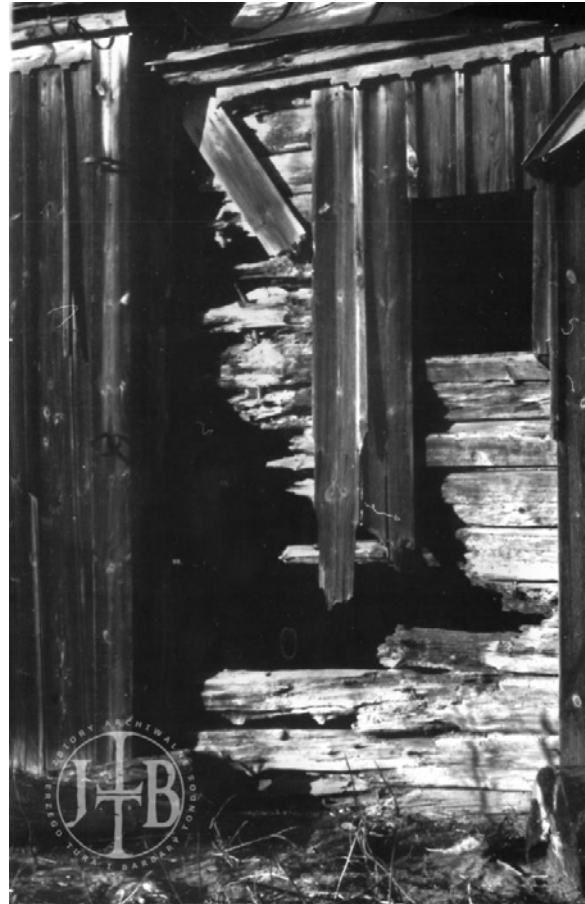
21. Brusno Nowe, pow. lubaczowski. Cerkiew św. Paraskewy. Wyłom w ścianie sanktuarium cerkwi od zewnątrz. Fot. J. Tur, 1990. ZAJTiBT, sygn. TT_44_004_057_C.

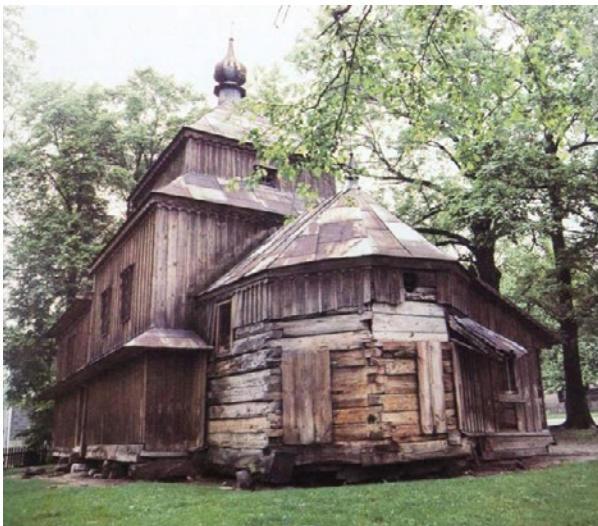
22. Opaka, pow. lubaczowski. Cerkiew Narodzenia Matki Bożej, widok od pd. Opuszczona i zdewastowana cerkiew została uszkodzona podczas pożaru w 1998 r. Podczas kolejnego pożaru uległa niemal całkowitemu zniszczeniu za wyjątkiem fragmentów babińca. Fot. B. Martyniuk, 1990-95. Wg: R. Brykowski, *Drewniana architektura cerkiewna na koronnych ziemiach Rzeczypospolitej*, Warszawa 1995, s. 235, il. 296.

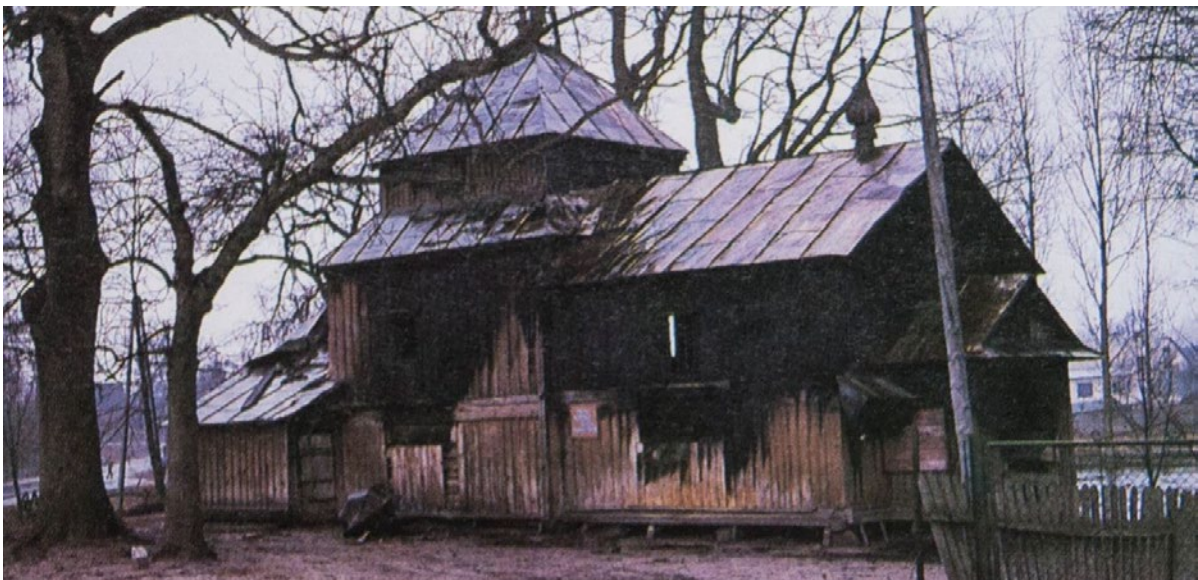
23, 24. Łukawiec, pow. lubaczowski. Cerkiew św. Dymitra Męczennika: po lewej widok od pd.-wsch., przed pożarem, u dołu widok od pn.-zach. po pożarze w 1987 r. Fot. W. O. Iwanusiw, 1984-87. Wg: O. Iwanusiw, *Church in Ruins*, Shevchenko Scientific Society / Ukrainian Studies, Vol. 56, Ontario 1987, s. 246, 250, il. bp.

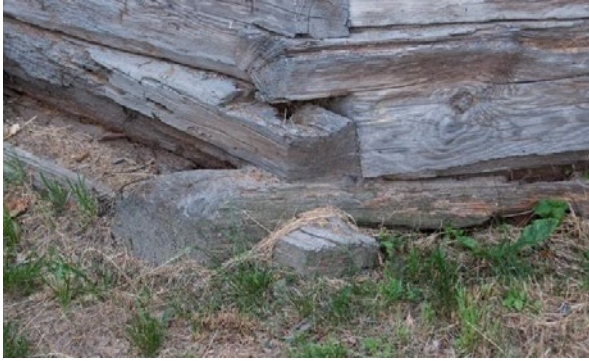
29. Mięksisz Stary, pow. jarosławski. Cerkiew Opieki Matki Bożej. Posadowienie, węglowania pd. i pd.-wsch. ściany sanktuarium, nieokopane, nieosłonięte fartuchem. Podwaliny do połowy poniżej poziomu gruntu. Fot. A. Żygadło, 2022. Zbiory autora.

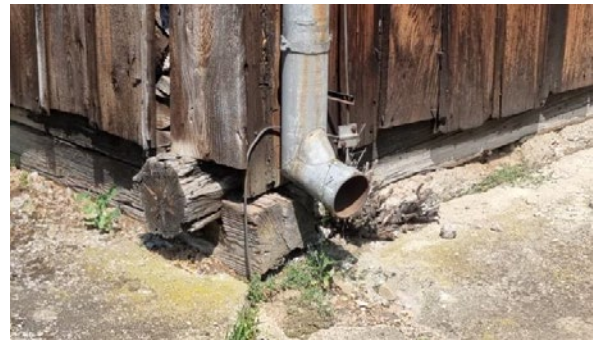
32. Grabowiec, pow. jarosławski. Cerkiew Przemienienia Pańskiego, węglowania: pd. i wsch. ścian nawy, zapadłe, bez fartucha, spięte betonowym chodnikiem, z rynną odprowadzającą wodę pod posadowienie. Fot. A. Żygadło, 2022. Zbiory autora.

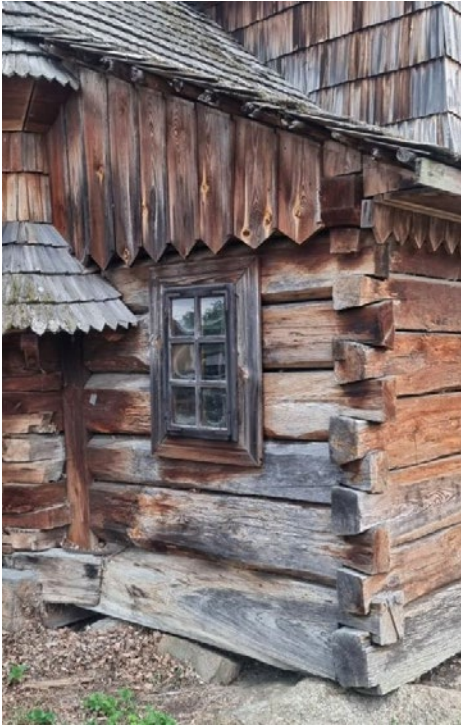
35. Łukawiec, pow. lubaczowski. Cerkiew św. Dymitra Męczennika. Widok zakrystii od pn.-wsch. Widoczny brak wiatrownicy osłaniającej krawędź dachu zakrystii. Z krawędzi dachu wystają zniszczone ostatki łąt. W lewym dolnym rogu widać nieokopaną podwalinę sanktuarium. Fot. A. Żygadło, 2022. Zbiory autora.

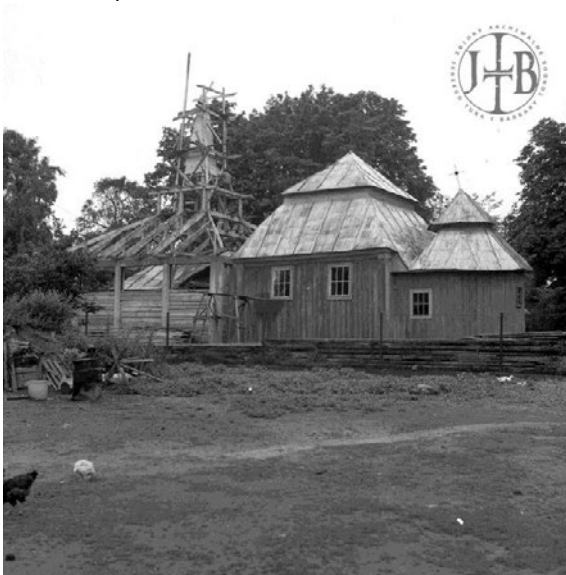
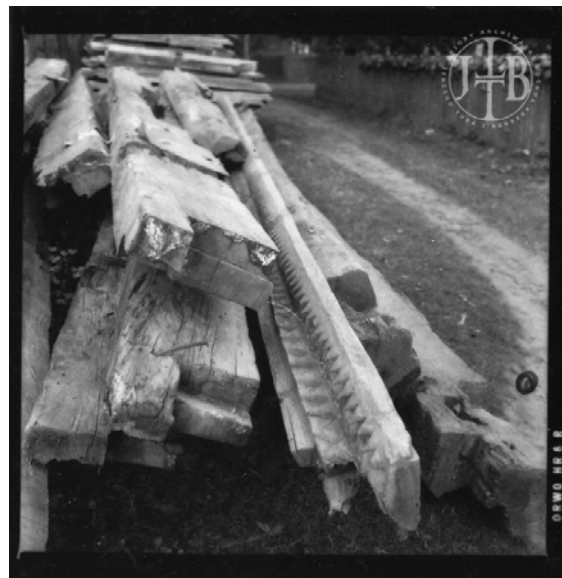
42,43. Bobrowka, pow. jarosławski. Cerkiew Przemienienia Pańskiego, widok w trakcie rozbiórki, prowadzonej przez łańcuską parafię w Ryszkowej Woli, w opinii Ryszarda Brykowskiego: „przy kompletnej obojętności, jeśli nie przyzwoleniu Wojewódzkiego Konserwatora Zabytków, Marka Gosztyły”. Po lewej widok od pd.-wsch. Po prawej materiał porozbiórkowy z widocznym ozdobnym gzymsem podokapowym o wysokiej wartości zabytkowej, zniszczonym wraz z pozostałymi elementami konstrukcyjnymi cerkwi. Fot. J. Tur, 1988. ZAJTiBT, sygn: po lewej TT_7_49_B_006; po prawej: bn.

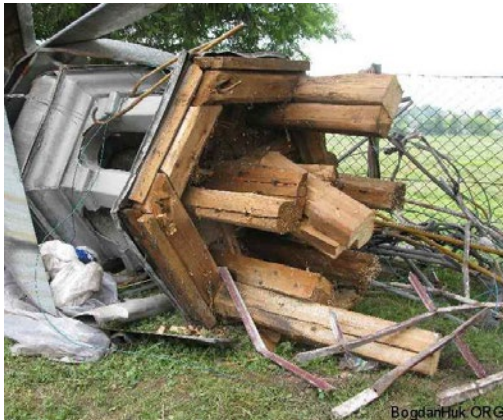
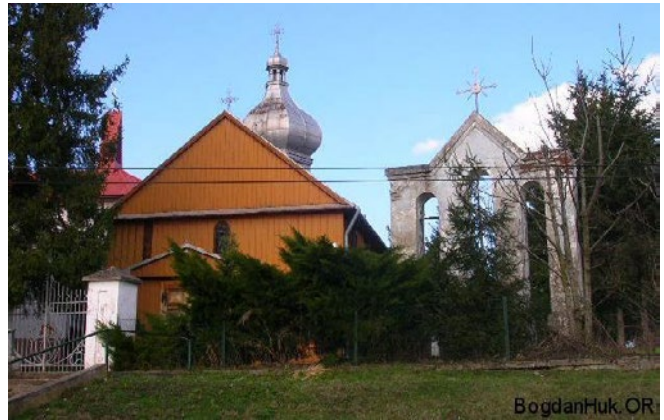
46, 47. Bolestraszyce, pow. przemyski. Cerkiew Narodzenia Matki Bożej, rozebrana w 2009 r. U góry po lewej, cerkwisko z materiałem po zburzonej cerkwi. Widoczna zniszczona wieżyczka na sygnaturkę. Po prawej, widok na zespół cerkiewny przed zniszczeniem. W tle widoczna wieża nowego kościoła. Fot. B. Huk, (il. 46) 2009, (il. 47) 2008. Wg: <https://www.apokryfruski.org/>, [20.06.2022].

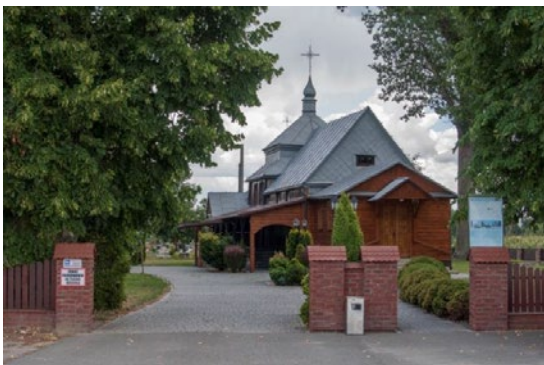
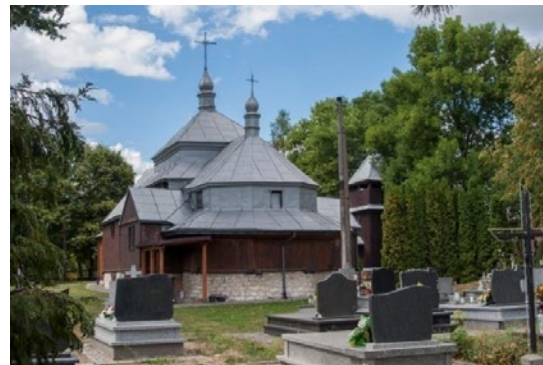
56, 57. Po lewej: widok od pn.-zach. Po prawej widok od pd.-wsch. Fot. A. Żygadło, 2022. Zbiory autora. Zespół cerkiewny w Woli Oleszyckiej stopniowo ulega powolnej utracie wartości zabytkowej analogicznie do cerkwi w Mołodyczu, a proces silnego przekształcania cerkwi i jej otoczenia ciągle postępuje. Zespół posiada jednak bardzo duży potencjał, zarówno badawczy, jak i konserwatorski, ponieważ większa część obiektu – mimo licznych nowoczesnych wstawek – jest oryginalna formalnie i substancjalnie. Proces przywracania wartości zabytkowej zespołu będzie skomplikowany, kosztowny i długotrwały. Jest on jednak konieczny, gdyż w przeciwnym wypadku zabytek ulegnie całkowitemu zniszczeniu metodą małych kroków.

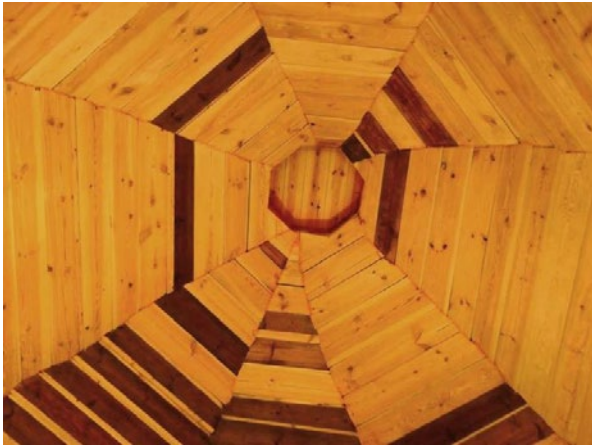
64. U góry po lewej: Brusno Nowe, pow. lubaczowski. Cerkiew św. Paraskewy. Widok od wewnątrz na czaszę kopuły nawy po pracach remontowo-konserwatorskich. Ekipie remontowej nie udało się doprowadzić połączenia kopuły do pierwotnego punktu zbiegu w postaci ośmioboku foremego, w związku z czym został on osiągnięty poprzez dosztukowanie niekonstrukcyjnymi elementami. Fot. A. Żygadło, 2016. Zbiory autora.

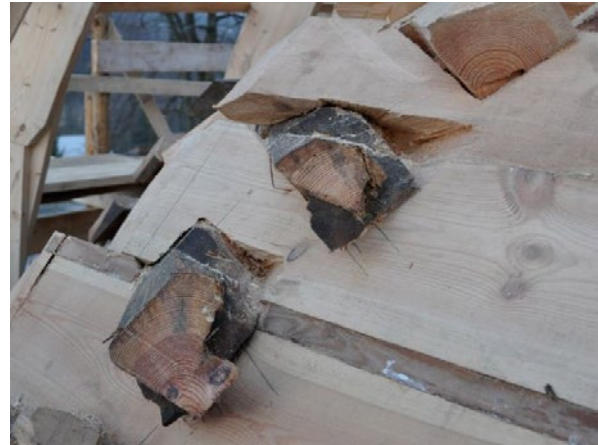
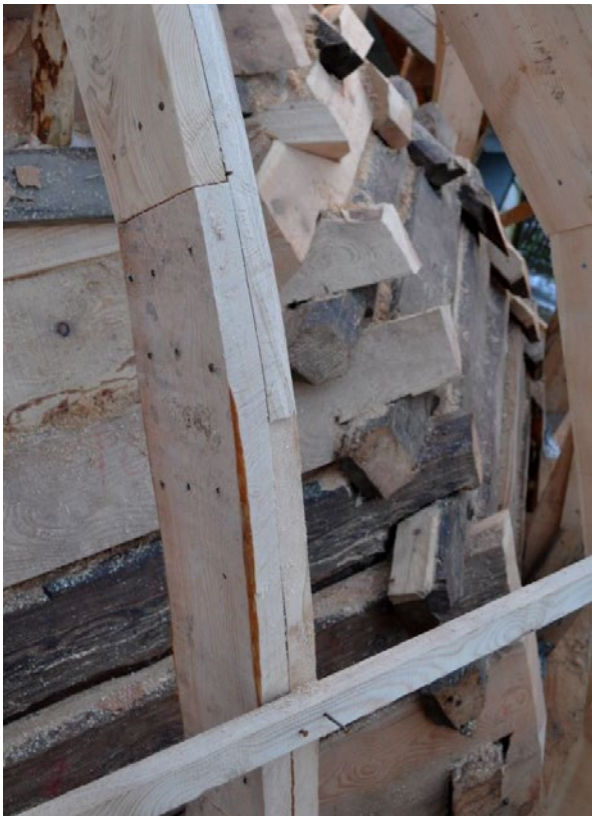
65, 66. Po lewej i u góry po prawej: Brusno Nowe, pow. lubaczowski. Cerkiew św. Paraskewy. Widok od zewnątrz na bierwiona kopuły. Widoczne poprzecinane stare zamki i nowe wycinane w miejscach wygodnych dla wykonawców prac. Fot. A. Żygadło, 2015. Zbiory autora.

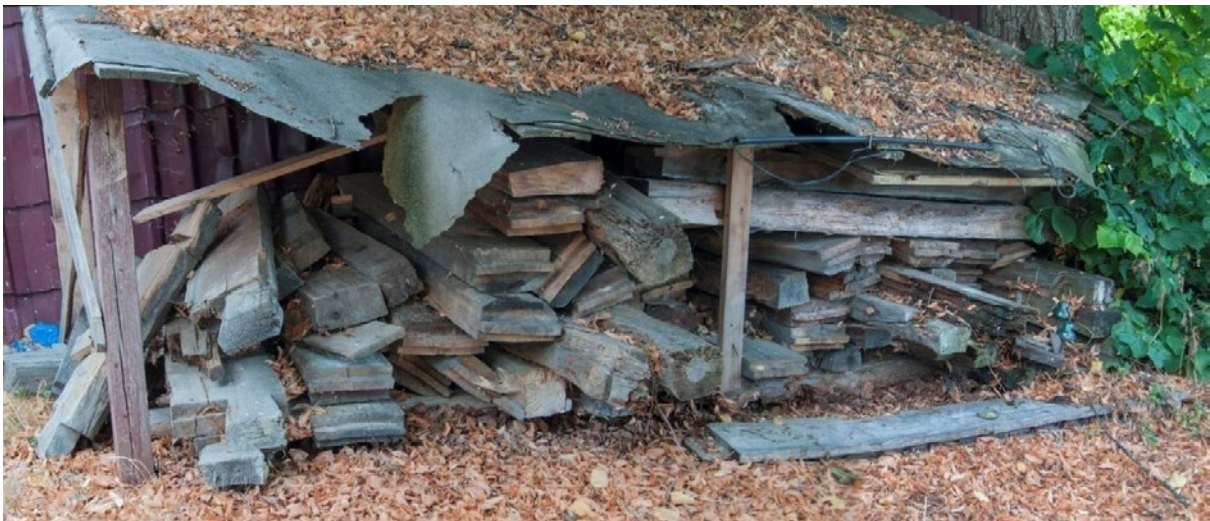
- 7.6. Niedostateczne zabezpieczenie oryginalnego materiału konstrukcyjnego, zdemontowanego podczas prac remontowo-konserwatorskich, skutkujące jego stopniową biodegradacją w: Leżachowie, Miększu Starym, Opacie, Woli Wielkiej (il. 67-69).

67. U dołu: Wola Wielka, pow. lubaczowski. Materiał konstrukcyjny zakrystii cerkwi Opieki Matki Bożej, zdemontowany podczas konserwacji, przeznaczony do rekonstrukcji. Materiał zabezpieczony niedbale pod prowizorycznie wykonaną wiatą, zaśmiecony, narażony na podsiąkanie kapilarne i negatywny wpływ warunków atmosferycznych. Fot. A. Żygadło, 2022. Zbiory autora.

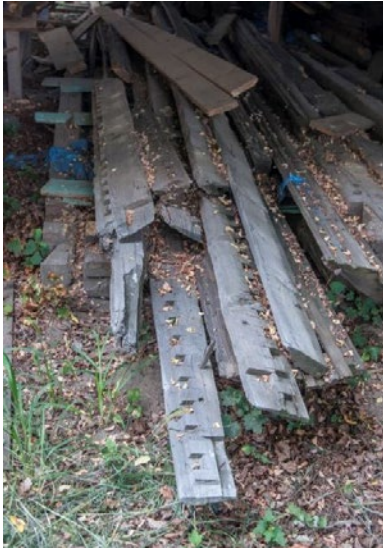
68. Po lewej: Leżachów, pow. przeworski. Materiał konstrukcyjny cerkwi, zdemontowany podczas konserwacji, przeznaczony do rekonstrukcji, zabezpieczony niedbale, wystający poza wiatę, zaśmiecony, narażony na podsiąkanie kapilarne i wody opadowe. Widoczne niszczące ozdobne listwy gzymsów. Fot. A. Żygadło, 2022. Zbiory autora.

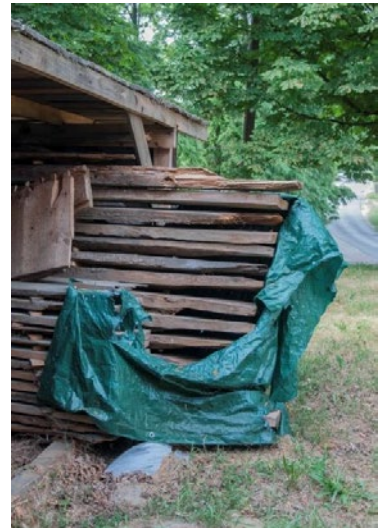
69. Po prawej: Mięszysz Stary, pow. jarosławski. Cerkiew Opieki Matki Bożej. Materiał z cerkwi osłonięty plandeką miernej jakości, porozdzieraną przez wiatr. Fot. A. Żygadło, 2022. Zbiory autora.

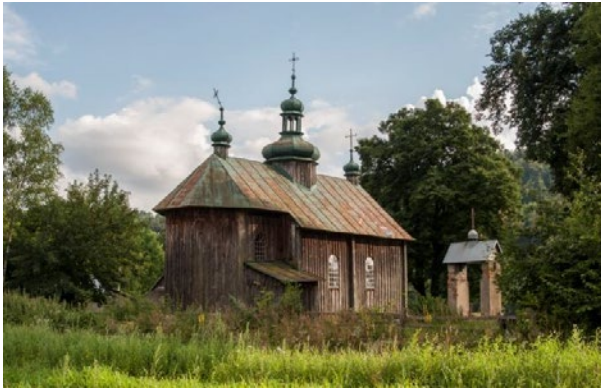
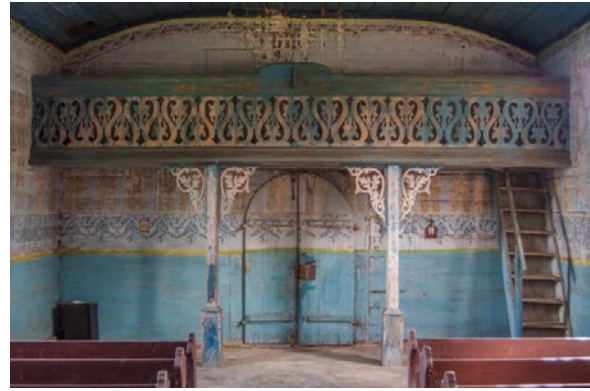
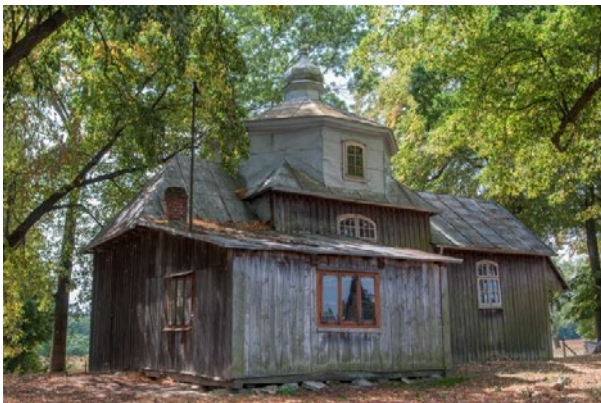
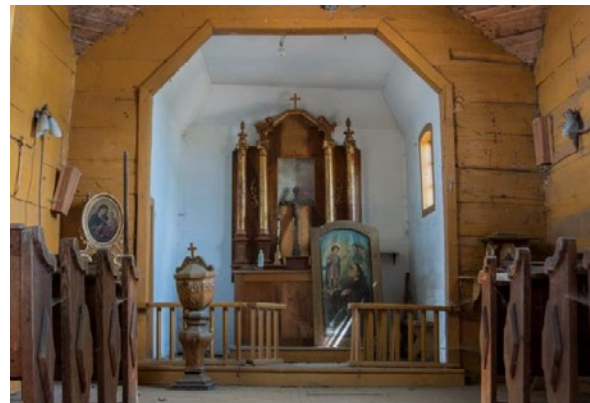
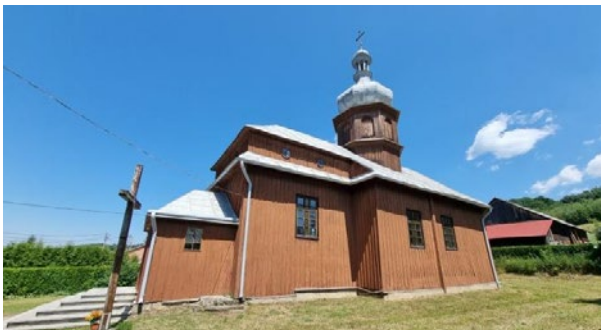
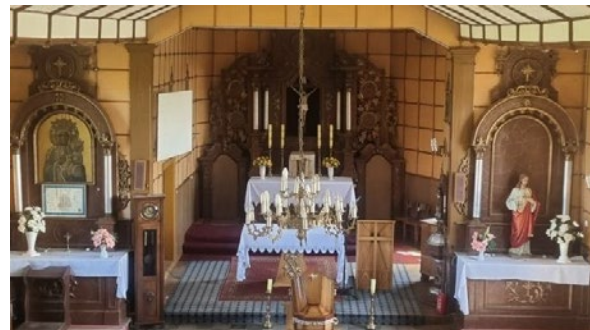
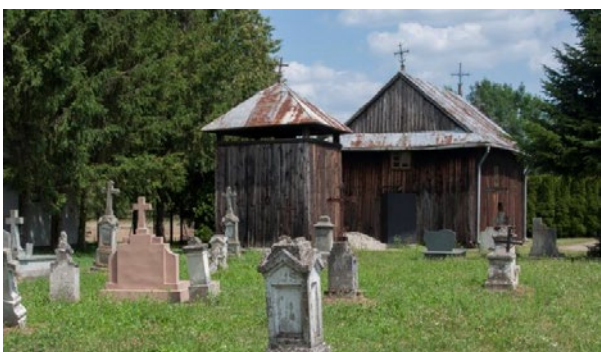
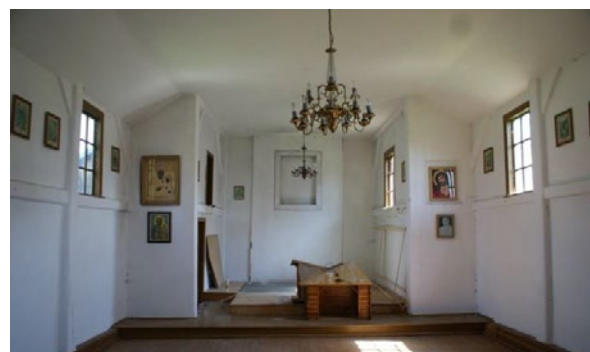
9. Powolne procesy degradacyjne w obiektach od dziesięcioleci niepoddawanych pracom konserwatorskim, nieprowadzące jednak do radykalnego pogorszenia się stanu zachowania danych obiektów w: Dobkowicach, Grabowcu, Hawłowicach, Jabłonicy Ruskiej, Krasicach, Krzeczowicach, Łowczy, Moszczenicy, Prusiu, Reczpolu, Siedliskach, Tyniowicach, Wólce Żmijowskiej, Żmijowiskach (il. 73-80).

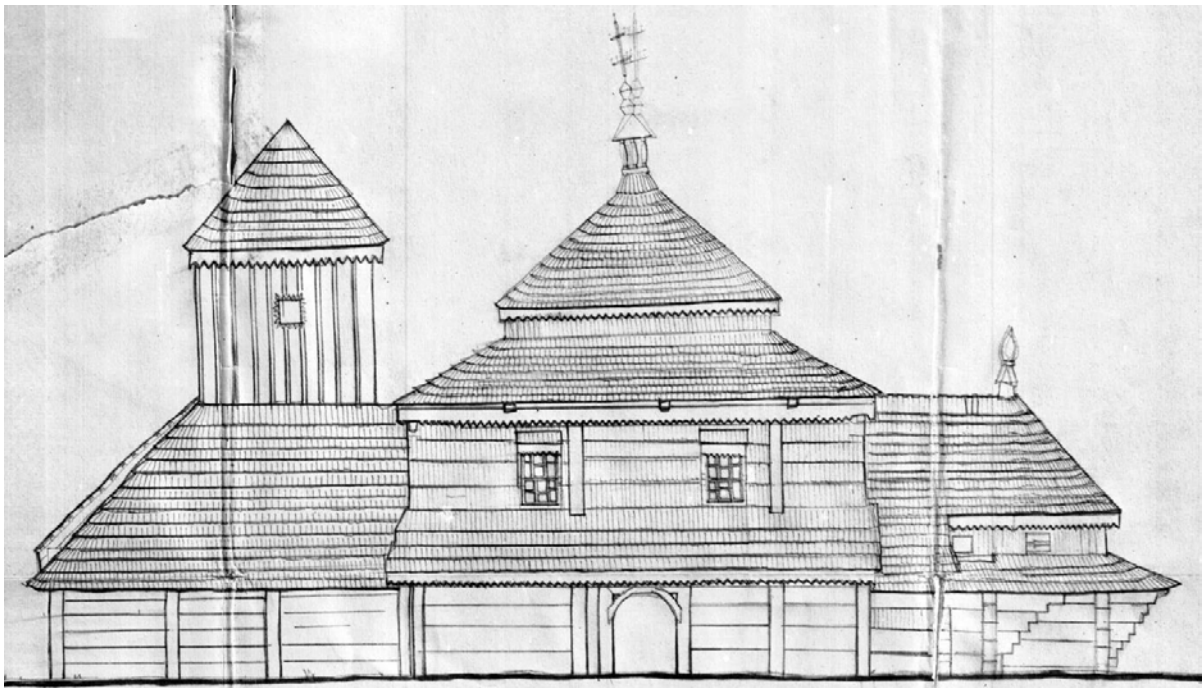
82. Rudka, pow. przeworski. Cerkiew Zaśnięcia Matki Bożej. Elewacja pd. J. Jamroz, dokumentacja rysunkowo-pomiarowa, rys. nr 11, 1953 r., Zbiory autora.

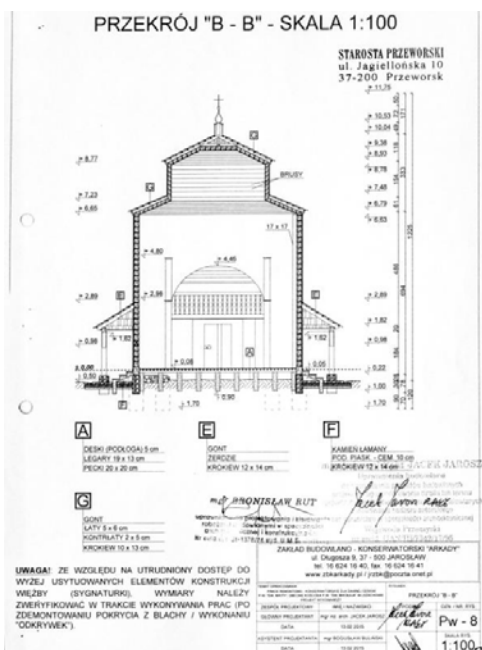
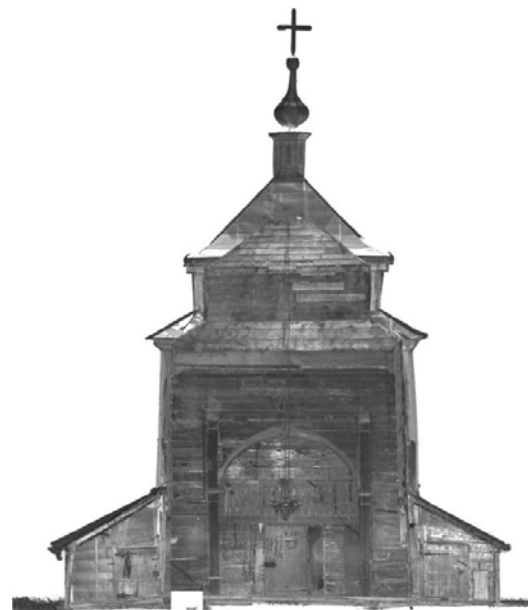
86,87. Leżachów, pow. przeworski. Cerkiew św. Nikity, przekrój poprzeczny z widokiem na pn.-zach. ścianę nawy. Po lewej: rysunek projektowy na podstawie inwentaryzacji. Rysunek jest dalece rozbieżny z rzeczywistymi wymiarami i architekturą zabytku. Wysokość cerkwi na nim wynosi 11,75 m; wysokość obiektu pobrana z chmury punktów wynosi 16,03 m. Rozbieżność wysokości rzeczywistej i tej zawartej w projekcie wynosi aż 4,28 m. Wśród elementów projektowanych uwagę zwracają ahistoryczne soboty, betonowe schody i kamienne podmurówki. J. Jarosz, B. Buliński, *Projekt architektoniczno-budowlany prac remontowo-konserwatorskich przy dawnej cerkwi greckokatolickiej p.w. św. Nikity, a obecnie rzymskokatolickiego kościoła filialnego p.w. „św. Mikołaja” w Leżachowie, gmina Sieniawa, Jarosław 2015, s. bp., rys. 8. Po prawej: przykład obiektywnej dokumentacji wygenerowanej z chmury punktów. Zbiory autora.*

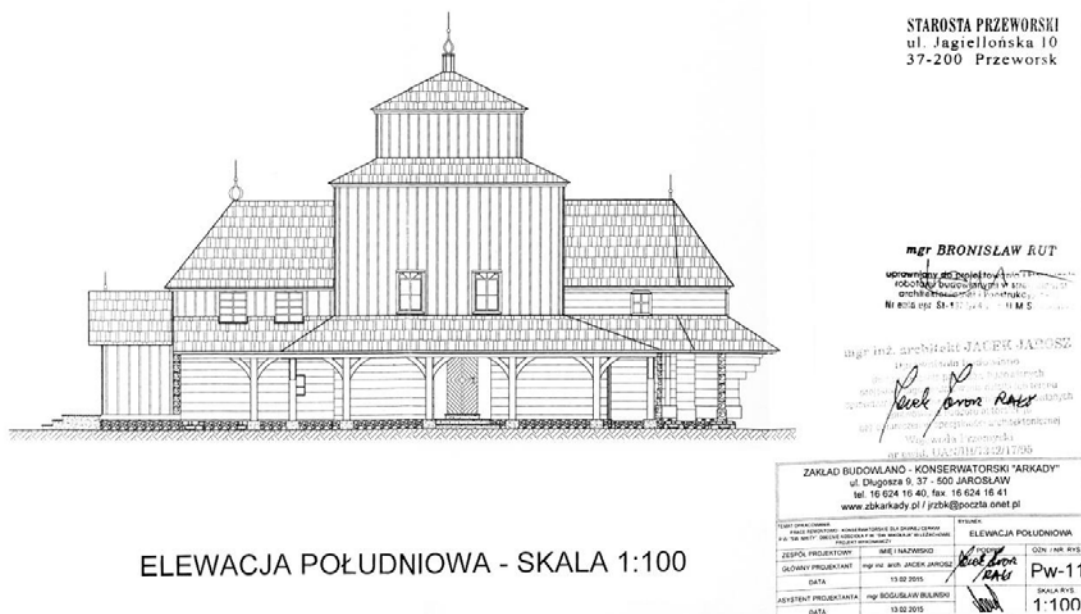
89. Leżachów, pow. przeworski. Cerkiew św. Nikity, widok elewacji pd.-zach. Rysunek projektowy na podstawie inwentaryzacji. Rys. jest dalece rozbieżny z rzeczywistymi wymiarami i architekturą zabytku, a także pełny nieuzasadnionych ahistorycznych propozycji np. ciągła podmurówka, betonowe schody, soboty. J. Jarosz, B. Buliński, *Projekt architektoniczno-budowlany prac remontowo-konserwatorskich przy dawnej cerkwi greckokatolickiej p.w. św. Nikity, a obecnie rzymskokatolickiego kościoła filialnego p.w. „św. Mikołaja” w Leżachowie, gmina Sieniawa, Jarosław 2015, s. bp., rys. 11.* Zbiory autora.

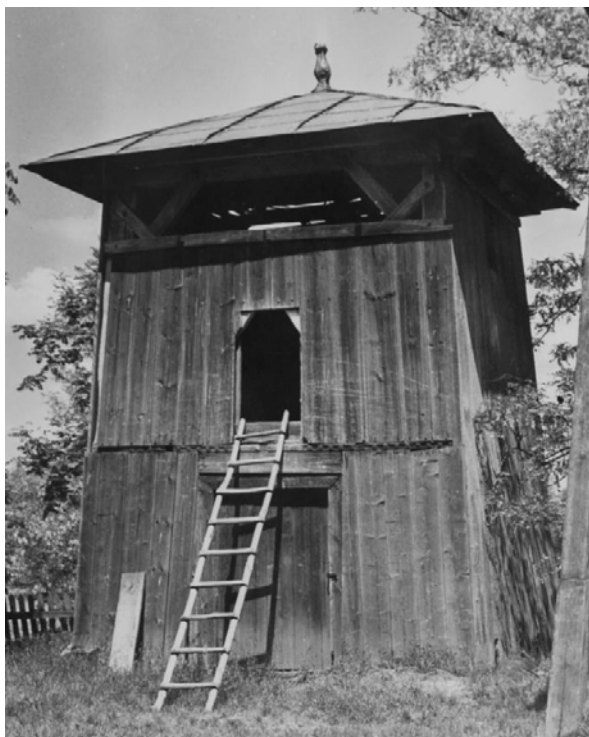
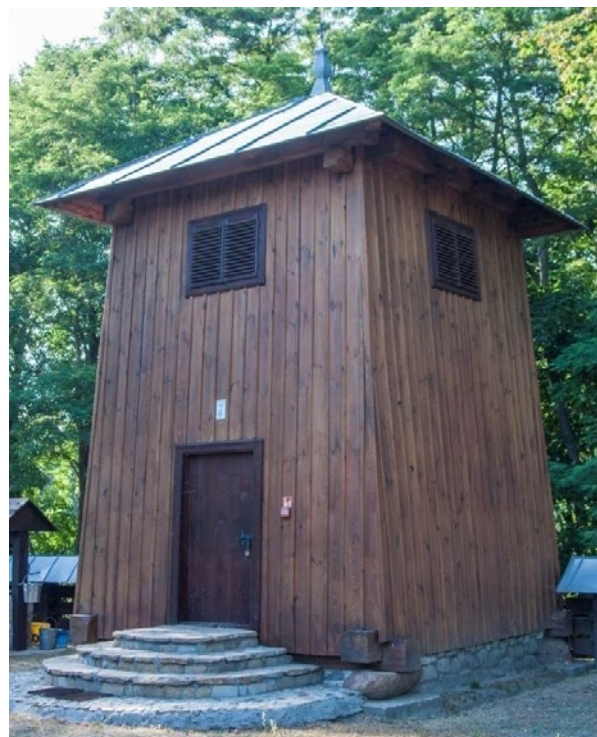
91,92. Młyny, pow. lubaczowski. Dzwonnica przy cerkwi Opieki Matki Bożej. Widok od pd.-wsch. Po lewej: przed rozpoczęciem prac modernizacyjnych. Fot. J. Szandomirski, 1966, MZŁ DSC, teka obiektu, fot. nr 7. Po prawej po pracach remontowych w 2002. Widoczne betonowe pecki, na których wtórnie osadzono granitowe głązy. Przestrzenie między głązami wypełniono podmurówką. Przed drzwiami betonowe schody olicowane kamieniem. Zmianie uległa również forma deskiowania, otwory głosowe oraz portale. Fot. A. Żygadło, 2022.

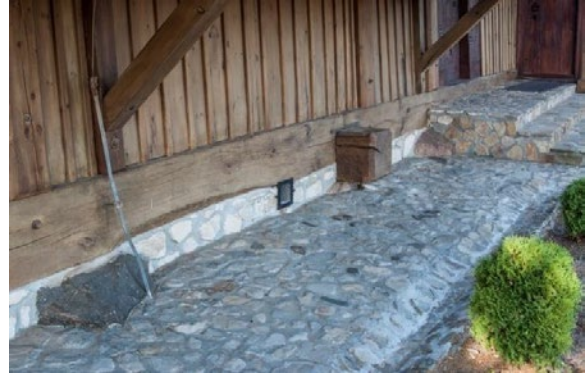
94. Młyny, pow. lubaczowski. Cerkiew Opieki Matki Bożej. Widok posadowienia od pd.-zach. Widoczny kamienno-betonowy bruk, betonowe schody licowane kamieniem, ciągła podmurówka między oryginalnymi gładzami. Fot. A. Żygadło.

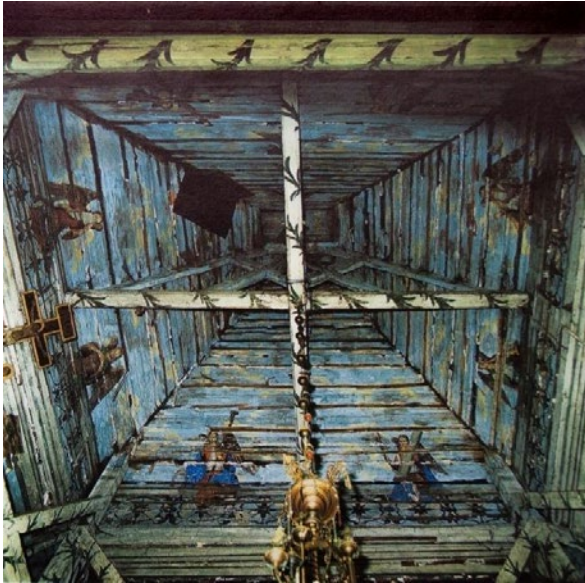
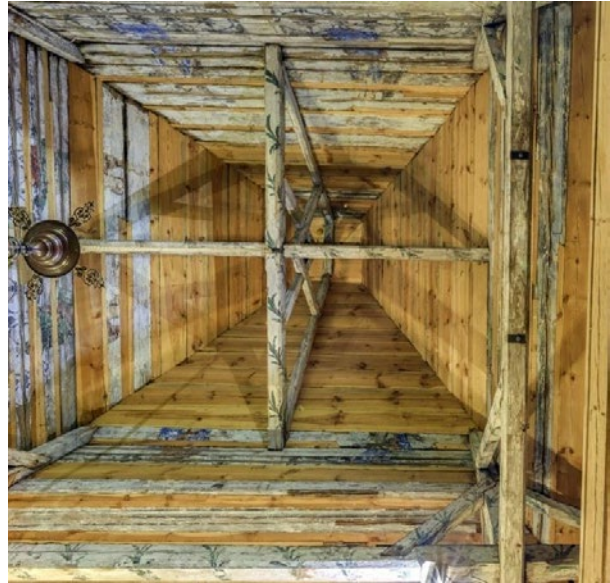
100, 101. Gorajec, pow. lubaczowski. Cerkiew Narodzenia Matki Bożej. Kopuła nad nawą: po lewej, przed pracami konserwatorskimi. Fot. B. Martyniuk, 1990-95. Wg: R. Brykowski, *Drewniana architektura cerkiewna na koronnych ziemiach Rzeczypospolitej*, Warszawa 1995, s. 235, il. 296. Po prawej: ta sama kopuła po pracach konserwatorskich. Wskutek prac usunięto większą część oryginalnej XVI-wiecznej konstrukcji wraz z częścią późniejszej dekoracji malarskiej. Fot. T. Mielnik, 2014-22, zbiory autora.

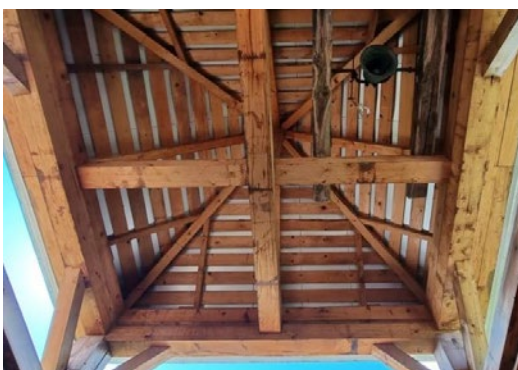
103. Po lewej: Szczutków, pow. lubaczowski. Dzwonnica cerkiewna, widok na więźbę dachową. Podczas prac remontowych usunięto niemalże 100 % oryginalnej konstrukcji, zostawiając jedynie dwie stare belki wspierające jarzmo dzwonu. Fot. A. Żygadło, 2022. Zbiory autora.

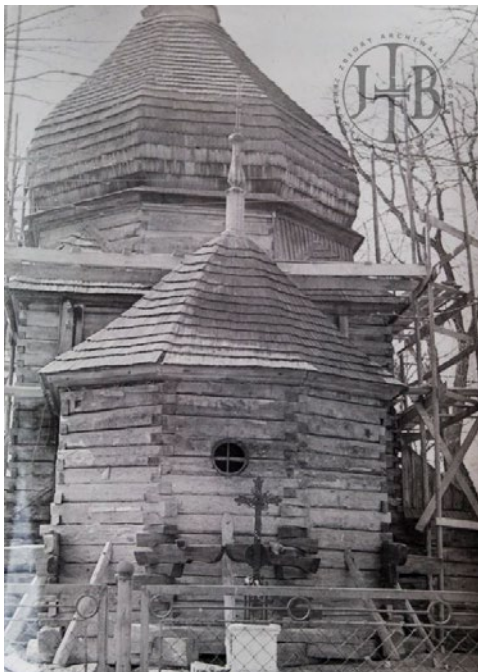
105. Poździacz (ob. Leszno), pow. przemyski. Cerkwi św. Bazylego Wielkiego, widok od wsch. Widoczne w całym obiekcie nowe historyczne węglowania bez resztek. Stan w trakcie remontu. Fot. B. Tondos. Nowak, 1971. ZAJTIBT, sygn. bn.

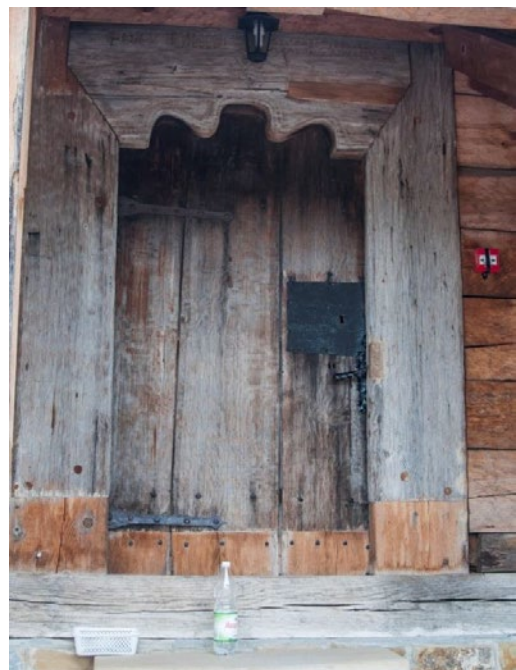
106. Rudka, pow. przeworski. Cerkiew Zaśnięcia Matki Bożej. Portal główny od zach. pocięty i uzupełniony nowym drewnem podczas remontu. W miejscu oryginalnego wrzędu nowa klamka, nad portalem „retro” lampa, całość wmontowana w nowy babiniec. Fot. A. Żygadło, 2014. Zbiory autora.

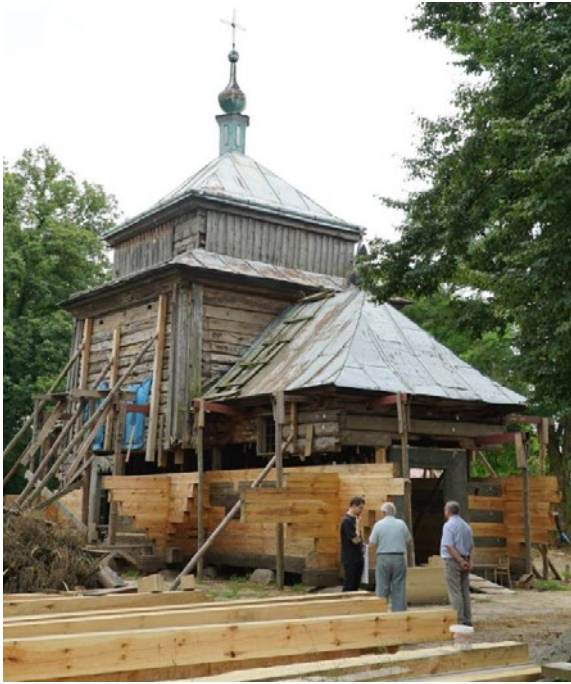
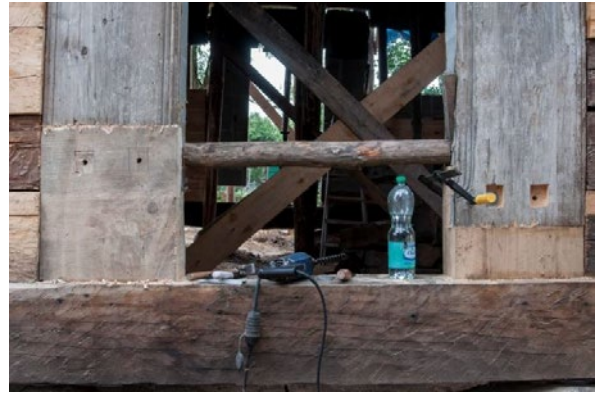
107, 108. Leżachów, pow. przeworski. Cerkiew św. Nikity, podczas prowadzenia prac konserwatorskich. Po lewej widok od pn., widoczna niemal zupełna wymiana dolnych partii obiektu na nowe. Fot. J. Kurek, 2017. Zbiory autora. Po prawej widok na portal pn.-wsch. uzupełniany nowym drewnem montowanym na śruby. Fot. A. Żygadło, 2017. Zbiory autora.

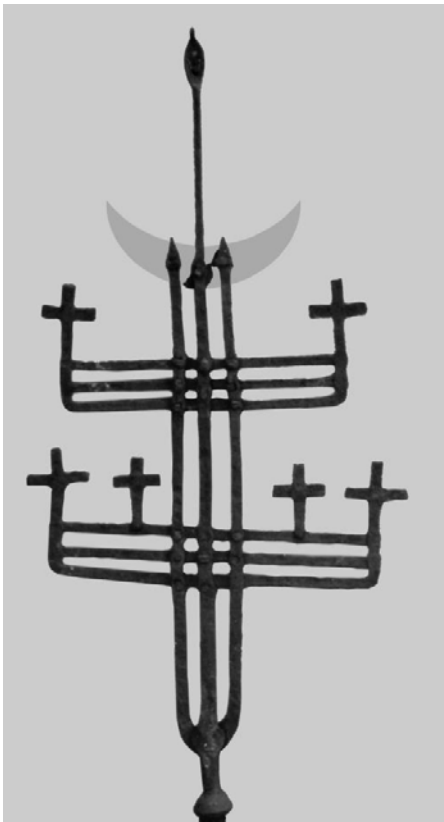
109. Rudka, pow. przeworski. Cerkiew Zaśnięcia Matki Bożej. Kuty żelazny krzyż wieńczący do 1988 makowice nad nawą, obecnie zaginiony. Zaznaczony na szaro półksiężyc jest zrekonstruowany na podstawie ikonografii. Graf. A. Żygadło, 2015, na podstawie fot. W. Sobockiego z 1958. Zbiory autora.

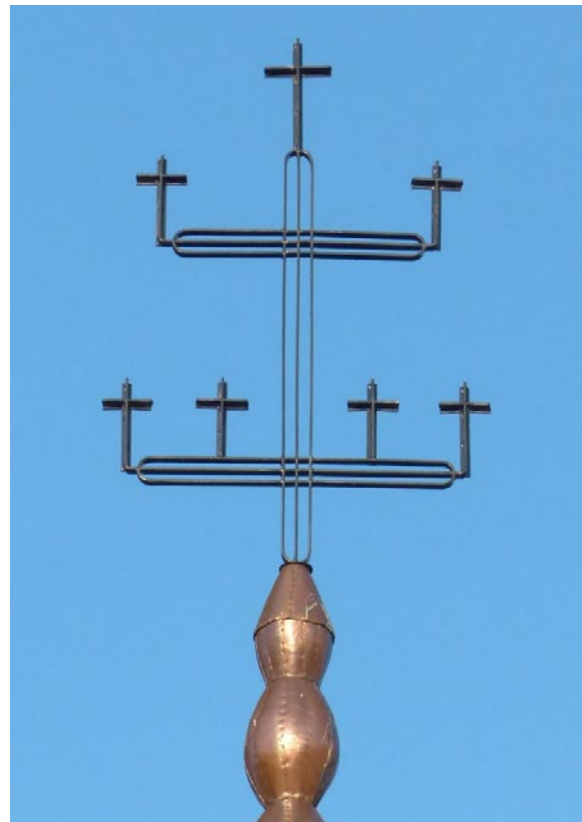
110. Rudka, pow. przeworski. Cerkiew Zaśnięcia Matki Bożej. Krzyż wieńczący makowice nad nawą „zrekonstruowany” w 2013 roku bez zastosowania historycznych technologii. Fot. A. Żygadło, 2013. Zbiory autora.

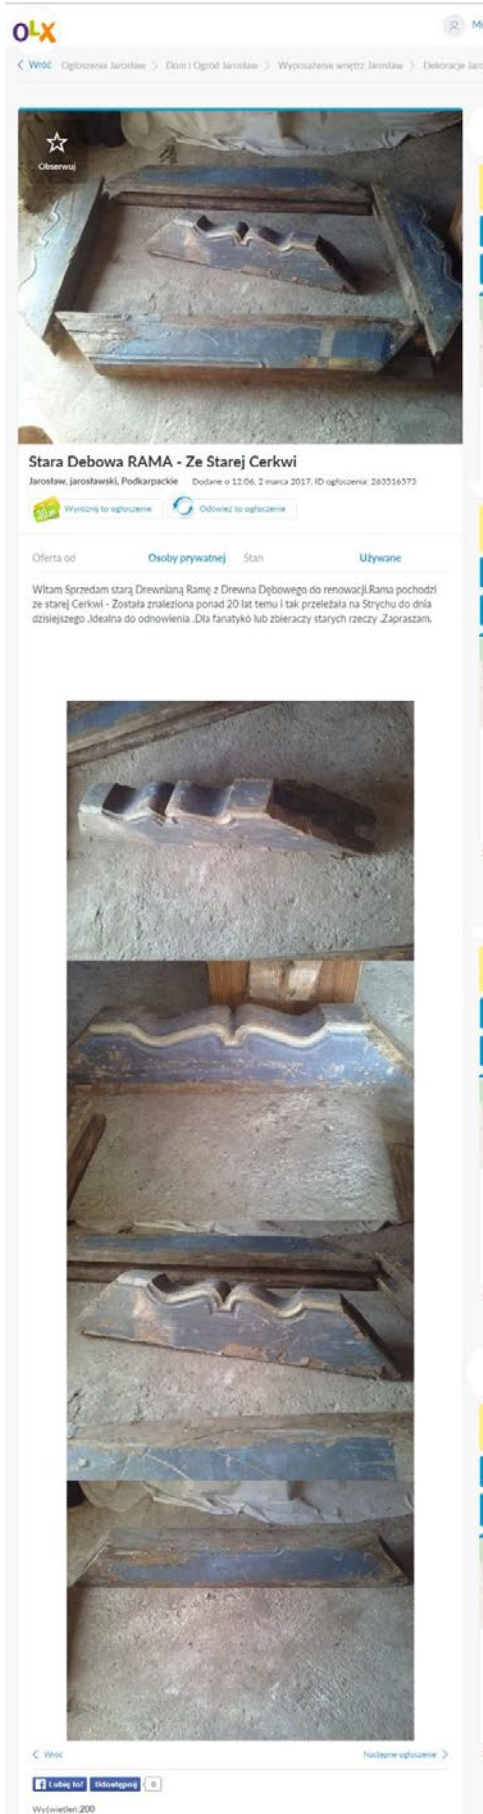
111. Zrzut ekranu, ze strony OLX., z widokiem oferty sprzedaży zdemontowanych, pociętych leżuchów i węgarów okiennych, pochodzących z sanktuarium cerkwi Opieki Matki Bożej w Młynach. Dębowe oboknia stanowiły garnitur wraz z zachowanymi portalami z 1733 r. W 2002 r. zostały zdemontowane przez wykonawców prac remontowych. Wg: www.olx.pl, [02.02.2017].

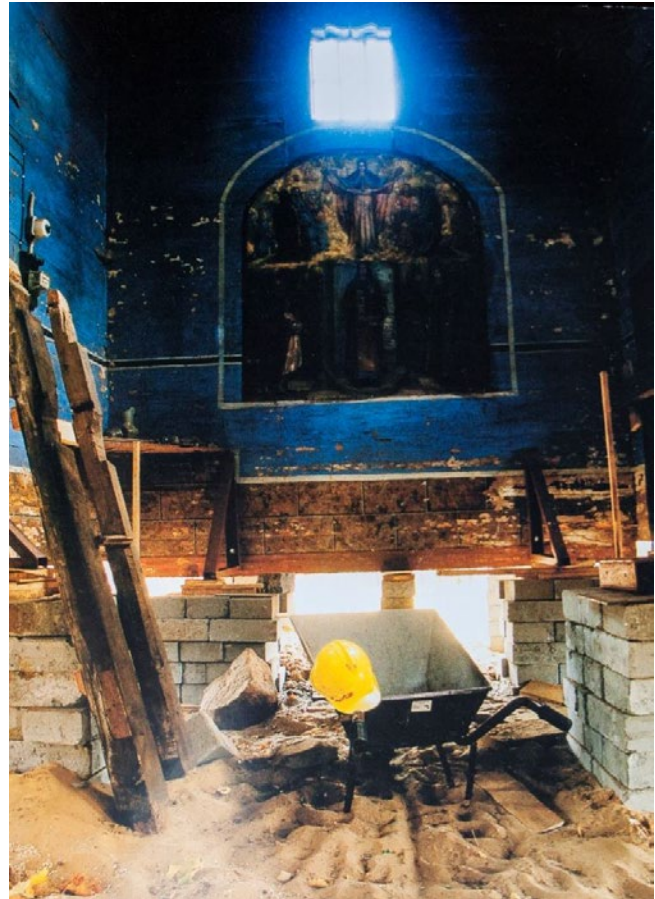
112. Młyny, pow. lubaczowski. Cerkiew Opieki Matki Bożej. Widok wsch. ściany sanktuarium od zach., podczas prac remontowych w 2002 r. Widoczne oboknie wsch. okna sanktuarium, przed demontażem. Fot. M. Skowroński, 2002. Wg: M. Skowroński, *Cerkwie Nadsania Przemyśl-Leżajsk*, Nowy Sącz 2005, s. bp., il. 17.
