RAPORT O STANIE ARCHITEKTURY DREWNIANEJ W POLSCE ANKIETA BADAWCZA PRZYKŁADU REFERENCYJNEGO

DREWNIANA ARCHITEKTURA CERKIEWNA OBSZARU NADSANIA W OBRĘBIE WOJEWÓDZTWA PODKARPACKIEGO

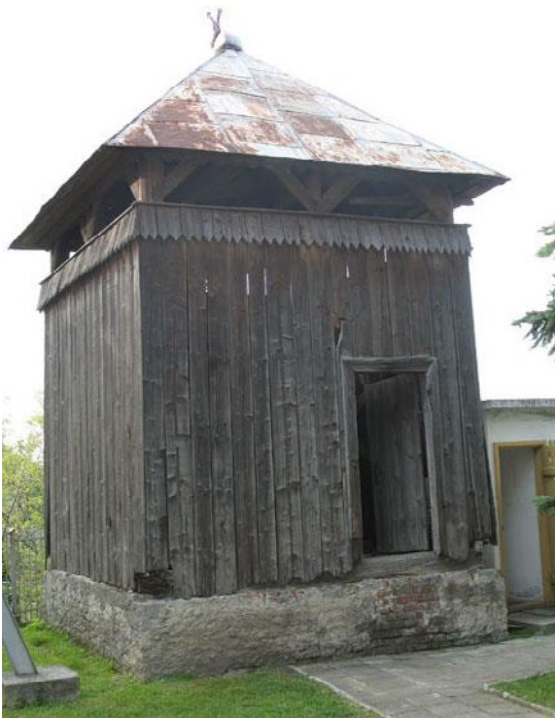
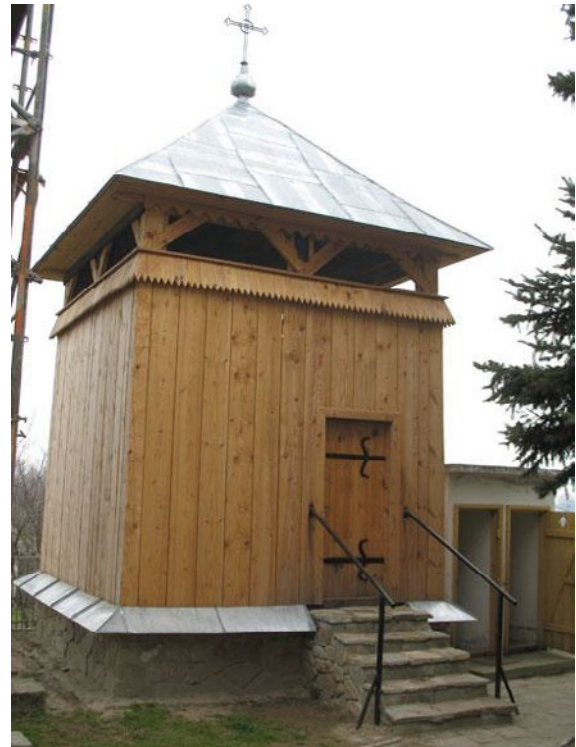
113,114. Święte, pow. jarosławski. Dzwonnica cerkiewna z ok. 1806 r. Podczas prac remontowych wymieniono niemalże całą oryginalną konstrukcję. Wymieniono także ceglana podmurówkę na betonową licowaną piaskowcem. Wykonano betonowe schody licowane kamieniem. Fot. nn. Wg: <http://www.zbkarkady.pl/>, [20.06.2022].

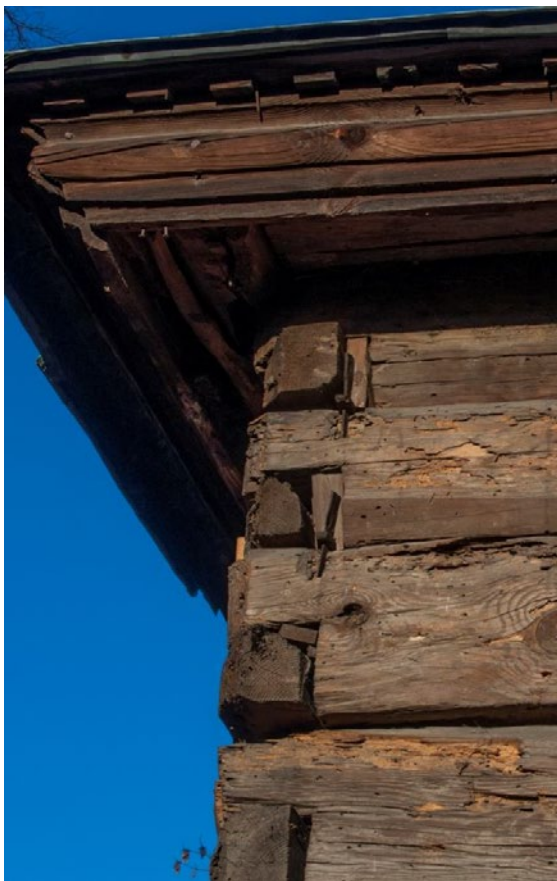
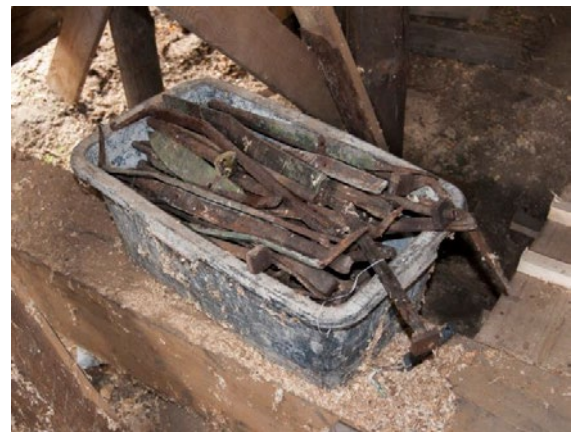
115,116. Leżachów, pow. przeworski. Cerkiew św. Nikity, podczas prowadzenia prac konserwatorskich. Po lewej: widok pd.-zach. węglowania babińca po usunięciu deskowania. Przy zamkach widoczne są ankry. W 1796 r. do Leżachowa przeniesiono starą cerkiew zakupioną w Czerniawce. Jej powtórny montaż kierował cieśla Szymon Dziobek z Borchowa, który wmontował kotwy w stare zamki zrębu cerkwi, aby te w przyszłości się nie rozsuwały. W latach 2015-2021 cały XVIII-wieczny system ankrów został usunięty przez wykonawcę prac. Fot. A. Żygadło, 2015. U góry: skrzynia z zdemontowanymi kotwami. Fot. A. Żygadło, 2017. Zbiory autora.

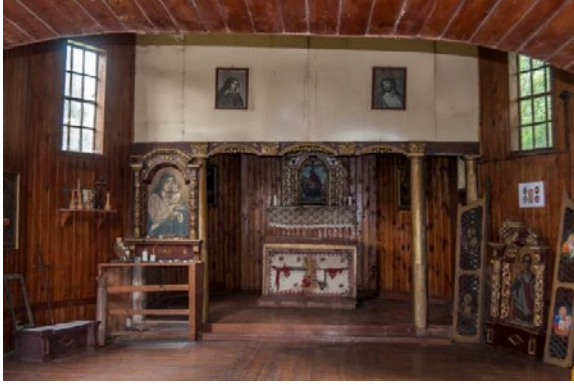
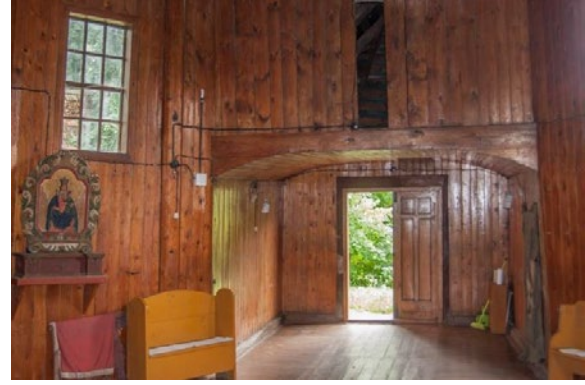
119, 120. Tyniowice, pow. jarosławski. Cerkiew św. Dymitra. Widok na wnętrze obiektu: pokryte boazerią. U góry po lewej: nawa i sanktuarium od zach. U góry po prawej: nawa i babiniec. Fot. A. Żygadło, 2022. Zbiory autora.

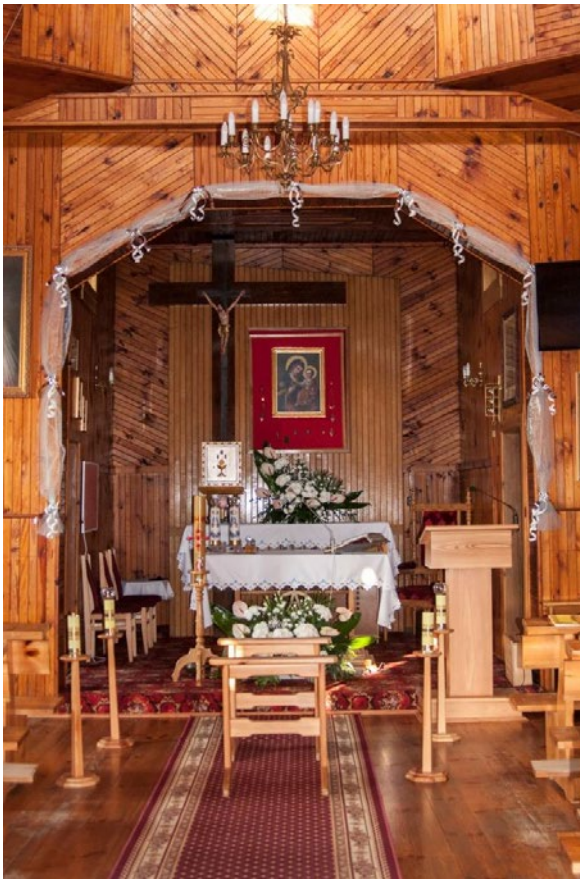
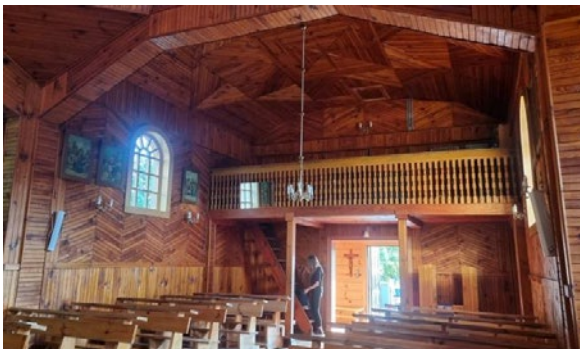
121, 122. Bihale, pow. lubaczowski. Cerkiew Opieki Matki Bożej. Widok na wnętrze pokryte boazerią. Po lewej: sanktuarium i wsch. ściana nawy. U dołu po lewej: babiniec z nowym chórem. Fot. A. Żygadło, 2022. Zbiory autora.

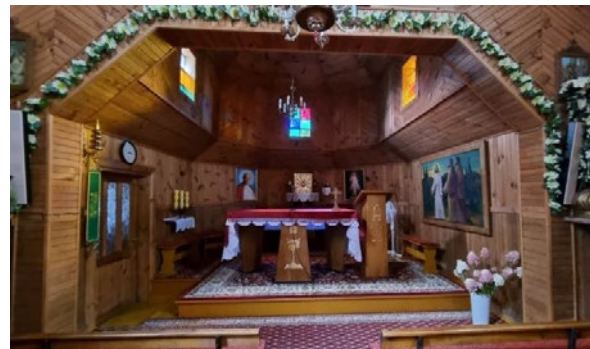
123. U dołu po prawej: Borchów, pow. lubaczowski. Cerkiew Niepokalanego Poczęcia Matki Bożej. Widok na wnętrze pokryte boazerią, widoczne sanktuarium i wsch. ściana nawy. Fot. A. Żygadło, 2022. Zbiory autora.

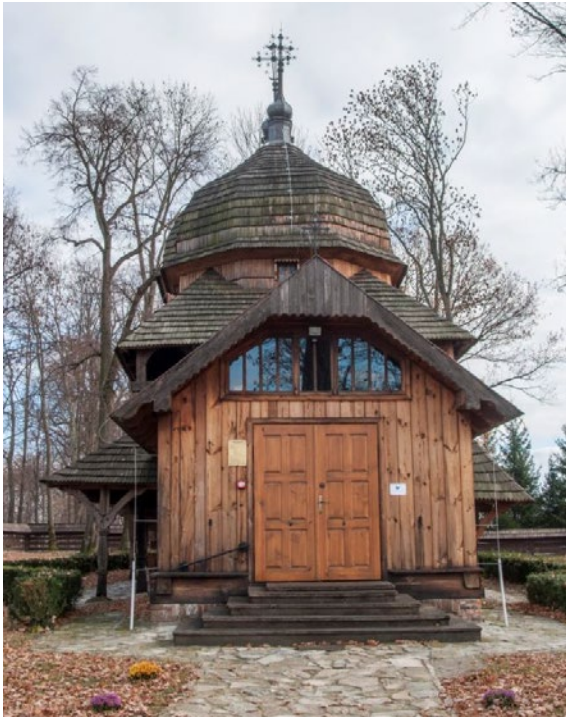
126. Widok od zach. Widoczna kruchta z 1994 r. dominująca w fasadzie obiektu UNESCO. Fot. A. Żygadło, 2021. Zbiory autora.

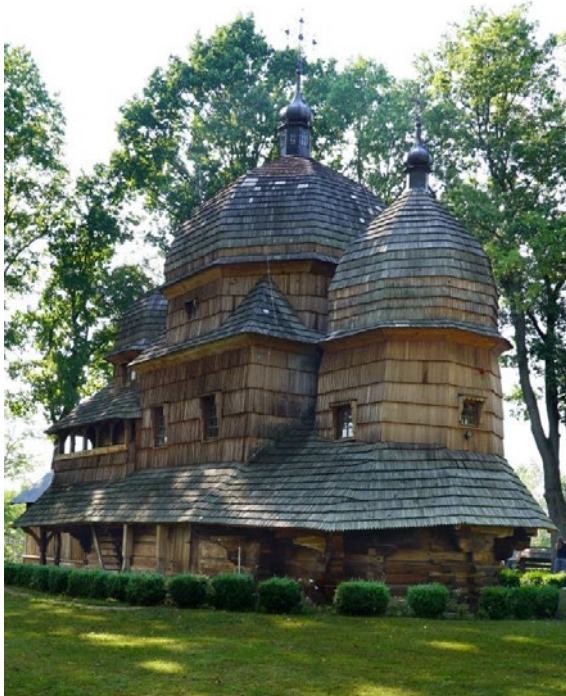
128. Widok od pd.-wsch. Widoczne ahistoryczne słupy wspierające opasanie przed pd. portalem. Uwagę zwraca również wieniec żywotników wokół cerkwi. Fot. J. Kurek, 2017. Zbiory autora.

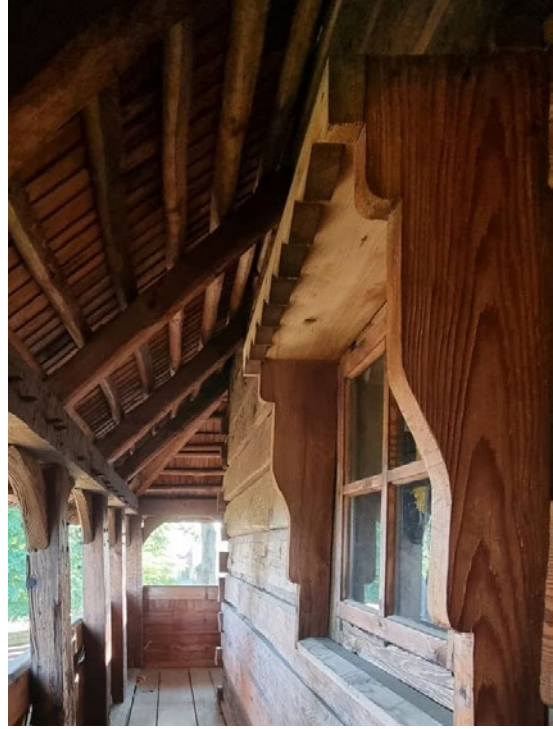
131. Po prawej pd. okno kaplicy nad babińcem. Podczas remontu w 1994 r. zamontowano w oknach kaplicy okapy i wiatrownice, których pierwotnie w tych miejscach nie było, na co wskazuje zarówno umiejscowienie samych okien, które pod okapem galerii nie potrzebowały tego typu elementów, jak również zachowana ikonografia z przed wykonania prac remontowych. Fot. A. Żygadło, 2022. Zbiory własne.

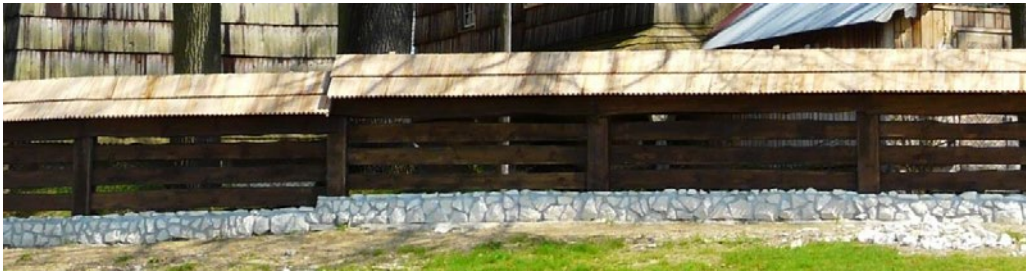
135. Chotyń, pow. jarosławski. Ogrodzenie przy cerkwi Narodzenia Matki Bożej. Widok od pn.-zach. Ogrodzenie to stanowi niezbyt udaną stylizację na parkan, głównie ze względu na dominującą betonową podstawę licowaną wapniem. Fot. D. Nowak, 2011. Zbiory autora.

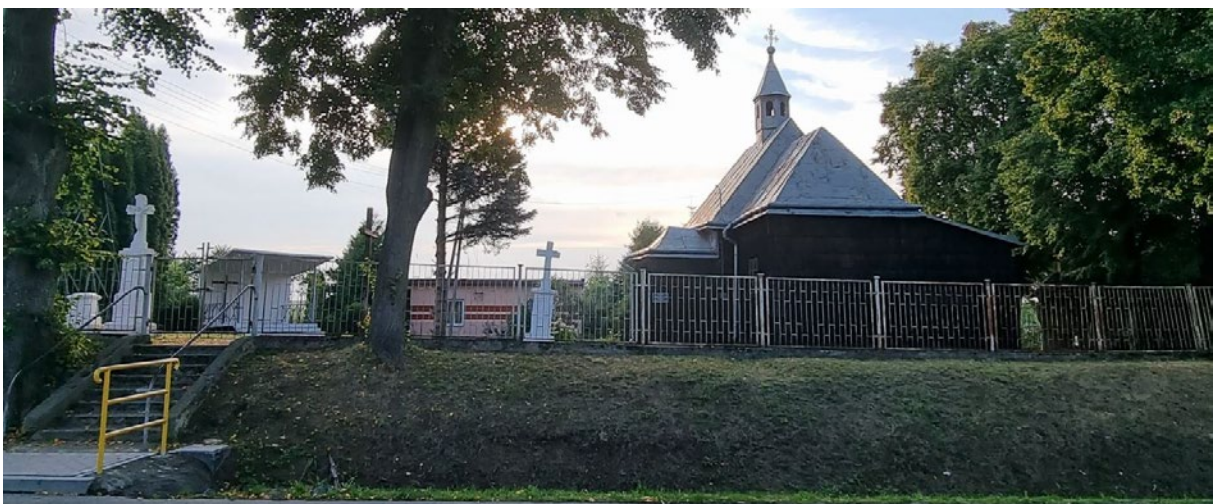
139. Hawłowice, pow. jarosławski. Cerkiew Wniebowstąpienia Pańskiego. Widok od wsch. Plac cerkiewny okolony ogrodzeniem z metalowych przęseł i siatki stalowej, przeputy metalową furtą, przed którą znajdują się betonowe schody. W obrębie placu cerkiewnego znajduje się chodnik z kostki betonowej, murowany ołtarz połowy, stalowa dzwonnica konstrukcji szkieletowej i liczne żywotniki. Fot. A. Żygadło, 2022. Zbiory autora.

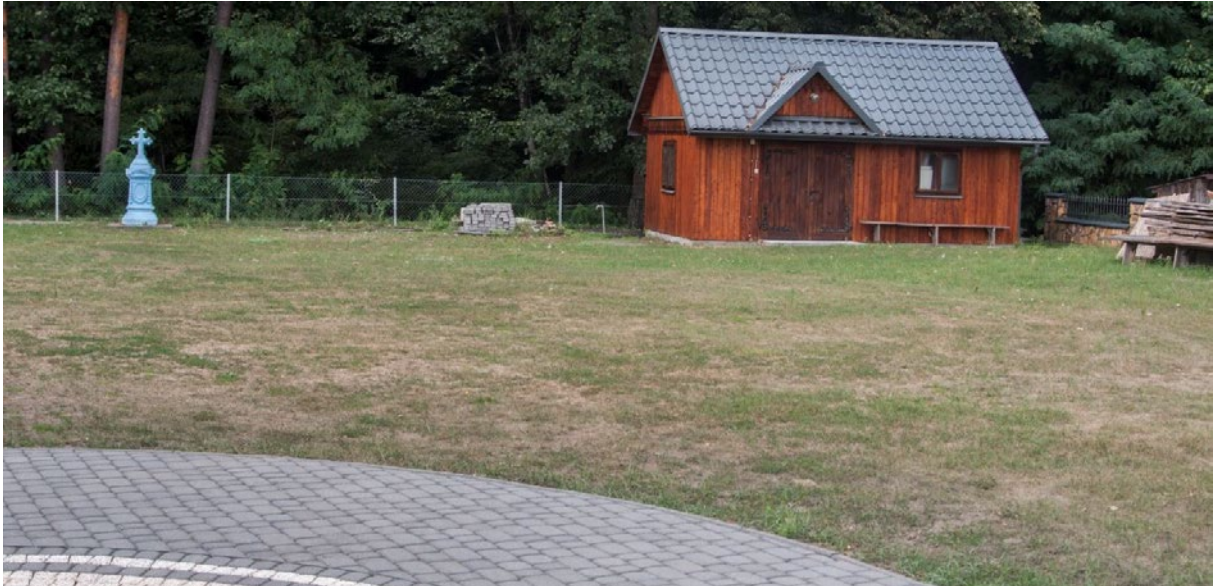
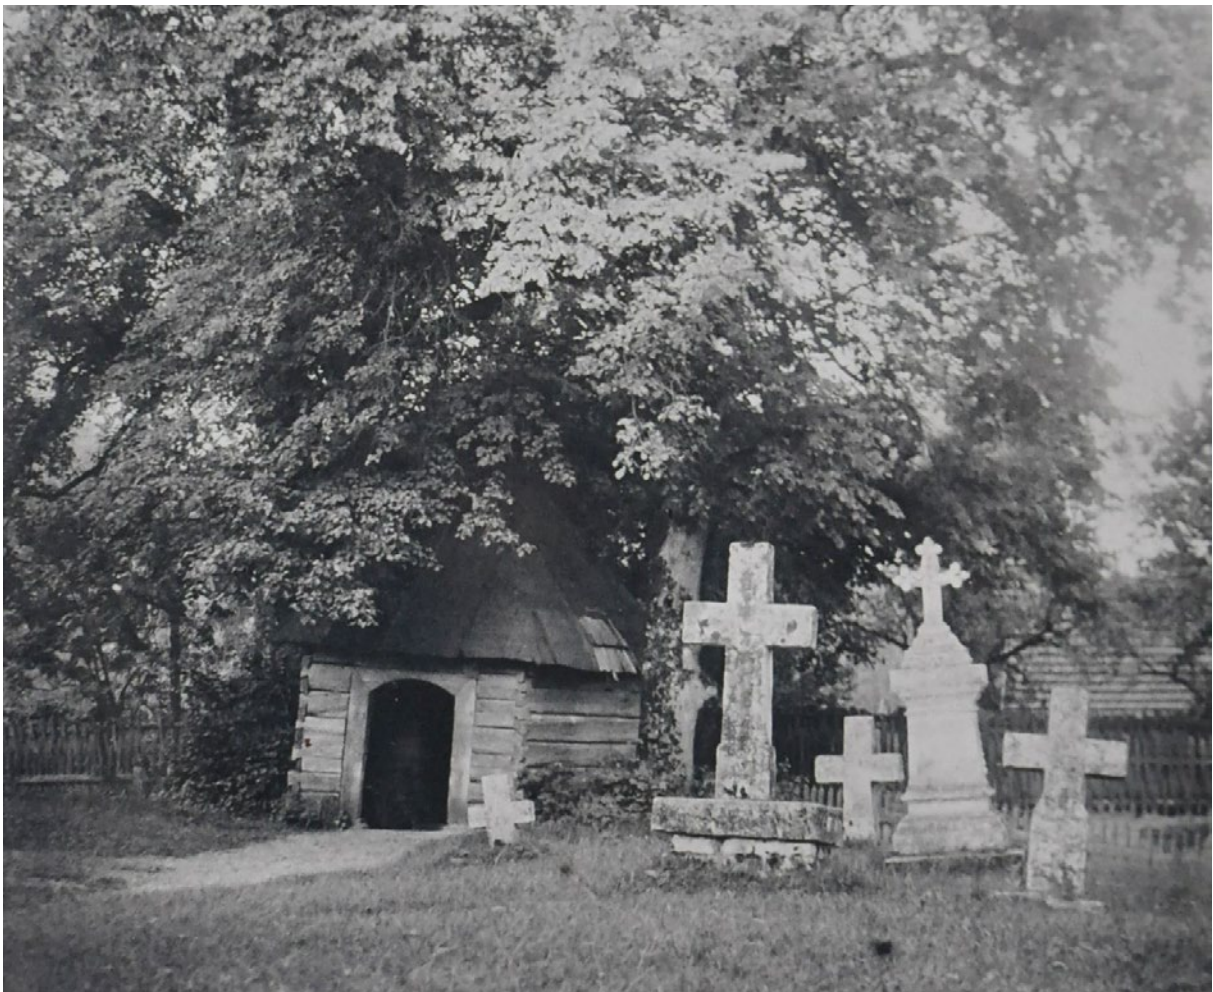
142, 143. Mołodycz, pow. jarosławski. U góry: relikty cmentarza cerkiewnego – ostatni zachowany nagrobek widoczny w aktualnym kontekście krajobrazowym. U dołu: cmentarz cerkiewny w tradycyjnym kontekście krajobrazowym. Nagrobek drugi od prawej jest ostatnim zachowanym nagrobkiem na mołodyckim cmentarzu cerkiewnym. Fot. J. Grabowski, ok. 1930. Wg: W. Sobocki, *Drewniana architektura cerkiewna małopolski środkowej*, zeszyt 1 powiat jarosławski, Brøndby, 1993, s. bp. il. obiekt 42.

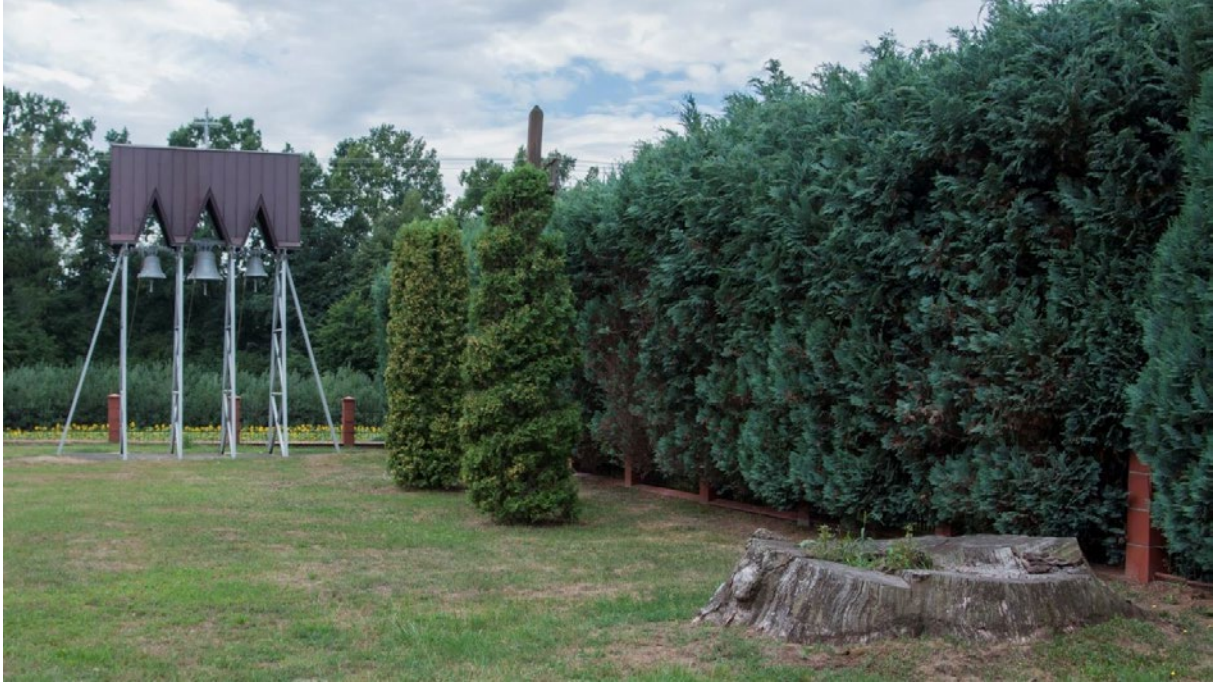
144. 7. Rudka, pow. przeworski. Plac przy zespole cerkiewnym. Na pierwszym planie pień po przedostatnim dębie z niegdyśszego wieńca wokół cerkwi. To pomnikowe drzewo rościło jeszcze w 2013 r. W jego pobliżu posadzono liczne żywotniki. Fot. A. Żygadło, 2004. Zbiory autora.

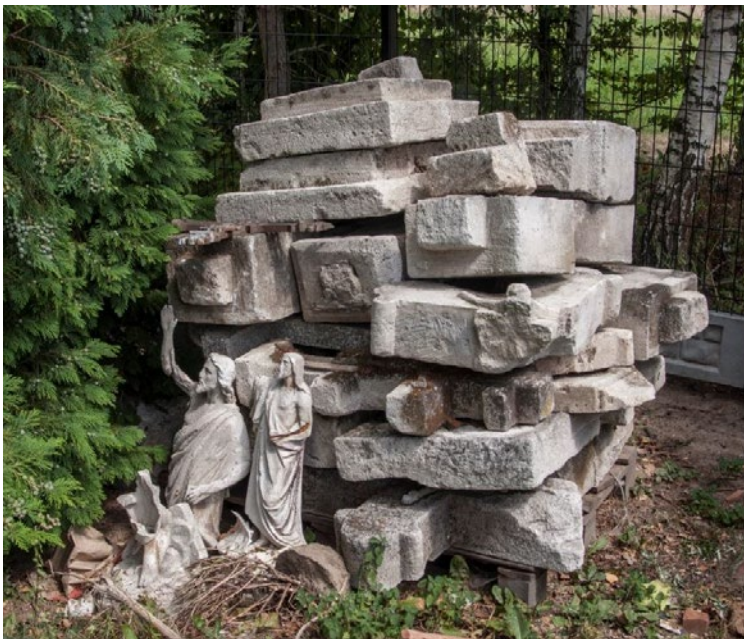
145. Po lewej: Wola Oleszycka, pow. lubaczowski. Pd.-wsch. narożnik cmentarza przycerkiewnego z zabytkowymi bruźnięskimi nagrobkami zdeponowanymi na palecie, usuniętymi z cmentarza celem ustąpienia miejsca nowym nagrobkom. Fot. A. Żygadło, 2004. Zbiory autora.

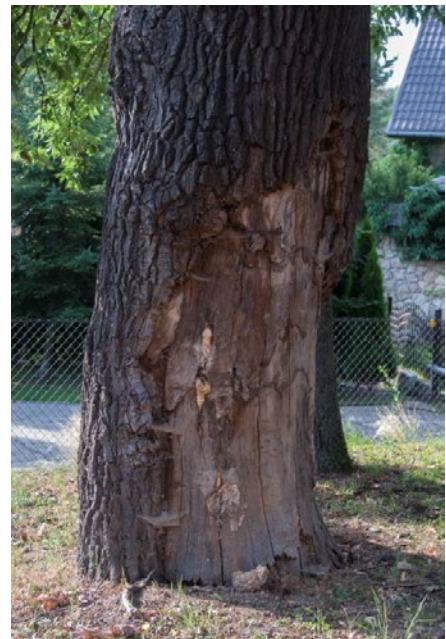
- 2.2.2. Występowanie starodrzewu zagrażającego runięciem na obiekt zabytkowy:
 - 2.2.2.1. Krzeczowice. W północno-zachodnim narożniku placu cerkiewnego znajduje się drzewo z poważnie uszkodzonym pniem w przyziemiu. Stanowi ono realne zagrożenie dla zabytku (il. 146).

146. Po prawej: Krzeczowice, pow. przeworski. Pn.-zach. narożnik placu cerkiewnego. Jedno z drzew starodrzewu spruchniało u podsady, nachylone w stronę cerkwi, stanowi realne zagrożenie dla zabytku. Fot. A. Żygadło, 2022. Zbiory autora.

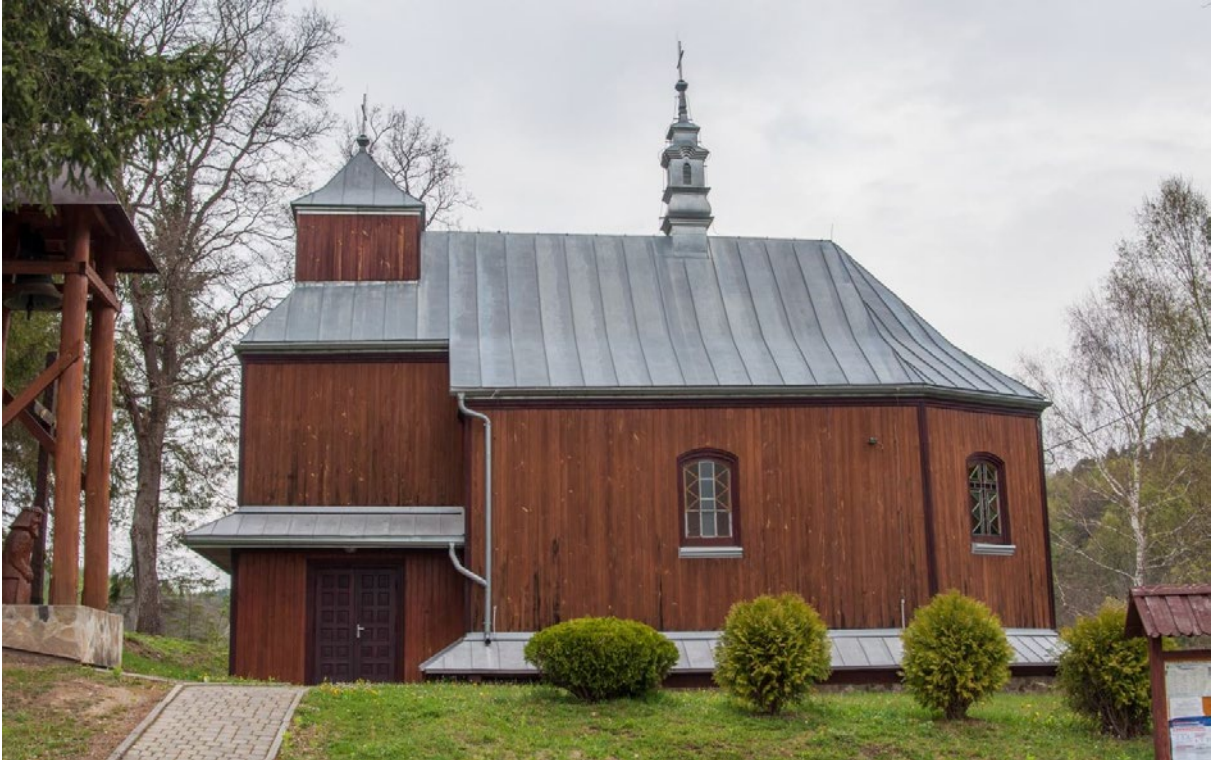
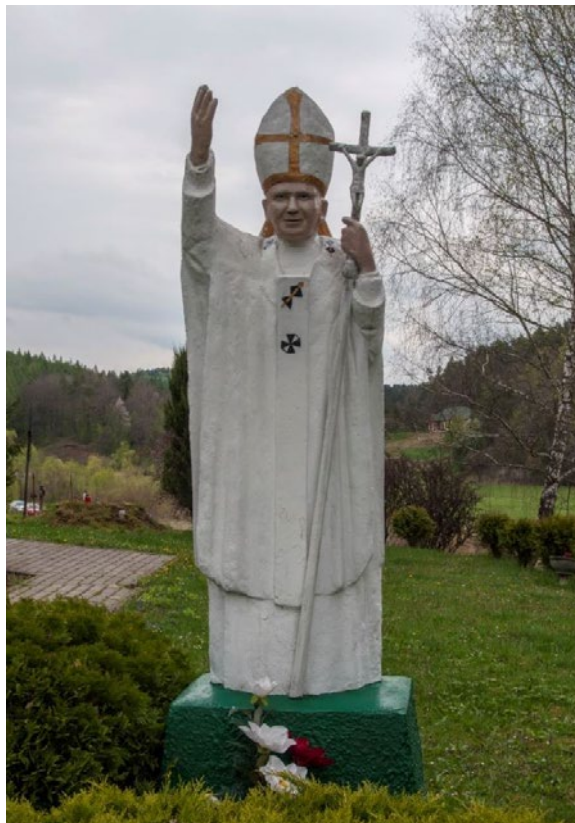
147, 148. Rudawka, pow. przemyski. U góry: cerkiew Podwyższenia Krzyża Świętego. Wokół cerkwi widoczne żywotniki, chodniki z kostki betonowej nowa dzwonnica na podstawie betonowej licowanej kamieniem, na której ustawiono nowoczesną rzeźbę w typie „ludowym”. U dołu: pomnik św. Jana Pawła II, stojący w pd.-wsch. narożniku placu cerkiewnego. Fot. A. Żygadło, 2020. Zbiory własne.
