# RAPORT O STANIE ARCHITEKTURY DREWNIANEJ W POLSCE ANKIETA BADAWCZA PRZYKŁADU REFERENCYJNEGO

### **KOŚCIOŁY WIĘNCOWE PÓŁNOCNEJ CZĘŚCI WOJEWÓDZTWA OPOLSKIEGO (POWIAT KLUCZBORSKI)**

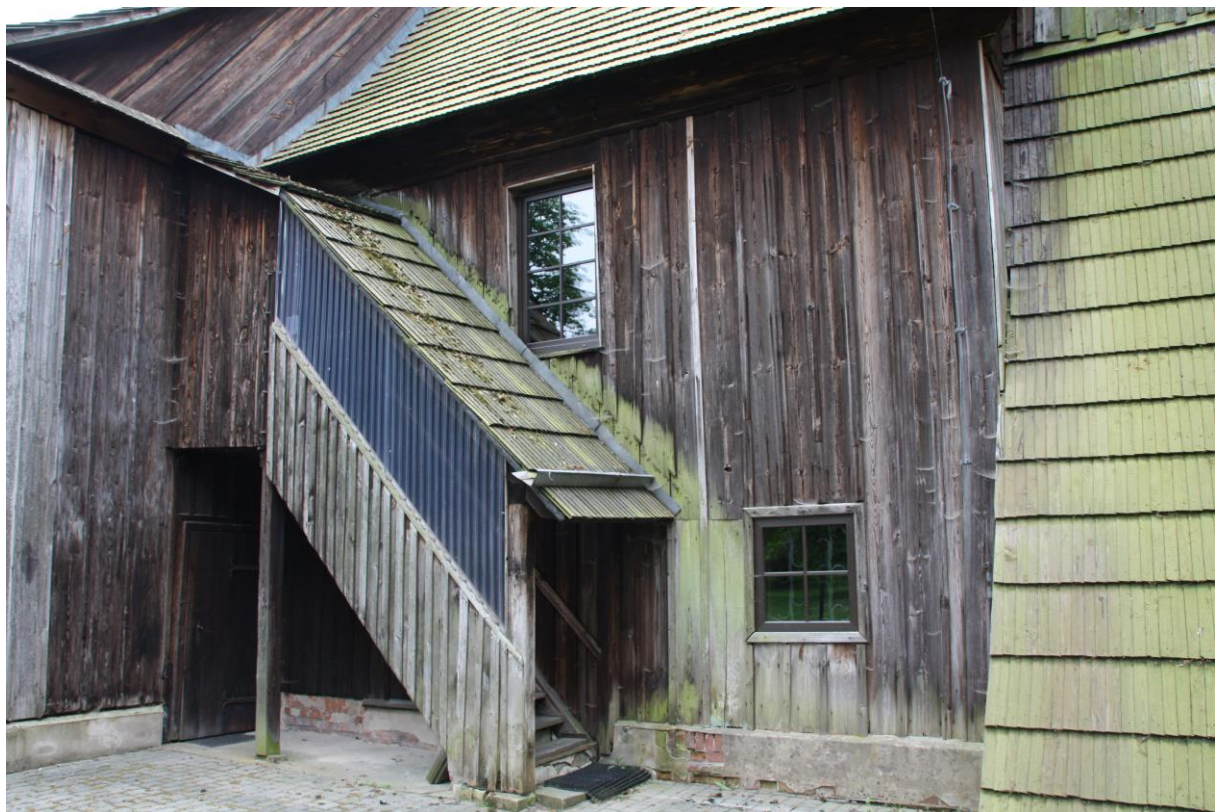
Fotografia nr 40 Komorzno, fot. G. Naumowicz

**Stolarka okienna.** Dominującym rodzajem stolarki historycznej są okna krosnowe, zazwyczaj ze szczeblinami lub szkleniem w ołowiu, przeważnie poczernione impregnatami, rzadziej malowane. Okna te z reguły wymagają jedynie drobnych napraw w postaci wymiany kitu czy ubytków w szkleniu. Odosobnionym przypadkiem są Lasowice, gdzie niezbędna jest pilna interwencja wobec deformacji ołowiu, w którym osadzono romboidalne szybki. Okna krosnowe zachowały się w 14 z 21 obiektów – w całości (np. Chocianowice, Gierałcice, Proślice) lub części (np. Gołkowice, Komorzno, Krzywiczyny). Stan zachowania współczesnej stolarki okiennej jest w większości wypadków bardzo dobry, jednak pod względem konstrukcji, głębokości osadzenia, podziałów, proporcji itd. okna te z reguły odbiegają od form historycznych. W 6 przypadkach stolarka okienna została w całości lub częściowo wymieniona na okna PVC lub też drewniane z podziałami prowadzonymi za pomocą szprosów międzyszybowych PVC. Z wymian zrealizowanych niemal prawidłowo możemy wymienić wyłącznie Rożnow, gdzie jedynym mankamentem jest zastosowanie maskownic nachodzących na zrąb. Właściwa wymiana stolarki okiennej jest niezwykle istotna ze względu na integralność zabytku, co przekłada się na jego postrzeganie. Niestety w wielu analizowanych przypadkach zmiany mają negatywny wpływ na odbiór wizualny obiektu. Najdobitniej widać to chyba na przykładach Maciejowa, Komorzna i Świniar Wielkich.
