RAPORT O STANIE ARCHITEKTURY DREWNIANEJ W POLSCE ANKIETA BADAWCZA PRZYKŁADU REFERENCYJNEGO

ARCHITEKTURA UZDROWISKOWA ZAKOPANEGO – NAJSTARSZE OBIEKTY O FUNKCJI PENSJONATOWEJ, UTRZYMANE W STYLISTYCE SZWAJCARSKIEJ I TYROLSKIEJ, POWSTAŁE PRZED POJAWIENIEM SIĘ STYLU ZAKOPIAŃSKIEGO

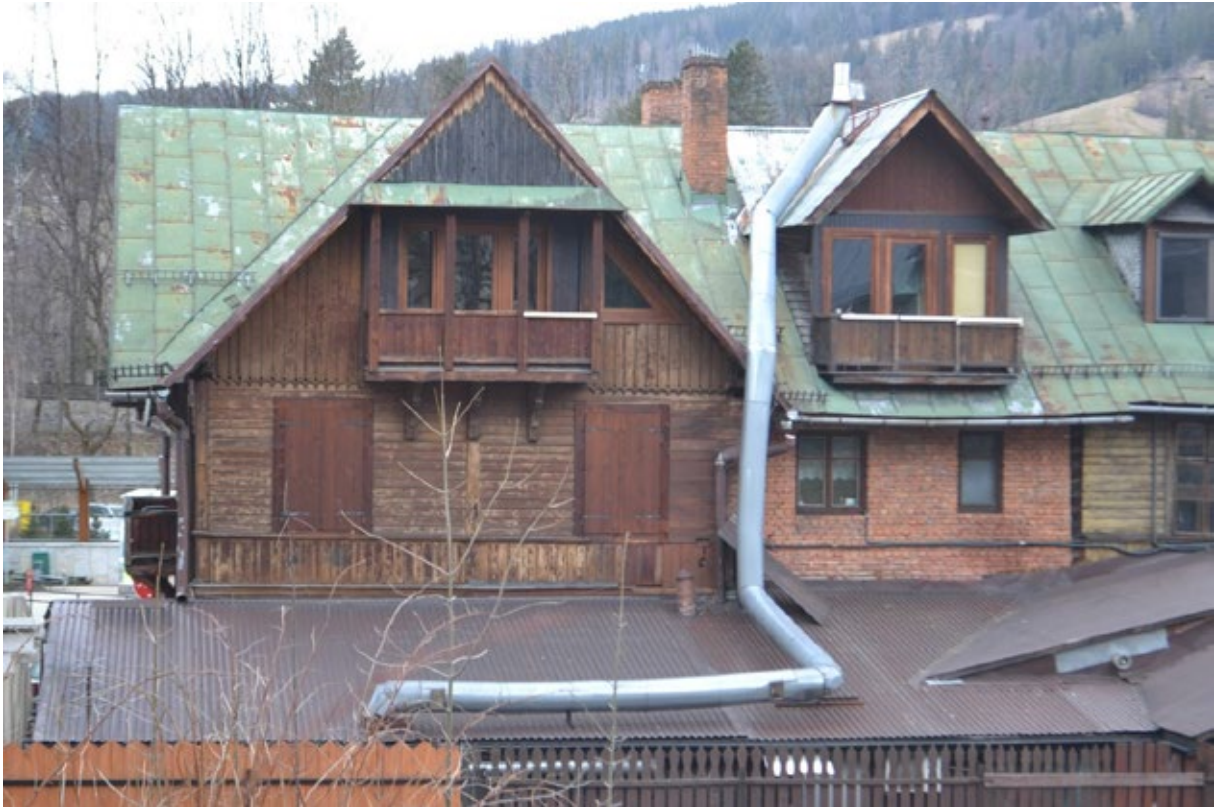
16. Zespół Szkół Zawodowych, d. Pensjonat „Szafas”, 1897, widoczny słabej jakości materiał, pospiesznie wzniesiona konstrukcja, przygotowana pod szalowanie, fot. N. Skiepmo 2018

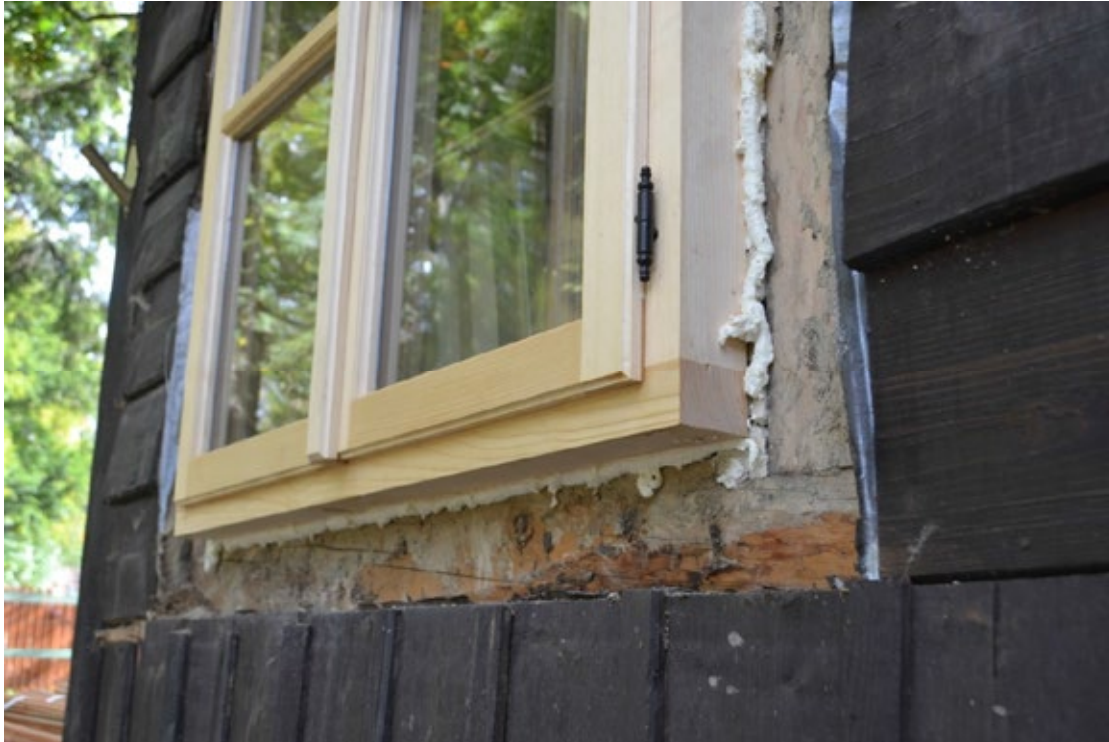
53. Oryginalne stolarki okienne zniszczone piaskowaniem mechanicznym, niedoczyszczone powłoki malarskie, brak danych
